深地層の研究施設設計画の進捗と 今後の課題について

② 幌延深地層研究計画

平成30年2月8日

幌延深地層研究センター

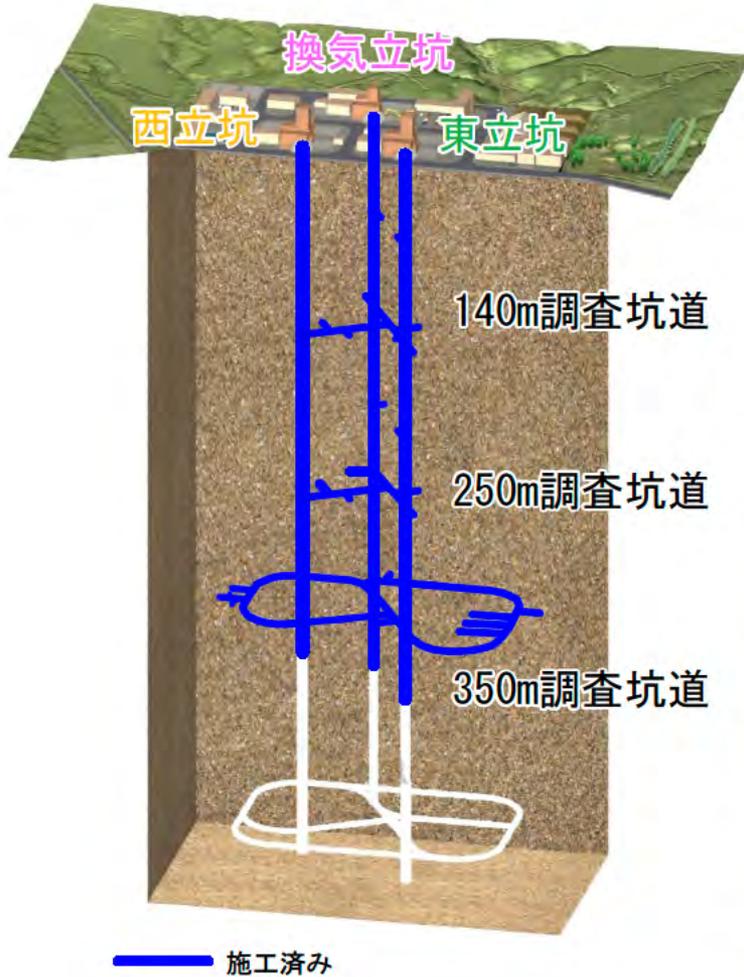
地下施設の状況

350m調査坑道の整備は平成26年6月に完了。

【立坑掘削状況】

東立坑	掘削深度	380 m
換気立坑	掘削深度	380 m
西立坑	掘削深度	365 m

【調査坑道掘削状況】

深度140m調査坑道	掘削長	186.1 m
深度250m調査坑道	掘削長	190.6 m
深度350m調査坑道	掘削長	757.1 m

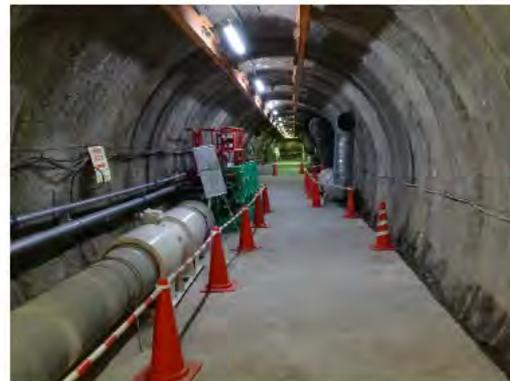
350m東周回坑道
(平成29年4月19日撮影)

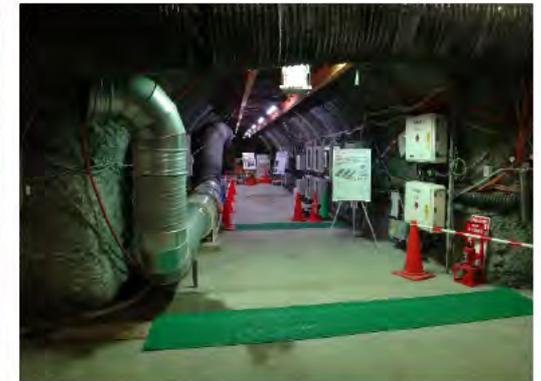
350m試験坑道3
(平成29年8月8日撮影)

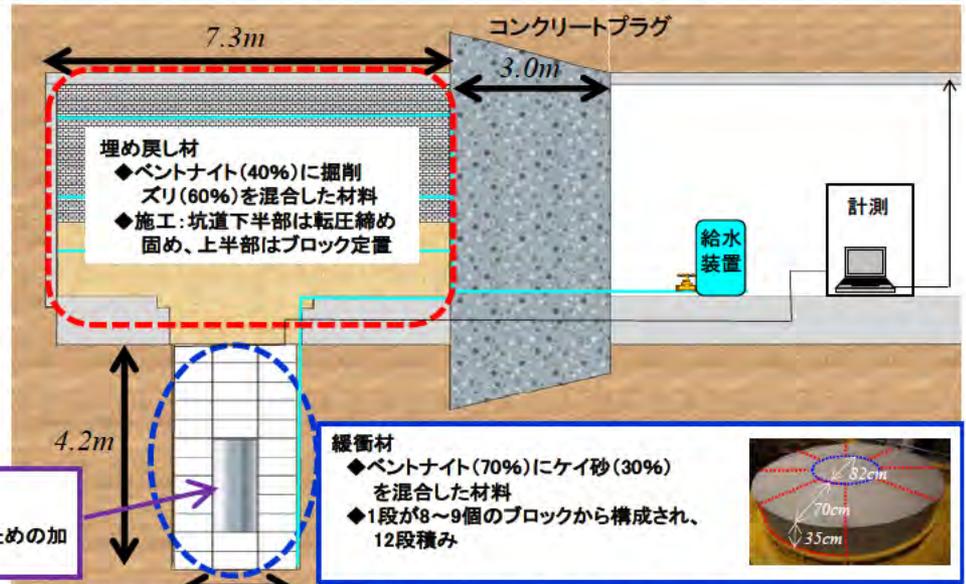
人工バリア性能試験の概念図

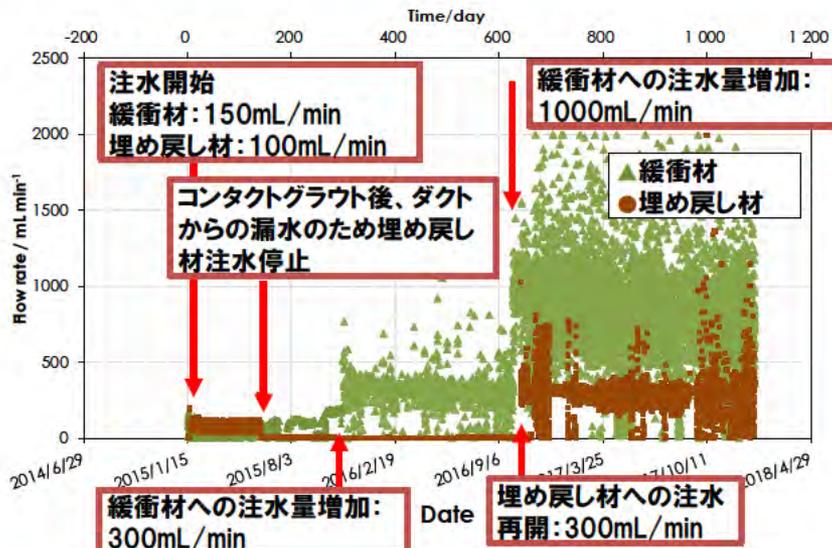
注水状況

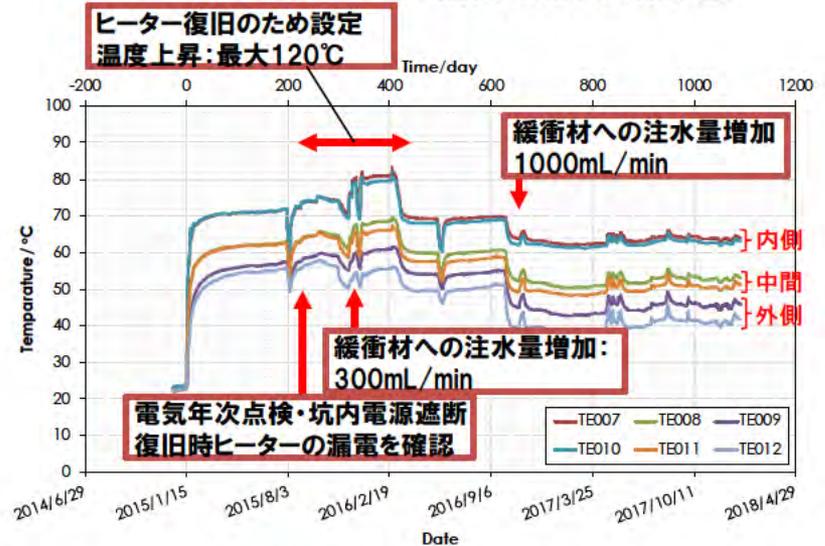
緩衝材中の温度の経時変化(断面5)

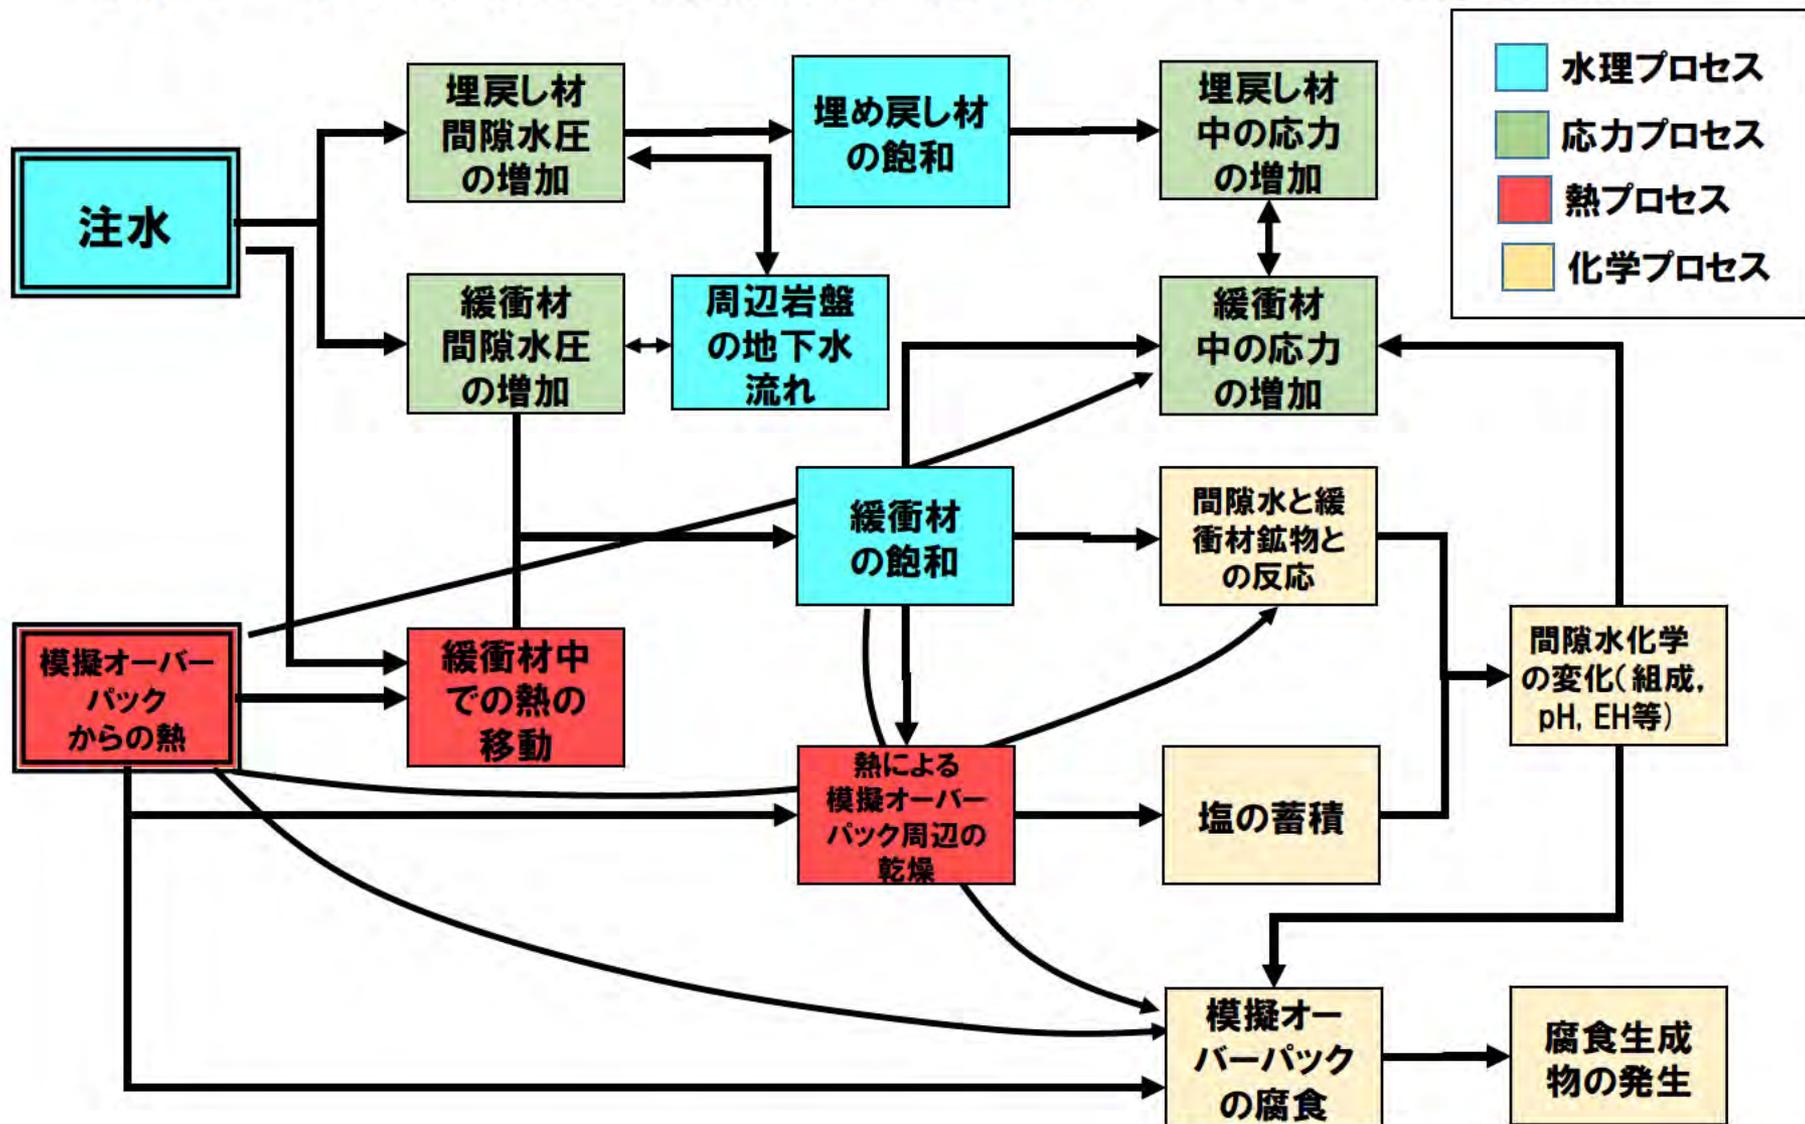
人工バリア性能確認試験で生じるプロセスの相関関係

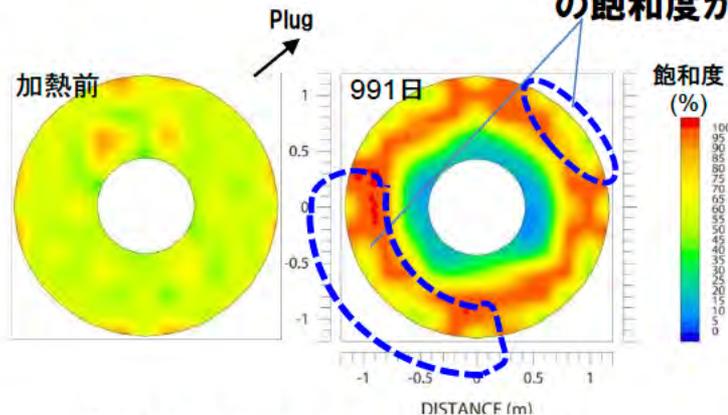
部分的に外周部で飽和度が低い領域が存在
→注水しているので外周の飽和度が高いはず

比抵抗トモグラフィによる飽和度

- 比抵抗トモグラフィの測定結果から、緩衝材外側から20～30cm程度まで飽和度。
- 外側の不飽和領域について【現在検討中】
 - 比抵抗値から飽和度への換算について、緩衝材の初期状態の見直しを実施（実施注水開始前までの自然湧水による影響を考慮）
 - 他のセンサーの影響（比抵抗値の測定に影響？）

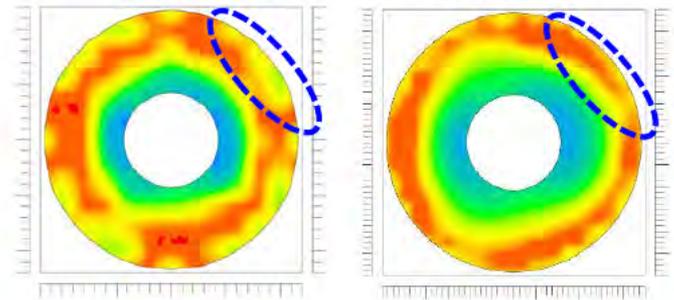
換算条件の見直しの試行例

現行

見直し後

外周部から地下水が浸潤する傾向について改善が見られた。

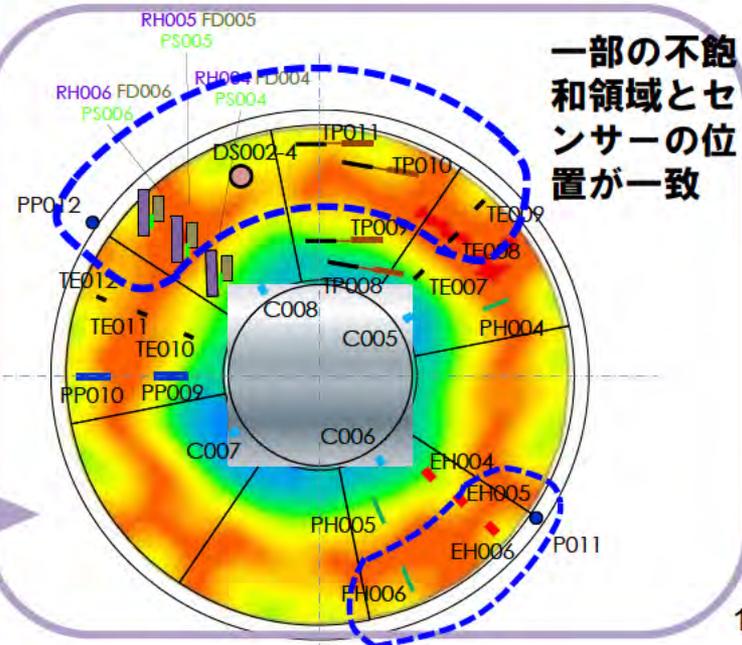
一部の不飽和領域とセンサーの位置が一致

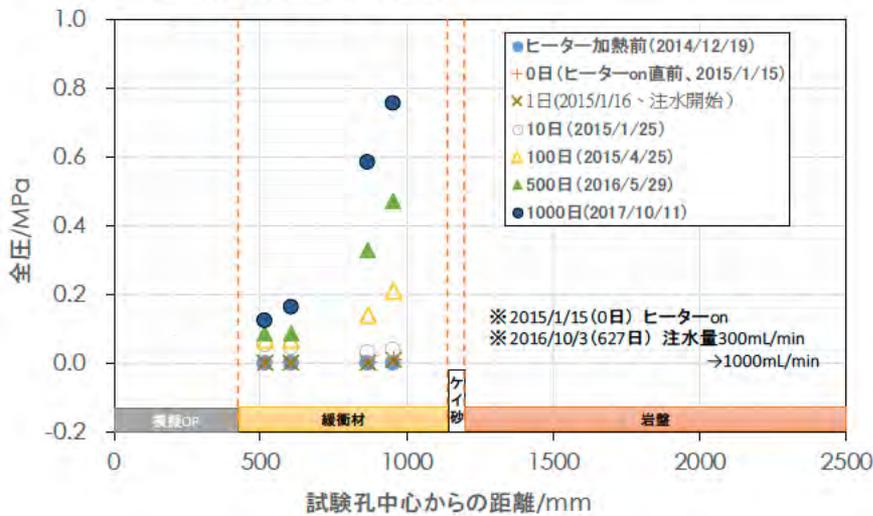
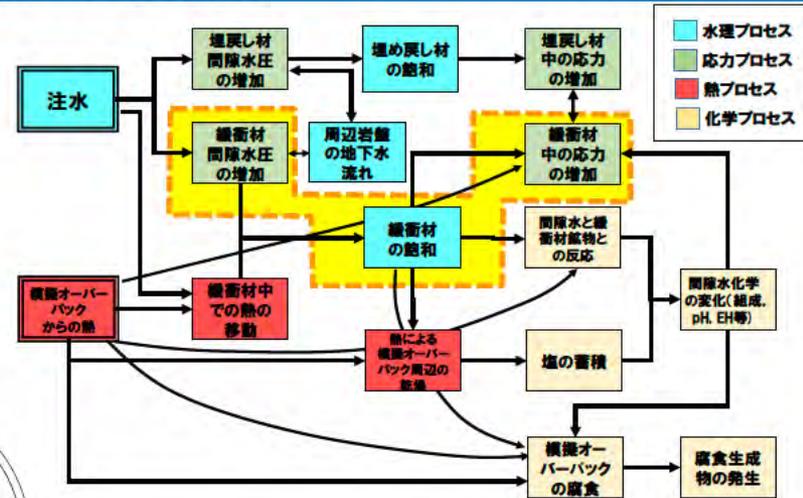
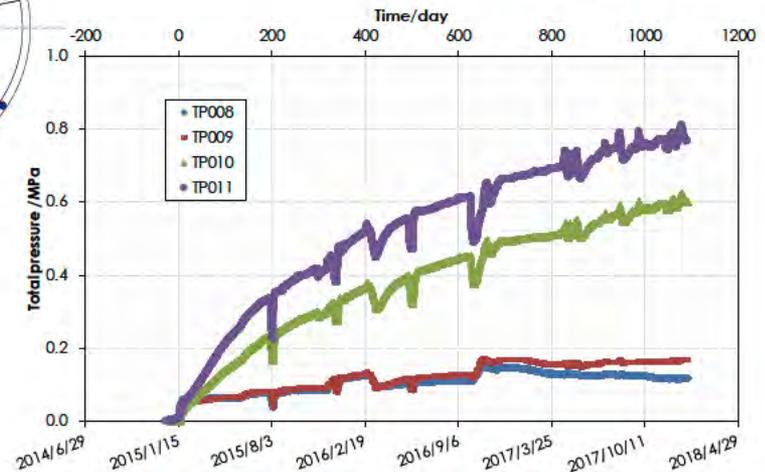
- 緩衝材外側に位置するセンサー(TP011, TP010)が間隙水圧の上昇に伴い増加
→センサー位置まで地下水が浸潤している可能性。

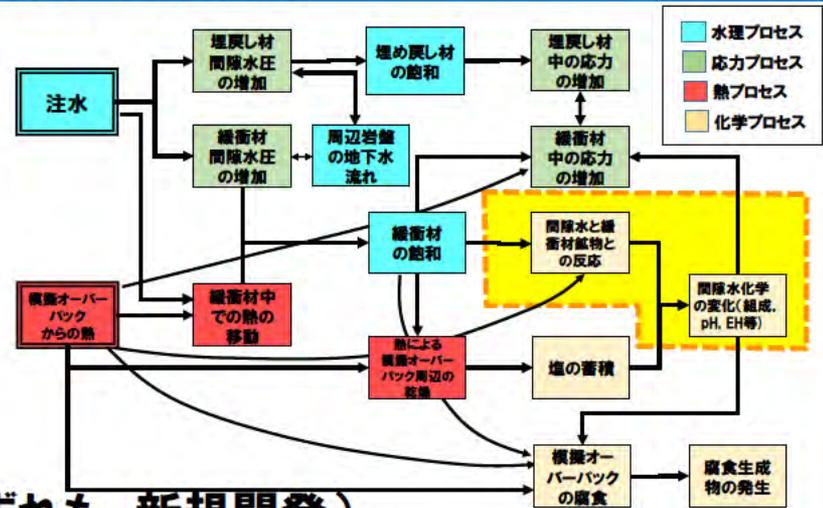
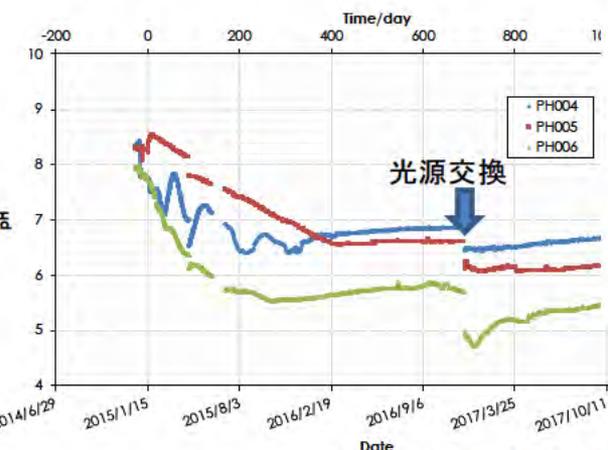
光学式pH計計測結果

測定初期から低下傾向(THMC連成解析の傾向と整合)
 温度による誤差(室温~40℃): -0.1~-0.5程度
 注水地下水のpHは7程度(大気中での測定)

THMC連成解析による緩衝材中間隙水pHの結果の例
 (HDB6で観測された地下水組成データに基づく)

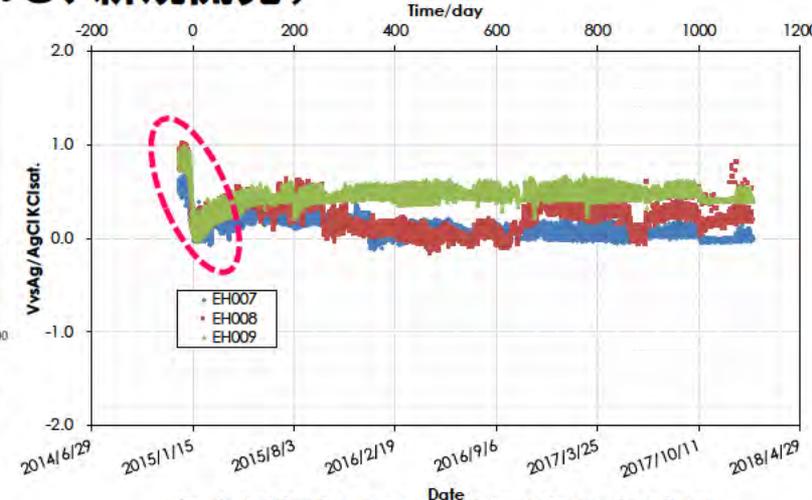
白金電極による自然電位測定結果

初期に電位が急激に低下
 →初期に緩衝材中に存在していた酸素が消費?
 自然電位が0V程度
 →現段階では還元状態に至っていないことを示唆

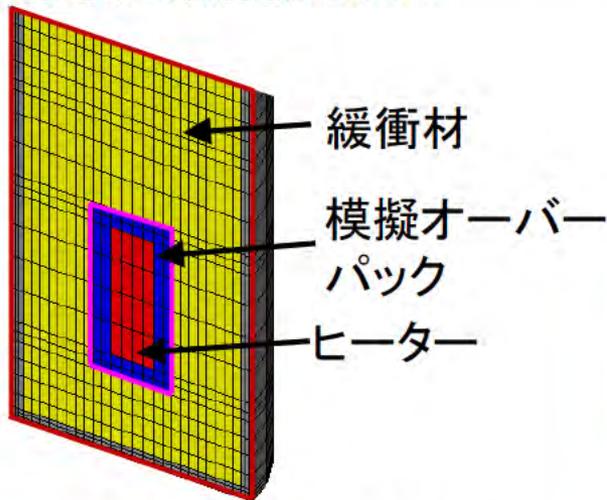
熱水連成解析モデル

— 解析領域外側境界(硅砂)

— 解析領域内側境界(OP表面)

□解析コード:THEMS

- 初期条件 緩衝材設置時の初期飽和度(50%)
- 硅砂中の間隙水圧(実測値)を外側境界条件
- 硅砂中は常に飽和

- 初期条件 初期の緩衝材中の温度(実測値)
- 模擬オーバーパック表面の温度(実測値)を内側境界条件
- 硅砂中の温度(実測値)を外側境界条件

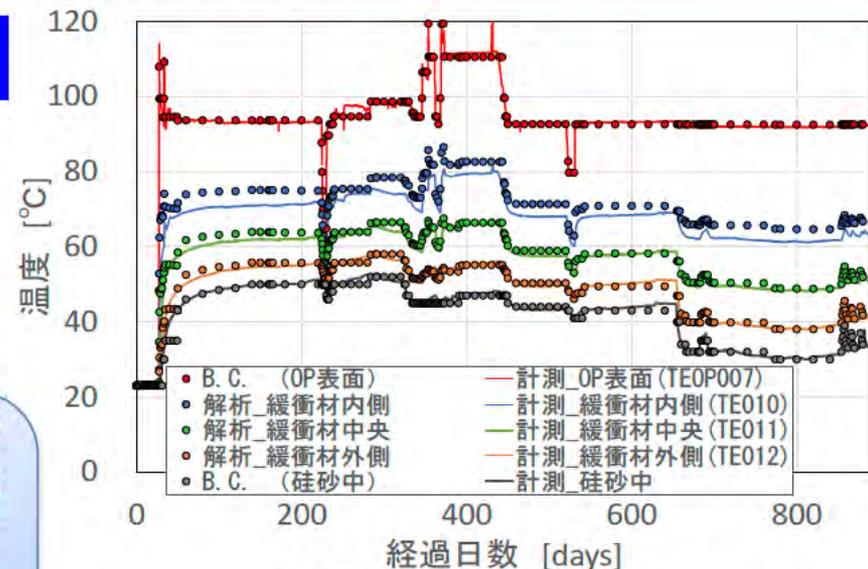
実測値と解析値の比較を通じて解析モデルの妥当性・センサーの精度・プロセスの相互作用・影響因子等について検討

緩衝材中の温度変化

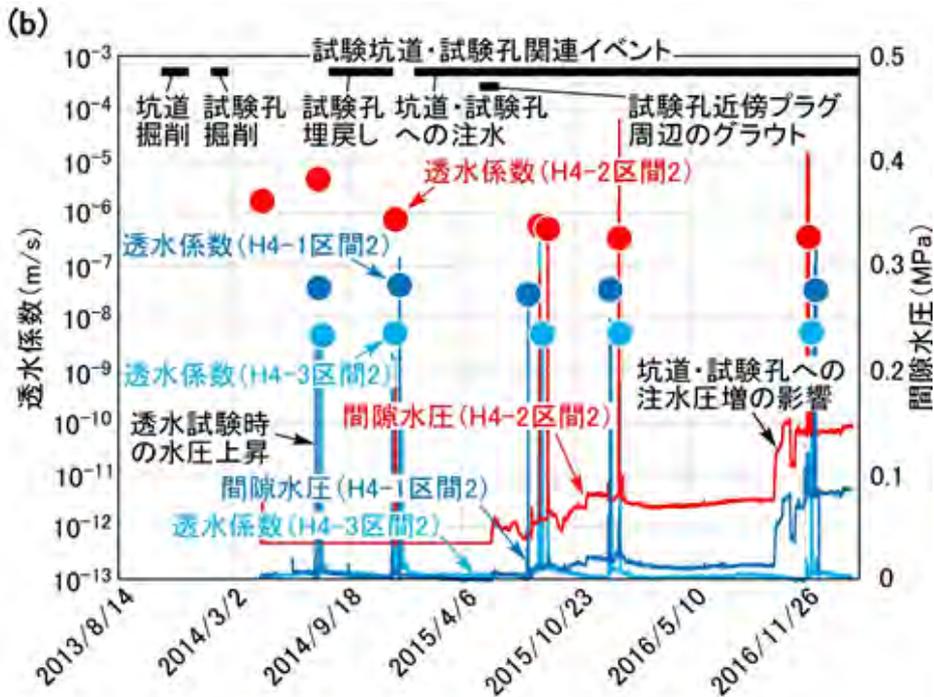
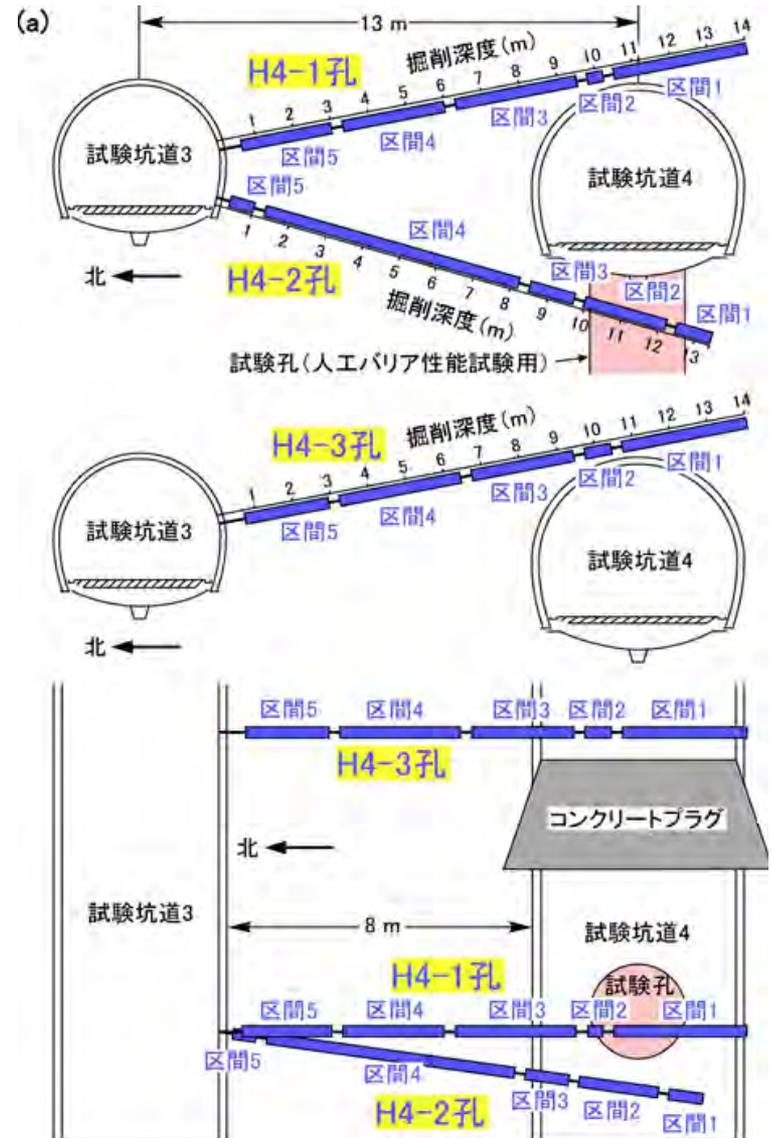
- 人工バリア性能確認試験用の試験孔の掘削に伴って形成されたと考えられる割れ目の発達領域(掘削損傷領域)において、透水性は健岩部の透水性 (10^{-12} m/sec)よりも数オーダー高い値を示す。
- 透水係数の経時変化は認められない。
- 人工バリア性能確認試験における注水圧増の影響が試験孔まわりで認められる(H4-1, H4-2孔)が、プラグを挟むH4-3孔では認められない。

図 人工バリア試験周辺の岩盤における透水試験・間隙水圧測定結果

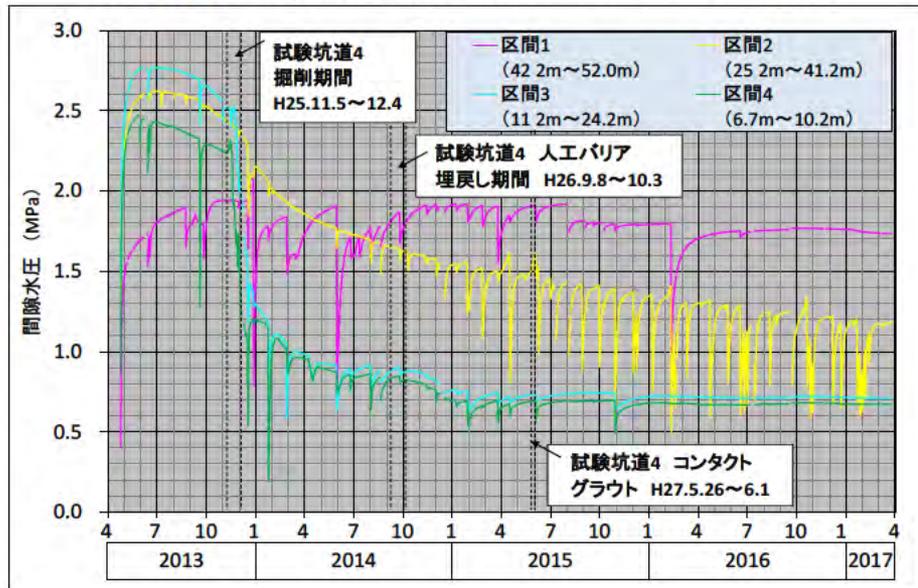
C05孔における水圧モニタリング結果

C05孔: 試験坑道4の坑壁から3mの位置

- 水圧: 試験坑道4の掘削に伴い, 区間2~4では水圧の顕著な低下が観測された。区間1では, 顕著な変化は認められていない。
- 水質: 水圧低下が認められた区間2でも, EC・pHの変動は小さい。Ehはバラツキも大きく, 信頼性に劣るデータも含まれるものの, 還元状態は概ね維持されている。

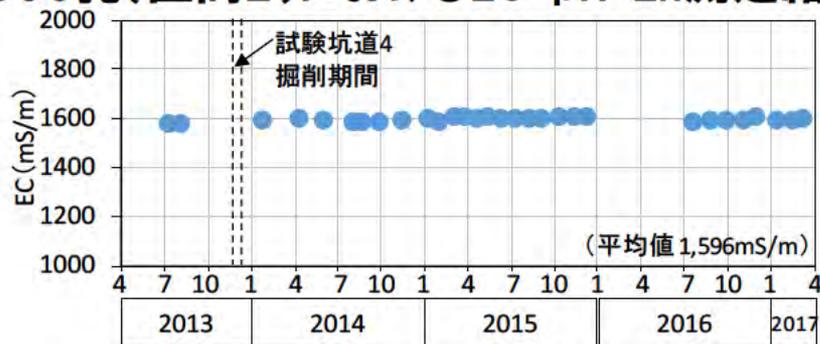
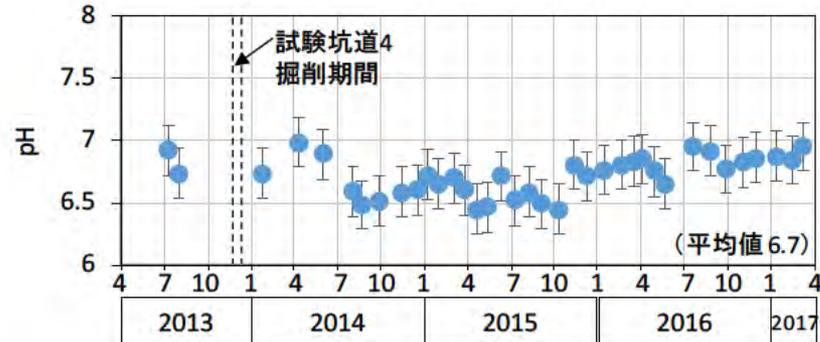
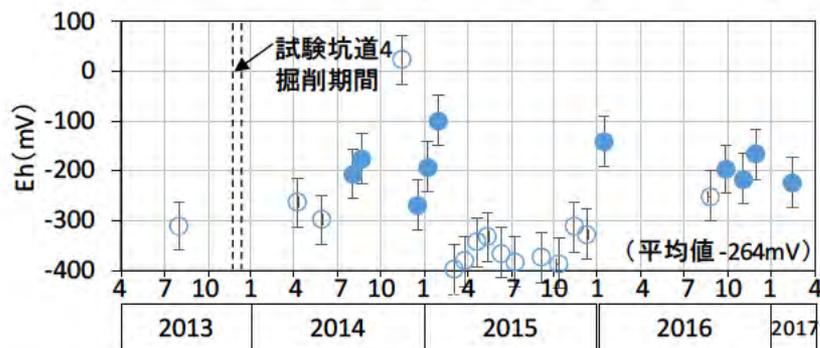
C05孔(区間2)におけるEC・pH・Eh測定結果

白抜きデータの(○)は, やや信頼性が劣る可能性のあるデータ

- 各測定項目における誤差: 電気伝導度(測定値に対して±0.5%), pH(±0.2), Eh(±50mV)を仮定
- 参考値: 試験坑道4掘削前の区間3: Eh=265~396mV

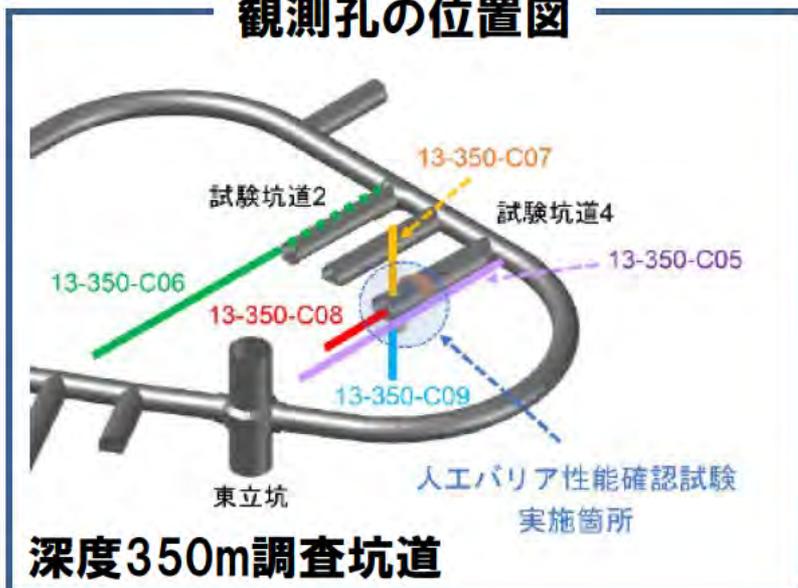
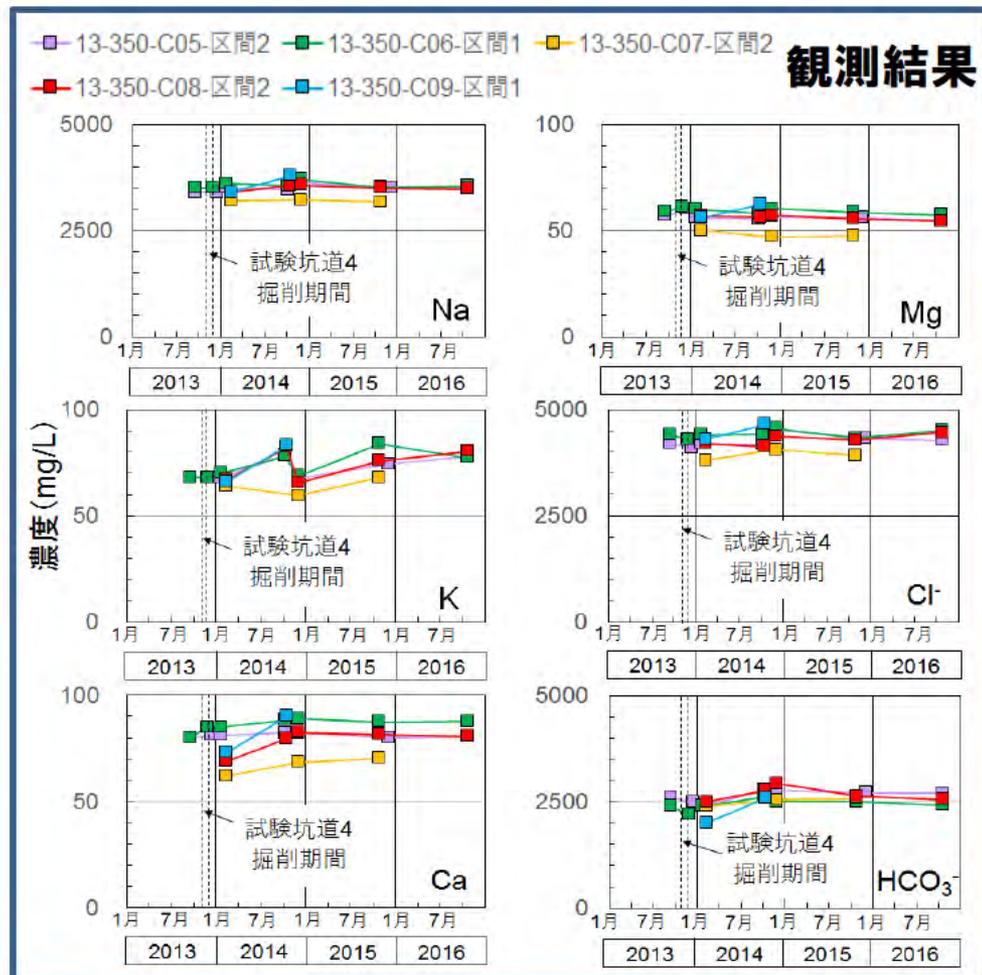
観測孔の位置図

➤ 試験坑道4周辺における顕著な水質変化は、これまで観測されていない

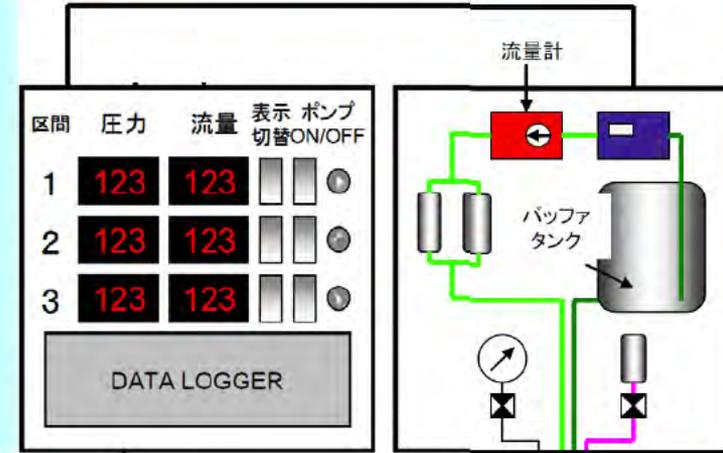
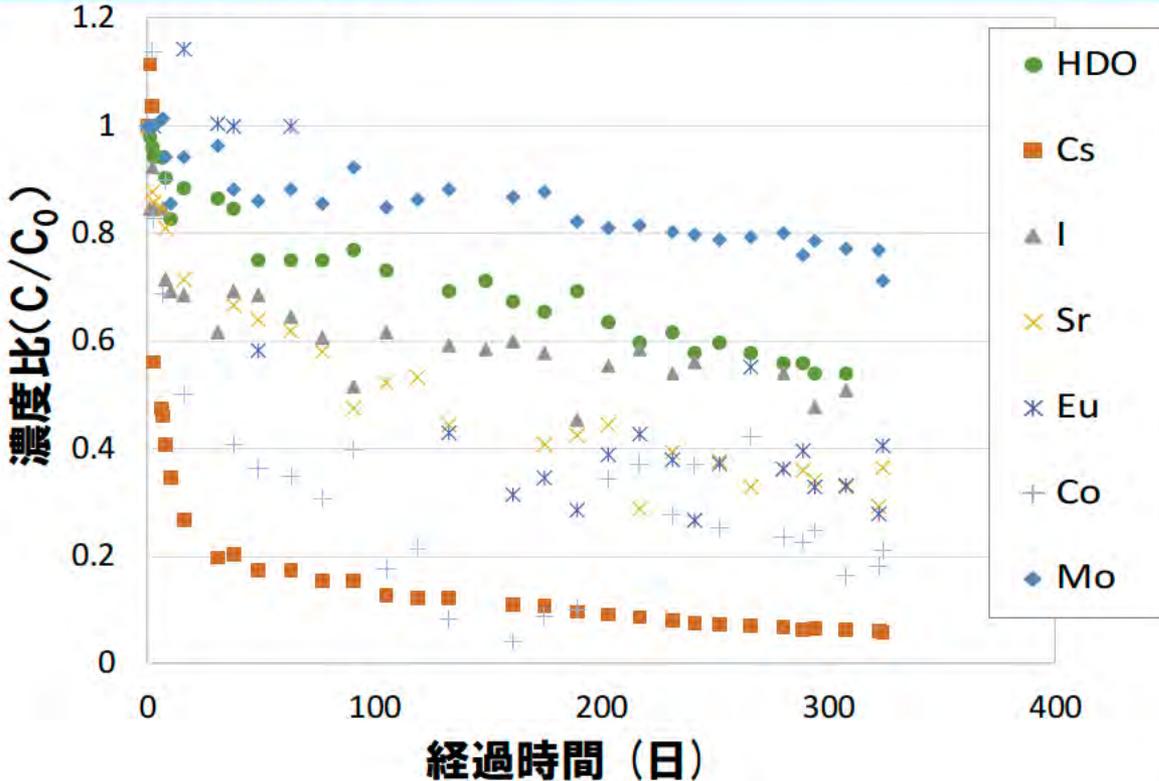
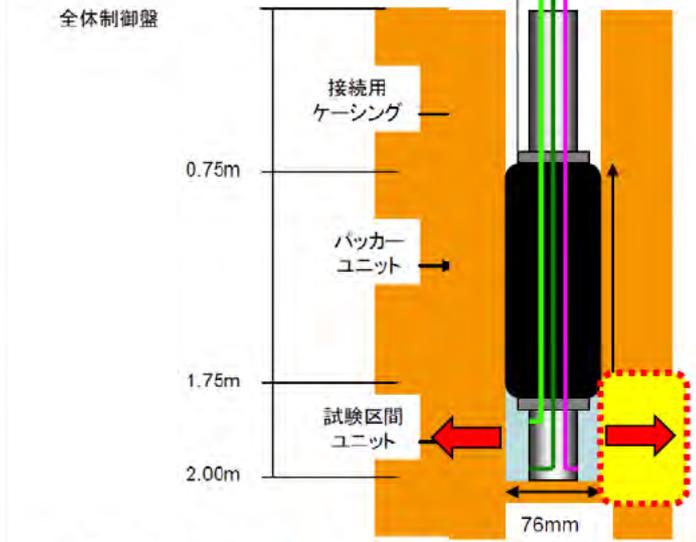
- 試験孔: 350m調査坑道、稚内層泥岩
D-05孔、孔径 $\phi 76\text{mm}$ 、掘削長3.0m(鉛直下向き)
拡散方向は層理面とほぼ平行
- 試験期間: 拡散期間約11ヵ月
- トレーサー溶液(模擬地下水にトレーサーを添加)を循環させ、定期的にトレーサー濃度を分析
- 試験後にオーバーコアを実施し、試験孔側面からプロフィールの取得

試験区間内の液性条件
pH 約7.0 ORP -450(mV)

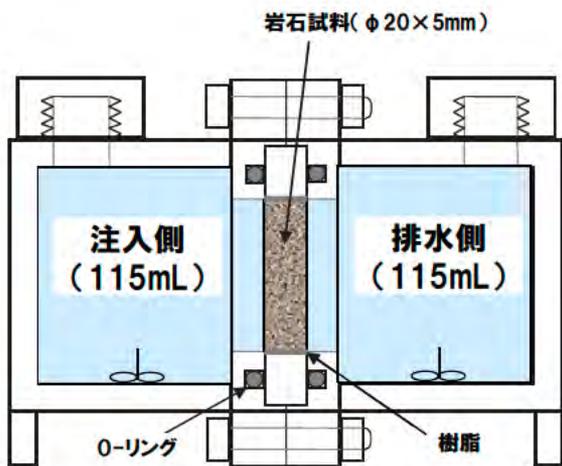
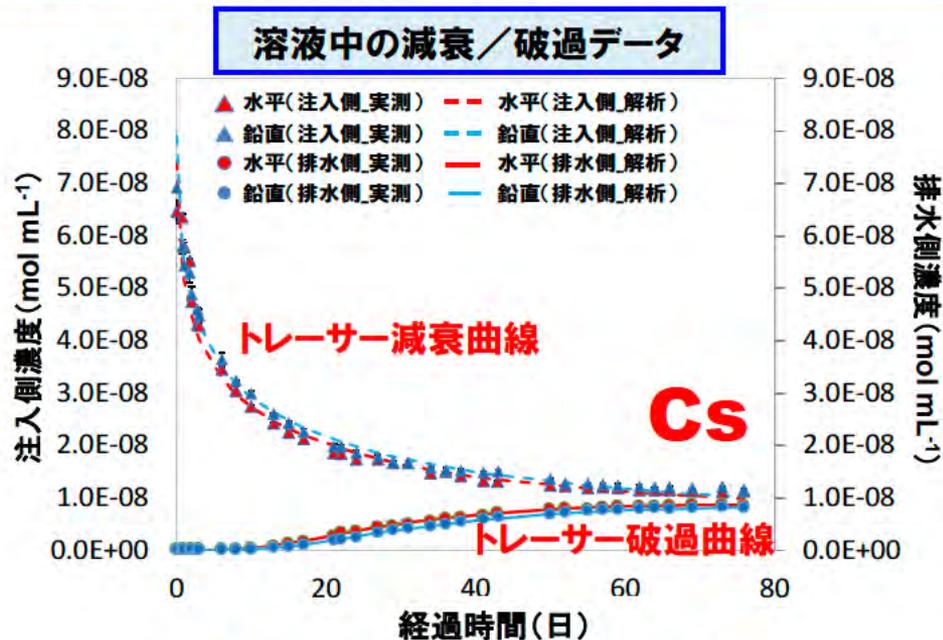
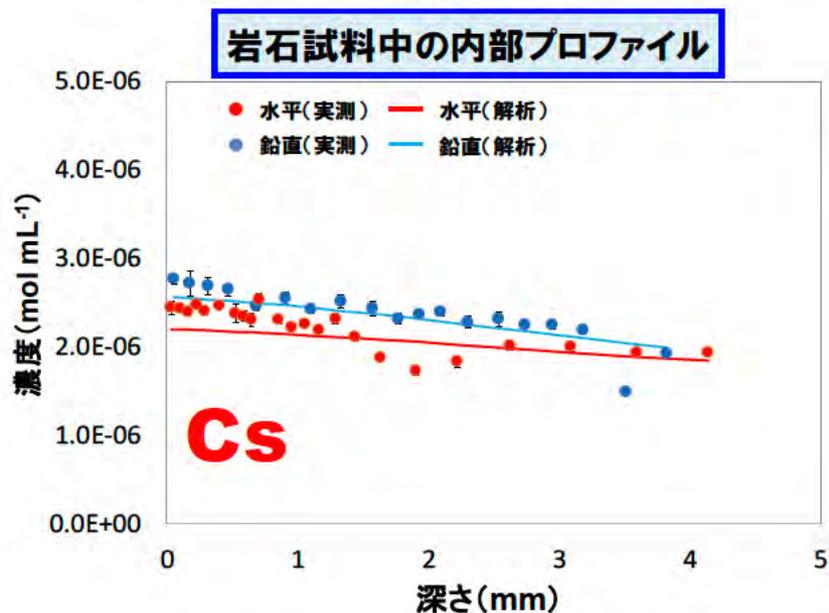
- D-05孔から採取した岩石試料を使用
- 異方性に着目し垂直・水平方向の試料で試験
- トレーサー元素と濃度は原位置試験と基本的に同じ
- 液性条件も原位置と基本的に同じだが、pHは～8.5

透過拡散試験

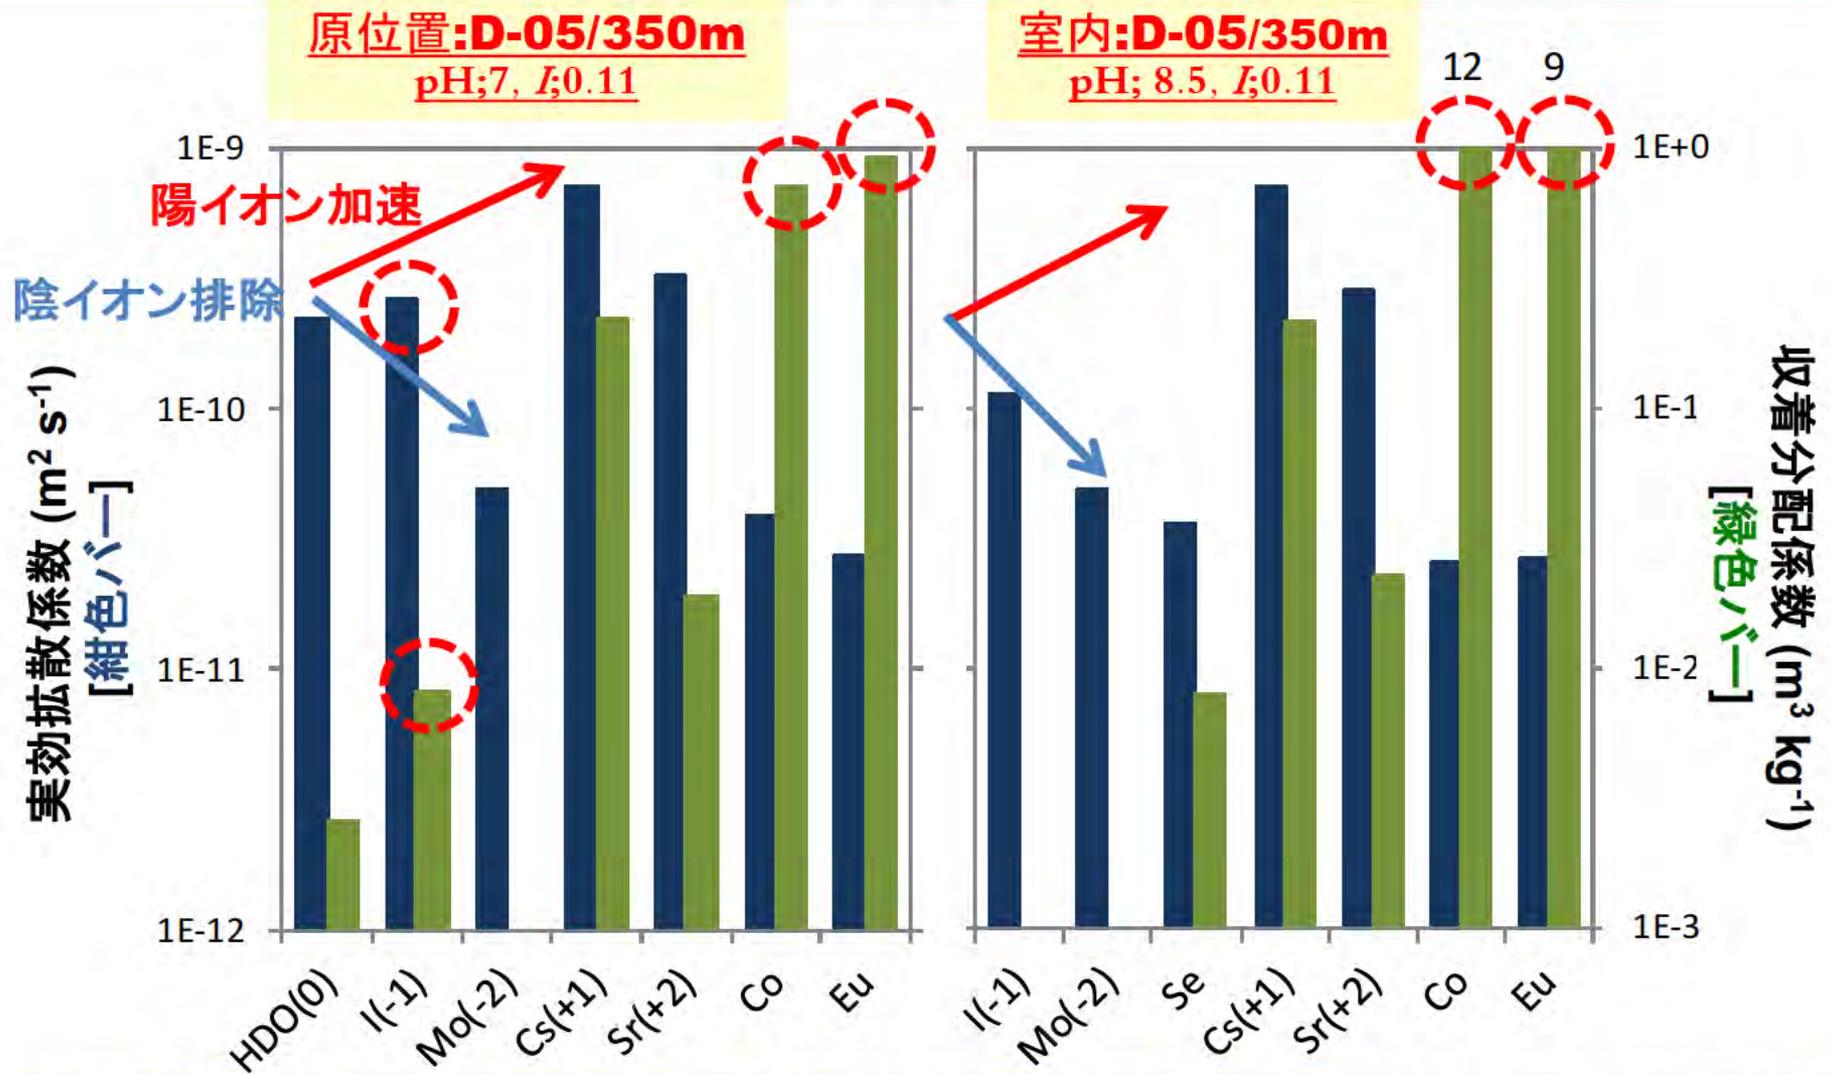
原位置試験, 室内試験との間で, 陽イオン加速と陰イオン排除の効果, 収着特性に応じた分配係数の傾向性が概ね整合

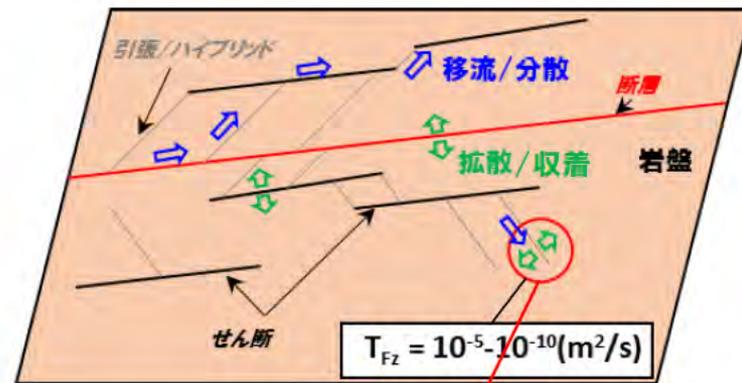
断層帯中における物質移行のイメージ

割れ目内における物質移行のイメージ

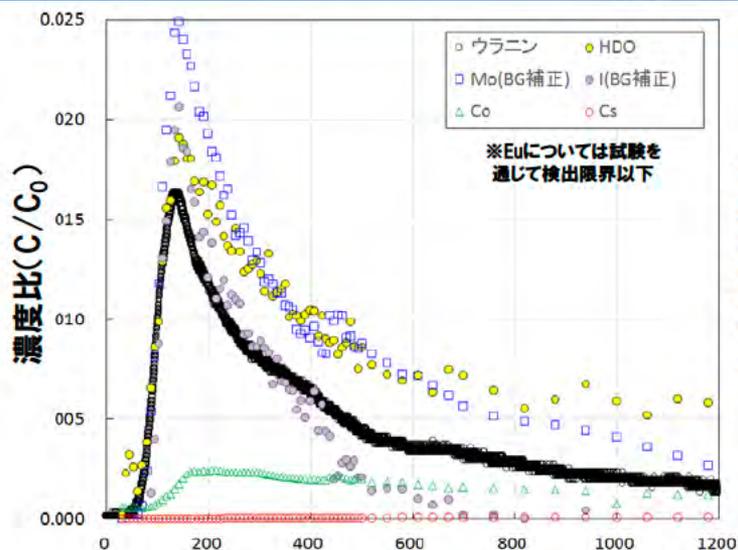
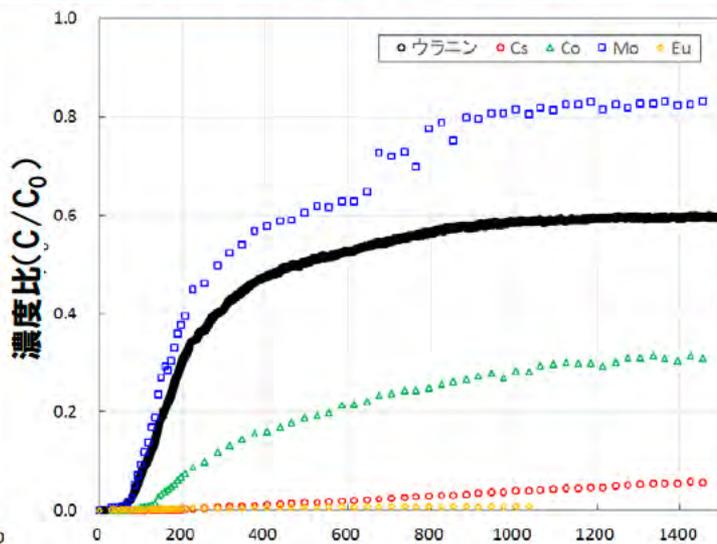
高吸着性トレーサーは、幌延泥岩への K_d が高く、揚水孔でのトレーサー濃度の検出が困難である可能性があったため、定常入力条件での試験を実施

経過時間(分) **トレーサー試験結果** 経過時間(分)
 (左図:パルス入力試験、右図:定常入力試験)

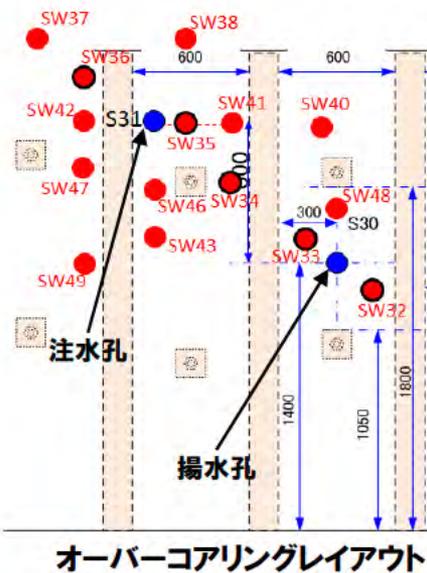
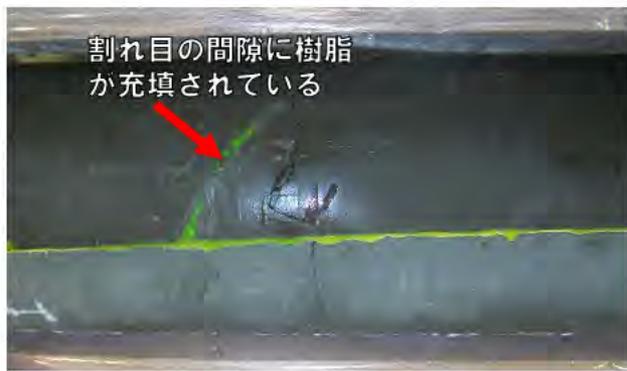
オーバーコアリング試料(SW46)

- 亀裂開口幅(X線CT)を取得するとともに、割れ目表面から深さ方向への濃度プロファイルを取得(マトリクス拡散深さの評価)
- オーバーコア試料で確認された割れ目の表面分析から、割れ目帯中のトレーサー分布をマッピング
- 上記の評価結果を考慮した物質移行モデルによる解析から、物質移行特性の評価を実施予定

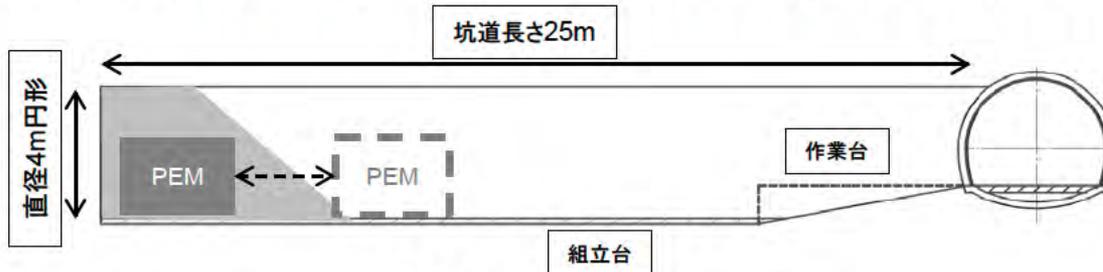
試験坑道2を整備し、横置きPEM(Prefabricated Engineered Barrier System Module)方式の実証試験を実施(原子力環境整備促進・資金管理センターとの共同研究)

試験レイアウトイメージ

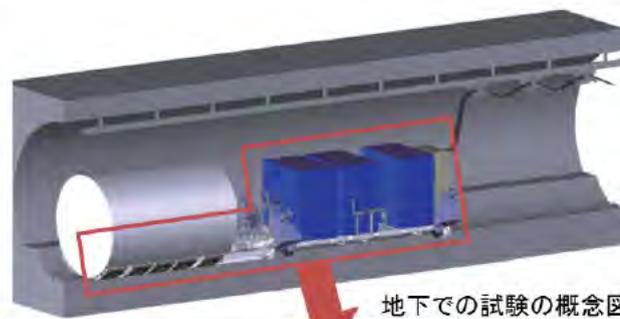
参考) 搬送・定置装置の設計・製作
(原環センターにて実施)

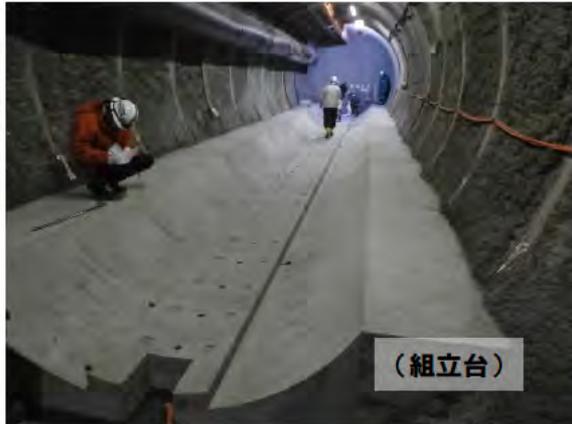
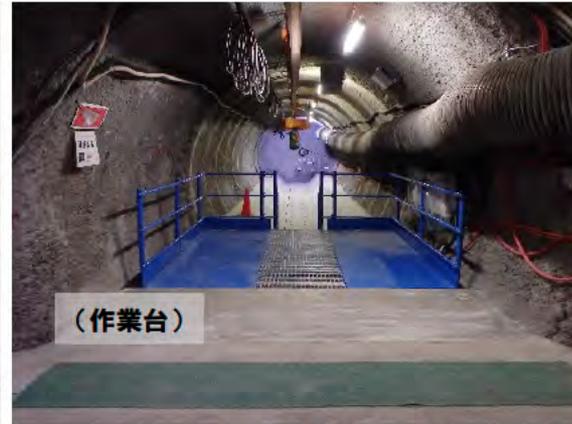
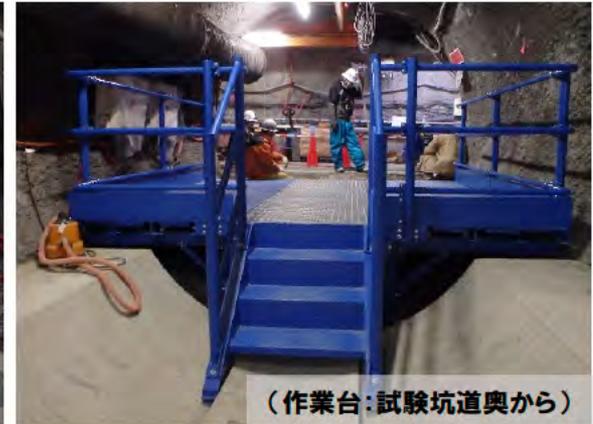
平成29年度は、深度350m調査坑道の試験坑道2を活用した実証試験に向け、搬送・定置装置の要素試験を実施。要素試験時の応力状態について既設のセンサーでの計測を実施。

試験坑道2の整備状況

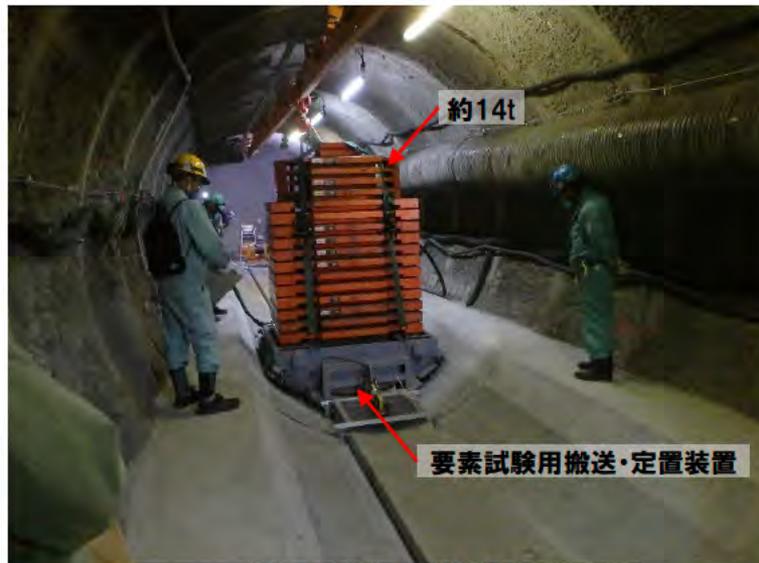
要素試験の実施状況

搬送・定置装置(エアベアリング方式)が、現場に打設したコンクリート(組立台)上で走行可能であることを確認。
要素試験の結果を装置の仕様へフィードバック。

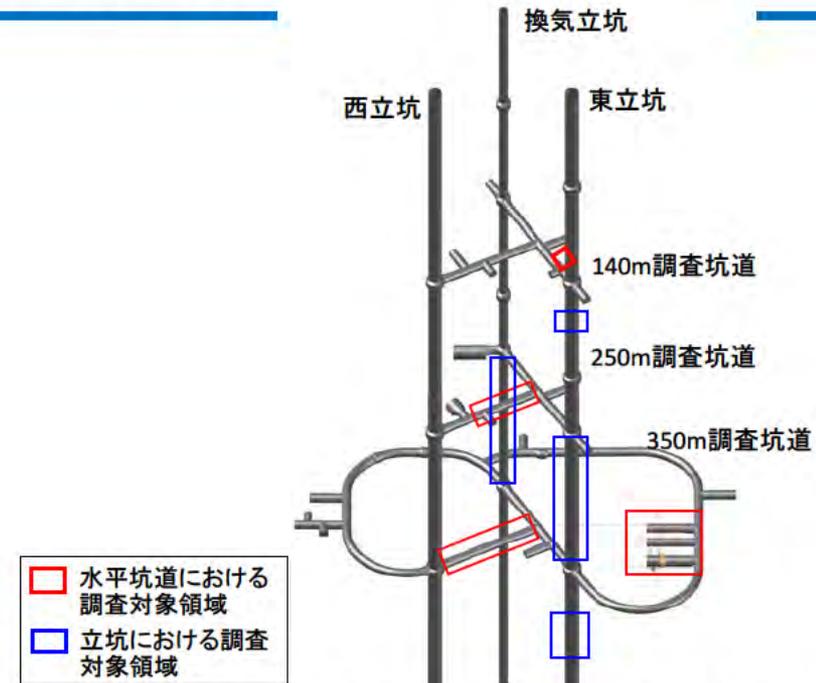
幌延URLにおける掘削影響領域の調査対象領域

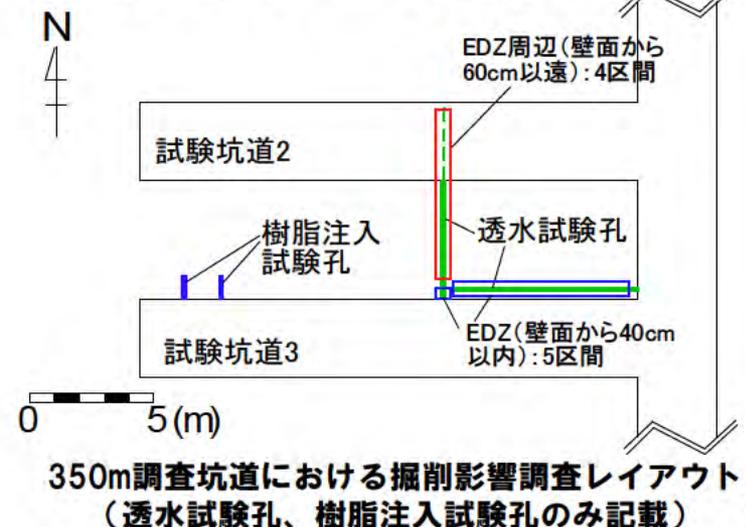
350m調査坑道における掘削影響調査レイアウト
（透水試験孔、樹脂注入試験孔のみ記載）
