深地層の研究施設設計画の進捗と 今後の課題について

② 幌延深地層研究計画

平成30年2月8日

幌延深地層研究センター

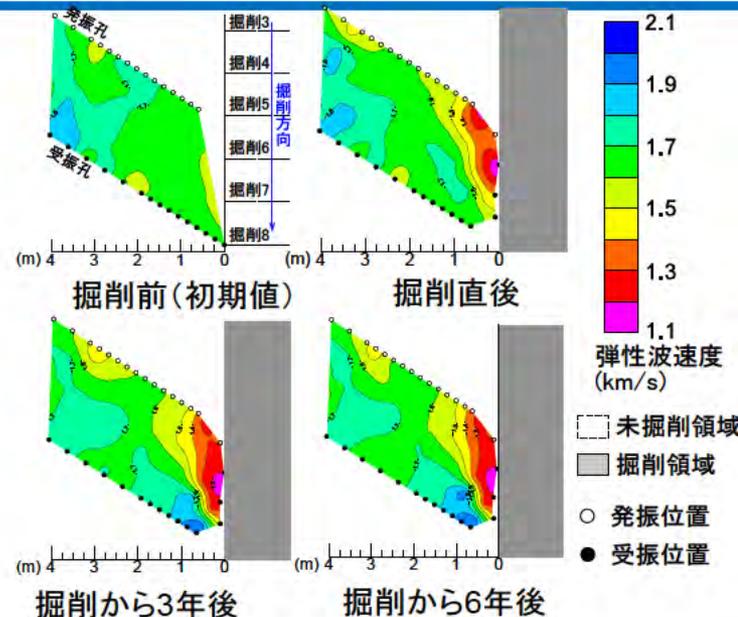
250m調査坑道における弾性波トモグラフィ調査結果

- 弾性波トモグラフィ結果から、掘削影響領域は掘削に伴って顕著に発達し、掘削後はその範囲を超えることは無い（140, 250m調査坑道）。
 - 掘削影響領域内外の透水係数は3年間顕著な変動を示さない（350m調査坑道）。
 - 坑道周辺岩盤に樹脂を注入し、固化後採取したコア試料を観察した結果、EDZ割れ目を可視化することができた（350m調査坑道）。
- ⇒ EDZの拡がりや透水性変化、割れ目の発達状況の把握に、幌延URLで採用した調査・評価手法が有効であると示唆される。

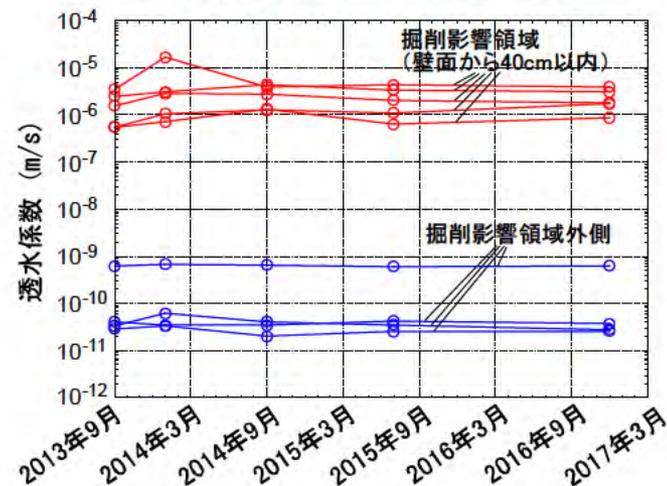
掘削後3年間の透水係数の経時変化 (350m調査坑道)

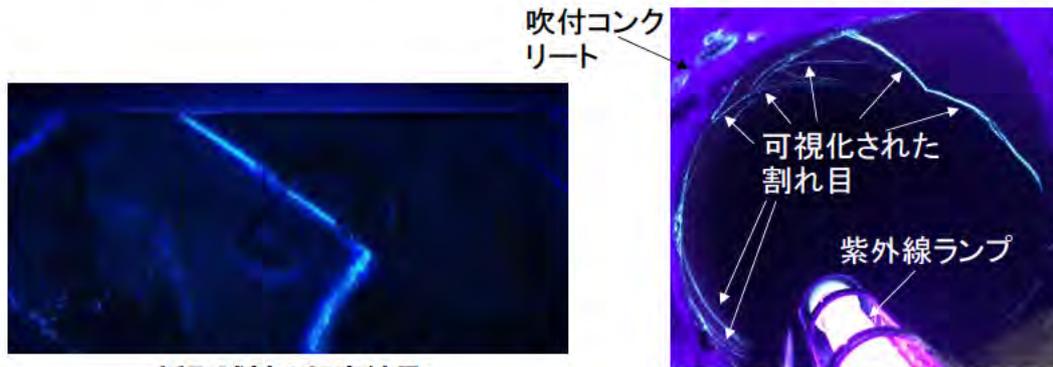
樹脂注入試験：壁面近傍のEDZ割れ目の連結の状況

※青い発光部が割れ目に相当 (JAEA-Research 2017-014)

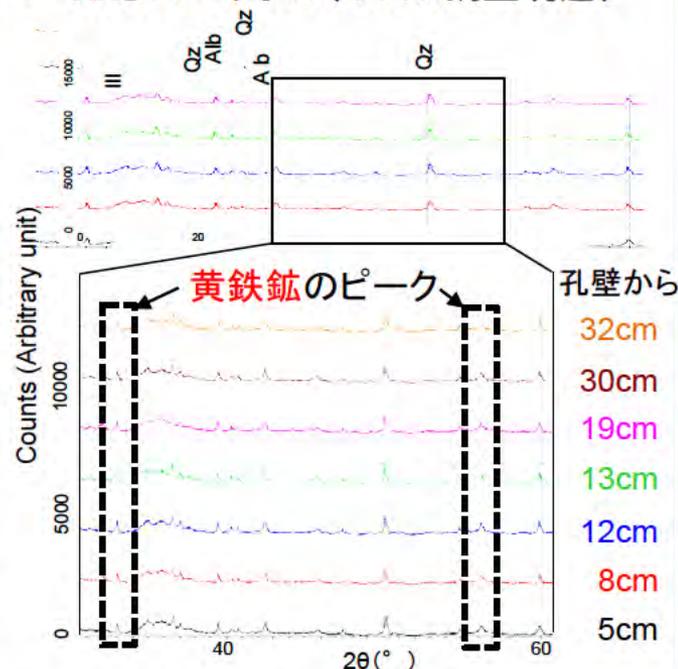
● XRDスペクトル(350m調査坑道)

坑道掘削後の経過時間や孔壁からの距離によらず、還元状態で安定な黄鉄鉱が分布

→ 今回調査した掘削損傷領域(坑道から約1m)では、岩盤の酸化はほとんど生じていない

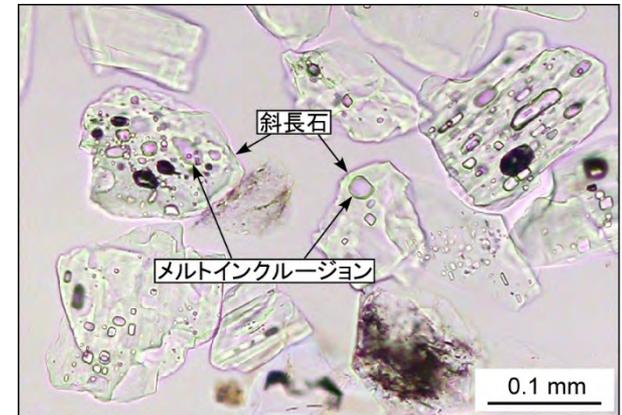
メルトインクルージョンの顕微鏡写真

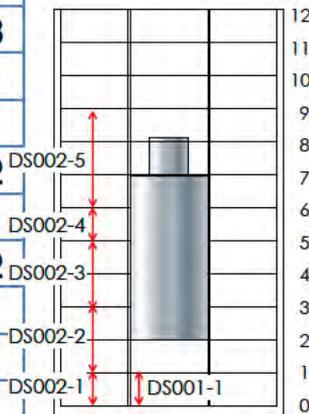
変位計の配置

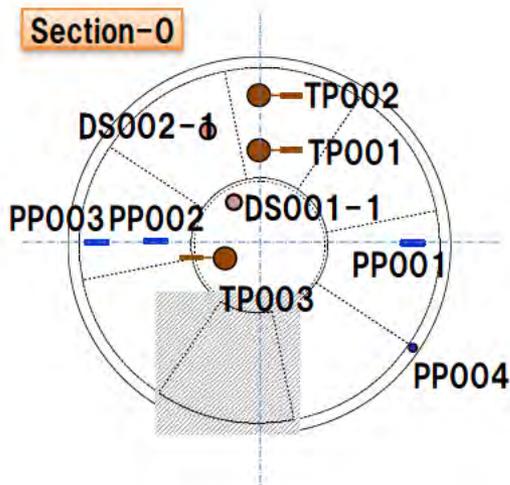
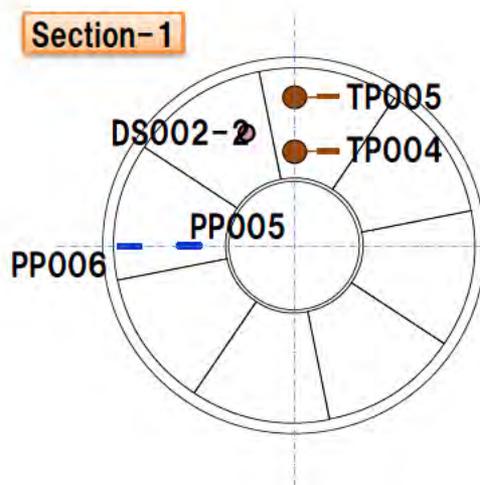
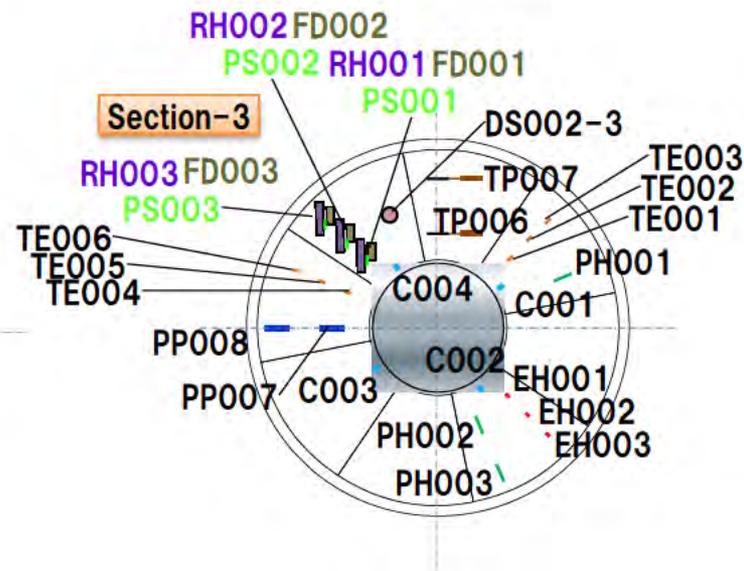
- 水平方向:OP周辺の挙動を重点的に観測するために、模擬OP周辺にセンサーを多く配置
- 深さ方向:OP中心から概ね均等となるように計測断面を配置

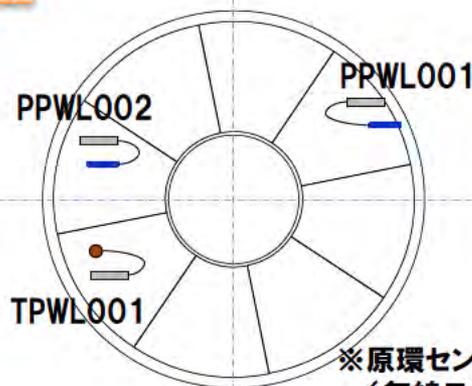
Section-11

※原環センターとの共同研究
(無線モニタリング装置)

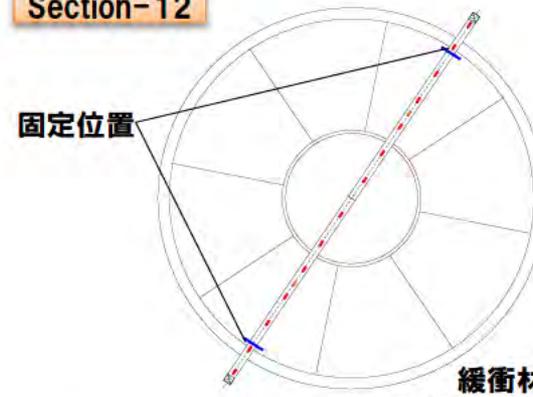
Section-12

緩衝材膨出センサー
ひずみ計14個を配置した2枚の板状

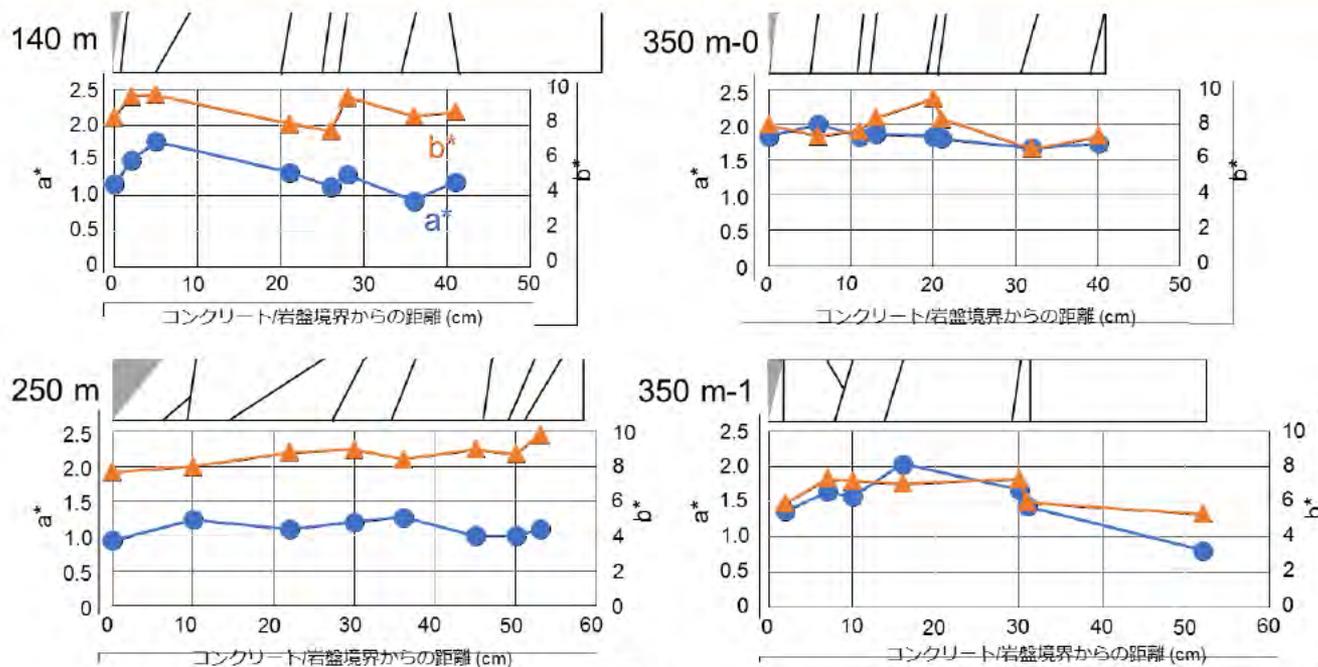
色調分析

壁面からの距離に伴う明瞭な変化は認められない

色彩 (a^* : 赤-緑, b^* : 黄-青)

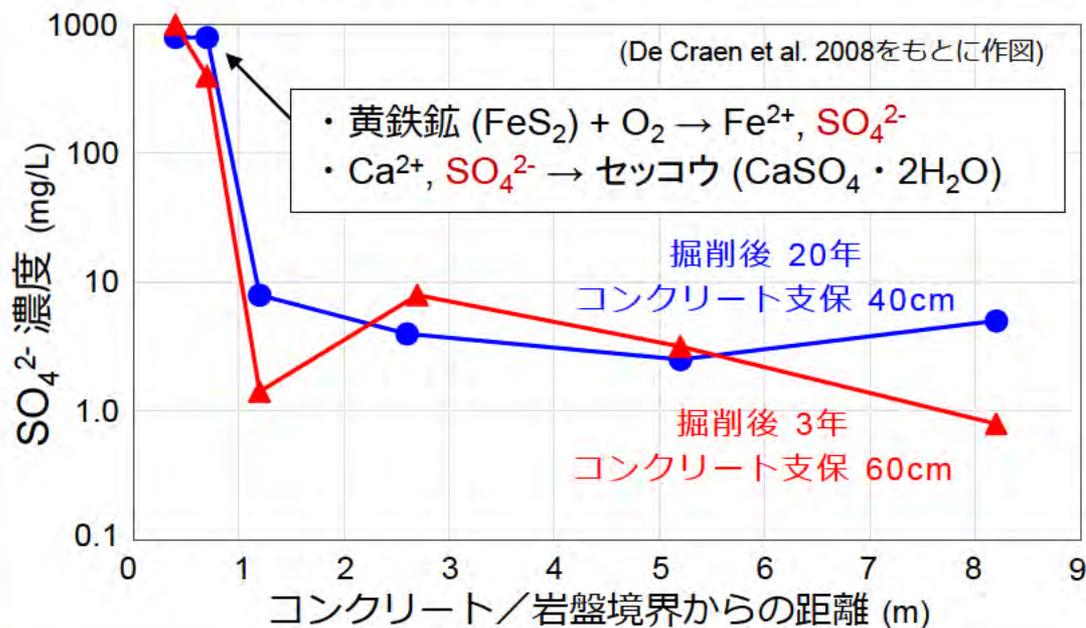
● 海外の地下研究施設(Mol)での調査結果 (De Craen et al., 2008)

・掘削後の経過年数によらず、孔壁から約1mでSO $_4^{2-}$ 濃度が増加

・孔壁のごく近くでは、黄鉄鉱の消失とセッコウの生成も認められる
