平成29年度における個別研究課題の現状と今後の予定

b) 幌延深地層研究計画

平成30年3月13日

幌延深地層研究センター

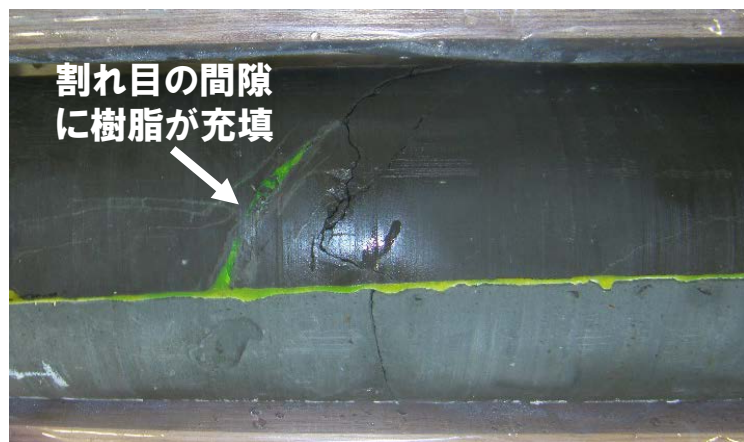
- 亀裂開口幅(X線CT)を取得するとともに、割れ目表面から深さ方向への濃度プロファイルを取得(マトリクス拡散深さの評価)
- オーバーコア試料で確認された割れ目の表面分析から、割れ目帯中のトレーサー分布をマッピング
- ※ 上記の評価結果を考慮した物質移行モデルによる解析から、物質移行特性の評価を実施予定

オーバーコアリング試料の蛍光樹脂注入の観察

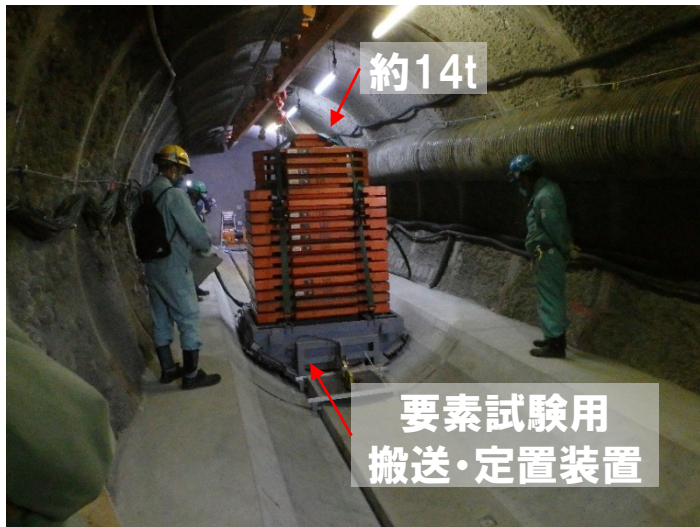
要素試験の実施状況

- 搬送・定置装置(エアベアリング方式)が、現場に打設したコンクリート(組立台)上で走行可能であることを確認。
- 要素試験の結果を装置の仕様へフィードバック。
