# 超深地層研究所計画（瑞浪）

地層処分研究開発・評価委員会（第6回）

主立坑深度300m坑道連接部

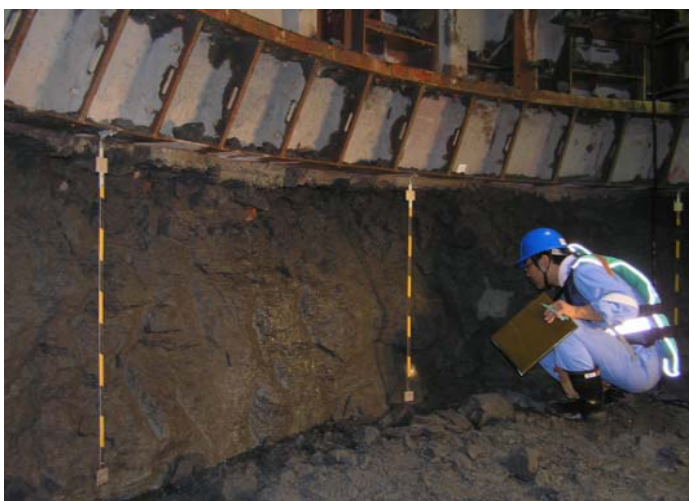
坑道壁面観察

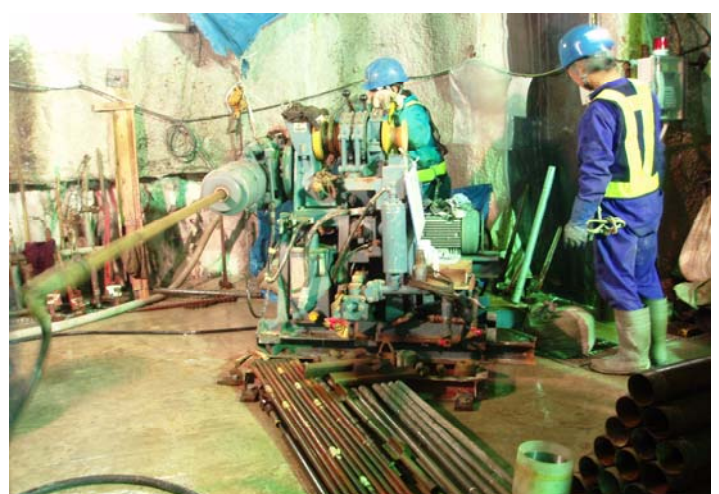
ボーリング調査  
(200mボーリング横坑)

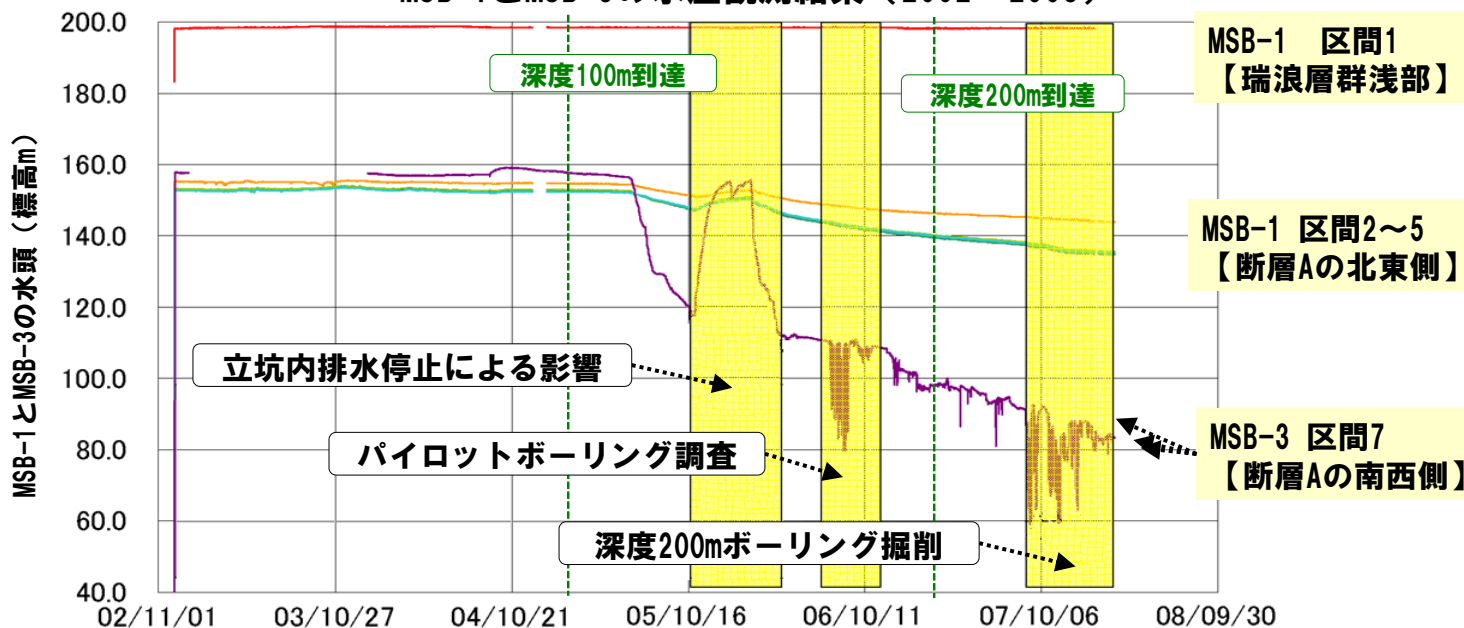
MSB-1とMSB-3の水圧観測結果（2002～2008）

- 表層に近いMSB-1 区間1では初期状態の水圧からほとんど変化なし  
⇒瑞浪層群中の低透水層（泥岩層）の効果を確認
- 断層Aの南西側に位置するMSB-3 区間7は、北東側と比較して掘削に伴う水圧応答が大きく、坑道内のイベントに同期する水圧応答を確認  
⇒断層Aは低透水性を有していることを確認

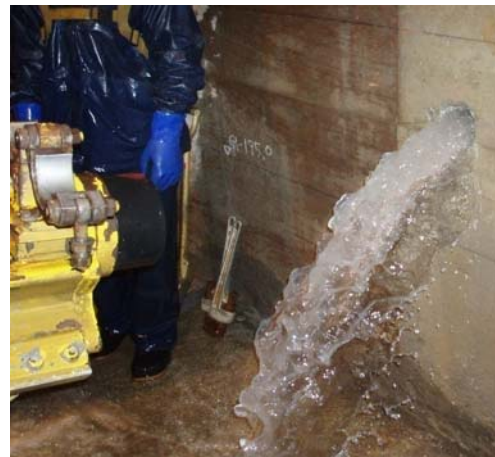
湧水状況（湧水量約500ℓ/min）

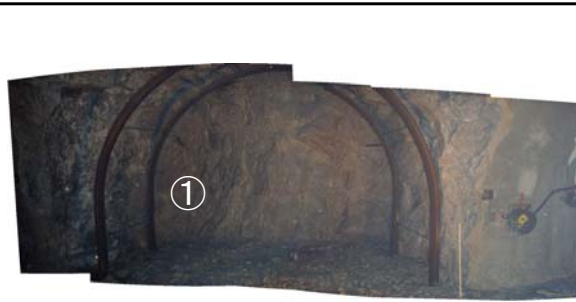
換気立坑ボーリング横坑掘削壁面写真

坑道掘削後、壁面での割れ目へのグラウト材の浸透・固化状況を確認

- 掘削壁面の湧水は、注入孔削孔時に湧水が確認された箇所周辺を含めて**滴水程度**であり、**顕著な湧水は観察されていない**

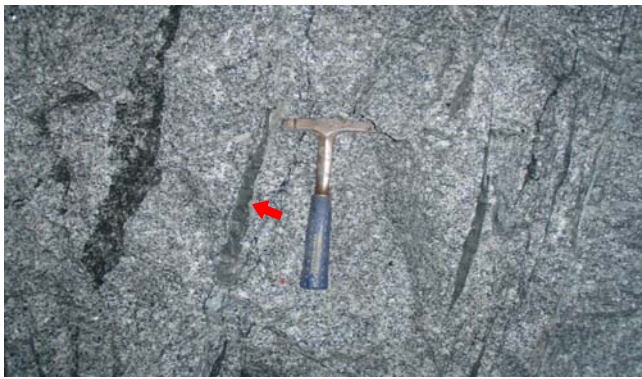
①：高角度割れ目に充填したグラウト材

グラウト材が浸透・固化

グラウト材が浸透していない割れ目
