# 平成 16 年度 瑞浪超深地層研究所 事業報告

平成 17 年 4 月 19 日  
核燃料サイクル開発機構  
東濃地科学センター

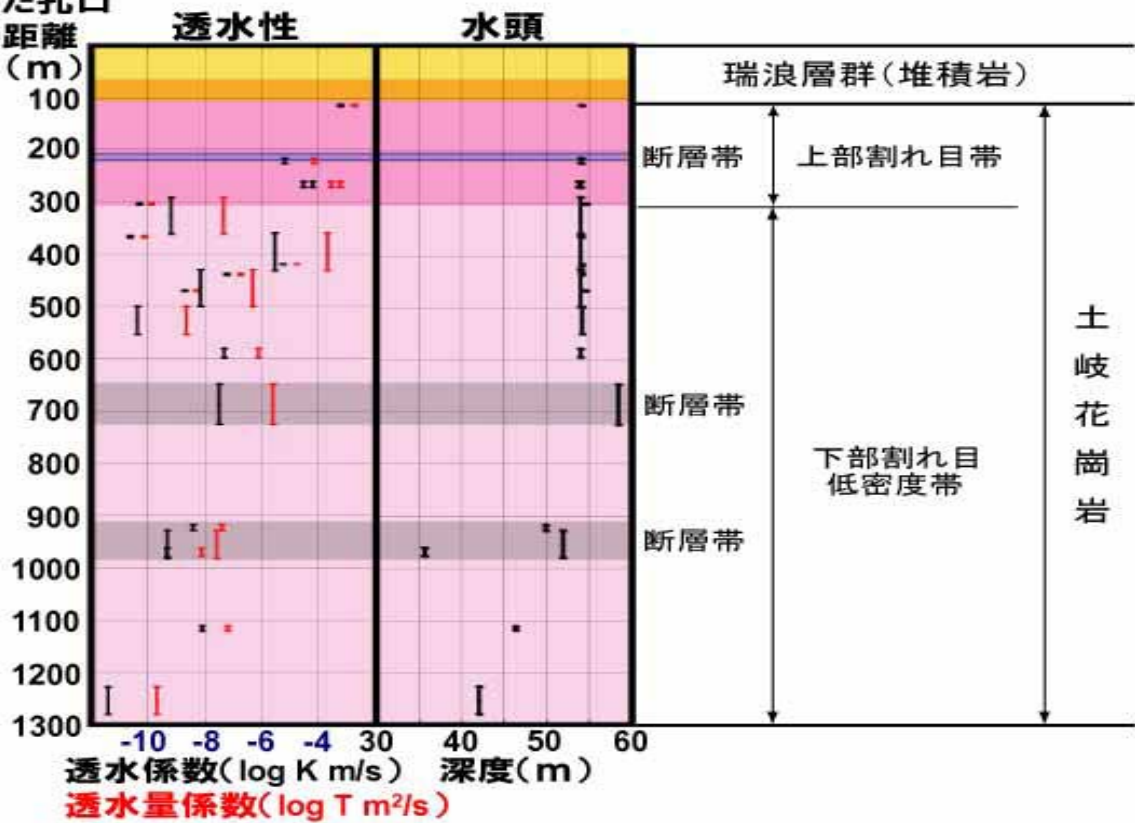
図3 深層ボーリング調査(MIZ-1号孔)の結果  
(岩盤の透水性と地下水の水頭)

花崗岩の透水性については、深くなるほど透水性が低く(水が流れ難く)なる傾向が見られます。花崗岩の浅い部分に位置する上部割れ目帯(深さ210m付近の断層も含まれる)および深さ670m付近の断層は、透水性が高く(透水量係数: $10^{-3} \sim 10^{-6} \text{m}^2/\text{秒}$ )、それ以外の割れ目の少ない部分や深さ970m付近の断層の透水性は低い(透水量係数: $10^{-7} \sim 10^{-11} \text{m}^2/\text{秒}$ )ことが分かりました(図3)。

花崗岩中の地下水の水圧は、深さによって異なり、深さ970m付近の断層を境に地下水の水圧が異なる(水圧の違いを地下水面の高さの差で表すと10~15m程度の違いがある)可能性があることが推定されました。このことから、深さ970m付近の断層は地下水の動きを遮る壁のような役割を果たしていると考えられます(図3)。

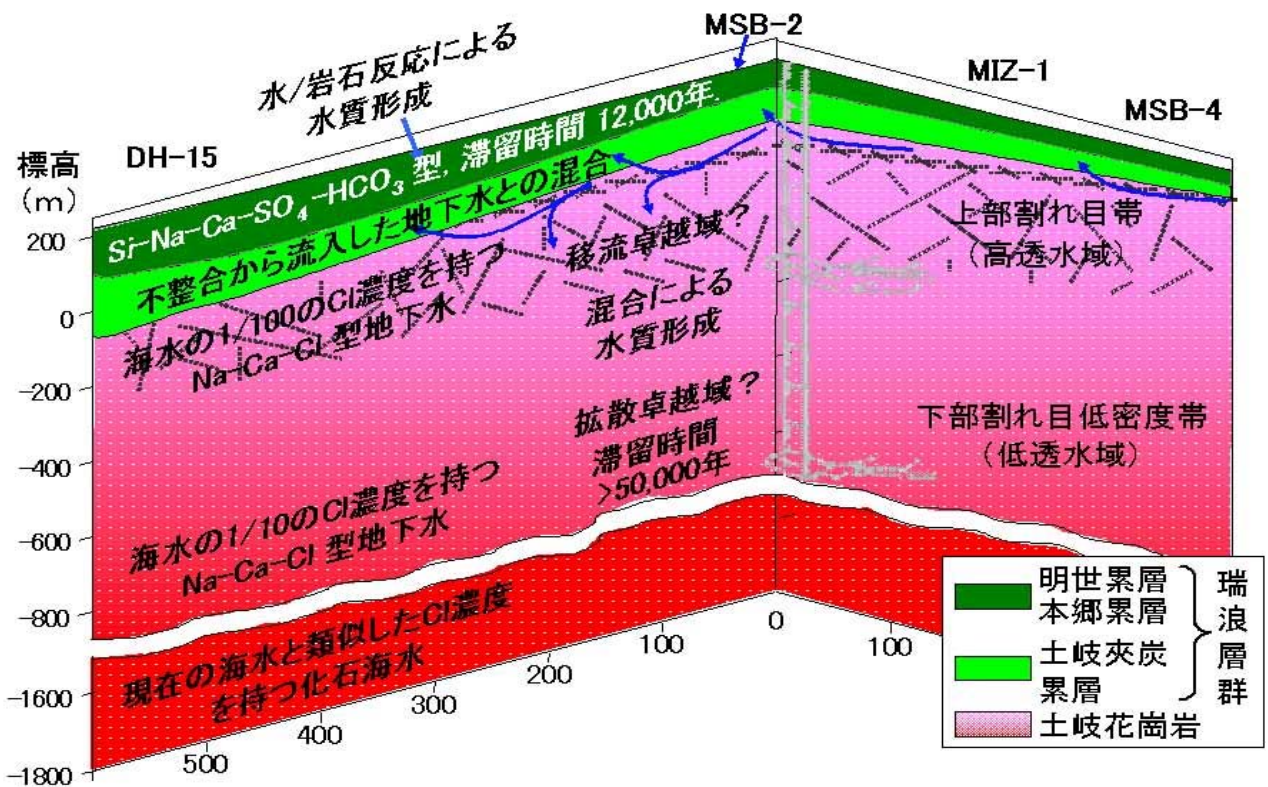
図4 地下水の地球化学概念モデル

地下水の水質については、堆積岩中の深さ70m付近を境に異なる水質の地下水が存在することが分かりました。浅い部分の地下水には、ケイ素・ナトリウム・カルシウム・硫酸・炭酸イオンなどが含まれています。一方、深い部分の地下水は、ナトリウム・塩化物イオンを多く含み、塩化物イオンの濃度は、深さ200m付近で海水の約200分の1、深さ600m付近で約100分の1

と、深くなるとともに濃度が増加することが分かりました。また、研究所用地近傍で実施された広域地下水流動研究におけるボーリング調査(DH-15号孔)の結果から、研究所用地の深さ1,000m付近には、塩化物イオンの濃度が海水の約10分の1程度の地下水が存在することが推定されました(図4)。これらのことから、研究所用地の地下深い部分には塩化物イオンの濃度の高い地下水が存在し、これが浅い部分の地下水と混じり合っていることが推定されます。

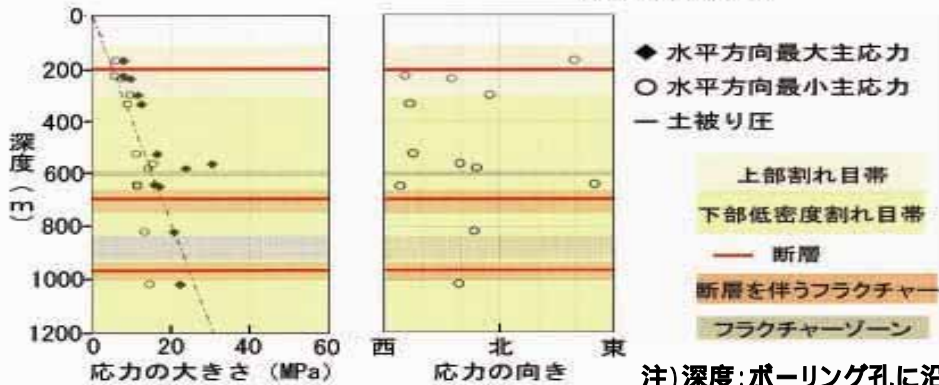
日本近辺のプレートの動き

三角測量結果(国土地理院)による  
広域ひずみ分布

深層ボーリング孔における初期応力測定結果

**図5 深層ボーリング調査(MIZ-1号孔)の結果  
(初期応力測定の結果と広域応力場との関係)**

研究所用地の岩盤への力のかかり具合(初期応力)については、岩盤に最も力がかかっている方向(最大主応力の方向)が南北方向から西北西-東南東方向であることが分かりました。これは、太平洋プレートとフィリピン海プレートの移動方向から予想される方向と一致しています(図5)。

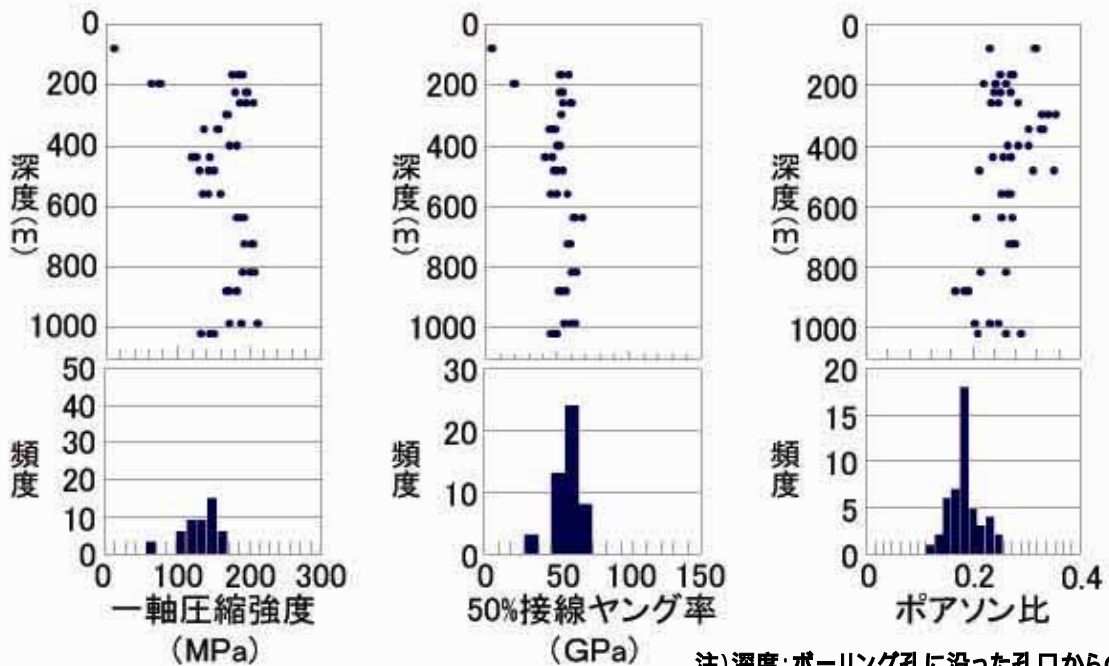
一軸圧縮強度 : 岩石試料を上下に押した際の岩石試料が破壊する時の圧力の大きさ  
 50%接線ヤング率 : 岩石試料を上下に押した際の圧力と変形量の比  
 ポアソン比 : 岩石試料を上下に押した際の上下の変形量と横方向の変形量との比

**図6 深層ボーリング調査(MIZ-1号孔)の結果  
(岩盤の強度)**

花崗岩の強度については、岩盤の状態によって強度が変化します。室内試験(一軸圧縮試験という岩石を上下に押しつぶす試験)の結果、深層ボーリング調査により採取した岩石試料の強度(平均値で166MPa)は、日本の岩盤(結晶質岩)の平均的な値に対してやや高いことが分かりました(図6)。なお、不整合面に近い割れ目の多い花崗岩から採取した岩石試料については、一般的な花崗岩の強度の平均値の半分程度のものもありました。これは、風化の影響などで脆くなっていること(軟質化)が影響していると考えられます。

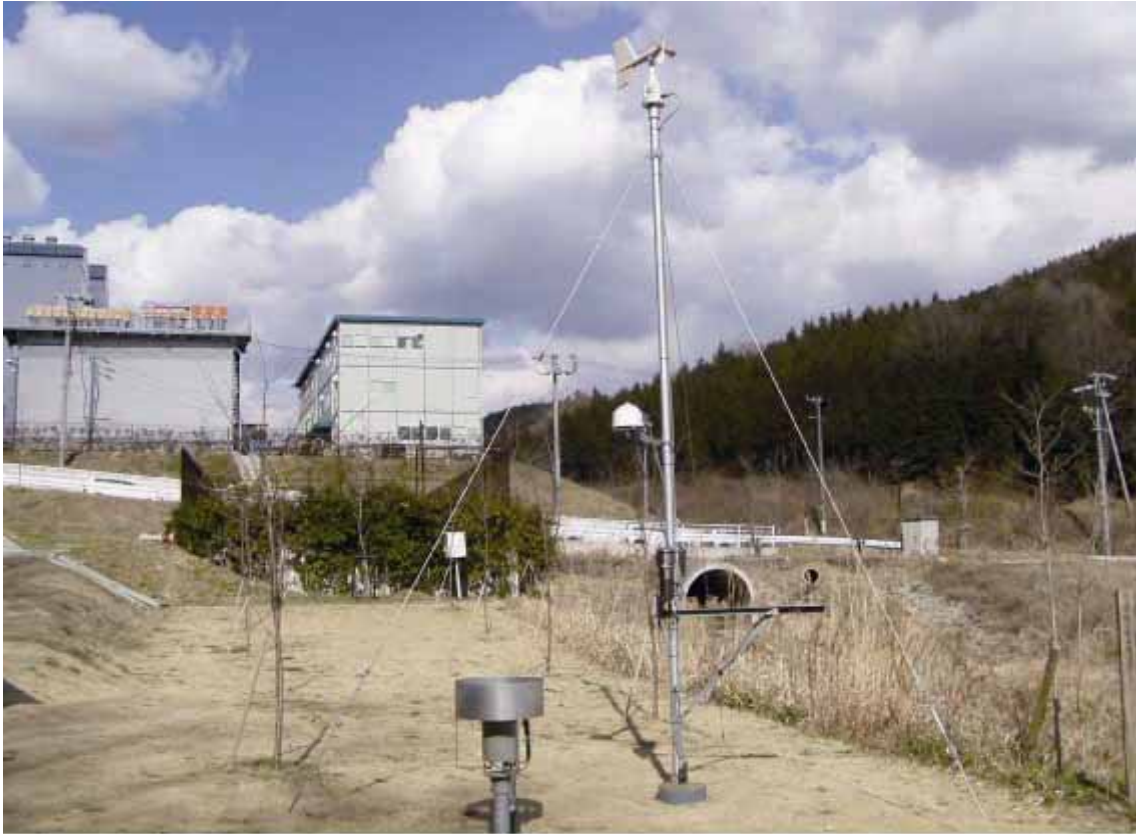
図9 表層水理定数観測(気象観測装置)

雨水が地下深部にしみ込む量などを評価するため、研究所用地内に雨量などを観測する気象観測装置、地表付近の地下水位を測定する観測孔、土壌中の水分量を測定する土壌水分計を設置し、平成17年3月より観測を開始しました(図9)。また、地下水位の変化を地盤の微妙な傾きにより推定するための傾斜計を研究所用地内に設置し、平成17年3月より観測を開始しました。

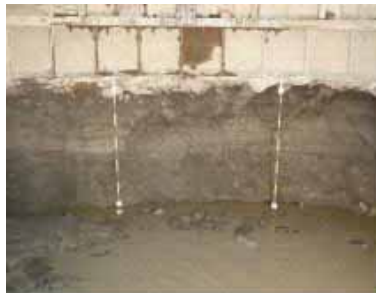
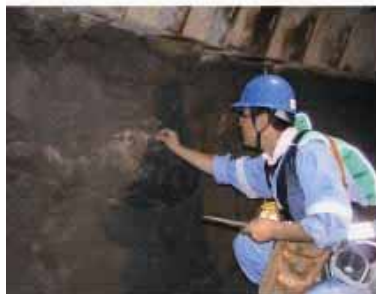
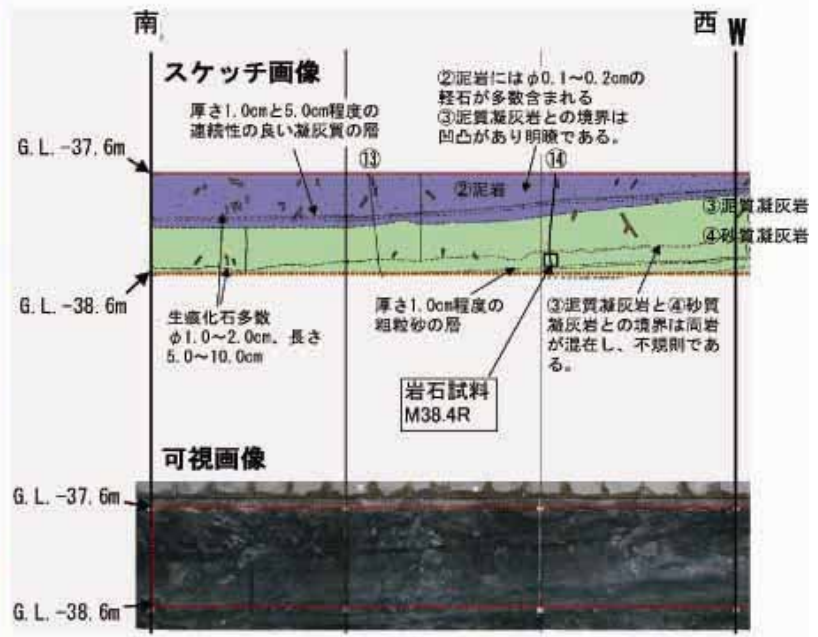
立坑壁面状況

立坑壁面の観察風景

立坑壁面の地質記載例 (G.L.-37.6~-38.6 m)

図10 研究坑道(立坑)における壁面調査

第2段階の調査研究の一環として、研究坑道(主立坑・換気立坑)の壁面調査を実施しました。壁面調査では、地質観察、デジタルカメラ・赤外線カメラによる壁面撮影・計測(図10)および岩石や地下水の試料採取を行いました。

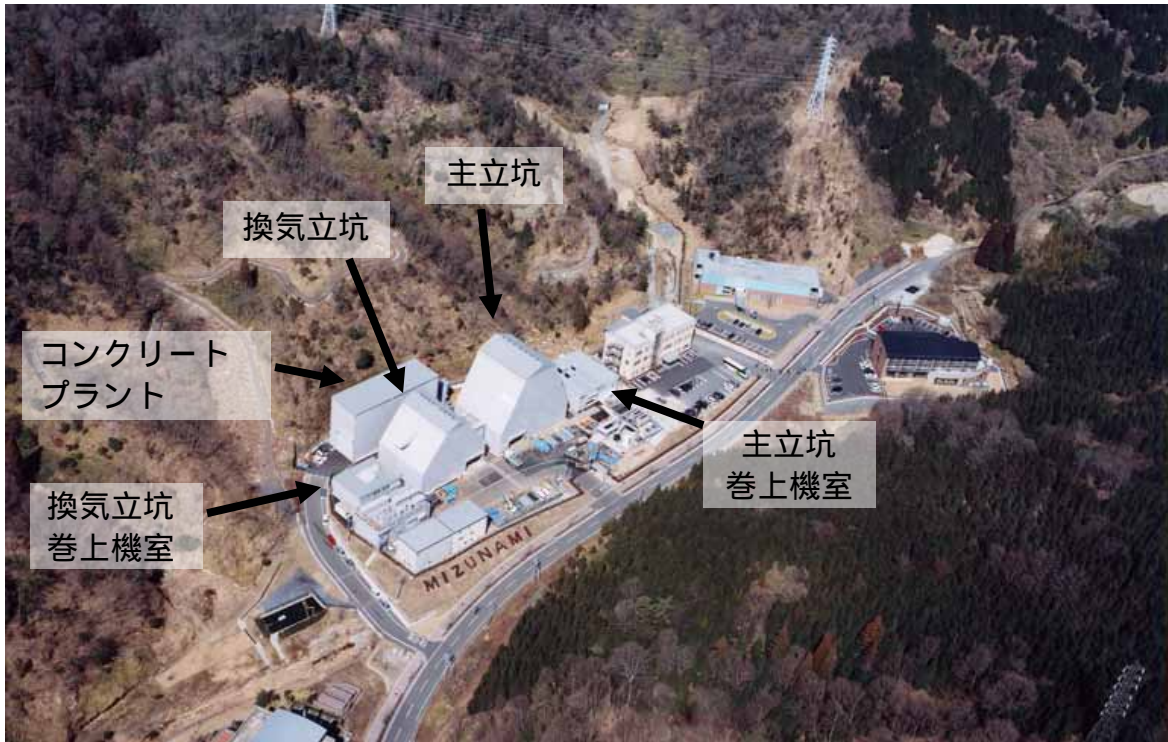
航空写真（平成 17 年 3 月撮影）

用地東側より（平成 17 年 2 月撮影）

図 13 地上設備の設置状況（外観）

平成 15 年 7 月から開始した主立坑と換気立坑の 2 本の立坑の掘削工事を継続して行いました。平成 16 年度には、深さ 50m 程度(坑口下部)まで掘削した後、櫓(やぐら)や巻上機などの立坑掘削設備を設置しました(図 13、14)。平成 17 年 2 月からは、これらの立坑掘削設備を用いた掘削を開始し、2 月からは 24 時間体制での掘削作業を開始しました(平成 16 年度末の掘削深度は、主立坑 64.5m、換気立坑 71.0m)。

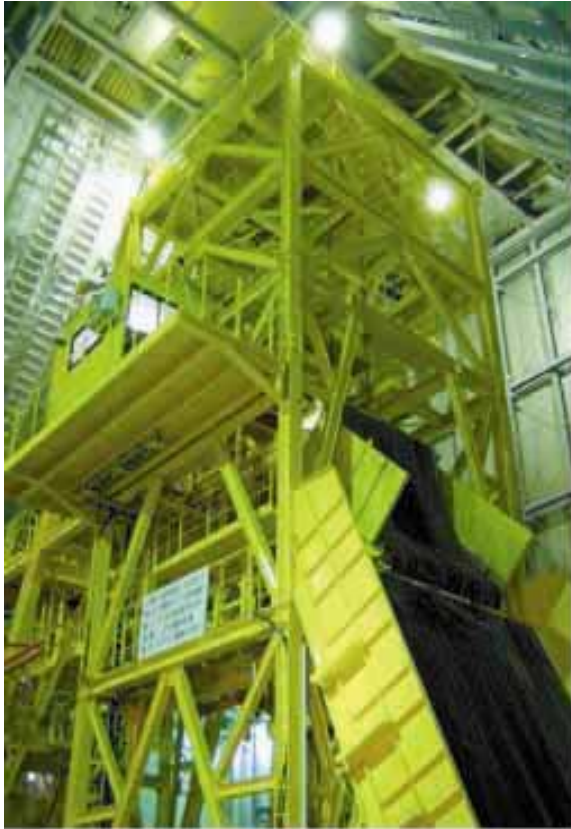
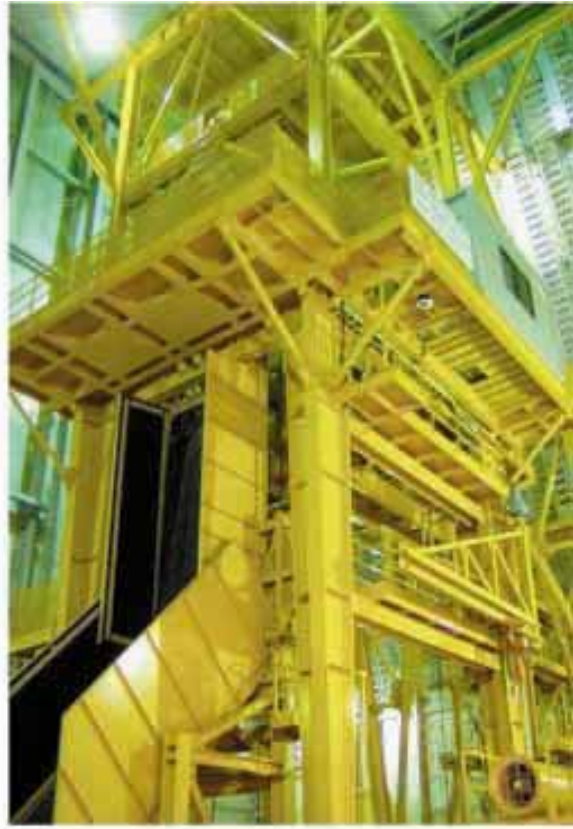
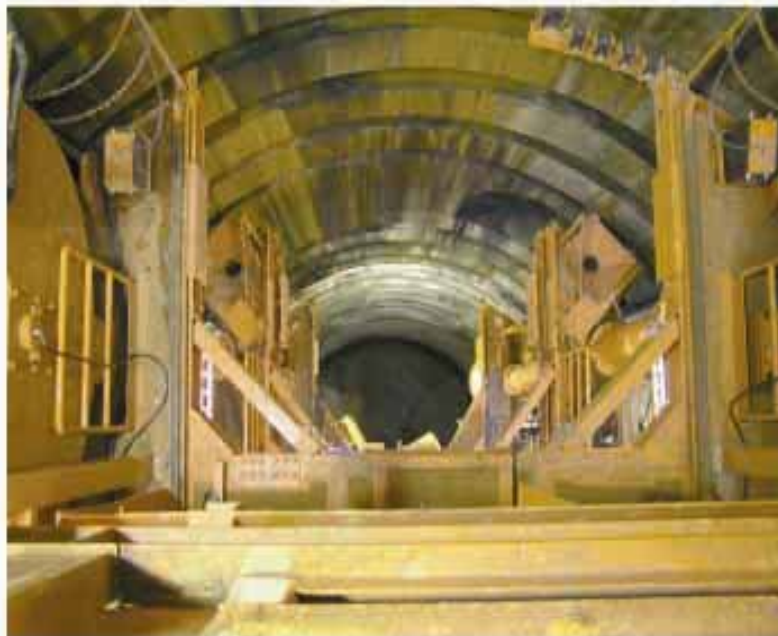
換気立坑櫓（やぐら）設備

主立坑櫓（やぐら）設備

主立坑スcaffold（作業用吊り足場）

図 14 地上設備の設置状況（防音ハウス内部）
