平成 17年度 瑞浪超深地層研究所 事業報告

平成 18 年 4 月 21 日
独立行政法人
日本原子力研究開発機構
東濃地科学センター

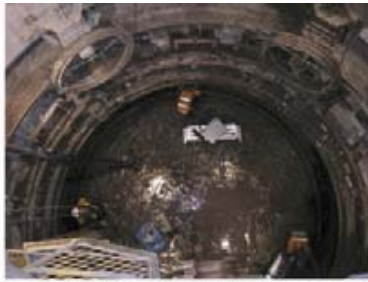
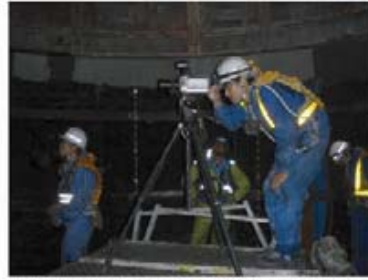
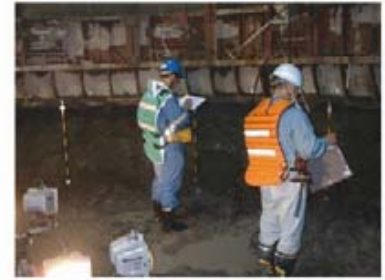
図1 研究坑道(立坑)における壁面調査

換気立坑坑底(深度120.8m)
作業状況

デジタルカメラ,赤外線サーモグラフィ
撮影状況

壁面地質観察状況

この調査では、地質観察、デジタルカメラ・赤外線カメラ、三次元レーザースキャナーによる壁面撮影・計測及び岩石や地下水の試料採取を行いました(図1)。

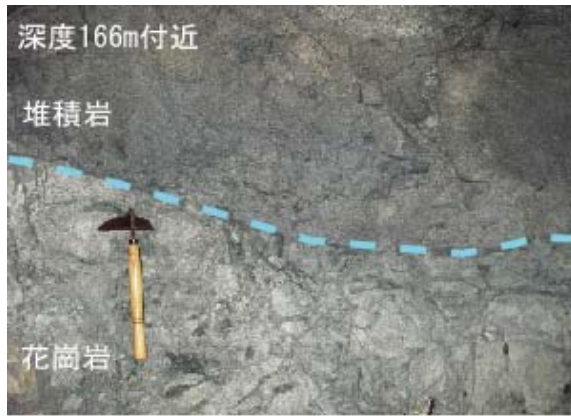
図2 堆積岩と花崗岩の境界

主立坑における堆積岩と花崗岩の境界
164.8～167.4m

換気立坑における堆積岩と花崗岩の境界
167.6～170.2m

壁面観察の結果、主立坑では深度 164.8~167.4m、換気立坑では深度 167.6~170.2m の区間において、堆積岩と花崗岩の境界を確認できました(図2)。

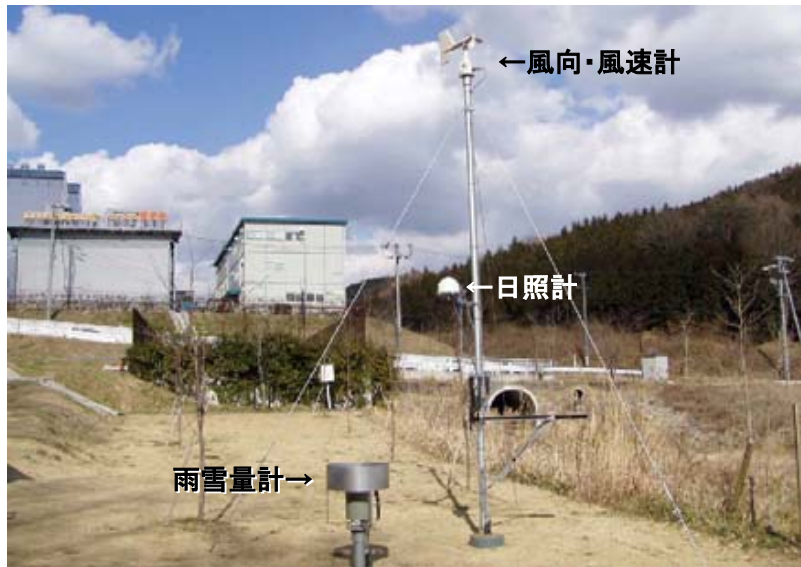
図4 表層水理定数観測(気象観測装置)

雨水が地下深部にしみ込む量等を評価するため、平成 16 年度に設置した研究所用地内の雨量などを観測する気象観測装置、地表付近の地下水位を測定する観測孔、土壌中の水分量を測定する土壌水分計、地下水位の変化を地盤の微妙な傾きにより推定するための傾斜計による観測を継続

地表付近の地下水位や土壌中の水分量の観測結果では、地下水位や土壌水分の変化は降雨に伴うものと推測され、研究坑道掘削による影響は見られませんでした。一方、傾斜計を用いた観測においては、現在までの調査で地下水を通しにくい構造を有すると推定されている断層に沿って、地下水の排水が行われたことを示唆する結果となりました。この結果は、これまでの地質学的、水理学的知見と整合するものです。

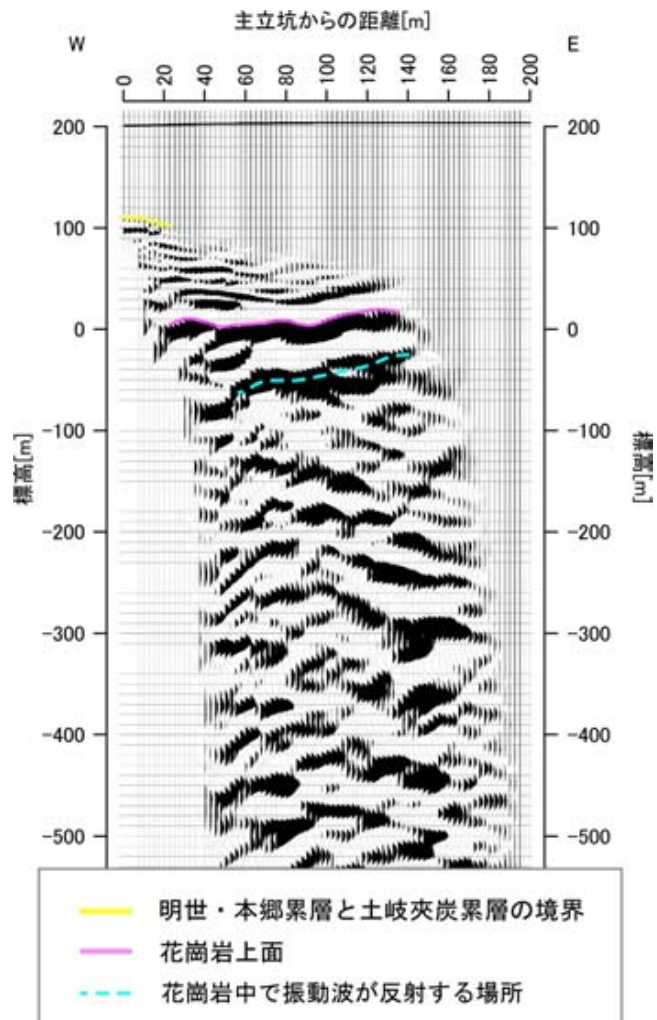
図5 立坑を掘削する際の発破を利用した弾性波探査(逆 VSP 調査)

測線展開図

測定概念図

測定結果の例

第2段階の調査研究の一環として、第1段階までの調査によって推定されている断層等の地質構造をより高精度に可視化する技術や掘削する立坑の前方(まだ掘っていない深い部分)の岩盤状態を事前に推定する技術を整備するため、立坑を掘削する際に発生する発破振動を地表に並べた受振器で測定する弾性波探査(逆VSP探査)を実施しました。この結果、これまでに実施した地上からの反射法弾性波探査と比較して、堆積岩中の地層境界面や花崗岩上面の地質構造をより詳しく把握することができました(図5)。

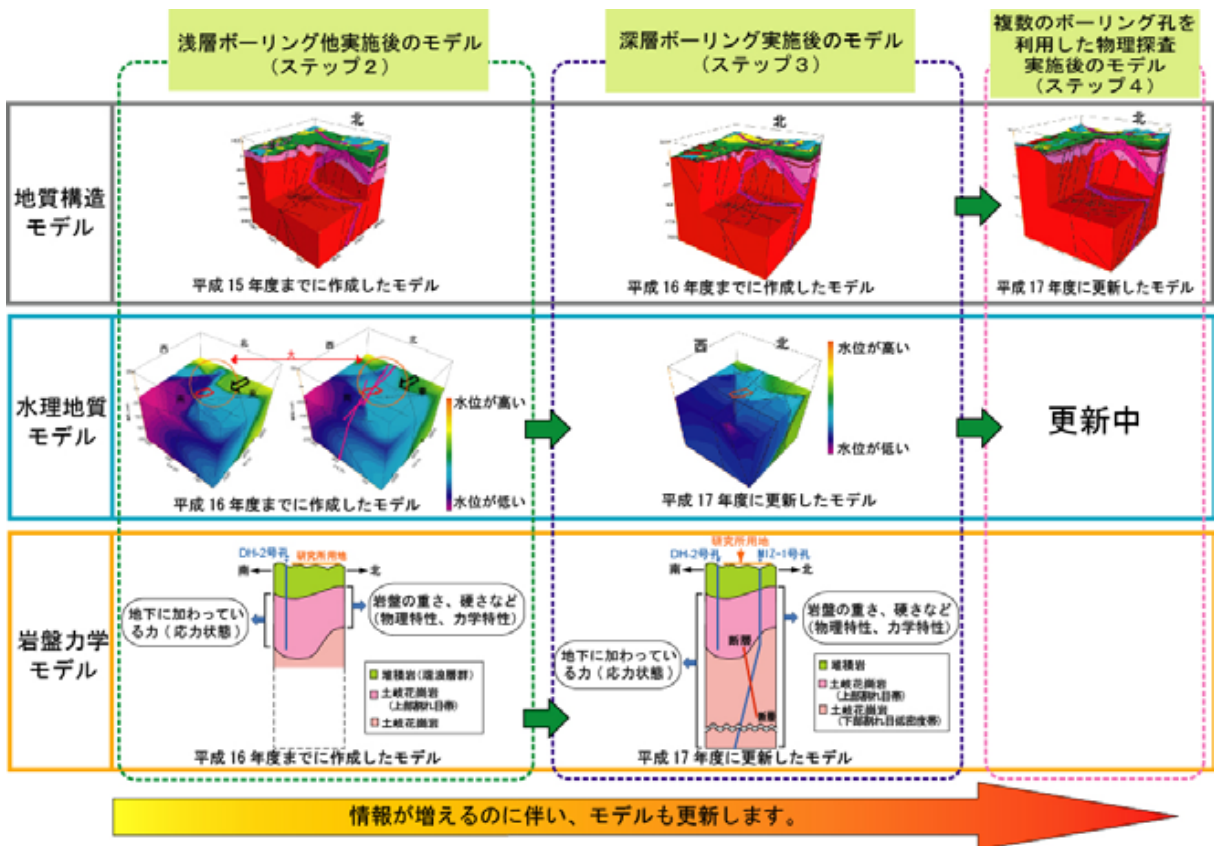
図 7 地質環境モデルの構築・更新作業の状況

昨年度及び今年度を実施した調査によって新たに取得された情報に基づき、地層や断層、割れ目の分布、地下水の流れや水質、岩盤中の力のかかり具合などに関してのモデルの更新を行いました(図7)。また、更新されたモデルを用いて、地下水の流れや水質、岩盤中の力のかかり具合が、研究坑道掘削工事によりどのように変化するかを予測するための解析を行いました。

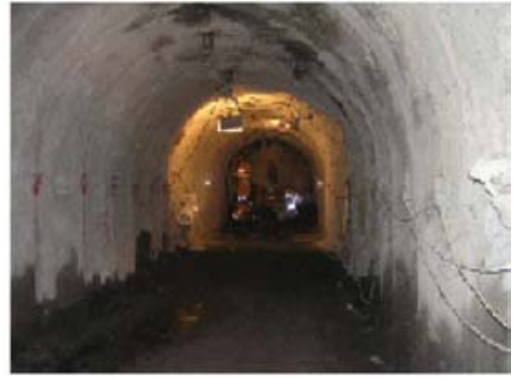
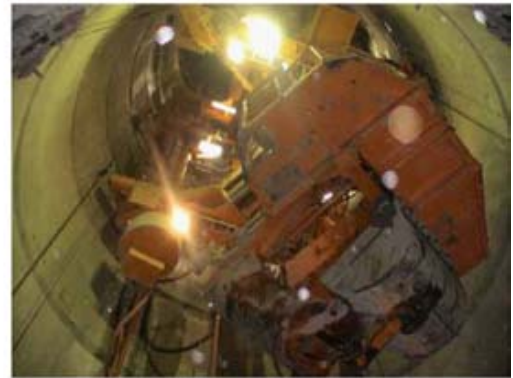
図8 研究坑道の掘削状況

瑞浪超深地層研究所イメージ図
(施設の形状・配置等は変更の可能性があります)

深度100mにおける予備ステージ

主立坑の坑底から見える掘削設備

平成 15 年 7 月から開始した主立坑と換気立坑の 2 本の掘削工事を継続して行いました。平成 17 年度は、平成 17 年 2 月に設置が完了したやぐら設備や巻き揚げ設備などの立坑掘削のための地上設備を使用して、深さ約 50m 以深の掘削を進めました。平成 17 年 6 月には、深さ 100m に位置する主立坑と換気立坑をつなぐ最初の予備ステージを完成させました(図 8)。(平成 17 年度末の掘削深度は、主立坑 172.6m、換気立坑 191.0m)
