平成 19 年度 瑞浪超深地層研究所 事業報告

平成 20 年 4 月 25 日
独立行政法人
日本原子力研究開発機構
東濃地科学センター

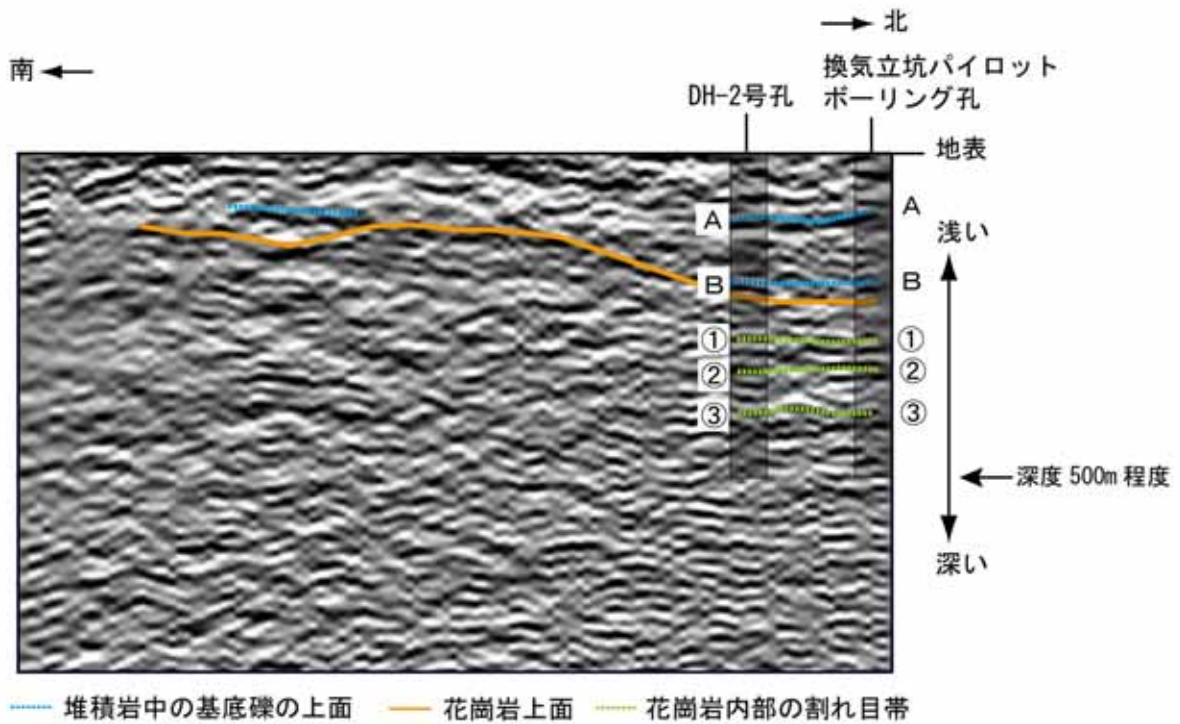
(図中の A 及び B は堆積岩中の地層境界及び花崗岩上面と良く一致している。 ~ は花崗岩中の割れ目の多い箇所と良く一致している。)

図6 研究坑道内での工事等に伴う様々な振動を利用した弾性波探査の結果

掘削する研究坑道のまだ掘っていない深い部分の岩盤や研究坑道周辺の岩盤状態を推定する技術を開発するため、逆VSP探査(研究坑道内での発破やボーリング孔掘削等の工事に伴う様々な振動を、地表に並べた受振器で測定する弾性波探査)を継続して実施しました。そのデータを解析したところ、地下における堆積岩中の地層境界や花崗岩上面、割れ目が多い箇所的位置と良く一致し、その広がりがわかりました。この結果、この方法によって地上で実施した弾性波探査より精度よく岩盤の状態を推定できることがわかりました(図6)。

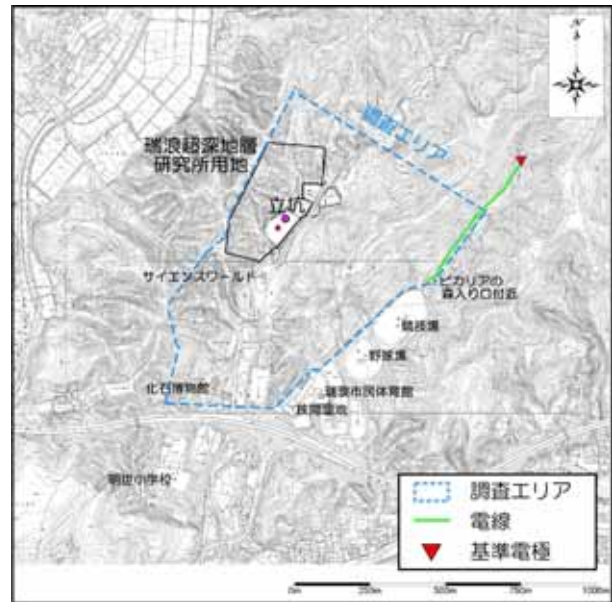
図7 流体流動電位法による測定

測定概念図

調査エリア

また、地下水の流れる方向や範囲を推定する技術を開発するため、流体流動電位法(地下水の流れに伴って弱い電気が発生する性質を利用して、地表等に設置した電極でこの弱い電気を測定する方法)による調査を開始しました(図7)。

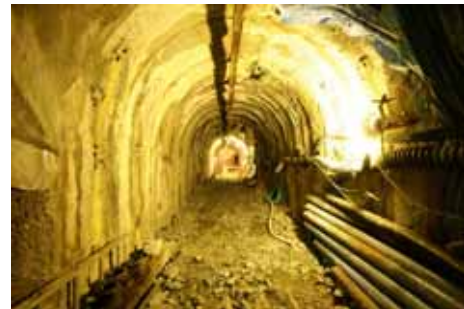
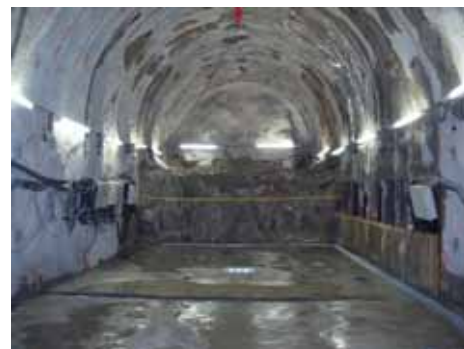
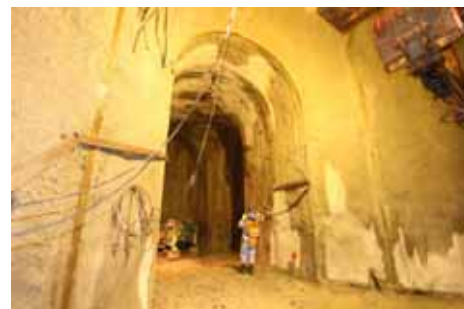
図8 研究坑道の掘削状況

200m 予備ステージ

ボーリング横坑 (主立坑側)

ボーリング横坑 (換気立坑側)

研究坑道の掘削工事を、平成 19 年度も継続して行い、主立坑は深度 231.2m、換気立坑は深度 202.6m までの掘削及び深度 200m の予備ステージ等の水平な坑道の掘削を完了しました(図 8)。
