概要

再冠水試験は、大規模地下施設の建設により変化した坑道周辺の地質環境について、坑道閉鎖時の環境回復能力を調べる試験です。

再冠水試験

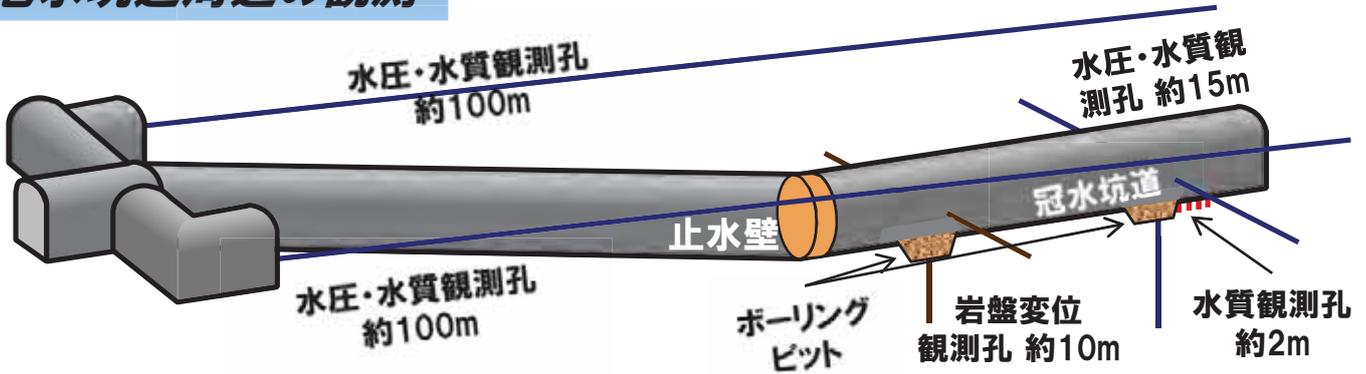
冠水坑道周辺の観測

- 割れ目が存在する不均質な環境で、水圧はどのように回復するのか？
- 坑道に閉じ込められた酸化地下水は、還元状態になるのか？
- 地下水が滞留する状態でセメント材料により岩盤中の水質はどうなるのか？
- 水圧が回復することで、周辺岩盤の力学的緩みはどうなるのか？

●坑道閉鎖時の周辺岩盤の力学・水理・化学環境変化の観測に必要な調査解析技術の開発

- 弾性波探査および電気探査、坑道壁面レーダー探査を行い、掘削影響領域、坑道周辺の割れ目分布を把握します。
- 周囲の観測孔で、地下水の水圧・水質、岩盤変位に関わる冠水前の初期条件を把握します。
- 観測孔掘削時のボーリングピットをセメントや粘土、砕石などで埋め戻します。

- 周囲の観測孔で、地下水の水圧・水質、岩盤変位を連続観測します。
- ボーリングピットの埋戻し材内外の水圧や土圧、水分量、水質などを連続観測します。
- 地中無線技術によるデータ通信試験を行います。
- 冠水と一部排水、再冠水の過程を繰り返し、諸現象の再現性を確認します。

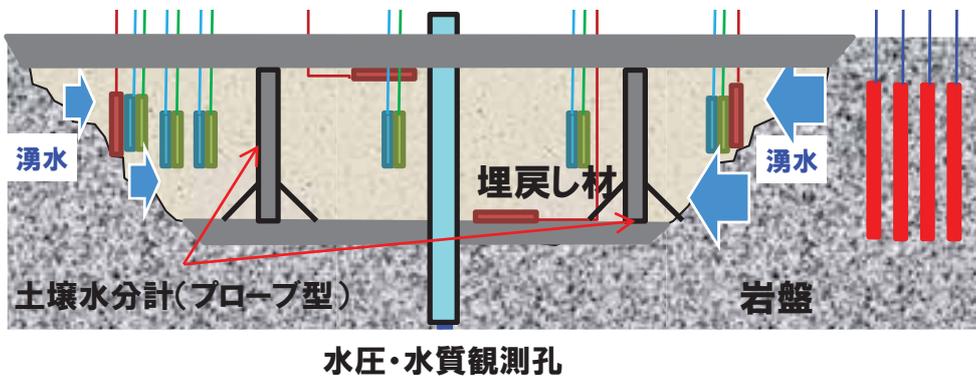
ボーリングピット内と周辺岩盤の観測

| 凡例 | センサー | 目的 |
|---|---|---|
| ■ | 水圧・水質計 | 周辺地下水への化学影響評価(微生物活性の変化を含む) |
| ■ | 土圧計 | 湧水量の空間的不均質性に伴う、埋戻し材の透水性に影響を与える不均質な膨潤圧発生の有無の確認 |
| ■ | 水圧計 | 埋戻し材の冠水過程(不飽和～飽和状態)を把握 |

●埋戻し材の物性変化や周辺の化学環境に与える影響の観測に必要なセンサーやレイアウト方法などの調査解析技術の開発

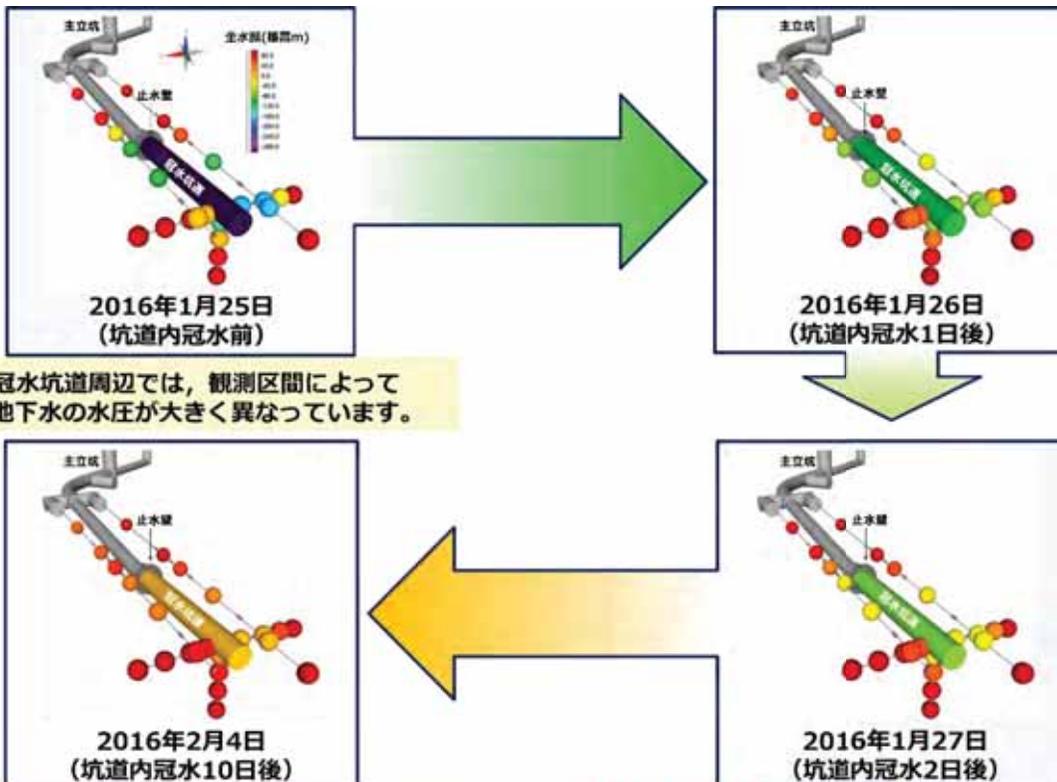
坑道内冠水に伴う坑道周辺の地下水の水圧変化

✓ 冠水坑道周辺では、観測区間によって地下水の水圧が大きく異なっています。

✓ 冠水坑道周辺では、坑道掘削によって低下していた地下水の水圧が、坑道の冠水に伴い徐々に回復する過程を観測しています。

*全水頭(標高m)：海拔0mを基準とした地下水位の高さで、地下水は全水頭の高いところから低いところに向かって流れます。

- ✓ 2016年1月8日に冠水坑道内に注水を開始し、1月25日に坑道内が冠水しました。
- ✓ これまでの観測の結果、数十mの長さの坑道を閉鎖した場合、坑道から十数メートルの範囲の水圧回復には、数週間かかることがわかりました。

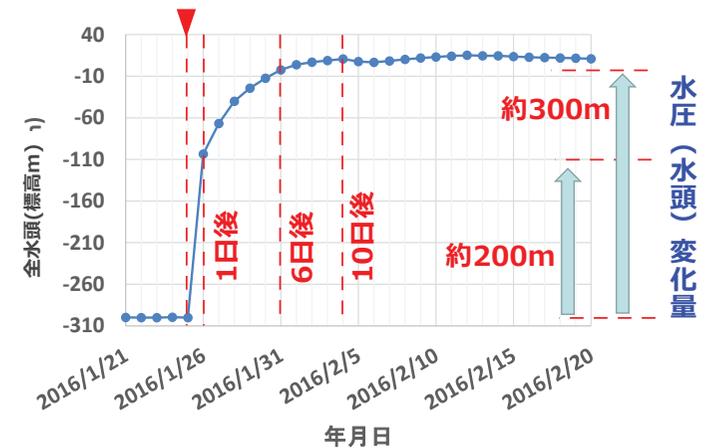
坑道内冠水 (1/25)

【冠水坑道内の水圧変化】

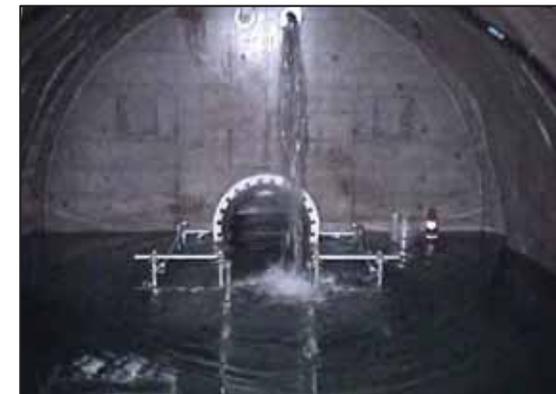
【冠水坑道内への注水状況】

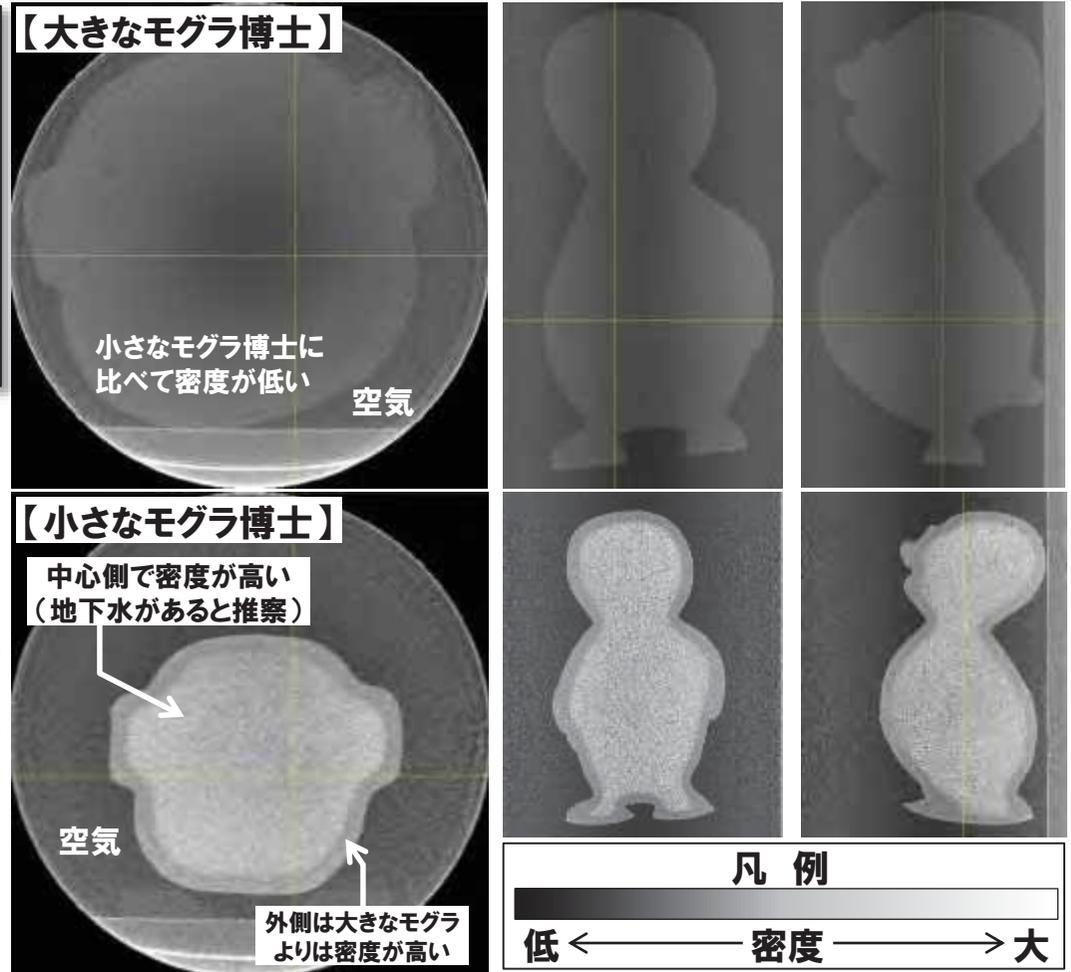
- 2017年5月29日に、(一財)電力中央研究所でモグラ博士の健康診断(X線CT観察)を行いました。
- 冠水坑道内に置いていたモグラ博士(小さなモグラ博士)は、内部が2相に分かれていて、中心側には水と思われるものが保存されていることが確認されました。

モグラ博士は、水圧によって大きさは70%程度に小さくなりましたが、体重は1.8倍になりました。

モグラ博士のX線CT観察結果
