新型転換炉ふげん発電所の固体廃棄物処理系配管の取替えに伴う  
第 20 回定期検査期間の変更について

1. 固体廃棄物処理系フィルタスラッジ貯蔵タンクの漏えい原因調査結果

図-1 A-フィルタスラッジ貯蔵タンク上澄液出口配管調査結果

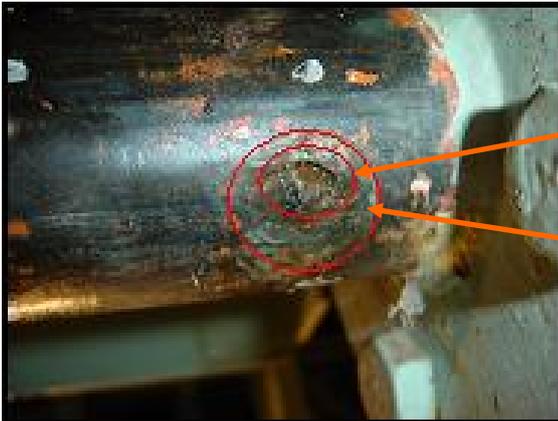
配管外面状況

横約2mm×縦約1.5mm深さ3mmの孔食

約4.5mm×約4.5mmの腐食

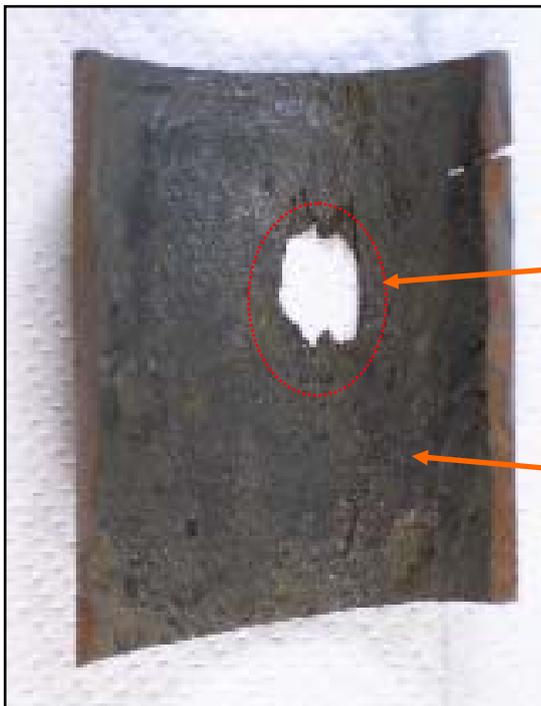
配管内面付着物除去後

貫通孔  
疲労破面や割れの痕跡は  
認められなかった。

付着物を除去したところ、孔食の周囲  
は黒錆が強固に付着していた。

原因は、当該配管(炭素鋼)の内面全  
体に生成された酸化膜が局所的には  
がれ、この部分から電池腐食が進展  
し、その結果、貫通孔に至り漏えいが  
発生したものと推定される。

対策として、漏えいの認められた A、B-フィルタスラッジ貯蔵タンクその他、類似の A、B-粒状廃樹脂貯蔵タンク及び粉末廃樹脂貯蔵タンクの上澄液出口配管について耐食性に優れたステンレス鋼の配管に取替えます。
