平成20年4月14日
独立行政法人
日本原子力研究開発機構
敦賀本部

高速増殖原型炉もんじゅナトリウム漏えい検出器の点検計画について

高速増殖原型炉もんじゅナトリウム漏えい検出器の点検計画書について

高速増殖原型炉もんじゅ ナトリウム漏えい検出器の点検計画書

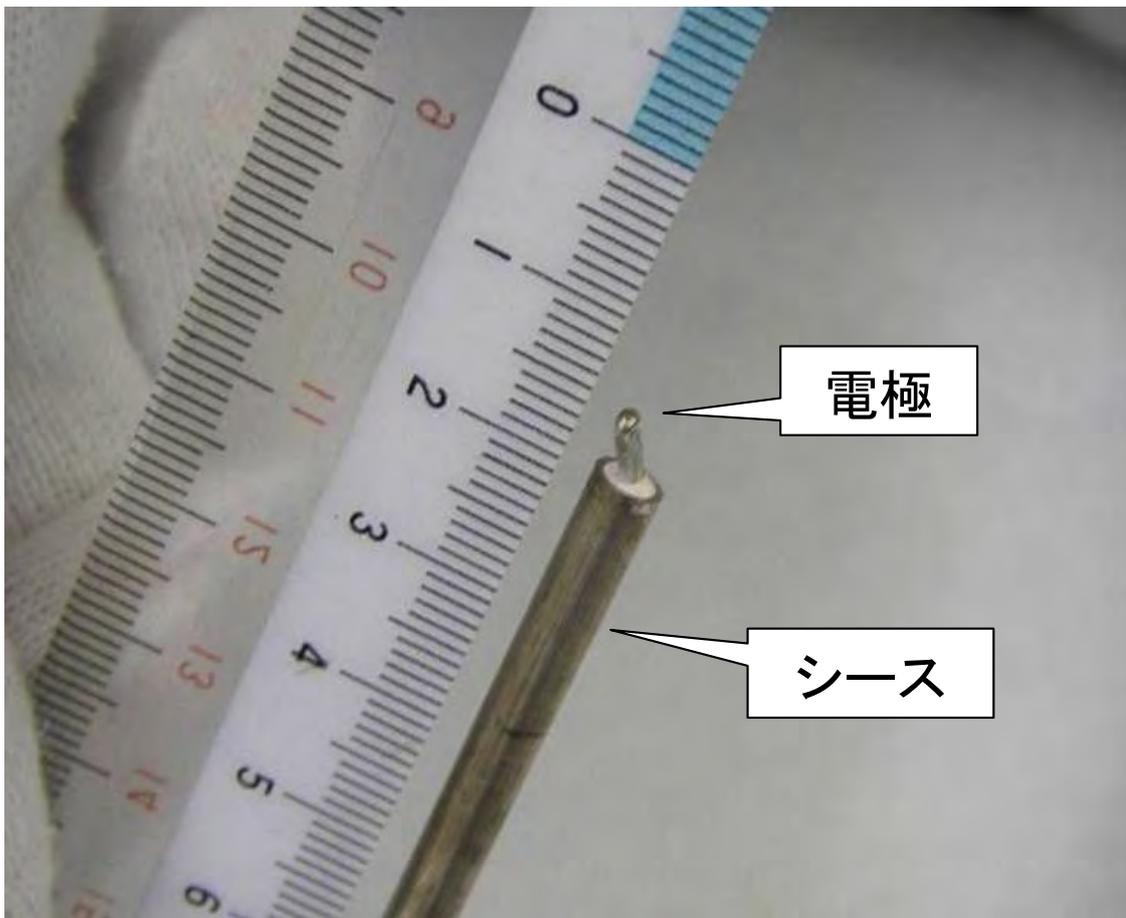
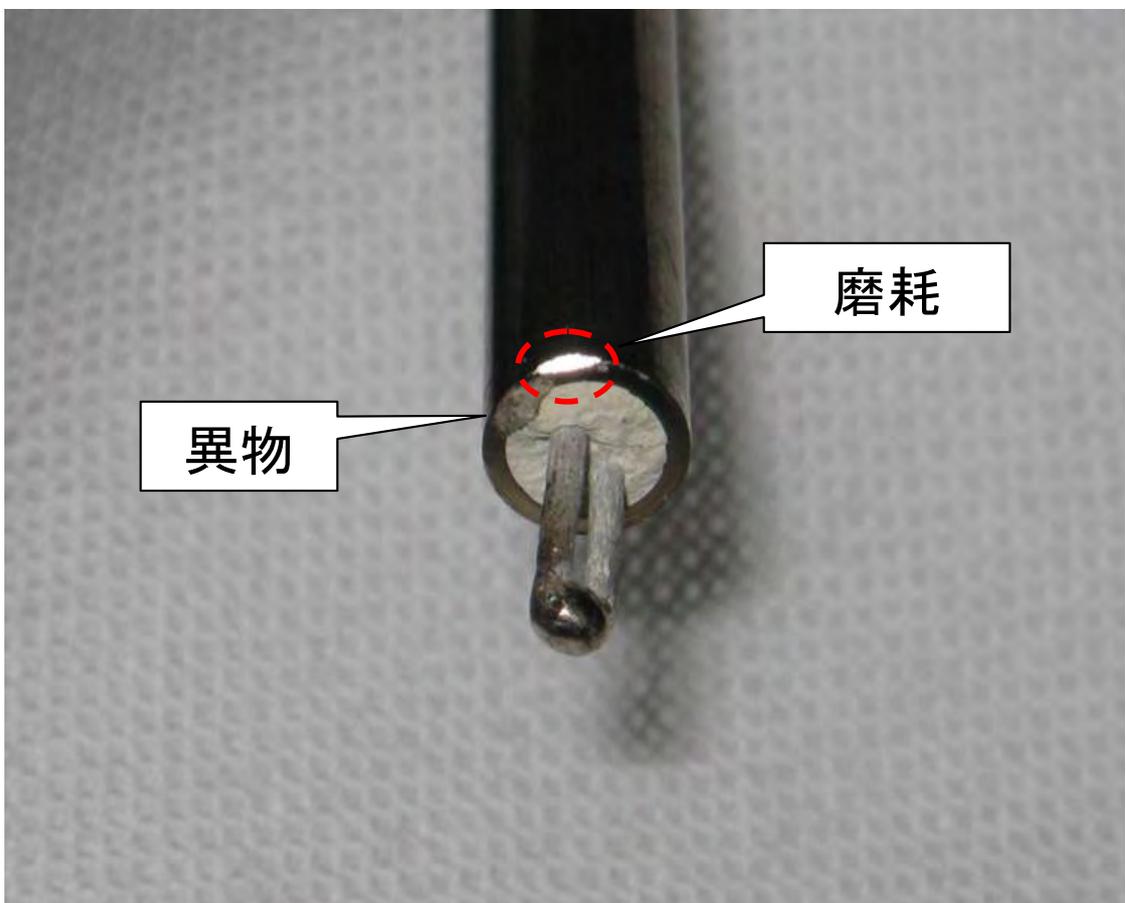
430MV5BのCLD先端部目視点検結果

電極とシース又は外部との接触に伴う誤動作の有無を確認するため、引き抜いたCLDの検出端部を外観目視点検したところ、電極が変形していることが確認された。また、シース端上部で弁棒との摺動によると思われる摩耗が認められた。(添付資料-1)

CLD製作メーカーが工場で行った施工において、コンプレッションフィッティングの締め付けが不十分であったために、シーラントがシースに十分に固定されていなかった。このため現地でCLD本体を弁のCLD取付座に挿入した際に、シーラント位置がずれて過挿入される過程で、まず電極が弁棒に接触して変形し、次にシース端部が弁棒と接触した。この時、弁棒とシース端の接触点が支点となることから、変形した電極が弁棒から離れた状態となったものと考えられる。またCLDの取付から誤警報の発報までに長時間を要した理由は、当該弁においてはCLDを弁棒に対して斜めに挿入する構造であったことから、挿入後変形した先端部電極と弁棒とは一旦電氣的に離れたが、弁の開閉操作が繰り返し行われた結果（約130回）、シース部が摩耗して再度電氣的に接触し、誤警報を発報したものと推定される。しかしその場合の電氣的な接触抵抗は不安定なものであることから、警報の発報と停止を繰り返したものと考えられる。（添付資料－10）

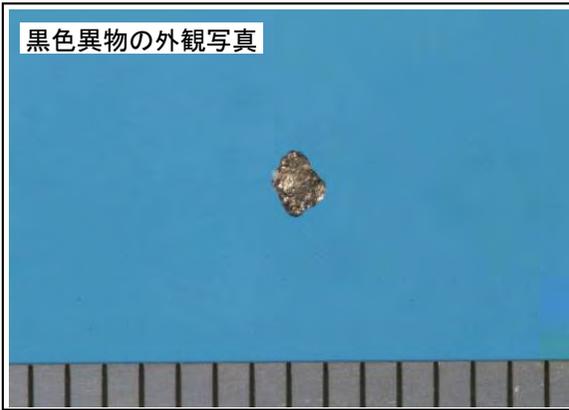
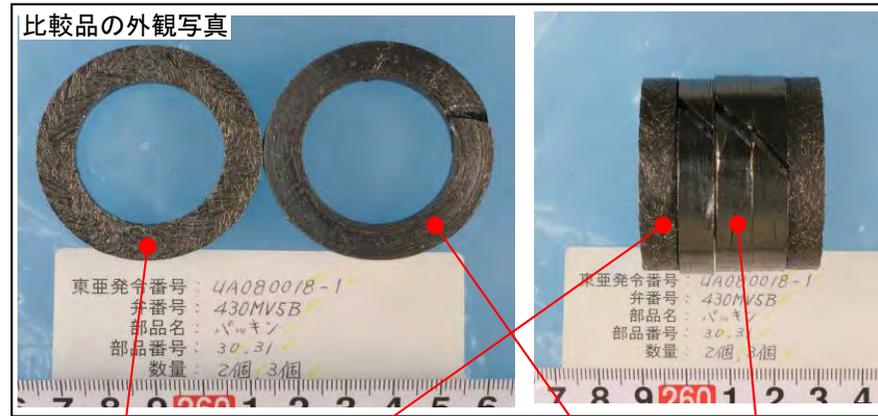
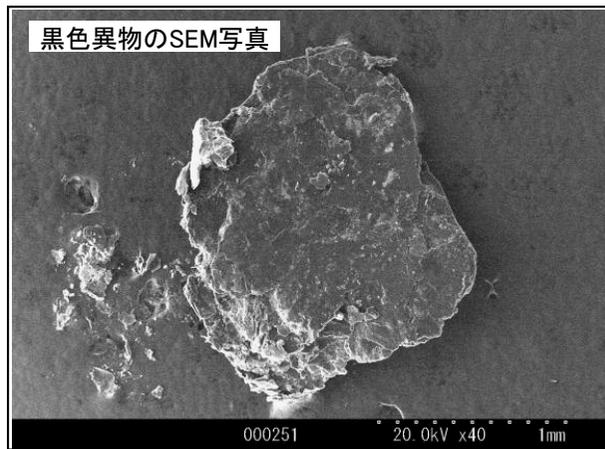
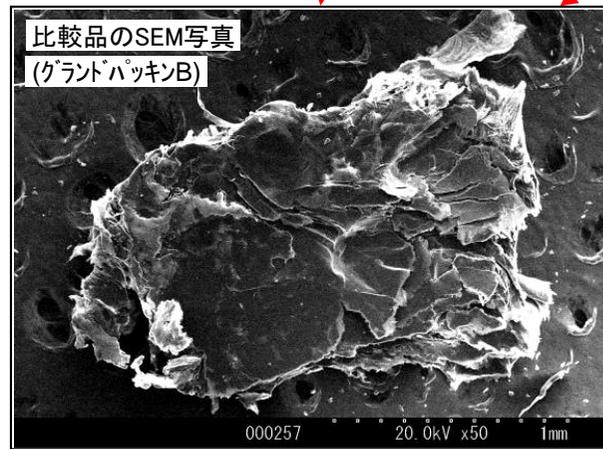
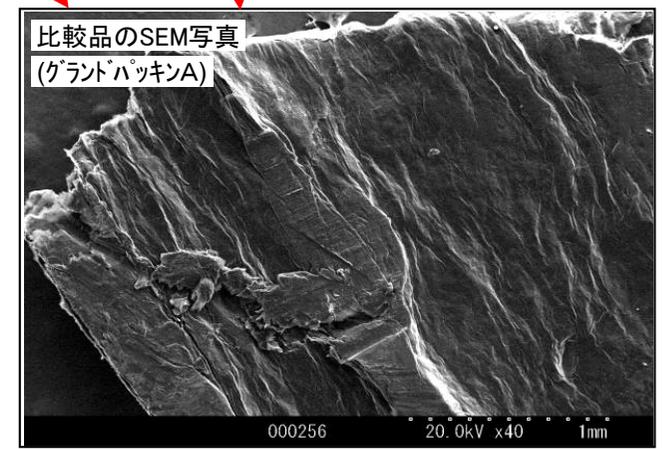
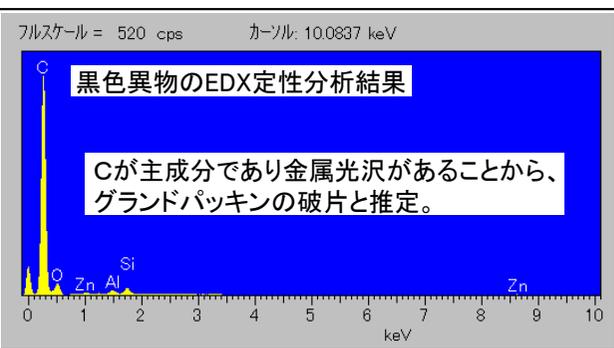
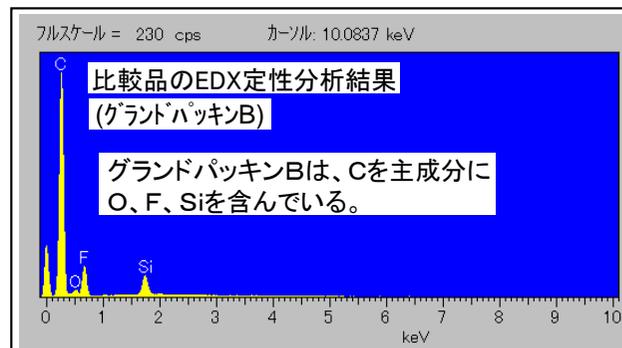
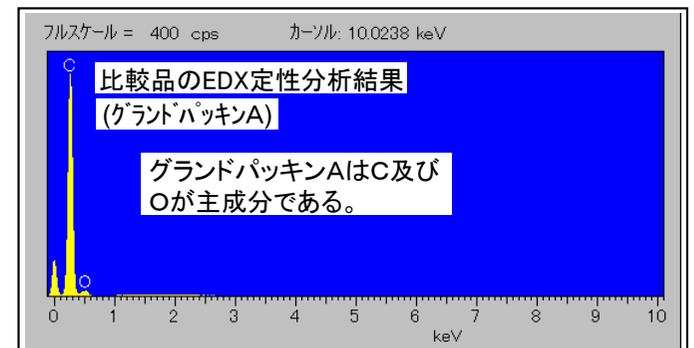
430MV5Bにおける異物確認結果
(黒色異物と比較品の外観、走査型電子顕微鏡(SEM)観察及びエネルギー分散型蛍光X線分析(EDX)定性分析)

- ① 弁内部から回収した黒色粒状の物質について成分分析をした結果、グラウンドパッキンの材料として使用されているグラファイト(導電性)であることを確認した。
- ② CLD挿入孔内に残留していた樹脂状の物質について、導通検査を実施した結果、導電性の物質でないことを確認した。その後回収した樹脂状物質の成分分析をした結果、シールテープ片であることを確認した。
- ③ CLDシース端部に付着していた灰色の物質は成分分析の結果、酸化マグネシウムであった。
- ④ CLDのシース表面について、核種分析を実施したが、ナトリウムは検出されなかった。

弁内部から回収した黒色粒状の物質については、グランドパッキンの材料として使用されているグラファイトであった。グラファイトは電導性があるので、弁棒と電極間の狭隘部へグラファイトが接触し、誤警報が発報したことも考えられる。

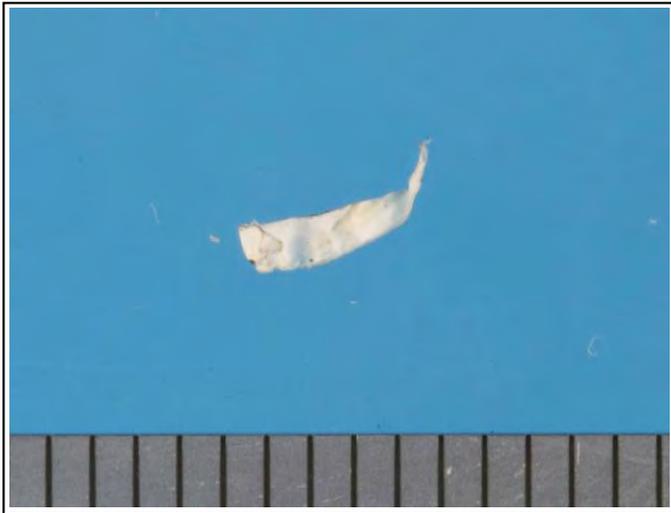
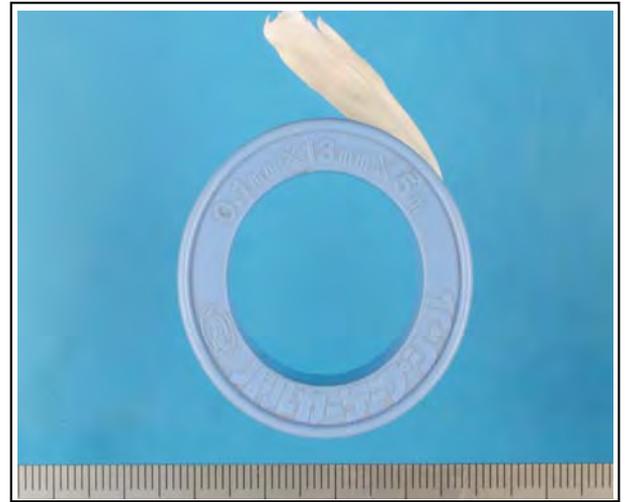
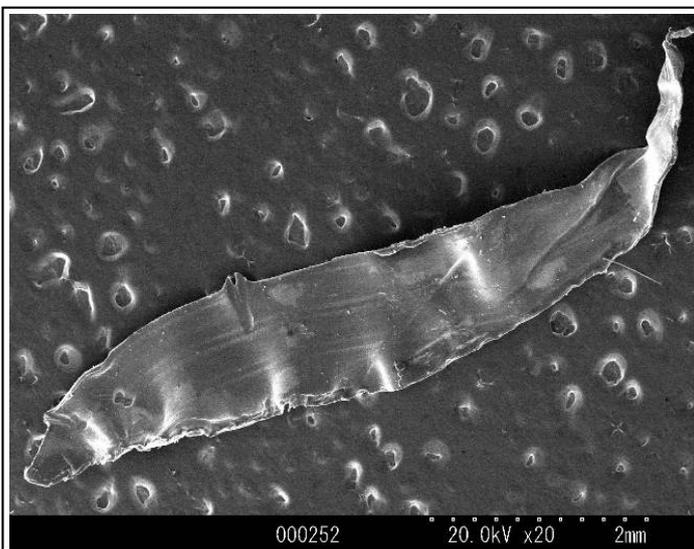
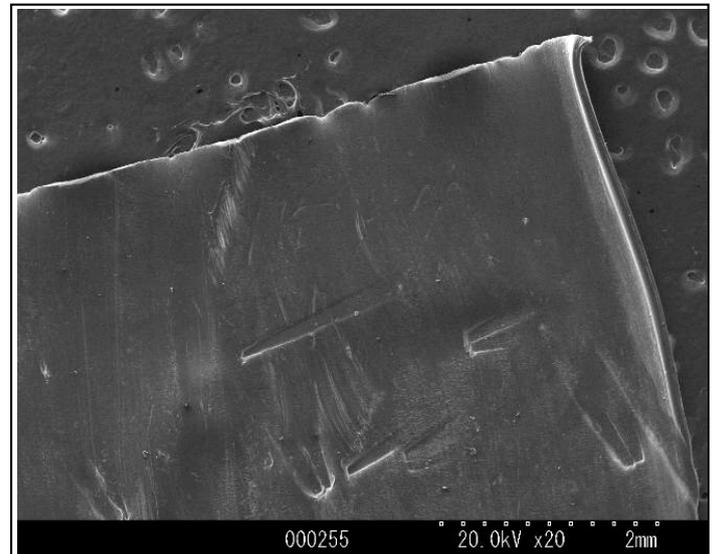
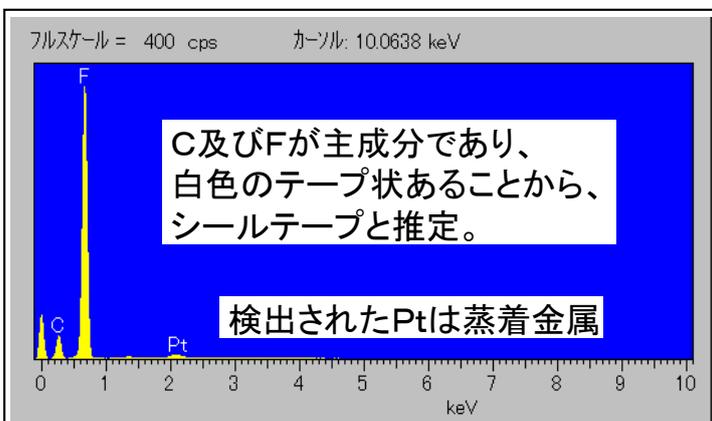
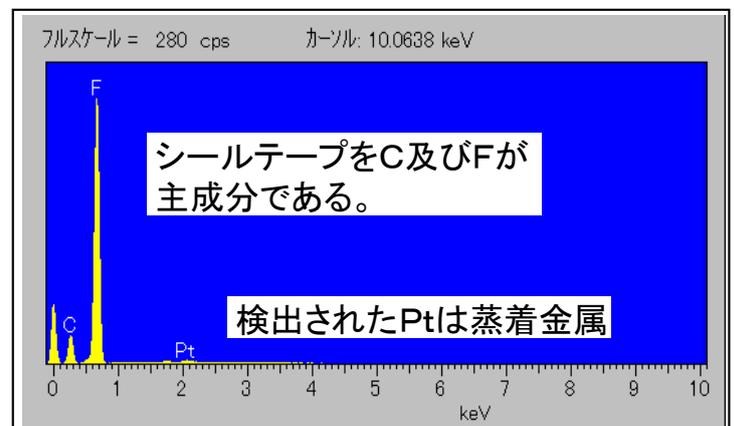
430MV5Bにおける異物確認結果
(白色異物と比較品の外観、走査型電子顕微鏡(SEM)観察及
びエネルギー分散型蛍光X線分析(EDX)定性分析)

白色異物の外観写真

比較品の外観写真
(シールテープ)

白色異物のSEM写真

比較品のSEM写真
(シールテープ)

白色異物のEDX定性分析結果

比較品のEDX定性分析結果
(シールテープ)

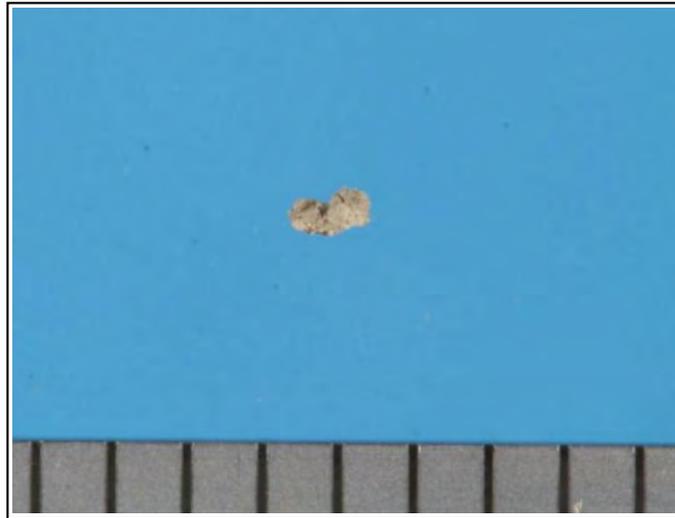
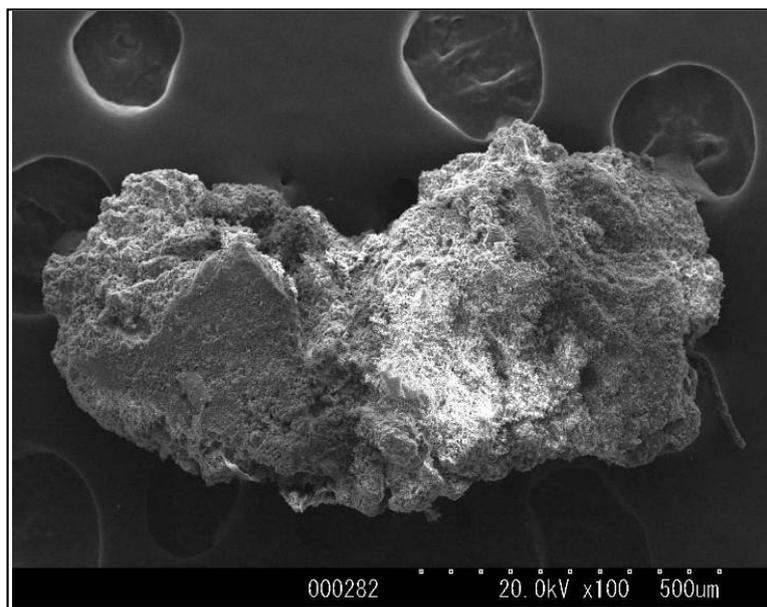
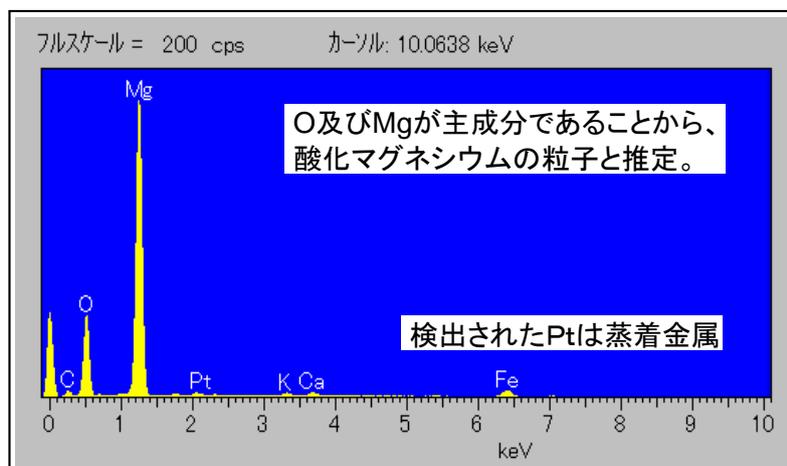
CLDソース先端付着物外観、走査型電子顕微鏡(SEM)観察
及びエネルギー分散型蛍光X線分析(EDX)定性分析
(先端付着物)

付着物の外観写真

付着物のSEM写真

付着物のEDX定性分析結果

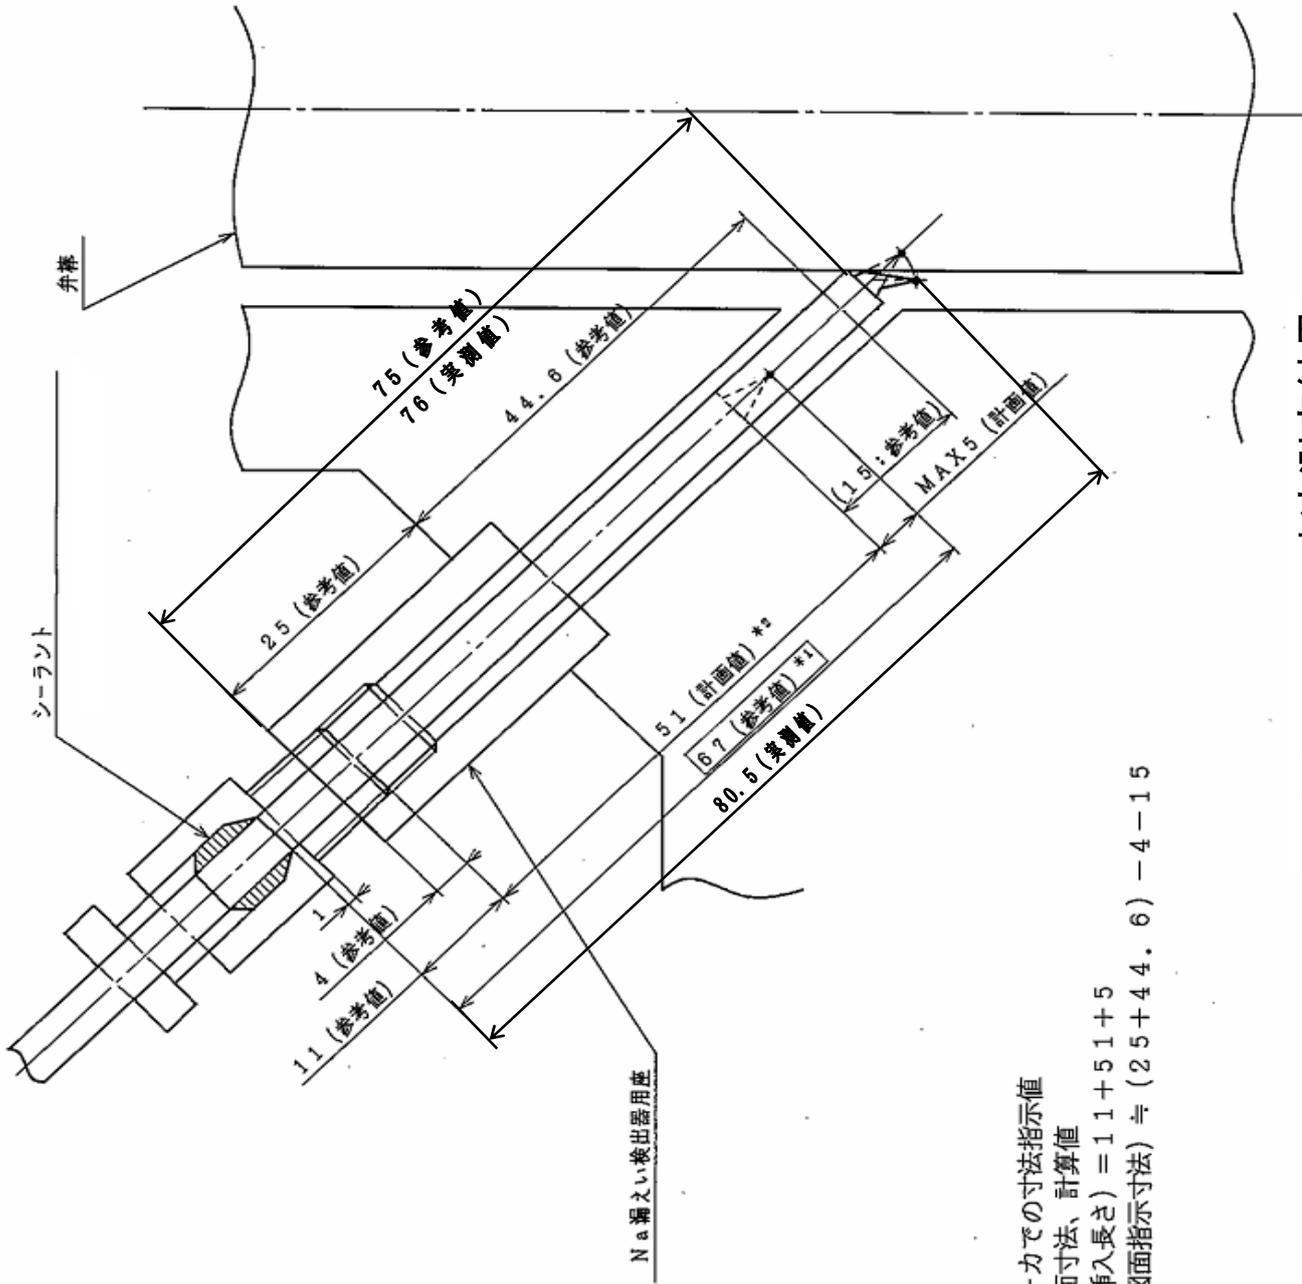
430MV5B寸法測定結果

- ① CLDシース部の挿入長さを測定したところ 80.5mmであり、参考値 67mmに対し 13.5mm長いことが確認された。
- ② CLDの弁体挿入部を実測したところ参考値 75mmに対し 76mmであった。

・計画値：メーカーでの寸法指示値

・参考値：図面寸法、計算値

*1: 67 (挿入長さ) = 1.1 + 51 + 5

*2: 51 (図面指示寸法) = (25 + 44.6) - 4 - 15

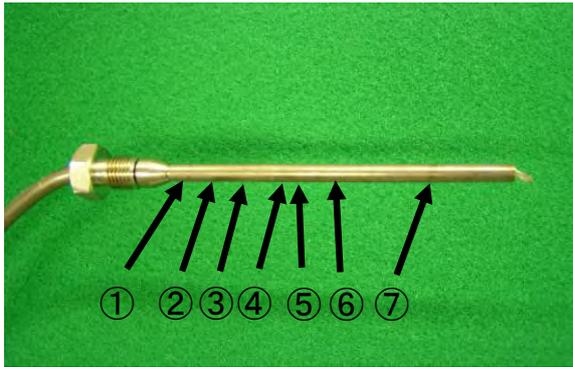
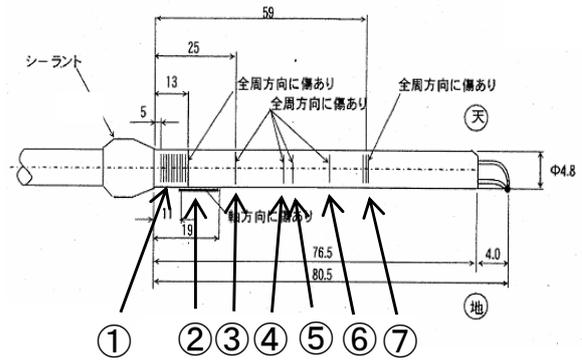
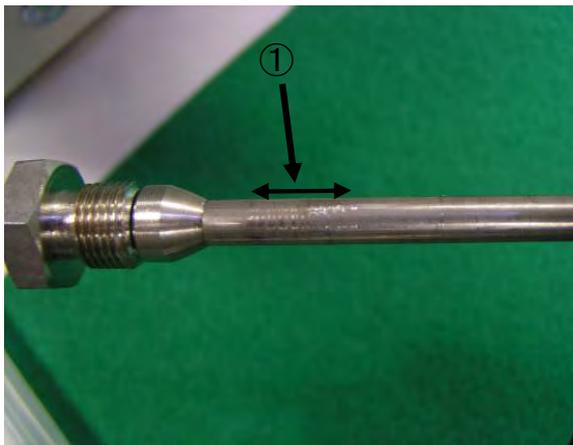
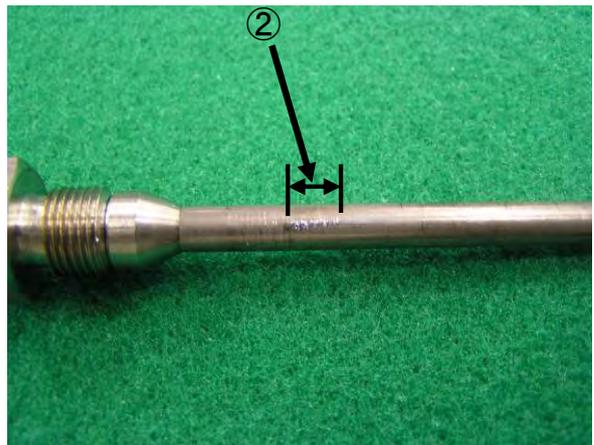
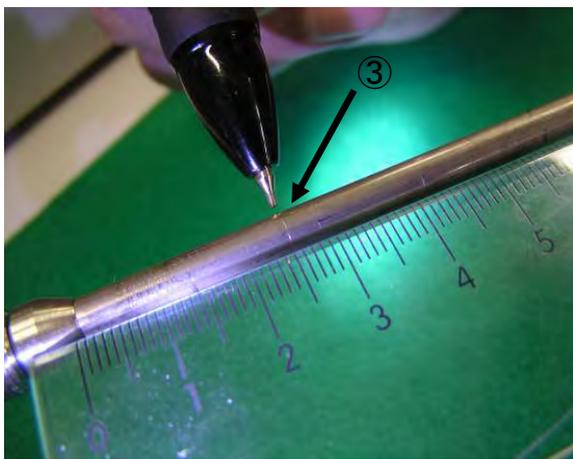
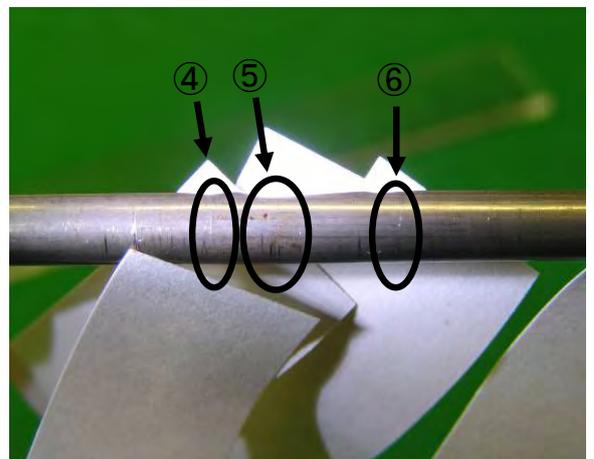
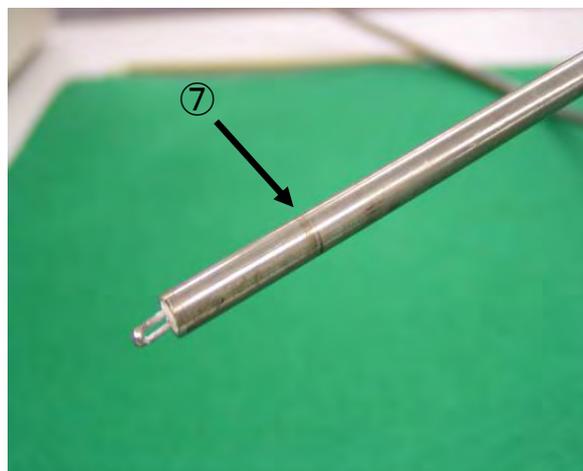
430MV5BのCLDシース表面点検結果

CLDのシース表面を目視観察したところ、位置決め金具(以下「シーラント」という。)近傍に約 8mm(13mm-5mm=8mm)の範囲で、全周方向の傷が認められた。この他にも全周方向の傷が認められており、発生原因の調査を行っている。(添付資料-5)

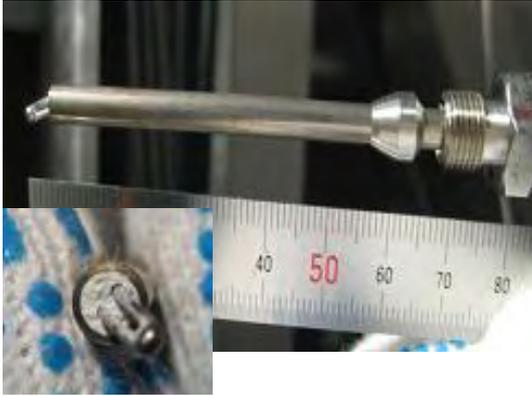
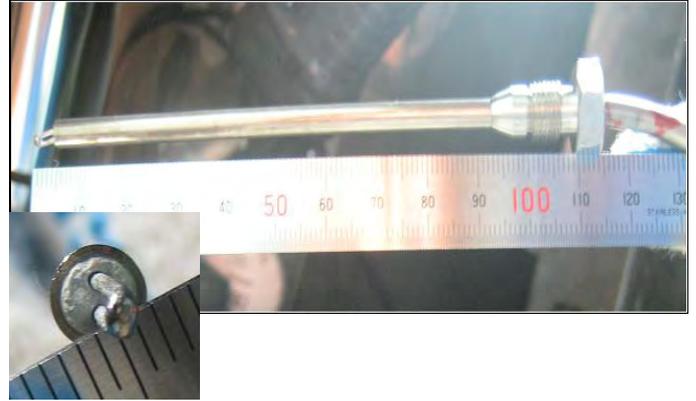
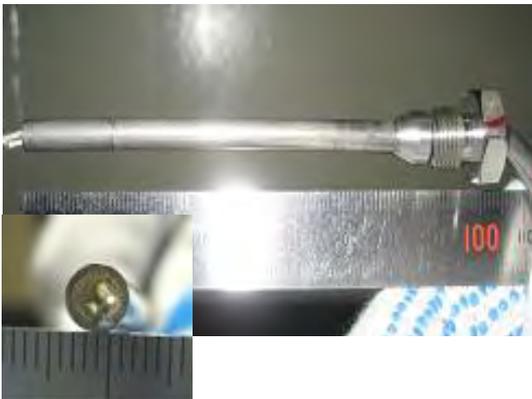
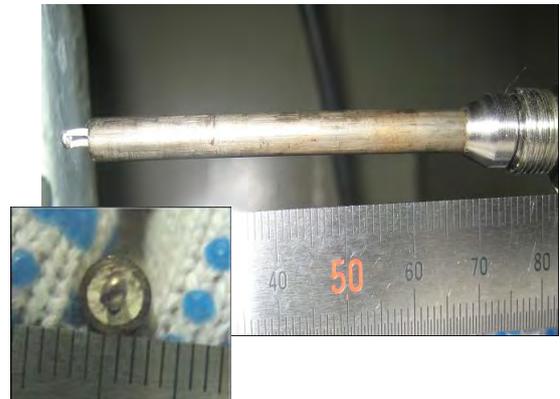
当該品と同角度のCLD

430MV1(電極:曲がりあり)

430MV2(電極:曲がりあり)

430MV4(電極:曲がりあり)

430MV5A(電極:曲がりなし)

- ① CLDが同一角度で取り付けられている4台のうち3台の先端部に曲がり確認された。
- ② CLDの取付角度が異なるタイプ8台のうち3台の先端部に曲がり確認された。
- ③ CLDが水平に挿入されているタイプの28台のうち2台の先端部に曲がり確認された。

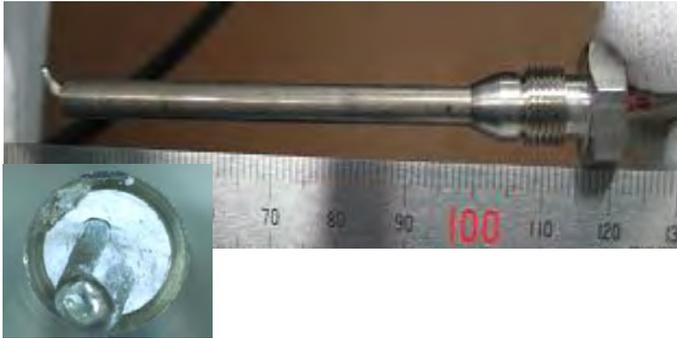
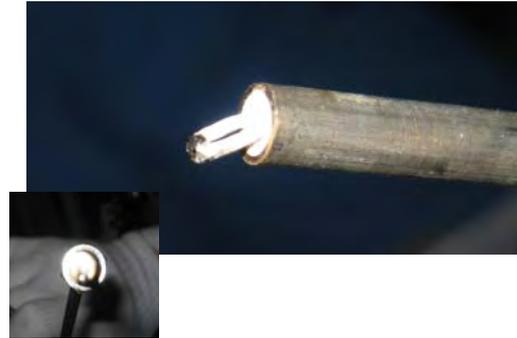
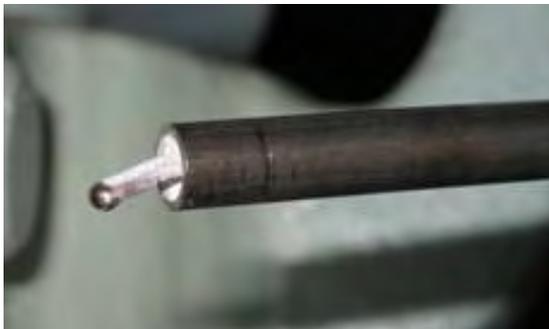
当該品と異なる角度のCLD

140MV12B(電極:曲がりあり)

130V4A(電極:曲がりあり)

130V3B(電極:曲がりあり)

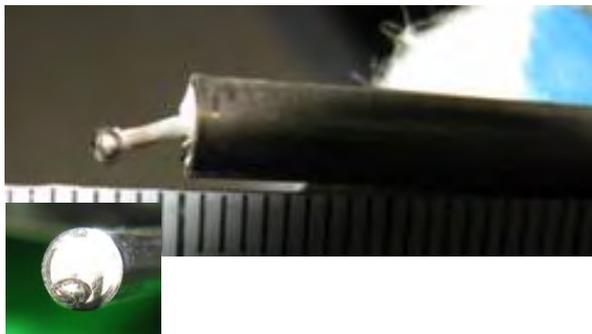
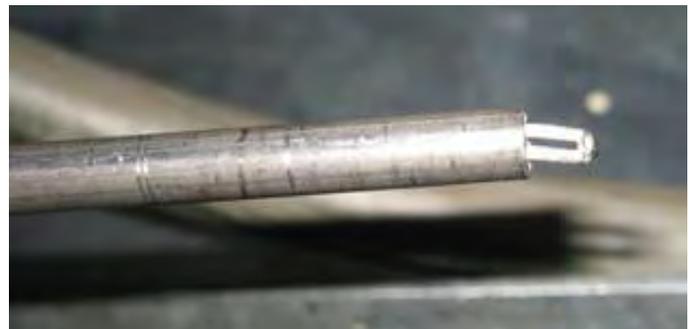
水平挿入のCLD

140V14(電極:曲がりあり)

430MV9(電極:曲がりあり)

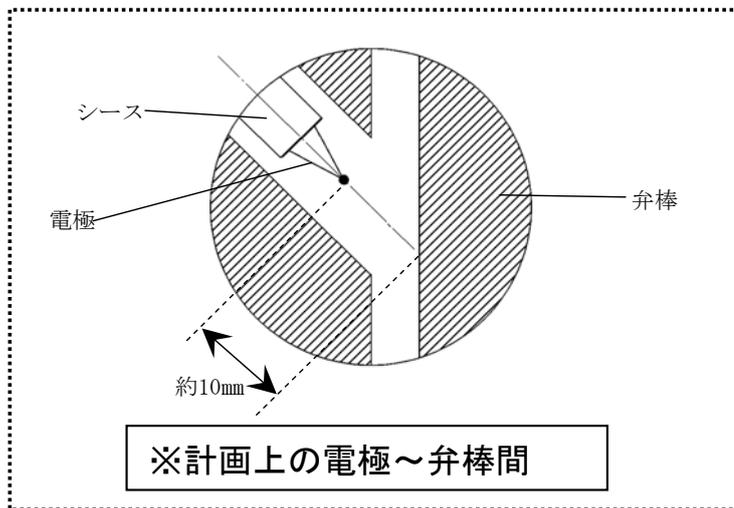
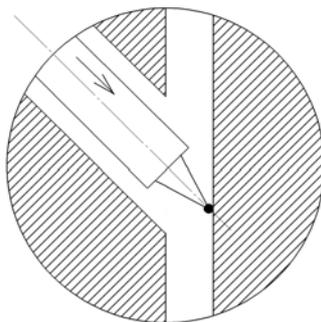
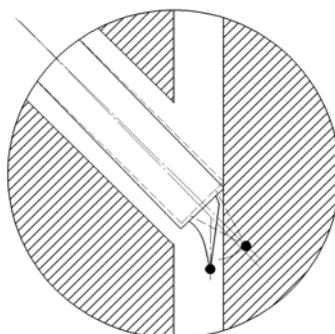
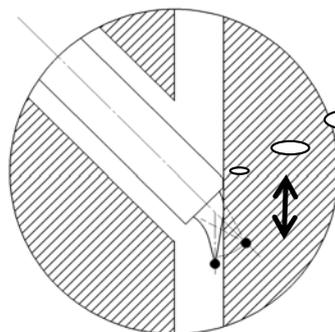
誤警報発報の直接の原因

① 弁体に挿入する
CLDを計画値より
13.5mm長く挿入したた
め、電極の先端部が弁
棒に当る。

② 当った後もさらに
挿入されたことによ
って、電極が曲がりシ
ース上端が弁棒に当
って下方方向に変形
したため、電極が弁
棒から離れた。

シースは弁棒に押し付けられていた

③ 弁棒の摺動により
当っていたシース上
端が磨耗したため、
離れていた電極が
接触した。

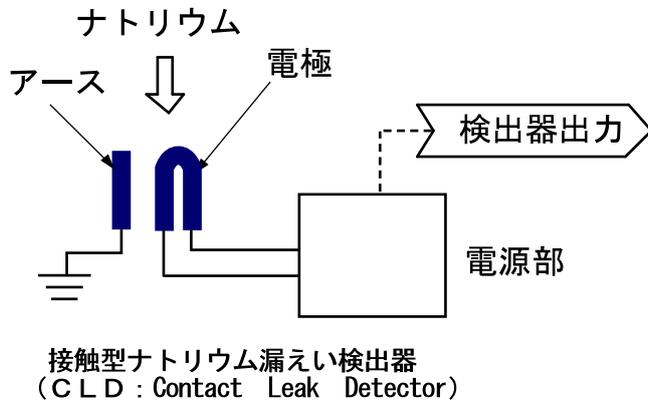
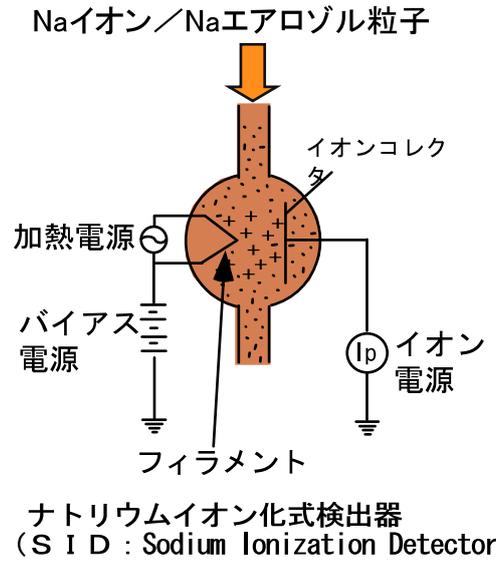
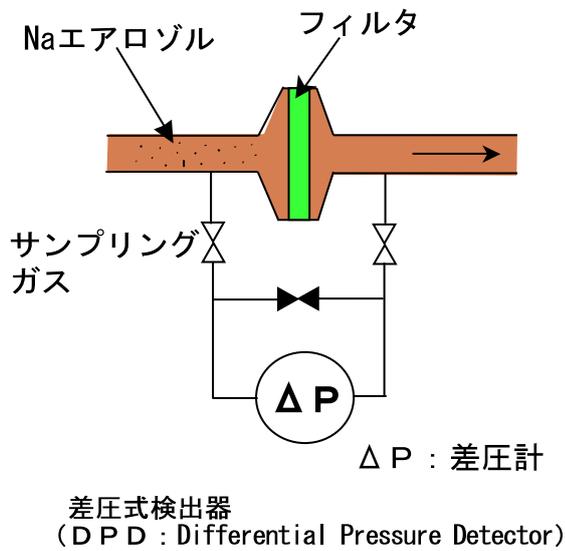
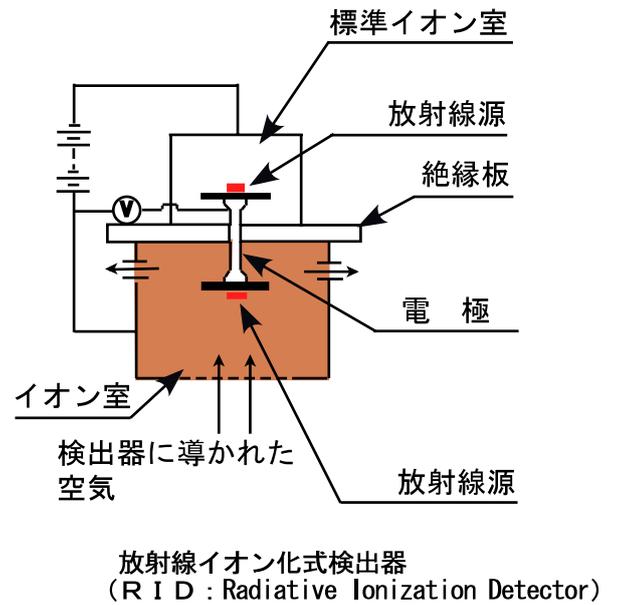
接触型ナトリウム漏えい検出器の設置概略図

検出器の電極間、あるいは電極－アース間に漏えいナトリウムが付着すると、電氣的に短絡し、これにより漏えいを検出する仕組みである。ナトリウムを内包する弁のベローズからの漏えいを、また機器、配管からの漏えいを監視する。

先端の電極部を含む CLD シースをナトリウム漏えい検出対象である弁、配管、機器の保温材内部等に差し込んで CLD さや管等に固定する際に、コンプレッションフィッティングを用いることがある。本計画書では、位置決め金具(シーラント)の位置によって挿入長さが決まる構造となっているものを特にシーラント型 CLD と称して、位置決め金具の位置以外によって挿入長さが決まる構造のものと区別している。
