平成 21 年 5 月 28 日
独 立 行 政 法 人
日本原子力研究開発機構
敦 賀 本 部

高速増殖原型炉もんじゅの屋外排気ダクト補修工事の完了
及びプラント確認試験の再開について（お知らせ）

「もんじゅ」屋外排気ダクト補修工事完了について(原因と対策)

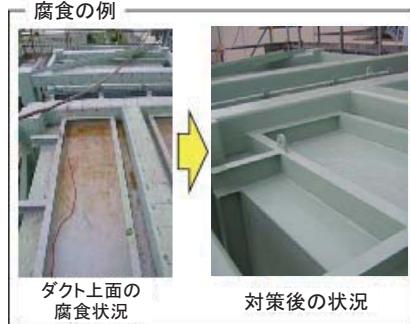
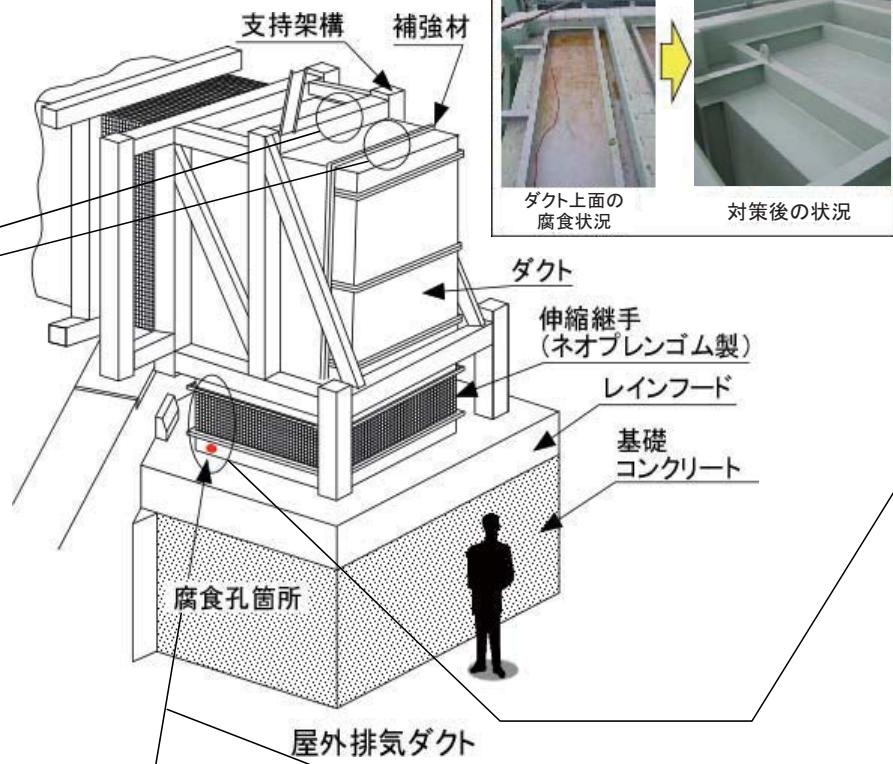
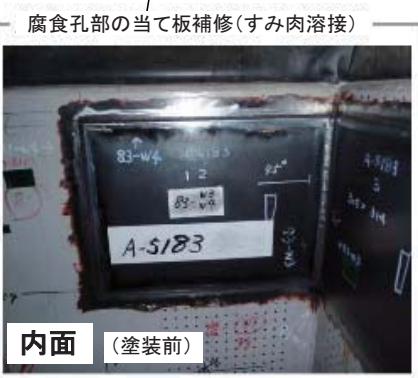
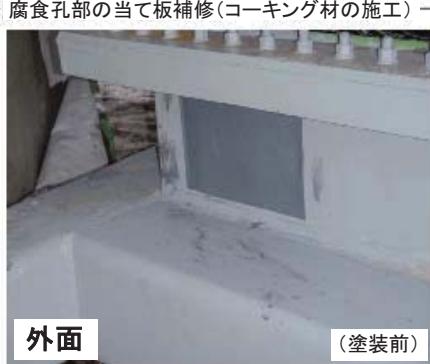
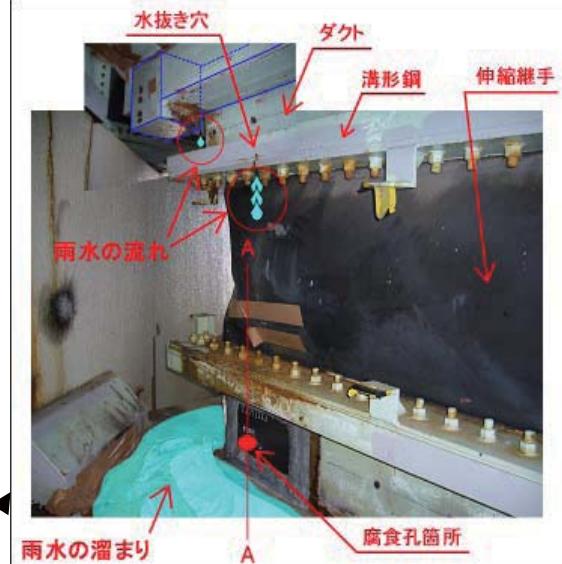
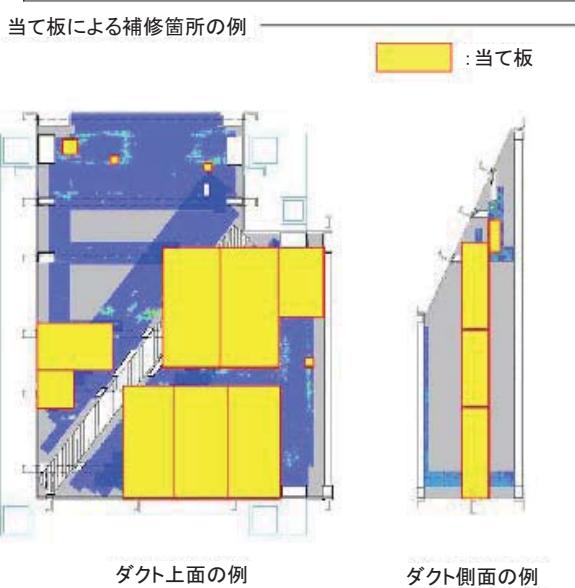
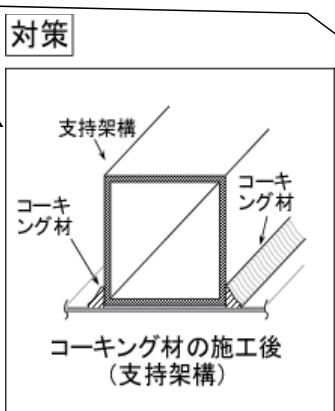
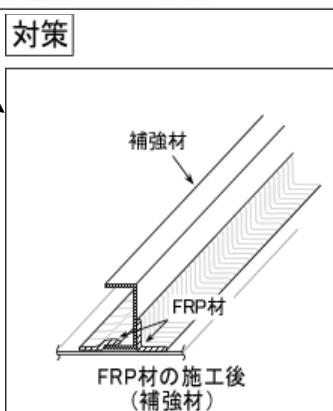
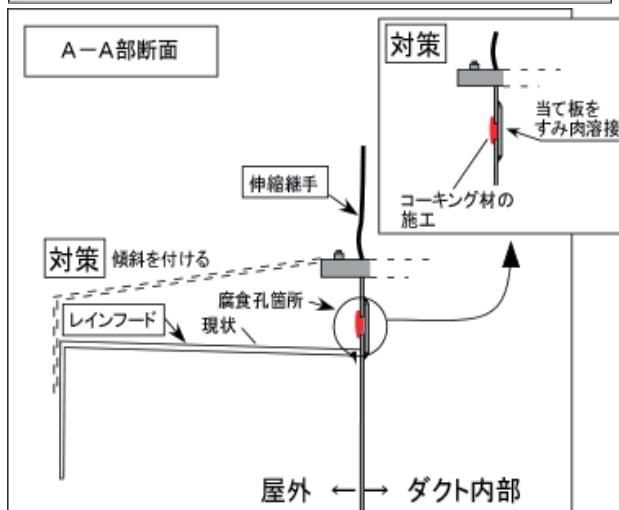
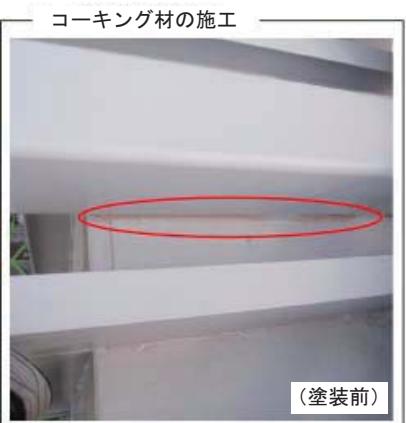
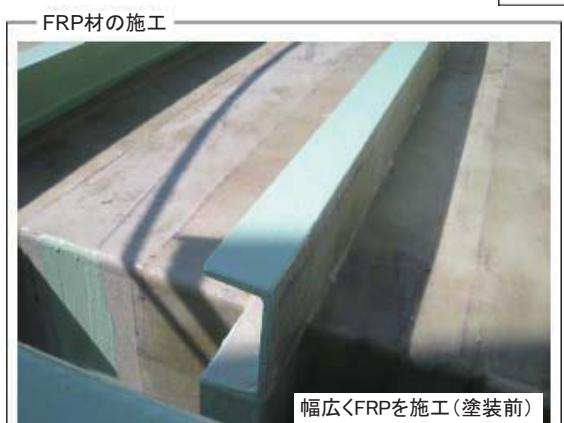
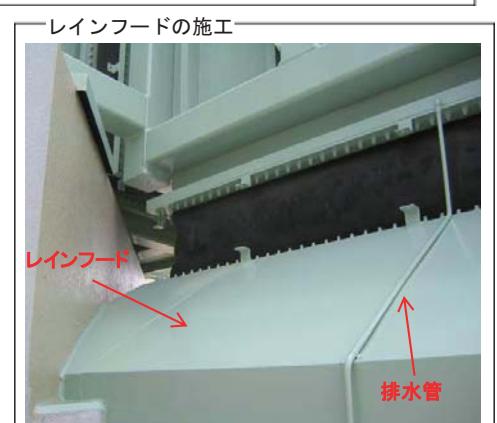
高速増殖原型炉もんじゅ（定格出力 28.0 万 kW）においては、平成 20 年 9 月 9 日に原子炉補助建物の屋上に設置している排気ダクト^{※1}に腐食孔（横約 2cm、縦約 1cm）を確認しました。【平成 20 年 9 月 9 日お知らせ済み】

- ・腐食が確認された箇所のうち、厚さが 4mm 未満の範囲については、内面から当て板をすみ肉溶接で取付け（105 枚）
- ・屋外排気ダクトと補強材とのすき間については F R P 材で、屋外排気ダクトと支持架構とのすき間についてはコーティング材により雨水浸入防止措置を実施（合計約 580m）
- ・その他

恒久対策を実施するまでの間は、3 ヶ月を超えない期間ごとに肉厚を測定
