平成22年 9月 2日
独立行政法人
日本原子力研究開発機構
敦賀本部

高速増殖原型炉もんじゅの炉内中継装置落下に係る調査状況について

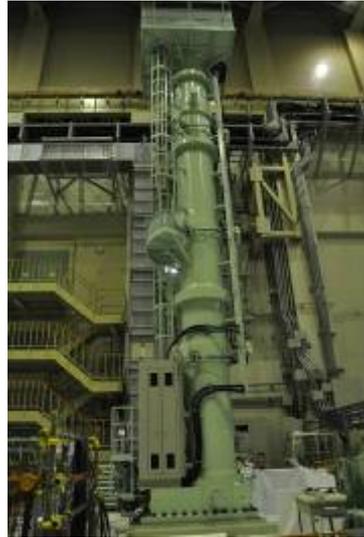
メンテナンス・廃棄物処理建物へ移送済み(8/31)

8月31日、AHM本体を原子炉上部から取り外し、メンテナンス・廃棄物処理建物へ搬送を行い、9月1日、内部のガス置換を実施しました。

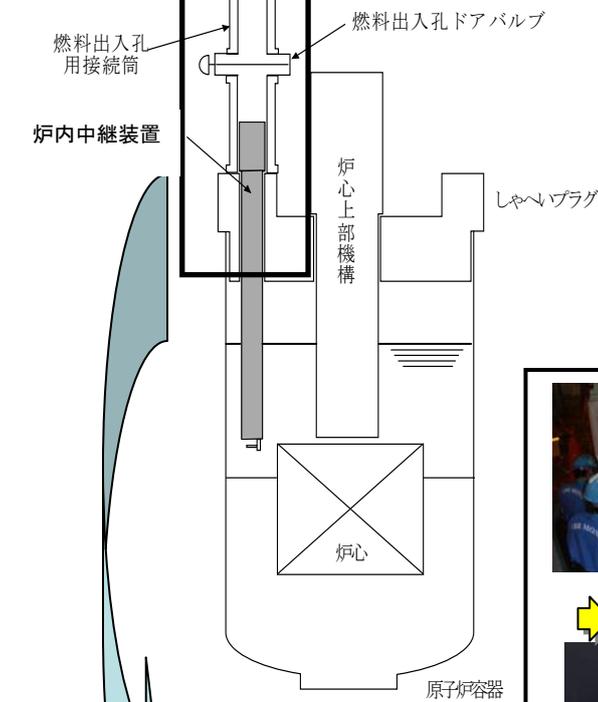
点検窓

ドアバルブのレール

ファイバースコープの方向

8月30日、燃料出入孔の接続筒の上面に原子炉内の観察のためのフランジ（点検窓）を取り付け、炉内中継装置の頂部を観察しました。また、31日から1日にかけて、観測機器（ファイバースコープ等）を用いて観察した結果、すり傷が認められましたが、欠け・変形等の異常はありませんでした。また、点検窓から炉内中継装置の上部フランジ面までの距離をレーザーで計測するとともに、本日、回転ラック駆動装置の駆動軸が炉内中継装置に正常に挿入され、結合されたことから、炉内中継装置が正規の位置に保持されていることを確認しました。

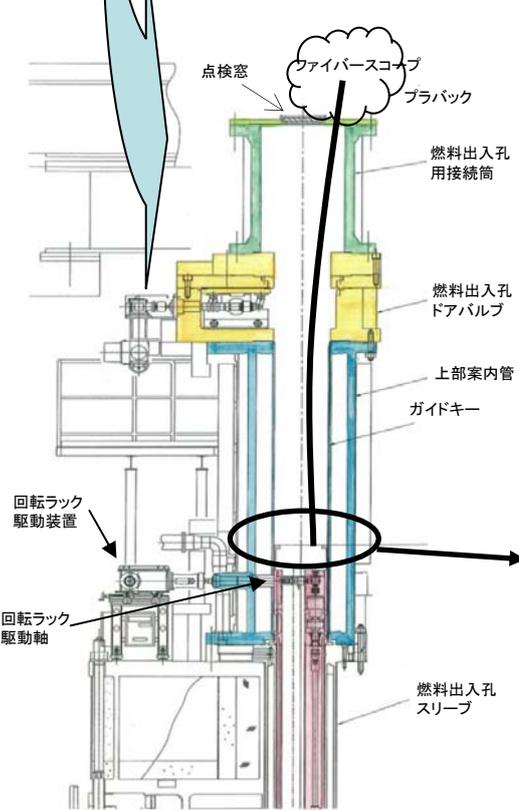
炉内中継装置頂部の観察状況

点検窓からの観察写真

テーパ部

グリッパ爪位置

すり傷
