「もんじゅ」炉内中継装置一体引抜き作業状況について

添付図：炉内中継装置一体引抜き時の目視観察状況

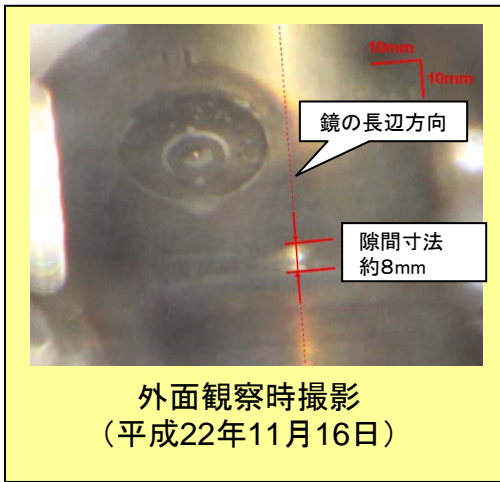
引抜き途中の観察において、炉内中継装置本体の上部・下部案内管との接続部については、平成22年11月に実施しました内面・外面の観察等により認められた接続部の変形、隙間を観察することができ、接続ピンは全て残っていました。また、回転ラック部において変形等の異常は認められませんでした。

炉内中継装置接続部

洗浄後の分解点検において、回転ラック部における擦り傷や磨耗の痕や、回転ラック駆動軸の下方への移動など、詳細に調査を行っていきます。

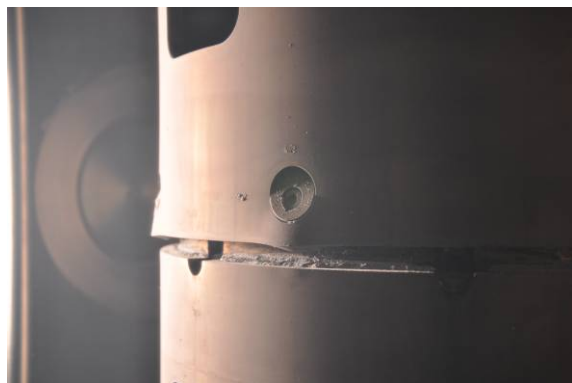
回転ラック部

炉内中継装置一体引抜き時の目視観察状況 (平成23年6月24日撮影)
(観察窓からの観察)

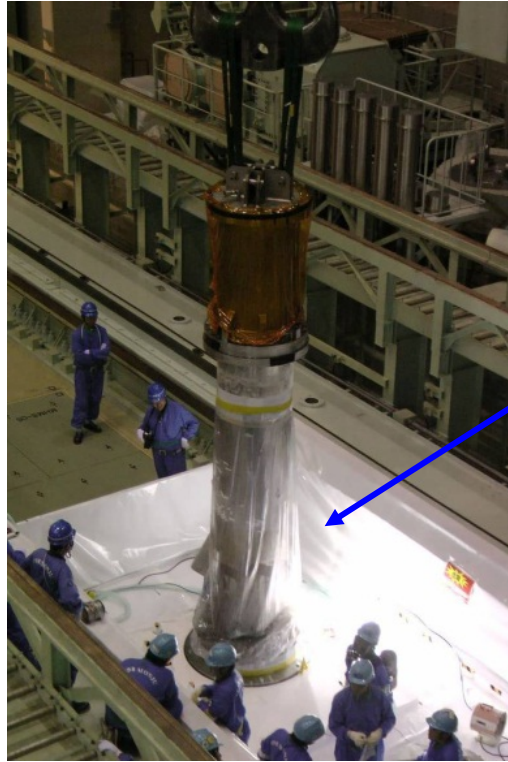
炉内中継装置・燃料出入孔
スリーブの洗浄槽据付状況

炉内中継装置本体は、6月30日よりナトリウム洗浄を開始しており、今週末まで行う予定です。その後、来週から炉内中継装置本体を洗浄槽から取出し、詳細な分解調査を行う予定です。
