### C-非常用ディーゼル発電機定期試験時における 運転上の制限の逸脱・復帰の原因と対策について

# 高速増殖原型炉もんじゅC-非常用ディーゼル発電機定期試験時 におけるインジケータコックが閉状態であるべきところ、開状態となっていた原因と対策

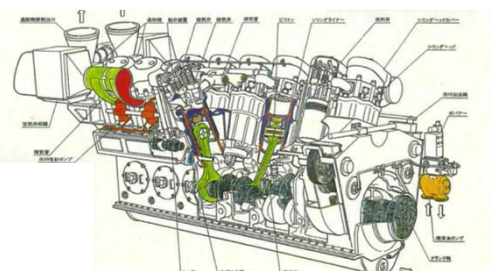
発電機側

黒煙発生  
箇所

【非常用ディーゼル発電機C号機の仕様】  
・出力: 4250kW(V型12気筒)  
・全長: 約11m ・全高: 約3m ・全幅: 約3m

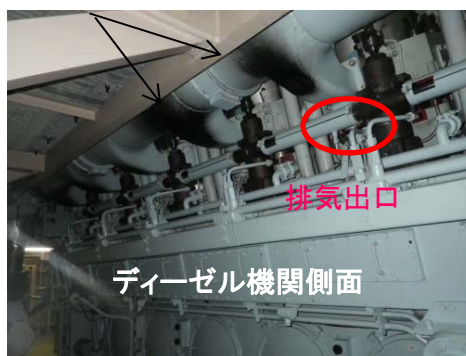
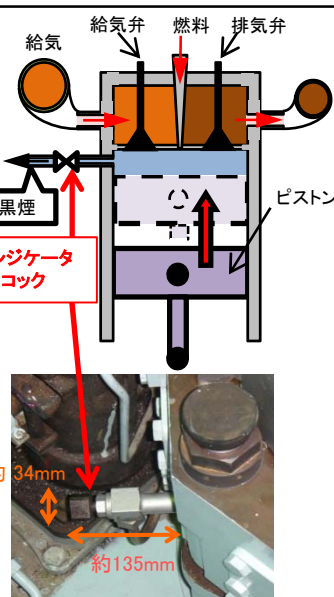
黒いすすが付着

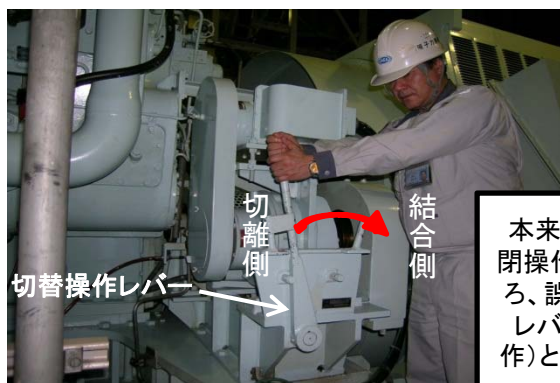
ディーゼル発電機ターニングギヤ装置写真

インジケータコック(以下「コック」という。)が開状態であったことについて、現場で操作をしていた運転員2名に対し、聞き取り調査を行ったところ、コックの開操作は、No. 1～6コックは運転員Bが開操作後に運転員Aが開状態を確認し、No. 7～12は運転員Aが開操作後に運転員Bが開状態を確認していた。運転員Bは、コックの開操作の直前に実施したターニング運転※1 のためのターニングギヤ※2 の結合(嵌める)操作として行ったレバー操作(手前に引く操作)が、これまでの操作回数より多くなったことにより、複数回のレバー操作による結合操作(治具による操作)の意識が強く残っていたことに加え、ギヤの結合がこれまでの定期試験時のように上手くいかなかったことに対する動揺もあって、最初は手回しで行うところ、最初から専用工具(スパナ)にて、コックを開操作(押し操作)すべきところ誤って開操作(手前に引く操作)をしてしまった。

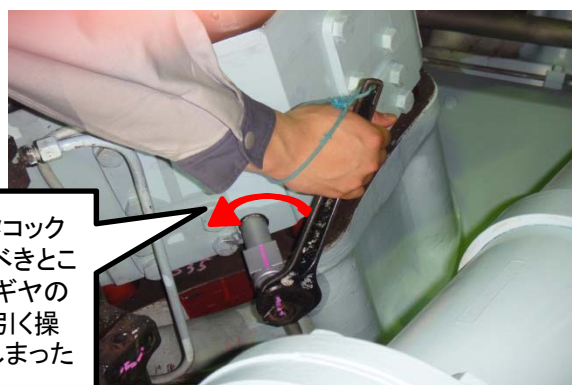
インジケータコック開操作写真

運転員AによるNo. 1～6コックの開操作後のダブルチェックは、スパナを用い開操作し、それ以上動作しないことで閉状態であると判断する方法であったが、実際には開状態で固く締め込まれている状態(開固着状態)を開の状態であると判断しました。

コックが閉状態であるべきところ、開状態となっていた原因は、運転員Bがコックを閉操作すべきところ、誤って開操作してしまったためです。開状態で開操作をしたため、さらに締め付けた状態（開固着状態）となったことから、運転員Aによる操作後のダブルチェックでは、開固着状態でコックが動作しないことをもって、閉状態であると判断したため、開状態のままとなったものと推定しました。

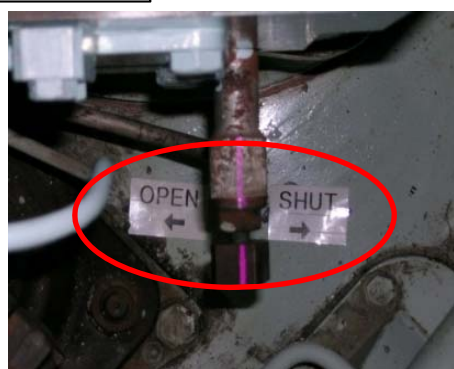
運転員が操作中に目視できる箇所に「開閉方向」を表示した

- ・運転員に開閉方向を認識させるため、操作中に目視できる箇所に「開閉方向」を表示しました。
- ・全閉状態位置が確認できるようコックボディ部とハンドル部に「合マーク」を表示しました。  
また、万一過剰な力によりナットの緩みが生じた場合でも確認できるようナット部と弁棒部に「合マーク」を表示した。
- ・閉操作専用の治具、開操作専用の治具を使用することによって、開閉方向を間違わないで行えるようにしました。

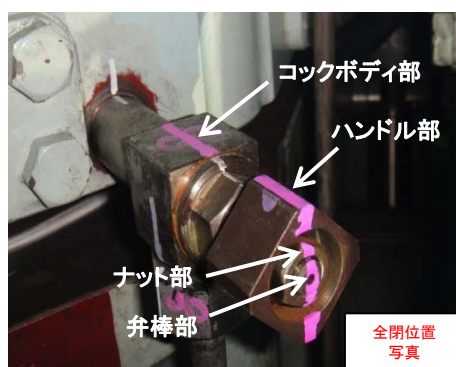
・全閉状態位置が確認できるようコックボディ部とハンドル部に「合マーク」を表示した  
・ナットの緩みが確認できるようナット部と弁棒部に「合マーク」を表示した

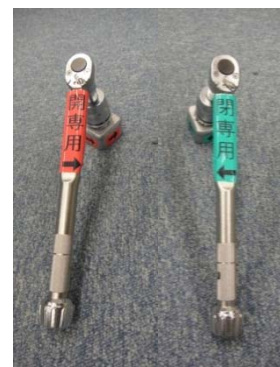
開、閉専用の治具を使用することにより開閉方向を間違わないようにした
