平成26年 3月28日
独立行政法人
日本原子力研究開発機構
敦賀本部

高速増殖原型炉もんじゅ
敷地内破砕帯の追加地質調査全体とりまとめ報告書の提出について

高速増殖原型炉もんじゅ敷地内破砕帯の追加地質調査全体とりまとめ報告

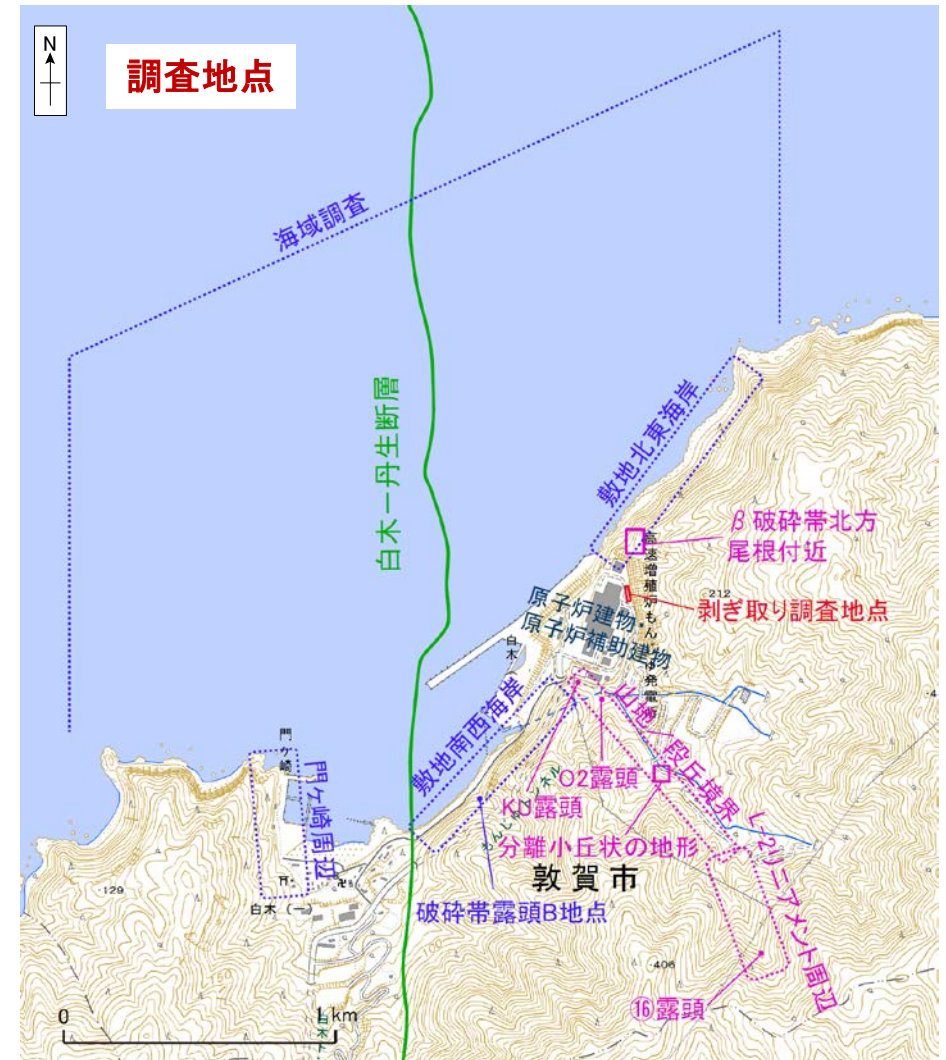
原子力規制委員会からの指示事項	調査地点(対象)	調査項目	平成25年			平成26年		
			10月	11月	12月	1月	2月	3月
			計画書提出	1次とりまとめ報告		状況報告	全体とりまとめ報告	
1. 重要構造物直下を通る敷地内断層の活動性を把握するため、はぎ取り調査地点の基礎岩中の断層において、変位マーカ-の有無や形成年代の把握及び破碎帯内物質を対象とした年代測定等を実施すること。	① 原子炉建物基礎岩盤付近の剥ぎ取り調査地点* (β破碎帯、玄武岩岩脈、石英脈等)	●変位マーカ-の有無や形成年代	剥ぎ取り及び調査			分析・評価		
		●破碎帯内物質の年代測定等	分析・評価 I (採取済試料分)			分析・評価 II (追加・新規採取試料分)		
2. L-2リニアメント及びその延長部等の評価についてデータ拡充を行うため、破碎帯の分布・性状、被覆層との関係及び被覆層の堆積年代(14C年代測定や火山灰分析等)の調査を実施すること。	② L-2リニアメント及びその延長部(山地/段丘境界)、原子炉建物周辺等*	●破碎帯の分布・性状	踏査・調査			分析・評価		
		●破碎帯と被覆層の関係及び被覆層の堆積年代	踏査・調査			分析・評価		
白木-丹生断層周辺及びL-2リニアメント延長等における海域の地質構造・活動性を把握するため、周辺海域における海上音波探査及び沿岸部における地形・地質調査等を実施すること。	③ 海域及び海岸沿い(もんじゅ付近の海岸沿い、白木-丹生断層付近の地形・地質構造、B地点等)*	●周辺海域における海上音波探査	準備	調査		分析・評価		
		●沿岸部の地形・地質調査	踏査・調査			分析・評価

*:調査地点は右図参照(文字の色と調査地点が対応)

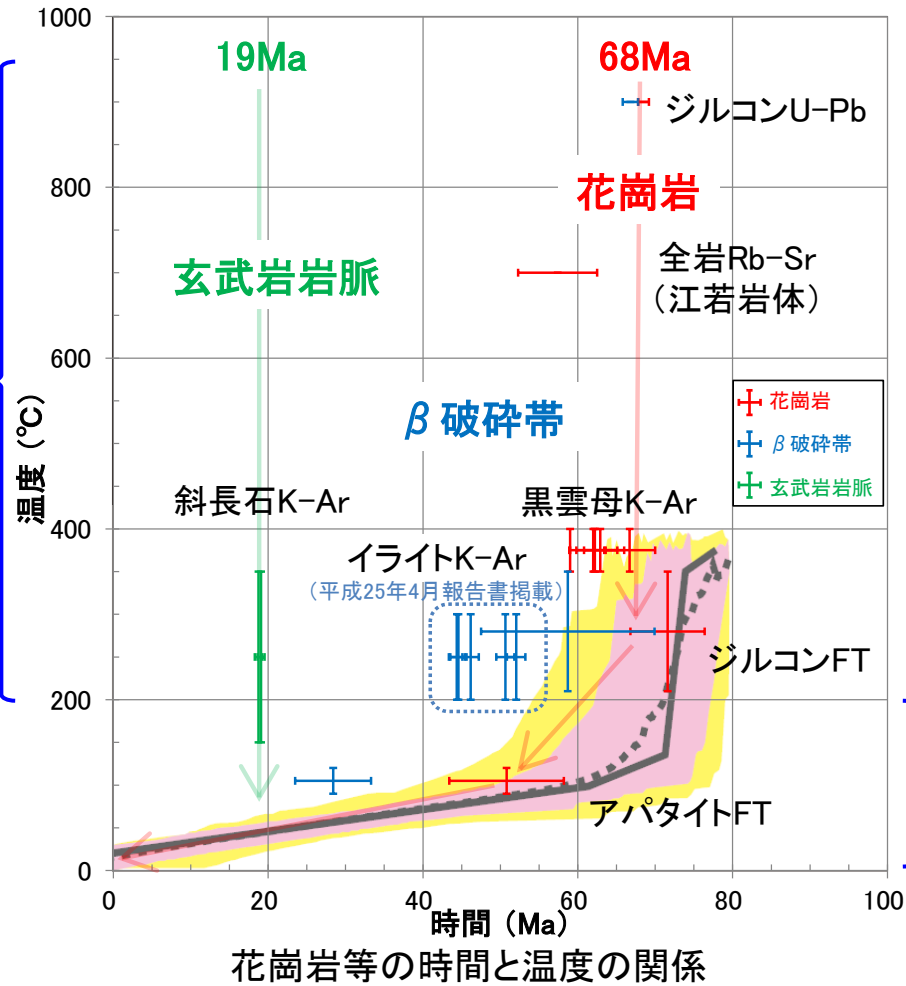
花崗岩と破碎帯で、ジルコンU-Pb年代及びジルコンFT年代に有意な差がない。また、両者ともジルコンFT長は短縮しておらず、急冷パターンを示している。

- ・花崗岩貫入時からジルコンFT法の閉鎖温度(約250°C)に冷却されるまでの熱史は、花崗岩とβ破碎帯でほぼ同様とみなせる。
- ・破碎帯内物質中の粘土鉱物は、岩体が冷却していく過程で生成したと考えられる。

試料名: 20130321Gr(未変質花崗岩)
 ジルコンU-Pb=68.5±0.7 Ma
 黒雲母K-Ar年代=62.2~62.3±1.4 Ma
 ジルコンFT=71.6±4.8 Ma
 アパタイトFT=50.8±7.4 Ma

試料名: MP-37(β破碎帯内物質)
 ジルコンU-Pb=66.8±1.0 Ma
 ジルコンFT=58.7±11.2 Ma
 アパタイトFT=28.4±4.9 Ma

アパタイトFT長は短い側に裾の長い、典型的な徐冷パターンを示す。

- ・花崗岩は、アパタイトの閉鎖温度(約110°C)付近以下では、徐冷されたと考えられる。
- ・β破碎帯のアパタイトは花崗岩中のものに比べて若い年代を示しており、破碎帯が形成後に再加熱された可能性がある。

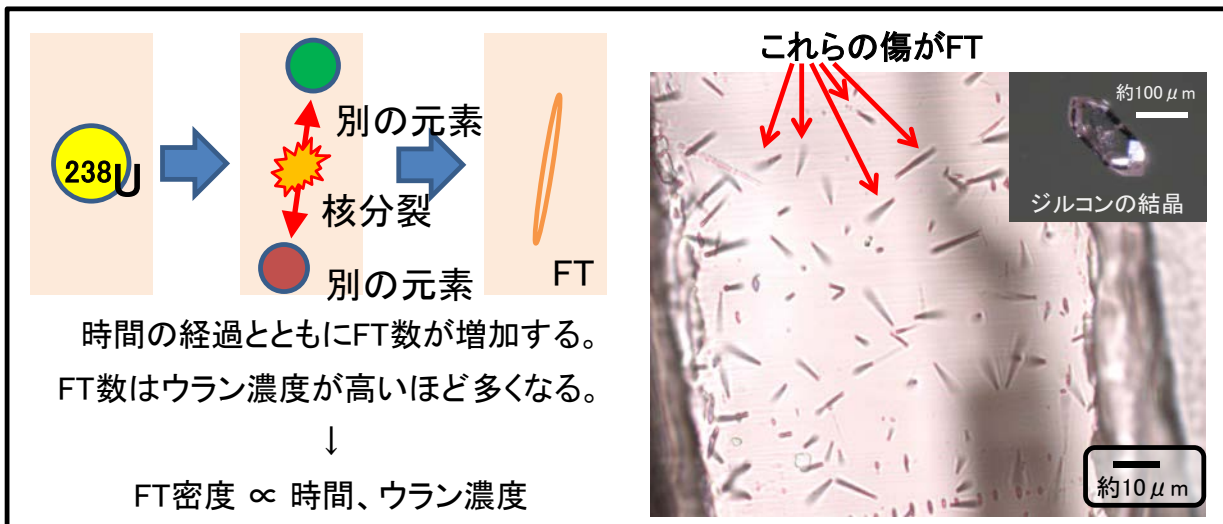
FT(フィッション・トラック)年代測定法

放射年代測定法の一つで、²³⁸Uが自発核分裂を起こす際に形成される線状損傷(FT)を計数することによって年代を測定する方法。

FTは熱により短縮・消滅(アニーリング)する。鉱物が再加熱されるとその時点で年代の起点が若返る。すなわち、FT年代=加熱時期になる。ただし加熱が不十分だとFT年代>加熱時期になる(パーシャルアニーリング)。

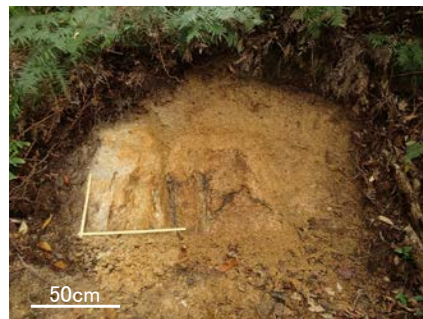
3-6露頭

破碎幅は約40cmで、未固結の角礫状破碎部から成る。破碎帯の走向・傾斜はN43°E・80°SEで、条線は識別されなかった。

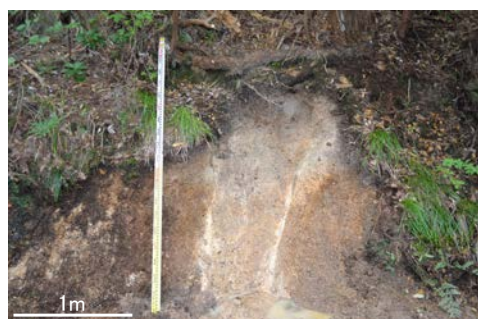
6-5露頭

破碎幅は約50cmで、固結した角礫状破碎部中に未固結の粘土状破碎部を薄く挟む。破碎帯の走向・傾斜はN49°E・84°SEで、条線は識別されなかった。

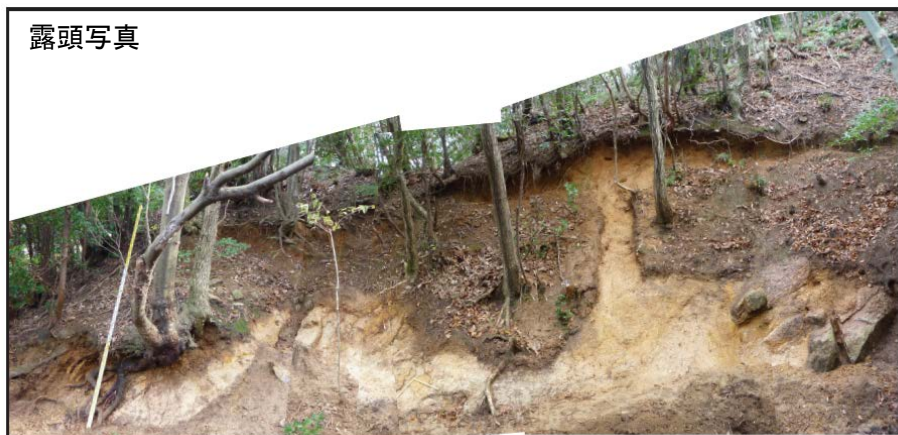
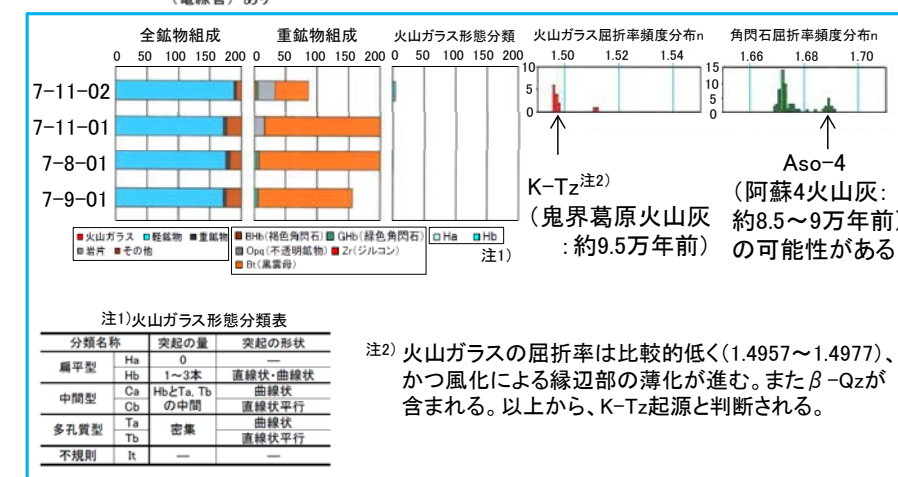
7-11露頭

- 分離小丘状地形の南側において、山地／段丘境界を横断する方向で、斜面の表土の一部を剥ぎとり、破碎帯の有無を確認したところ、破碎帯は確認されなかった。
- 堆積層の火山灰分析の結果、地表付近の砂混じりシルトはK-Tz起源の粒子を含むことから、約9.5万年前以降の堆積物と考えられる。

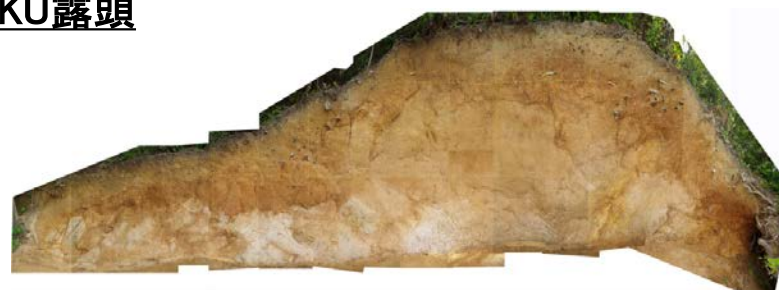
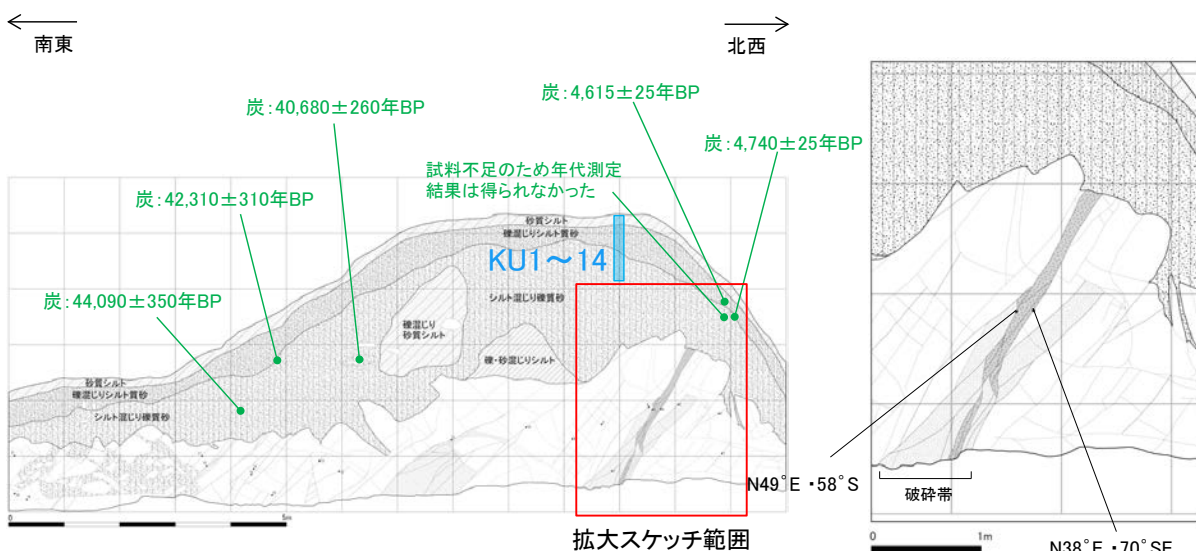
KU露頭

露頭写真・スケッチ・試料採取位置
 青字: 火山灰分析試料採取位置
 緑字: ¹⁴C年代試料採取位置及び年代測定結果

- 被覆層の¹⁴C年代値から、表層約50cm程は約5,000年前の堆積物が分布しており、その下位には約4~5万年前の堆積物が分布すると考えられる。
- 被覆層の表層約1m程はATとK-Ah起源の粒子を含むことから、約7,300年前以降の堆積物と考えられる。
- 被覆層に断層変位によって引きずられた様な痕跡は認められない。

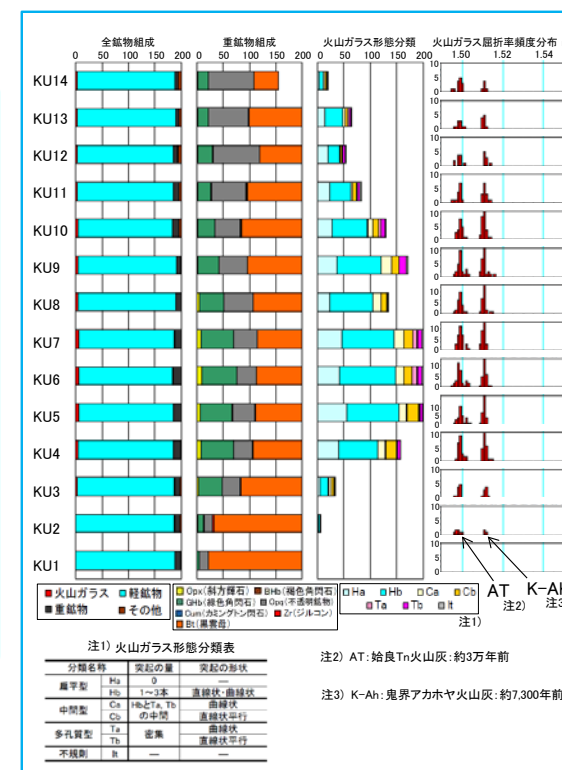
火山灰分析結果

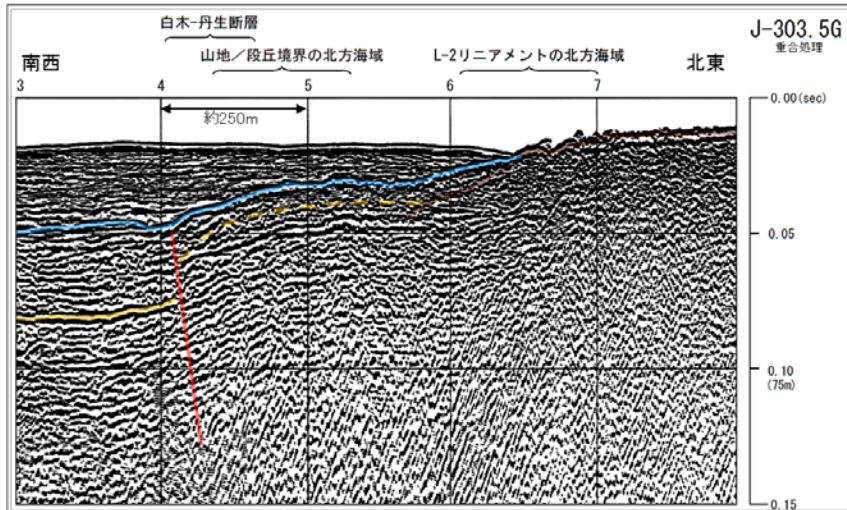
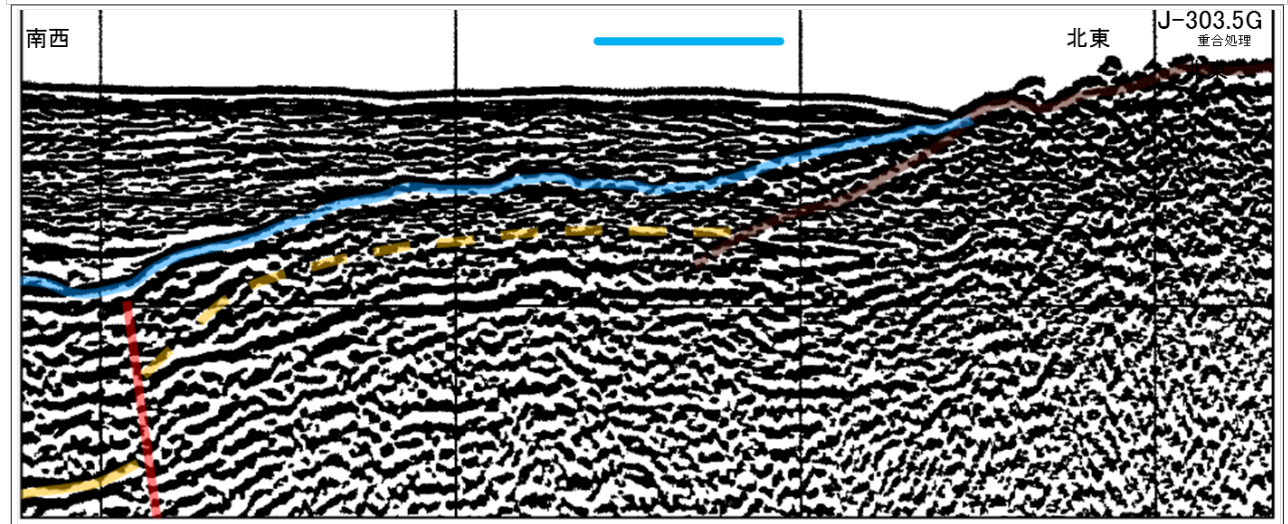
• 本頁の両断面では、——の比較的狭い範囲のB層上面に凹部が見られ、凹部側面に対してA層がほぼ水平に埋積しているように見える。

- L-2リニアメントの北方海域、山地/段丘境界の北方海域の部分の浅部音波探査記録例を示す。
- 本頁の両断面では、白木-丹生断層を除く範囲に断層運動によると見られる変位・変形は確認できないが、B層上面に凹部が見られ、A層が埋積しているように見える箇所がある。
- これらの凹部は、B層上面の形態に限られるように見える。これらの凹部が見られる区間について、右上に拡大図を示す。
- B層上面の凹部が見られる区間を測線図に示す(右図参照)と、凹部はもんじゅ建設前の自然状態の河谷の延長方向に、直線的ないし緩く湾曲した形態をもって分布する。
- これら凹部の断面は、B層上面の形態に限定されて下位の地層に系統的に連続しない、上位のA層がほぼ水平に凹部に堆積している、比較的狭い範囲に限定して発達している等の特徴を示す。
- B層上面に見られる凹部は、最終氷期に陸化していた時代に形成された流路の痕跡と考えられる。

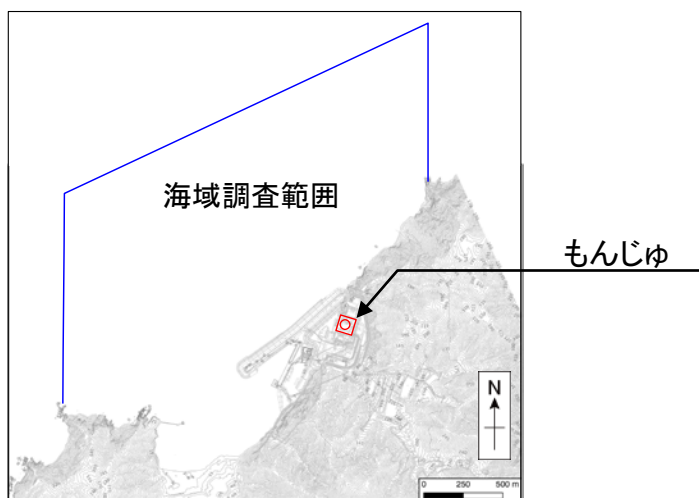
- サイドスキャンソナーの調査結果を、反射強度が強い場所は暗く、反射強度が弱い場所は明るく表示。
- 採泥調査により、明色域に細砂~中砂が分布している。
- 暗色域の底質は露岩域又は粒径が大きい堆積物、明色域の底質は粒径が小さい堆積物である。
- 谷地形の位置は、暗色域と明色域の境界にほぼ一致していることから、直線的に見える谷地形の形成は砂の堆積により説明される。

サイドスキャンソナーとは海底面の性状を調べる調査技術。調査船に曳航された送受波器から扇状に発振された音波が海底で反射した強度を色の濃淡として描画する。

周波数: 100/400kHz
調査範囲: 約4.0km²

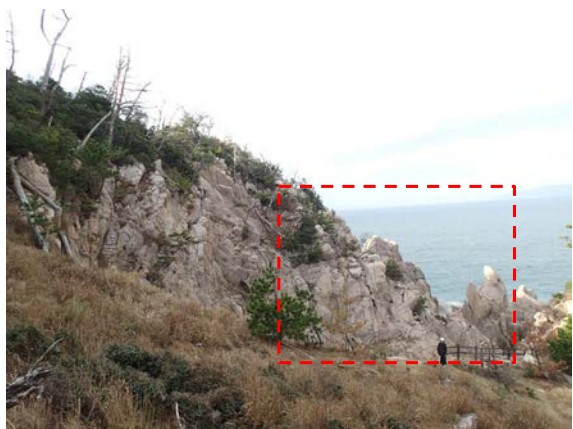
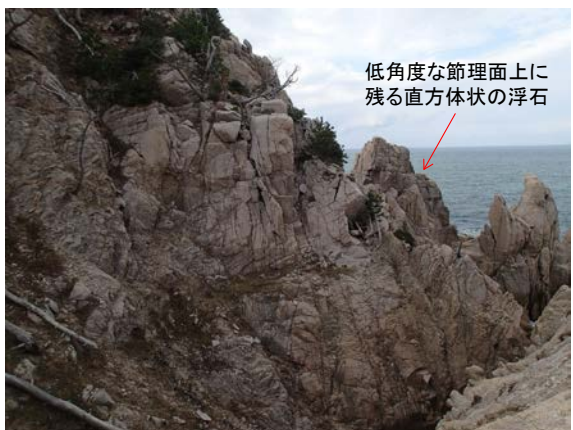
門ヶ崎付近の写真

低角度な節理面上に残る直方体状の浮石

- 節理は互いに高角度に交わる方状に発達している。
- 海側は低角度な節理が目立ち、節理間隔は比較的広い。
- 山側は高角度な節理が目立ち、節理間隔は比較的狭い。
- 門ヶ崎の急峻で階段状の地形と、間隔の広い低角度の節理との対応が認められる。

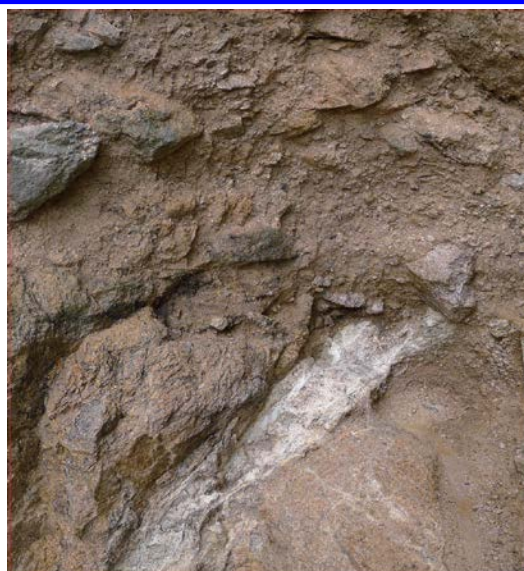
露頭写真

- B-T1、B-T2の火山灰分析の結果、火山灰は検出されなかった。
- 堆積層(礫層)中に固結～未固結の粘土化した破碎帯の分布が確認された。
- 破碎帯の上部の堆積層に断層変位によって引きずられたような痕跡は認められない。
