平成27年 7月17日
国立研究開発法人
日本原子力研究開発機構
敦賀事業本部

高速増殖原型炉もんじゅ非常用ディーゼル発電機B号機
シリンダヘッドインジケータコックの変形について

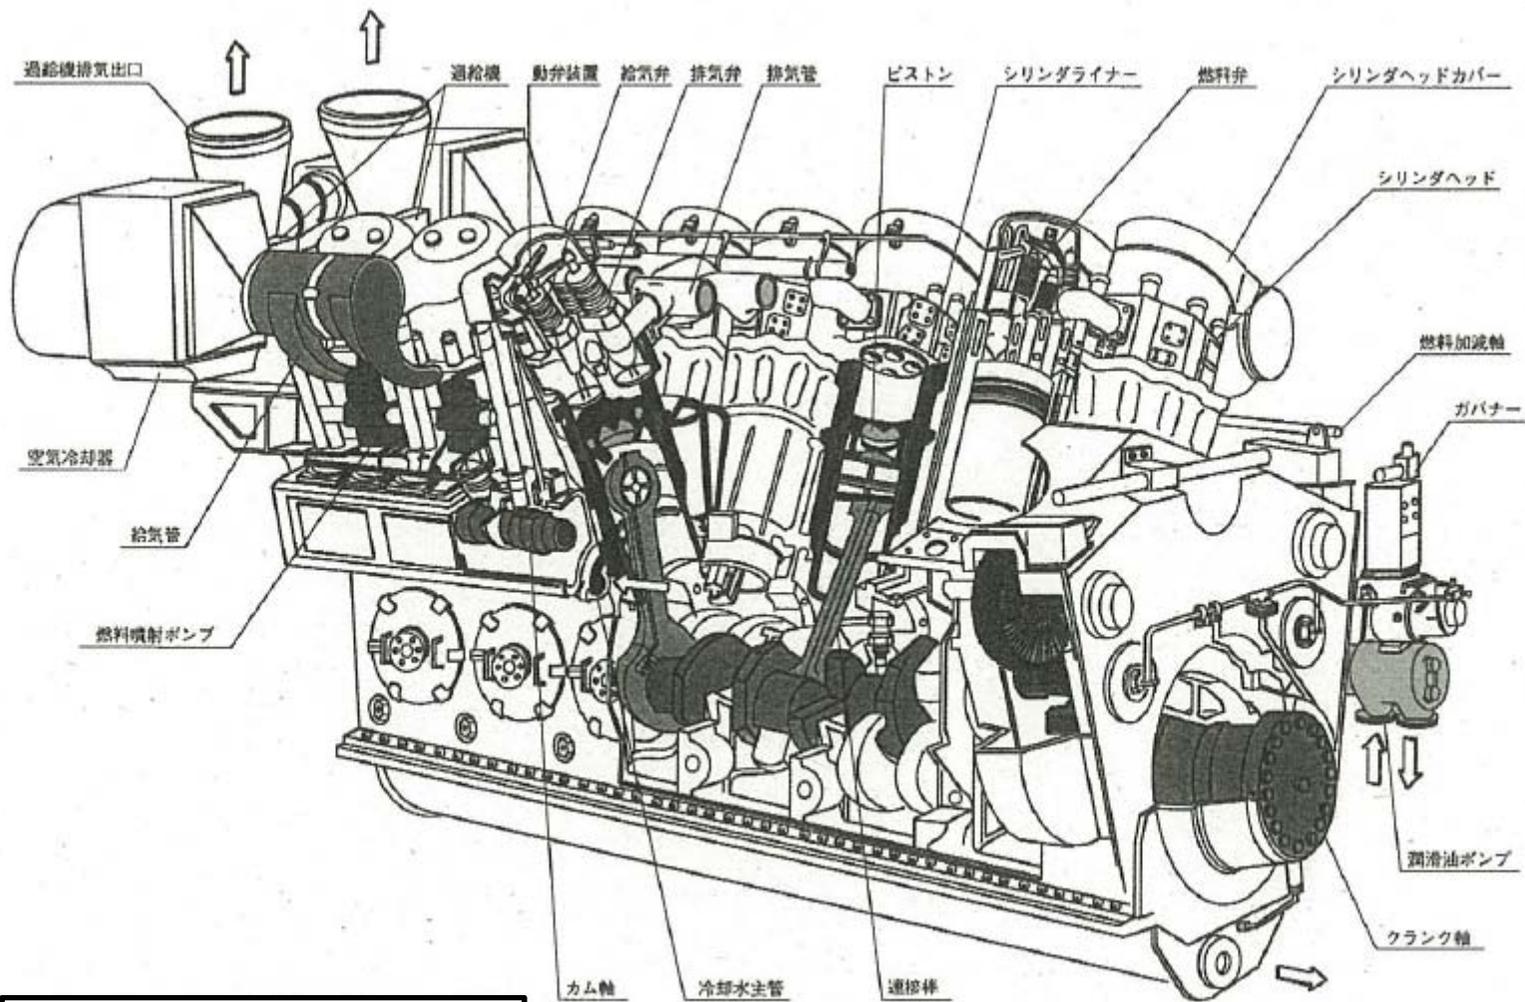
ディーゼル発電機概略図

1. 発生日時 : 平成27年 7月17日(金) 14時20分頃
 2. 発生場所 : 高速増殖原型炉もんじゅ ディーゼル建物
 3. 状 況 :
高速増殖原型炉もんじゅ(定格出力28万kW)では、低温停止中のところ、14時20分頃ディーゼル発電機^{*1}B号機の分解点検中に、シリンダヘッド(No.7)の落下により、シリンダヘッドのインジケータコック^{*2}及び潤滑油配管の変形を確認しました。
本件による負傷者はなく、潤滑油の漏れ、環境への影響もありません。
なお、ディーゼル発電機はA、C号機が自動待機中^{*3}です。
- *1 外部電源が喪失した際に、プラントを安全に停止するために必要な機器に電源を供給する設備。
- *2 起動前の準備として、シリンダ内に溜まったガスを排出する際に使用するもので、運転中及び待機中は、閉とするが、起動前及びターニングの際には弁を開けてシリンダ内のガスを排出するための弁。12個のシリンダに1つずつ設置されている。
- *3 原子炉停止中は、非常用ディーゼル発電機が2台動作可能であることが求められている。
