「もんじゅ」しゃへい体等取出し作業中断について（概略図） (調査状況)

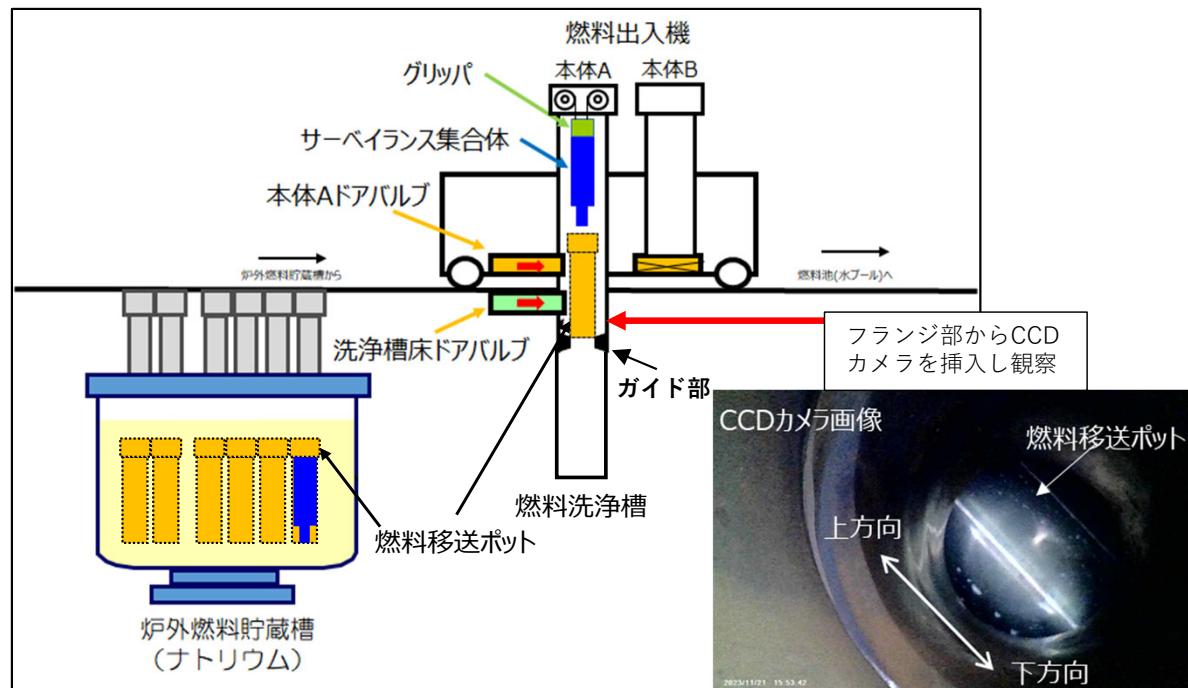
- ・燃料出入機のグリッパの昇降位置や荷重のデータをデータ収録装置から取り出して詳細に分析した結果、炉外燃料貯蔵槽から燃料洗浄槽にサーベイランス集合体を移送した際、集合体と共に燃料移送ポットも移送したものと推定
- ・11月21日、CCDカメラで燃料洗浄槽の内部観察を行い、金属光沢のある円柱状の物体を確認し、寸法測定を行った結果、燃料移送ポットがあるものと判断
- ・燃料移送ポットは、燃料洗浄槽内のガイド部より太いため、ガイド部で停止した状態であると推定

炉外燃料貯蔵槽から燃料洗浄槽内に燃料移送ポットを移送
(概略図)

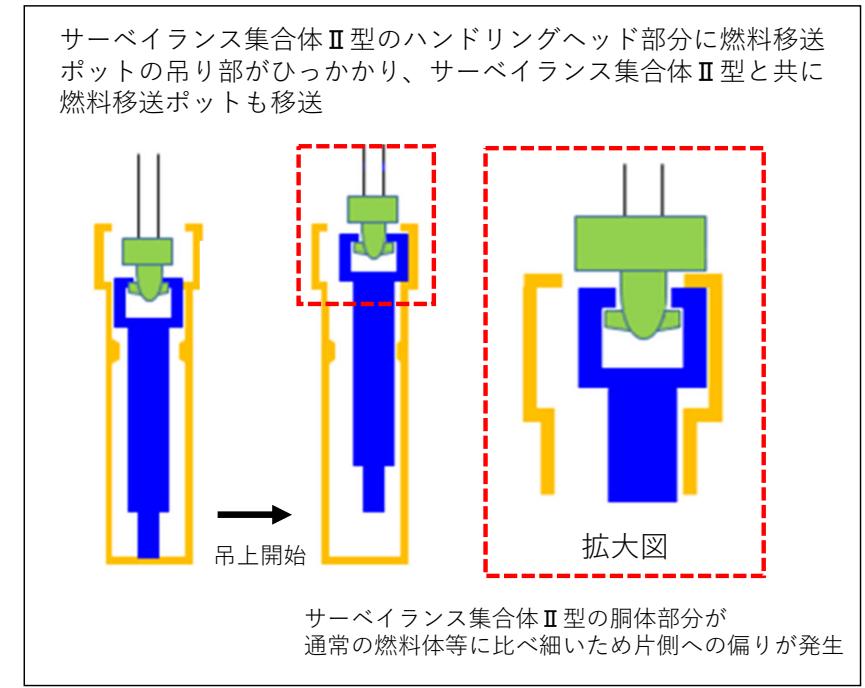
サーベイランス集合体が燃料移送ポットを吊上げた要因
(推定図)
