図 9.2.4 (1) -11 上部案内筒ガイドキー観察位置及び観察結果

図 9.4.1-1 (1) パワーシリンダ交換前の爪開閉ロッドの取付け状態

図 9.4.2-5 IVTM 本体落下事象と調査結果の関係

図 9.4.2-6 IVTM本体落下事象推定シーケンス

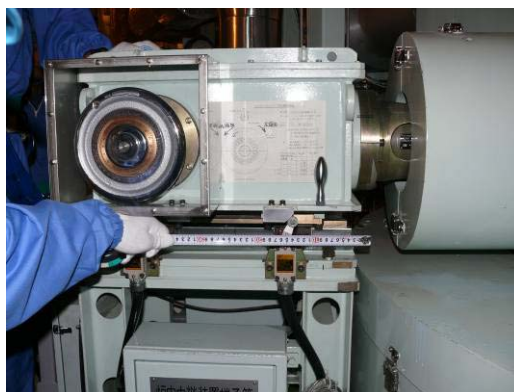
切離状態

接続状態

図 9.2.4(3)-2 回転ラック駆動装置駆動軸の挿入状況

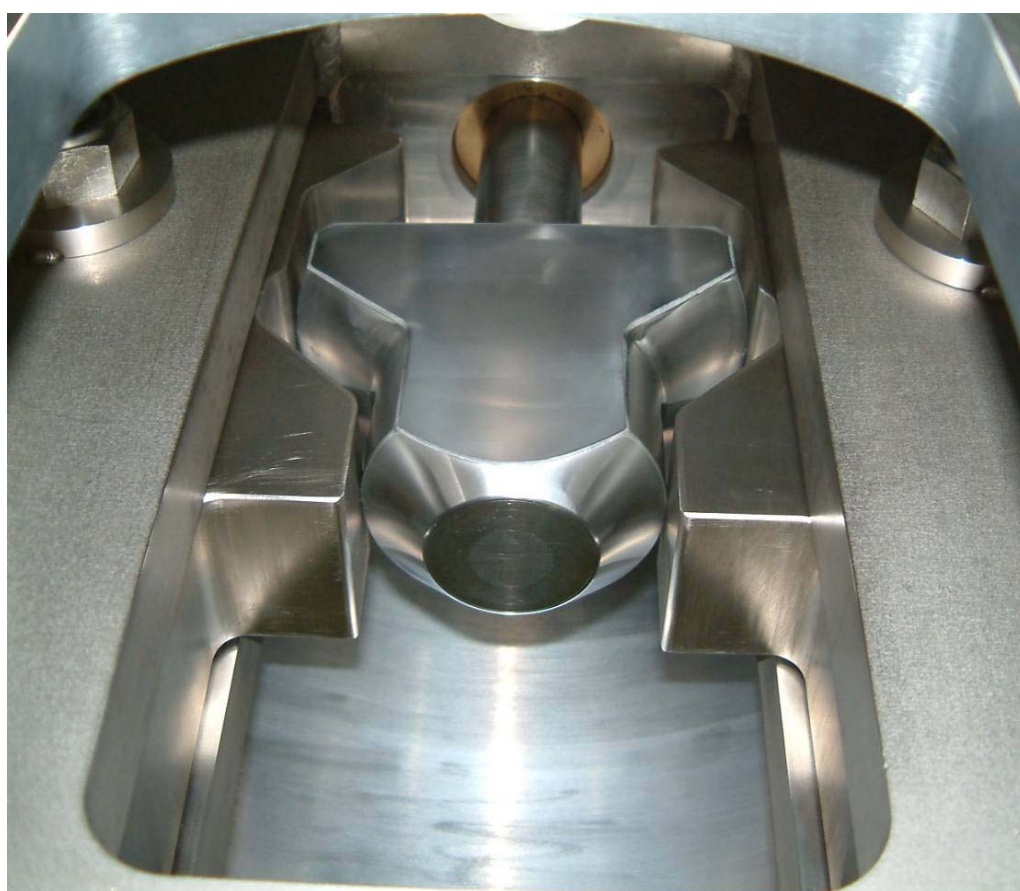
図 9.4.1-1(2) パワーシリンダ交換後の爪開閉ロッドの取付け状態

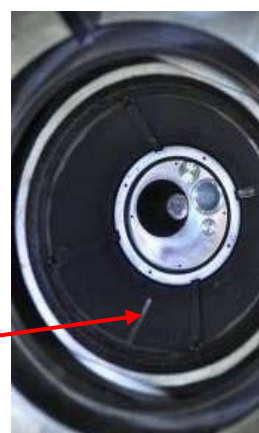
270° 方向上部案内筒内  
面の白い筋

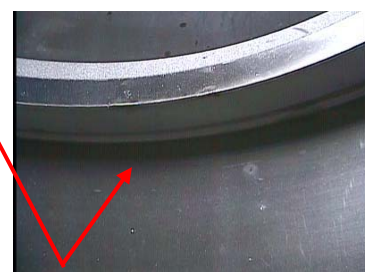
270° 方向 IVTM ハンドリングヘッド内面
