高速増殖原型炉もんじゅにおけるCディーゼル発電機試運転時における  
LCO（運転上の制限）の逸脱からの復帰について

| 発生日時 | 平成25年 4月30日（火）14時32分 |
| 発生場所 | 高速増殖炉研究開発センター<br>高速増殖原型炉もんじゅ ディーゼル建物 |

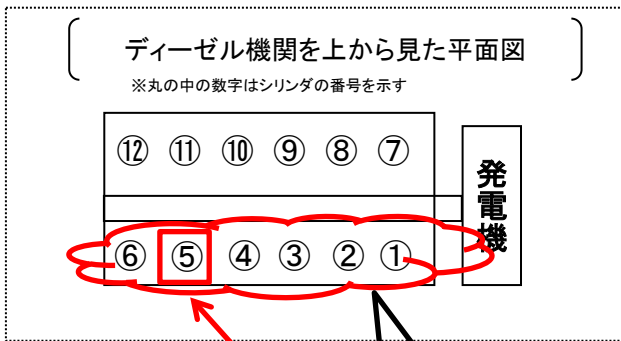
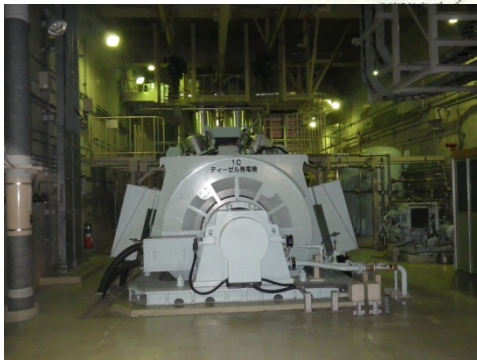
(ディーゼル発電機)

発電機

発煙箇所

【非常用ディーゼル発電機C号機の仕様】  
 ・出力: 4250kW(12気筒)  
 ・全長: 約11m ・全高: 約3m ・全幅: 約3m

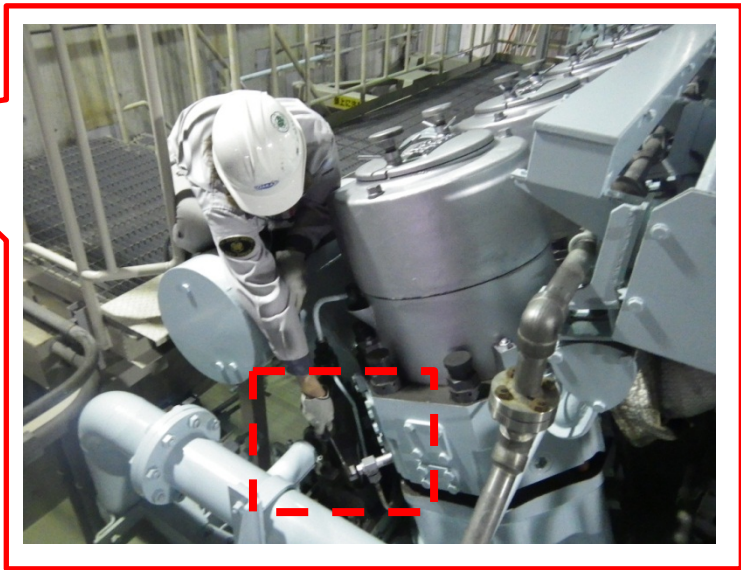
インジェクタコック 操作写真  
(A方向より撮影)

| 備 考 | <p>&lt;参 考&gt;</p> <p>※ 起動前の準備として、シリンダ内に溜まったガスを排出する際に使用するもので、運転中及び待機中は、閉とするが、起動前及びターニングの際には弁を開けてシリンダ内のガスを排出するための弁。</p> |

| 原 因 | 非常用ディーゼル発電機インジケータコックの閉め忘れ。 |
