高速増殖炉研究開発センター(旧:高速増殖炉もんじゅ建設所) 総合防災訓練 過去の実績

図4.2.1-1 ファイバースコープによる炉心燃料集合体の燃料要素外観観察画像

図5.1-1 ナトリウム漏えい対策の設備改善概要

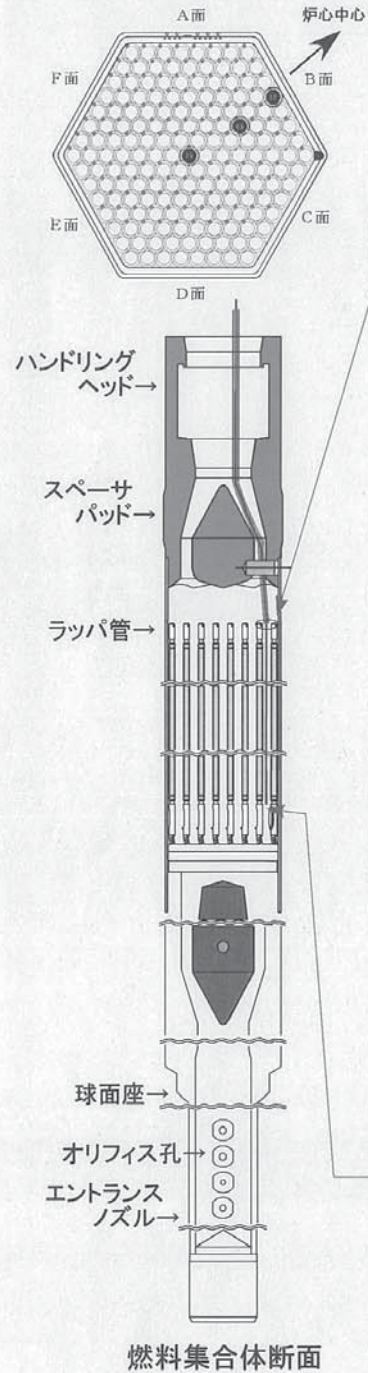
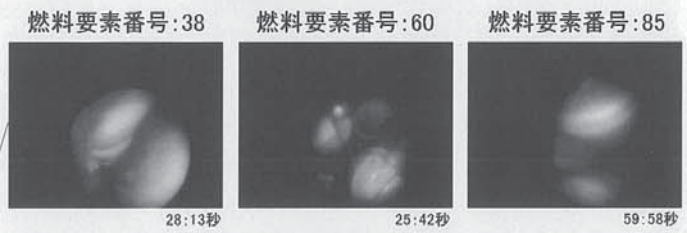
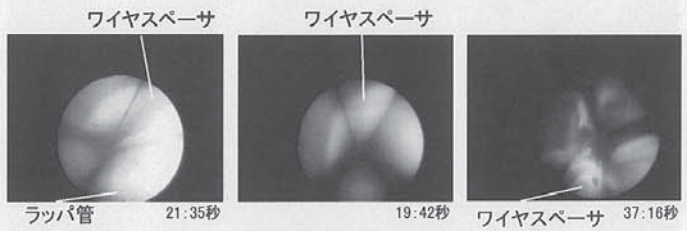
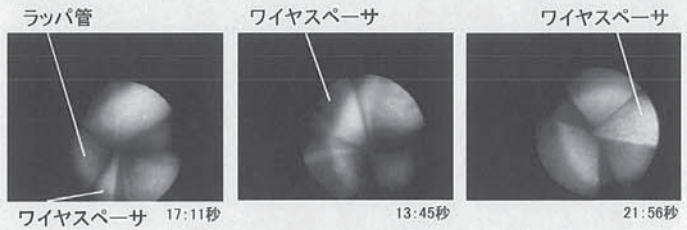
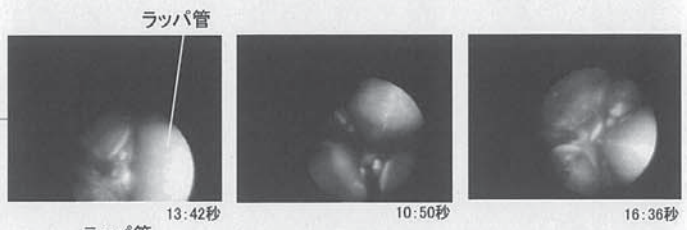
外観確認年月日:2008年6月26日
 燃料集合体番号:RU-053
 外観確認場所:要素番号:38番、60番、85番
 外観確認機器:ファイバースコープ(1万画素)

燃料要素頂部付近

燃料要素被ふく管
(ワイヤスペーサ4~5巻目の間)

燃料要素被ふく管
(ワイヤスペーサ1~2巻目の間)

燃料要素底部

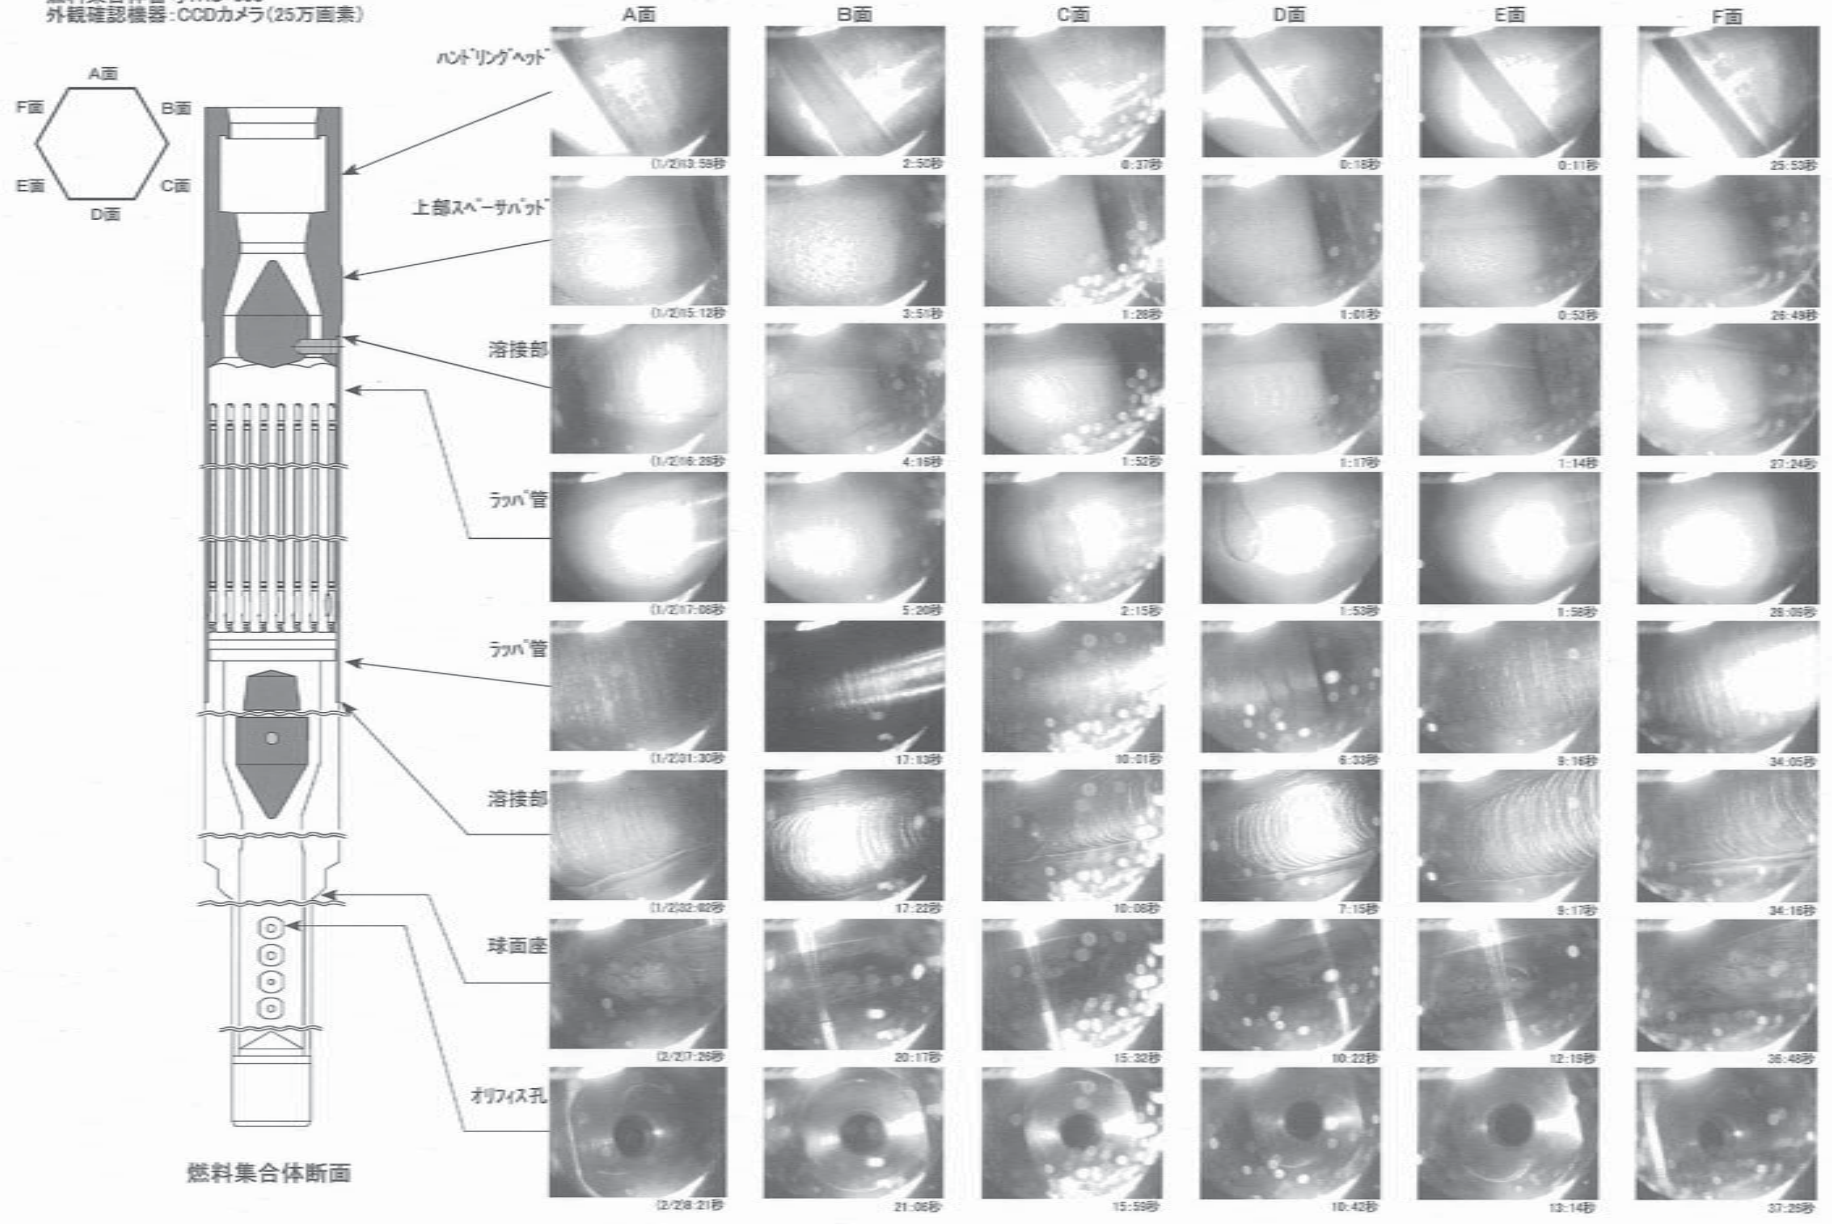
図4.2.1-2 小型CCDカメラによる炉心燃料集合体の外観観察画像

外観確認年月日: 2008年6月25日
 燃料集合体番号: RU-053
 外観確認機器: CCDカメラ(25万画素)

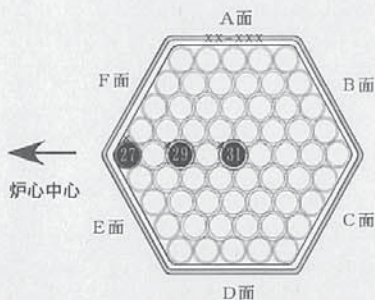
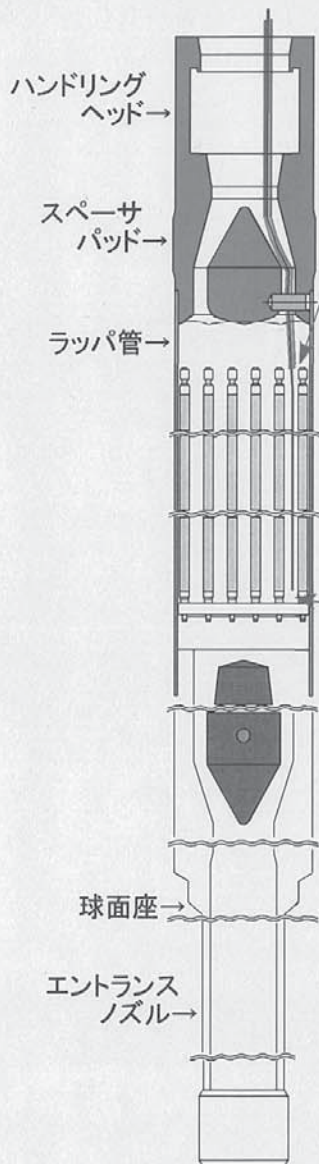
図4.2.1-3 ファイバースコープによるブランケット燃料集合体の燃料要素外観観察画像

外観確認年月日: 2009年8月6日
 燃料集合体番号: BH-032
 外観確認場所: 要素番号: 27番、29番、31番
 外観確認機器: ファイバースコープ(1万画素)

(CCD画像)

燃料集合体断面

燃料要素番号: 27	燃料要素番号: 29	燃料要素番号: 31
 ラッパ管 56:46秒	 ラッパ管 32:41秒	 ラッパ管 3:05秒
燃料要素頂部付近		
 ワイヤスペーサ 1:06:33秒	 ワイヤスペーサ 44:26秒	 ワイヤスペーサ 16:31秒
燃料要素被ふく管 (ワイヤスペーサ4~5巻目の間)		
 ラッパ管 1:06:00秒	 ワイヤスペーサ 43:50秒	 ワイヤスペーサ 15:28秒
燃料要素被ふく管 (炉心中心近傍)		
 ラッパ管 1:04:25秒	 ワイヤスペーサ 42:13秒	 ワイヤスペーサ 14:01秒
燃料要素被ふく管 (ワイヤスペーサ1~2巻目の間)		
 ラッパ管 1:03:23秒	 ワイヤスペーサ 41:18秒	 ワイヤスペーサ 13:15秒
燃料要素底部

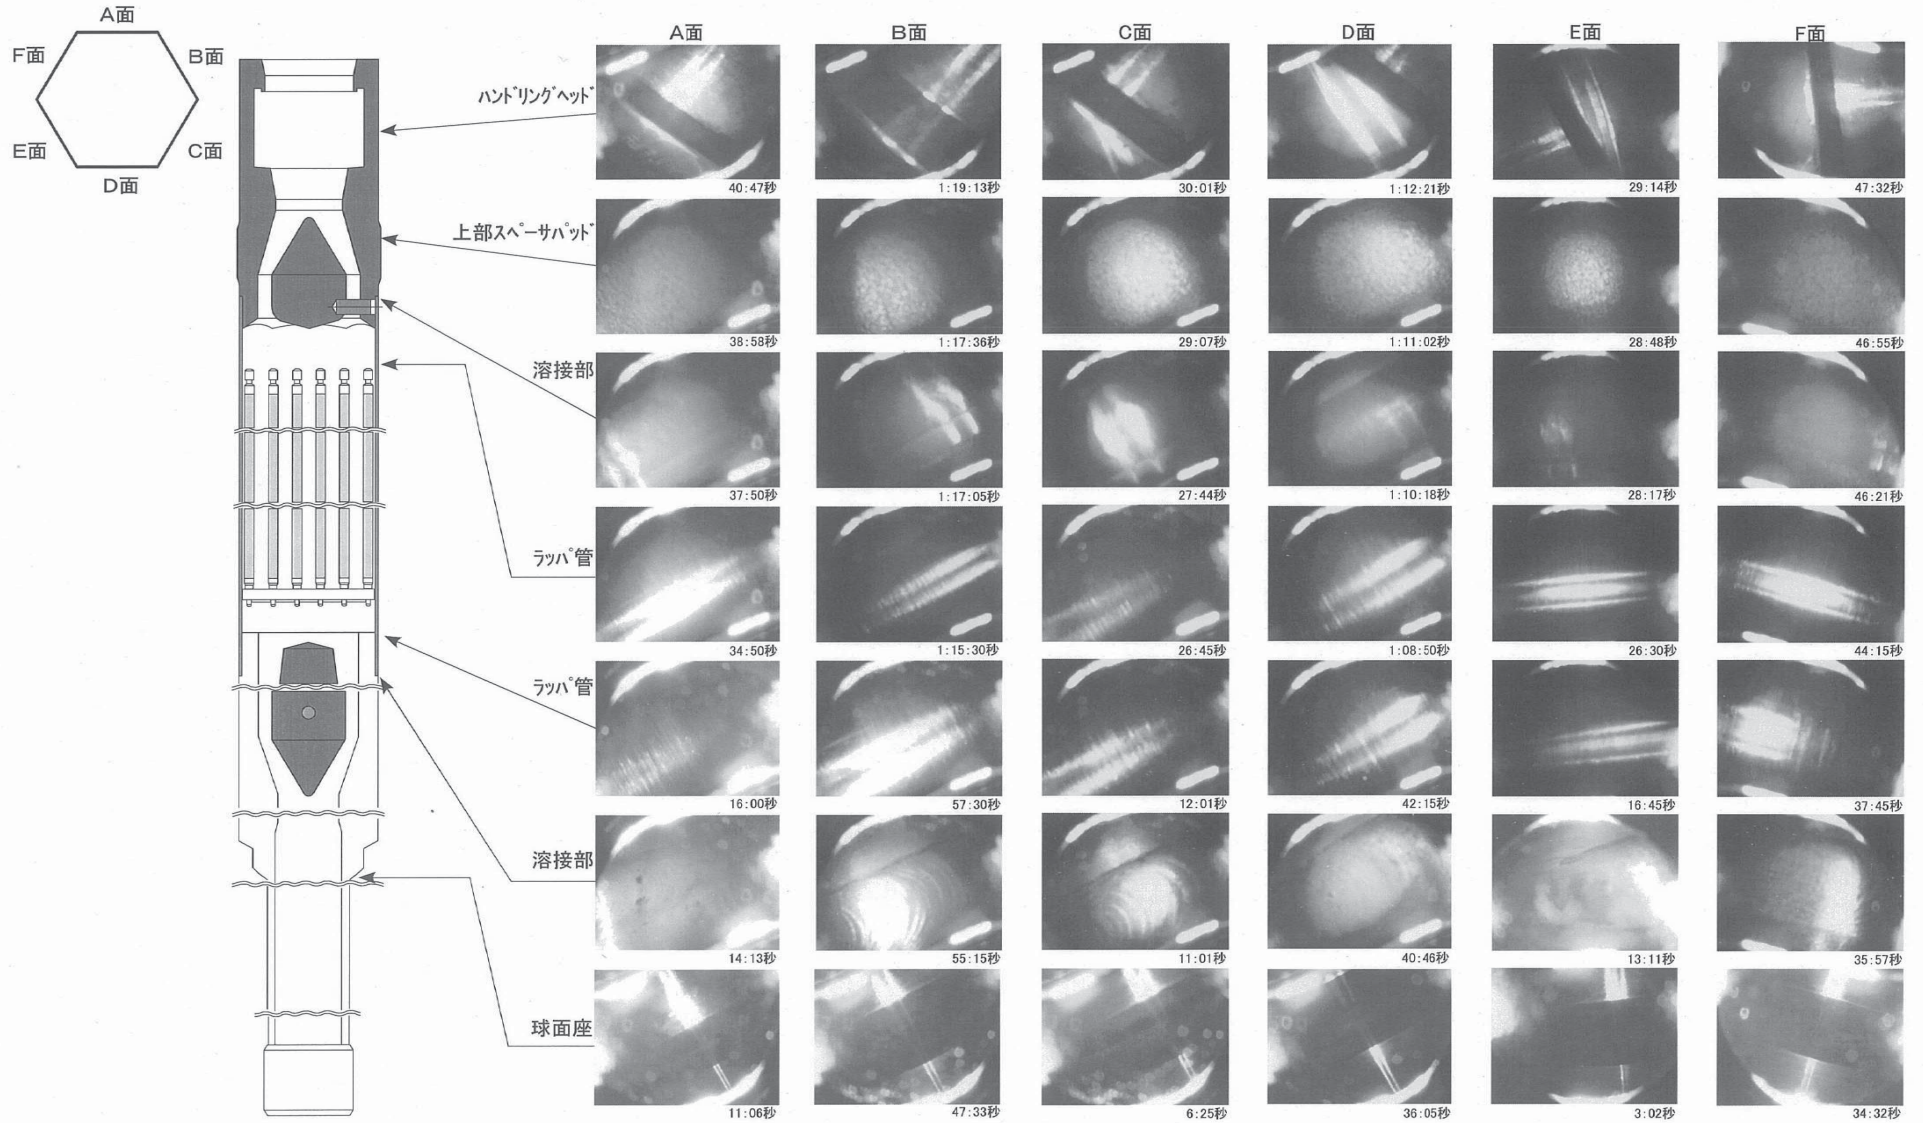
図4.2.1-4 小型CCDカメラによるブランケット燃料集合体の外観観察画像

外観確認年月日:2009年8月5日
 燃料集合体番号: BH-032
 外観確認機器: CCDカメラ(25万画素)

燃料集合体断面

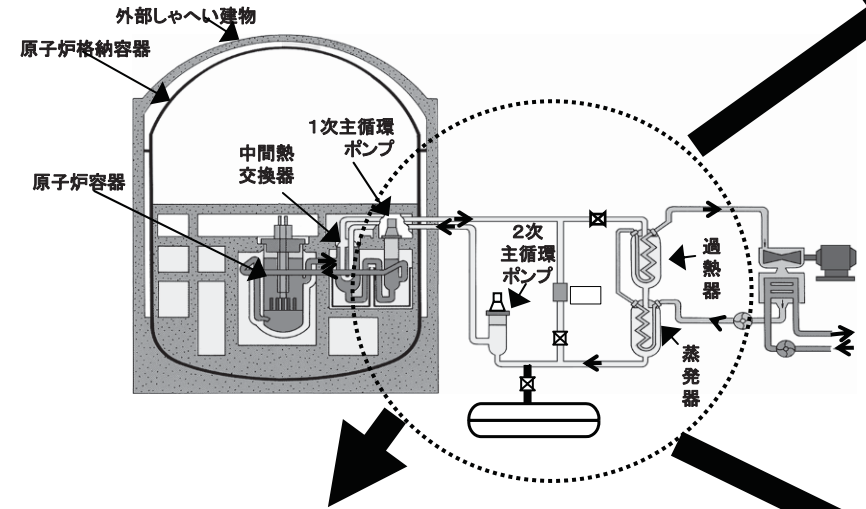
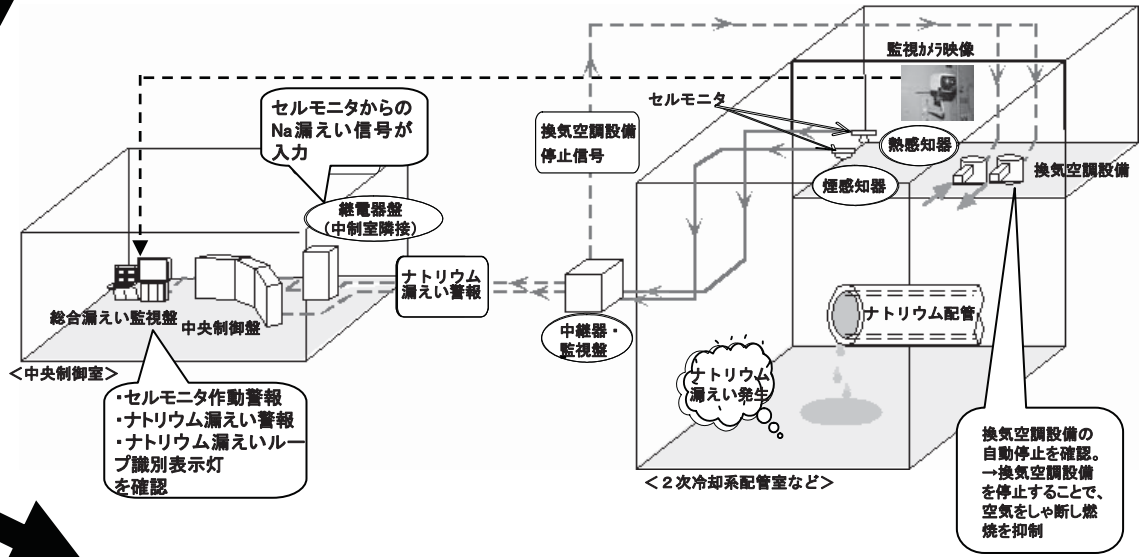
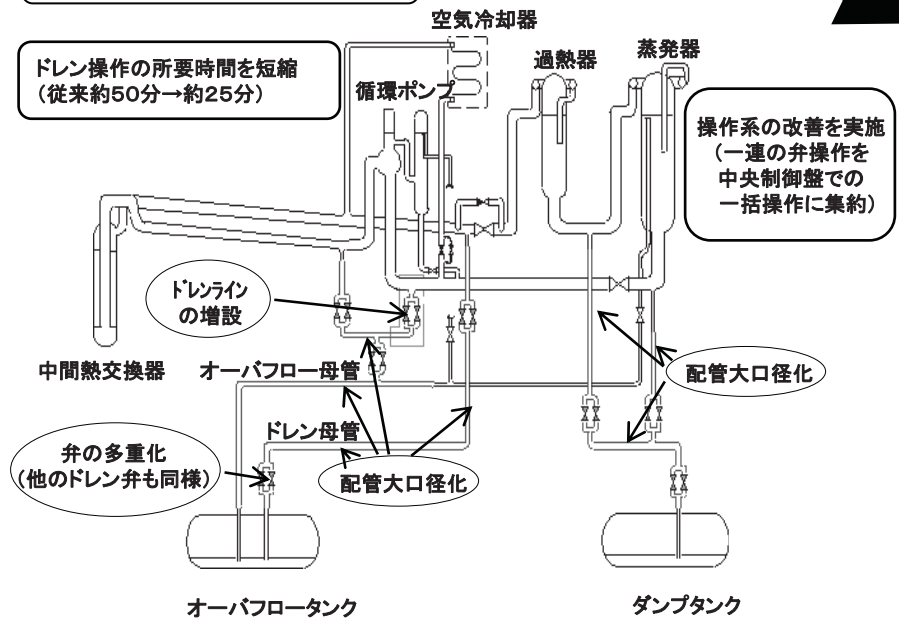
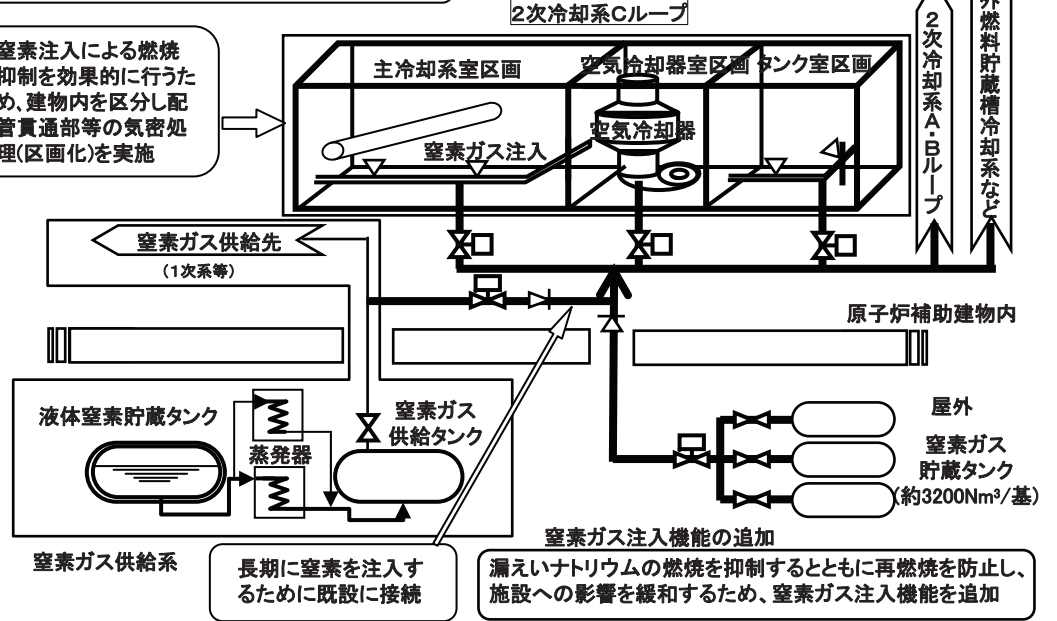
ナトリウム漏えいの早期検知

ナトリウム漏えいの抑制

ナトリウム漏えいの影響緩和

ナトリウム抜き取り(ドレン)時間を短縮するため、ドレン配管等を改造 (2次冷却系)

No.	項目	改善内容	改善の効果				改善の確認方法	改善の確認結果
			・漏えい状況 (右記)	保温材 内	保温材 外	大規 模		
			・効果の内容 (下記)					
1	ナトリウム漏えいの早期検知							
1-1	ナトリウム漏えい検出器の追設	2次ナトリウムを内包する機器・配管が設置された空気雰囲気室におけるナトリウム漏えい(機器、配管の保温材の外への漏えい)に伴う燃焼を早期かつ確実に検知して中央制御室に警報を発信するとともに、換気空調設備を自動停止させる信号を発信するため、煙感知型・熱感知型のナトリウム漏えい検出器(空気雰囲気セルモニタ)を追設した。	機器、配管の保温構造外へのナトリウム漏えいを早期かつ確実に検知して、中央制御室にナトリウム漏えい警報を表示するとともに、換気空調設備を自動停止させることができるようになった。	-	○	○	①ナトリウム漏えい検出の模擬入力を加え、換気空調設備が自動停止するまでの時間を計測し、要求時間内であることを確認する。 ②ナトリウム漏えい検出の模擬入力を加え、関係する警報発信及び表示灯点灯までの時間を計測し、要求時間内であることを確認する。 ③ナトリウム漏えい検出の模擬信号を入力し、警報・表示灯類が発報又は点灯し、換気空調設備及び2次補助ナトリウム系設備等に係る機器が正常に作動することを確認する。	①換気空調設備の自動停止時間が判定基準(10秒以内)内であることを確認した。 ②警報発信及び表示灯点灯時間が判定基準(10秒以内)内であることを確認した。 ③インタロック通り正常に警報が発報し、表示灯が点灯すること及びインタロック通り正常に換気空調設備、2次補助ナトリウム系設備が作動することを確認した。
1-2	総合漏えい監視システムの設置	ナトリウム漏えい時に中央制御室の運転員の判断を支援するため、事故状況を正確かつ迅速に情報提供する総合漏えい監視システムを設置した。ナトリウム漏えい検出器等からの信号は、総合漏えい監視システムに取り込まれ、下記のナトリウム漏えい関連情報を集約して表示出来るものとした。また、煙感知型・熱感知型ナトリウム漏えい検出器(空気雰囲気セルモニタ)の信号により、換気空調設備の早期停止を可能とした。 ・火災情報(火災感知器) ・漏えい情報(ナトリウム漏えい検出器) ・プロセス情報(ナトリウム液位、系統ナトリウム温度、換気空調設備状態信号) ・視覚情報(監視カメラ映像)	総合漏えい監視システムの設置により、ナトリウム漏えい関連情報(火災情報、漏えい情報、プロセス情報、視覚情報)が中央制御室内に集約して表示され、これによってナトリウム漏えい時、中央制御室の運転員は事故状況を把握でき、迅速な判断を下すことができるようになった。	○	○	○	①中央計算機よりナトリウム漏えいに係わる情報(入力点)について、アナログ入力点は任意の点、デジタル入力点はON-OFFをそれぞれ模擬し、総合漏えい監視盤にて正しく伝送されているかを確認する。 確認は中央計算機の模擬データ発信リストと総合漏えい監視盤の入力点一覧にて各々のデータを突き合わせて確認する。 ②中央計算機よりナトリウム漏えい検出器、セルモニタ、火災感知器の情報を模擬入力し、総合漏えい監視盤にて現場監視カメラの映像表示確認及び自動で切り替わることを確認する。 確認は中央計算機の模擬データ設定時の検出器種別と総合漏えい監視盤での受信データ表示、監視カメラ表示の映像表示確認及び監視カメラ表示が自動的に当該区画の映像に切り替わることを目視及び送受信データの突き合わせを行い確認する。 ③中央計算機システムからのデータ設定による漏えい判定(規模、場所)及び最確ガイド表示を確認する。	①中央計算機の模擬データ発信リストと総合漏えい監視盤の入力点一覧にて各々のデータを突き合わせた結果、良好であることを確認した。 ②中央計算機の模擬データ設定時の検出器種別と総合漏えい監視盤での受信データ表示、監視カメラ表示の映像表示確認及び監視カメラ表示が自動的に当該区画の映像に切り替わることを目視及び送受信データの突き合わせにより確認した。また、カメラ選択割付に係わるソフトウェアの調整等を実施し良好であることを確認した。 ③模擬信号(計算機及び検出器からの設定)による漏えい判定(規模、場所)及び最確ガイド表示により、総合漏えい監視システムの機能が良好であることを確認した。 最確ガイド表示:ナトリウム漏えい発生後の主要なプラントレベルの運転操作をガイド表示する。

2	ナトリウム漏えいの抑制							
2-1	2次ナトリウム充填ドレン系の改造	2次ナトリウム充填ドレン系は、メンテナンス時に2次主冷却系設備及び補助冷却設備の機器、配管のナトリウムをドレンする目的で設けられている。改造では、ドレン所要時間を短縮して漏えいを早期かつ確実に停止できるようにするため、2次主冷却系設備にドレン配管の増設、既設ドレン配管の大口径化、ドレン弁の多重化及びドレンに関する一連の弁操作等を中央制御室から一括して行えるよう操作性の改善を行った。	2次ナトリウム充填ドレン系の改造を行ったことによって、ナトリウム漏えい時のドレンの信頼性が向上するとともに、ドレン時間が改善前の約50分から25分以内に短縮され、ナトリウム漏えいが抑制された。	○	○	○	①予熱状態で、中央制御室から弁を遠隔操作し、弁の開閉動作の確認、開閉時間の確認及びリフト量の確認を実施する。 ②インタロック試験、緊急ドレンに係る範囲のインタロックが正常に動作することを確認する。 ③ナトリウムドレン開始(「2次主冷却系緊急ドレン」OS操作後、ドレン弁(240A(B,C)MV1A,B, 240A(B,C)MV6A,B, 240A(B,C)MV4A,B)への開信号発信時)から所定時間以内にドレンが完了することを確認する。 ・全弁正常作動時;25分以内 ・一弁故障時;25分以内	①弁の開閉時の動作が円滑であり、異常な振動、異音がないことを確認した。開閉時間、リフト量について判定基準内であることを確認した。 ②緊急ドレンに係る範囲のインタロックが正常に動作することを確認した。 ③全ドレン弁が正常作動した状態で判定基準25分以内(試験結果;Aループ20分40秒、Bループ17分08秒、Cループ20分14秒)、かつ弁の単一故障(1弁故障)を模擬した状態で判定基準25分以内(試験結果;Aループ22分03秒、Bループ19分51秒、Cループ21分51秒)であることを確認した。

3	ナトリウム漏えいの影響緩和							
3-1	蒸気発生器室換気装置自動停止インタロックの改造	2次主冷却系設備、補助冷却設備及び2次ナトリウム補助設備の部屋に新設する空気雰囲気セルモニタからの信号により、自動的に当該換気装置の隔離ダンパを全閉とし、給気ファン及び排気ファンを停止するインタロックを追加するとともに、既設の蒸発器液位低信号による蒸気発生器室換気装置自動停止のインタロックをAND条件からOR条件に変更した。	蒸気発生器室換気装置に自動停止インタロックを追加したことにより、ナトリウム燃焼及び燃焼に伴うエアゾール拡散を抑制することができた。また、蒸気発生器室換気装置の自動停止信号を多重化したことで、万どちらか一方の信号が動作しない場合でも、ナトリウム漏えい時に区画への空気供給を断つことができるようにした。さらに、蒸発器液位低信号による蒸気発生器室換気装置自動停止インタロックを変更したことで、蒸発器液面計1台が故障した場合でも信号が発信できるようになったため、大規模なナトリウム漏えい時の蒸気発生器室換気装置自動停止がより確実なものとなった。	—	○	○	ナトリウム漏えい検出器(空気雰囲気セルモニタ)の漏えい検出の模擬信号を入力し、当該換気装置の隔離ダンパが全閉となり、給気ファン及び排気ファンが停止することを確認する。また蒸発器液位低の模擬信号を入力し、当該蒸気発生器室換気装置の給気ファン及び排気ファンが停止し、各出入口ダンパ及び隔離ダンパが全閉になることを表示により確認する。	空気雰囲気セルモニタからの信号により、当該換気装置の隔離ダンパが全閉となり、給気ファン及び排気ファンが停止することを確認した。また蒸発器液位低信号により蒸気発生器室換気装置が停止することを確認した。
