高速増殖原型炉もんじゅ

JAEA 原子力機構 敦賀事業本部からのお知らせ

発行：平成27年1月13日

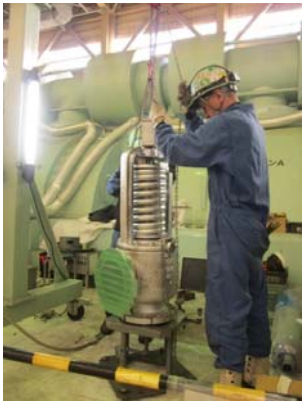
【補助蒸気設備：蒸気復水回収系の点検】

蒸気復水回収系は、補助ボイラー（タービン及び蒸気発生器の予熱や各種建物の暖房等に用いる蒸気を発生する設備）からの蒸気が供給先で使用された後に冷えて生じた水を回収する系統です。系統内の配管・弁等について定期的に点検を実施し、機能維持を図っています。

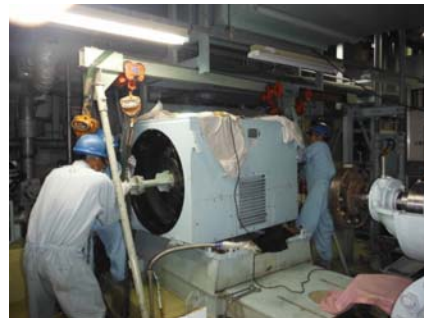
【原子炉補機冷却水ポンプ用モーターの分解点検】

「ふげん」では、昨年9月から第27回定期検査を実施しています。この期間中には使用済燃料貯蔵プールの冷却に必要な原子炉補機冷却水ポンプなど、廃止措置期間中においても機能維持に必要な設備についても定期点検を実施して計画的な保全に努めています。
