# 「もんじゅ」サイトに設置する新たな試験研究炉について

## 2025年度の地質調査結果及び2026年度に向けた調査について

## JAEA 原子力機構 敦賀事業本部からのお知らせ

# 高速増殖原型炉もんじゅ

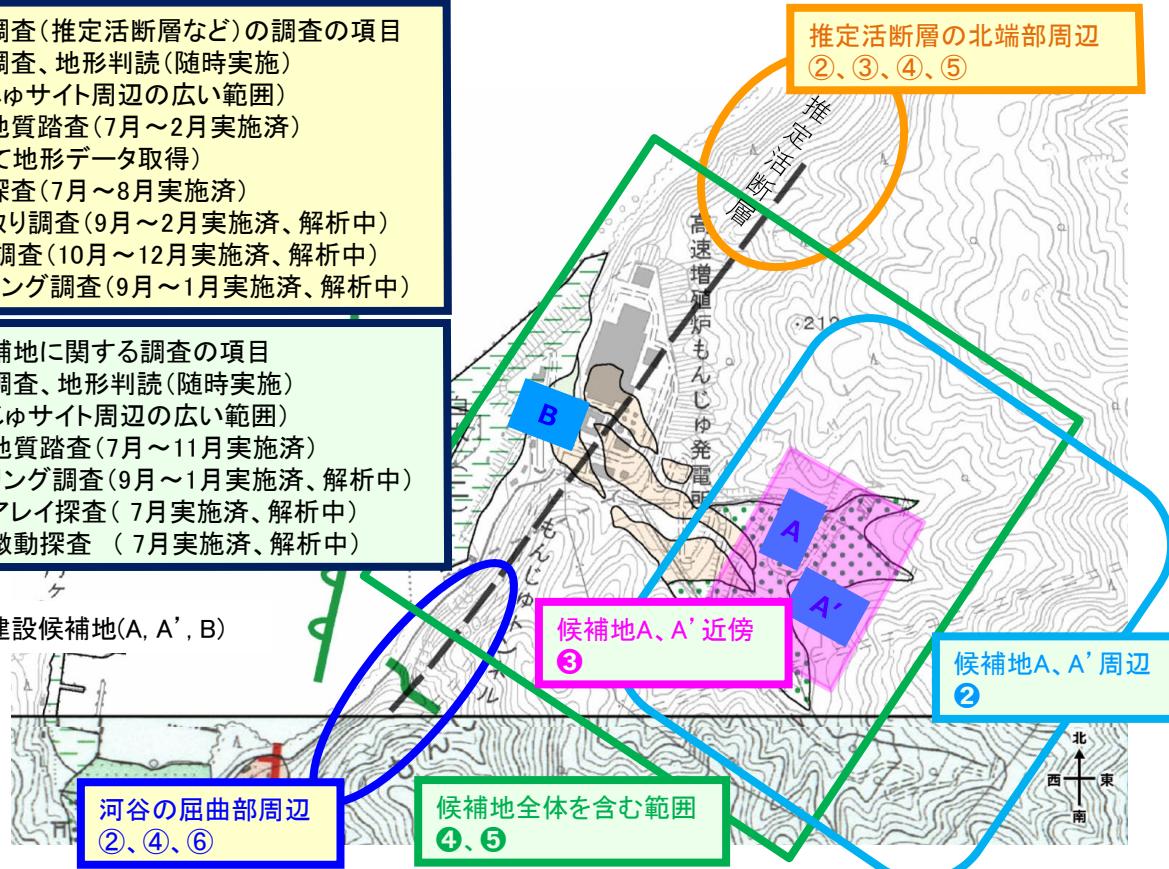
■: 建設候補地(A, A', B)

- ①文献調査、地形判読(随時実施)  
(もんじゅサイト周辺の広い範囲)
- ②地表地質踏査(7月～2月実施済)  
(併せて地形データ取得)
- ③電気探査(7月～8月実施済)
- ④剥ぎ取り調査(9月～2月実施済、解析中)
- ⑤ピット調査(10月～12月実施済、解析中)
- ⑥ボーリング調査(9月～1月実施済、解析中)

- ①文献調査、地形判読(随時実施)  
(もんじゅサイト周辺の広い範囲)
- ②地表地質踏査(7月～11月実施済)
- ③ボーリング調査(9月～1月実施済、解析中)
- ④微動アレイ探査(7月実施済、解析中)
- ⑤単点微動探査(7月実施済、解析中)

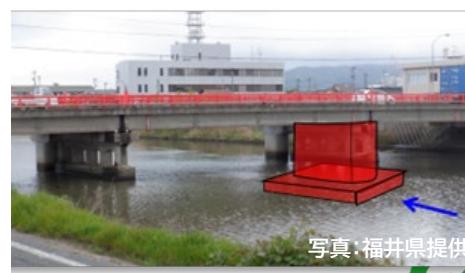
敦賀市松原橋 補強工事場所  
(2基の橋脚のうち1基に使用)

資源エネルギー庁と福井県が連携し、県内2箇所の公共工事(南越前町の鯖波大橋(仮称)及び敦賀市松原橋)において、「ふげん」のクリアランス金属を利活用した鉄筋を橋脚に使用する実証事業が実施されました。本公共工事で使用する鉄筋約54トンのうち、「ふげん」のクリアランス金属は約5トン含まれており、クリアランス金属を建設資材として使用するの国内初となります。

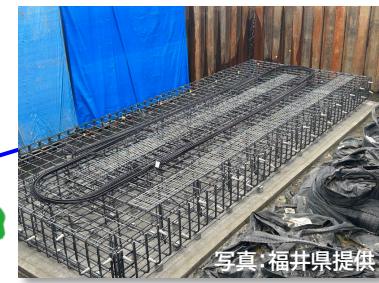
南越前町鯖波大橋(仮称)  
新設工事場所  
(4基の橋脚のうち2基に使用)

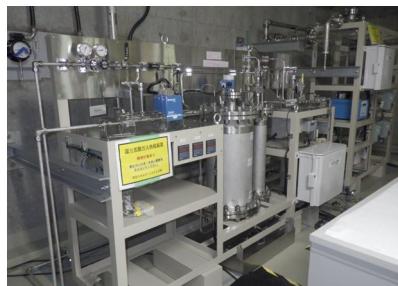
ナトリウム安定化処理装置

今後、廃止措置第3段階において実施する主要なナトリウム機器の解体に向けた準備として、4月から比較的小規模で放射化していない2次メンテナンス冷却系設備の解体を行っています。この解体では、配管に残っている少量のナトリウムを安定な化合物である炭酸塩に変化させた上で機器・配管を解体撤去するなど、ナトリウムの安定化や切断技術の実証を実施しています。

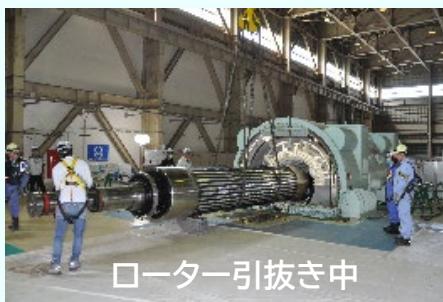
ローター引抜き中

廃止措置第2段階の主要作業として2023年7月から水・蒸気系等発電設備の解体撤去を進めており、今年度は、タービン建物内の発電機本体、油タンク、循環水管、給水ポンプ等の解体撤去を計画どおり実施しました。

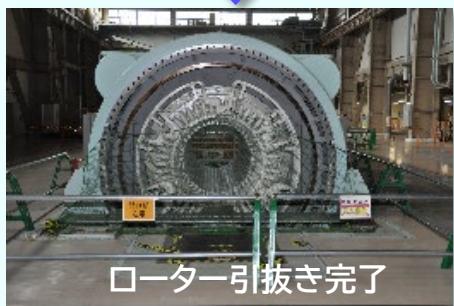
ローター引抜き完了

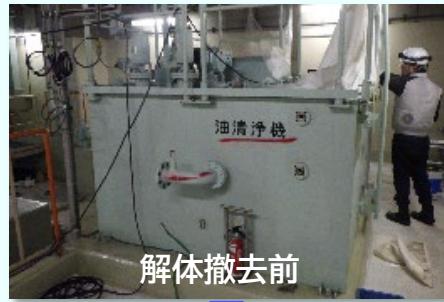
解体撤去前

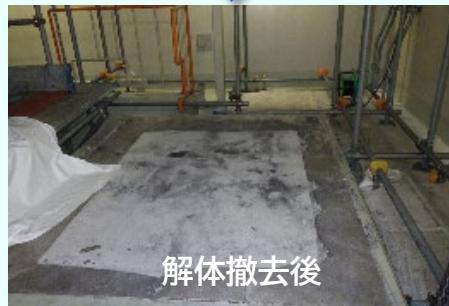
解体撤去後

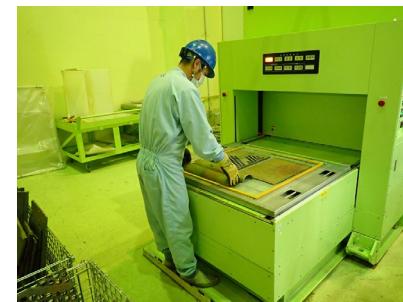
クリアランス測定の様子

「ふげん」タービン建屋の機器等の解体撤去作業により発生したクリアランス対象金属のうち、原子炉等規制法に基づき、測定及び評価を行った約40トンの放射能濃度の第8回確認申請を3月6日に原子力規制委員会へ行いました。
