旧大和田銀行本店

敦賀市立博物館

敦賀市立博物館として利用されている「旧大和田銀行本店」(相生町)がこの夏、修復事業を終え、新しい姿を見せています。この建物は福井県の文化財に指定されていますが、市では、**わが国**の重要文化財の指定を目指しています。

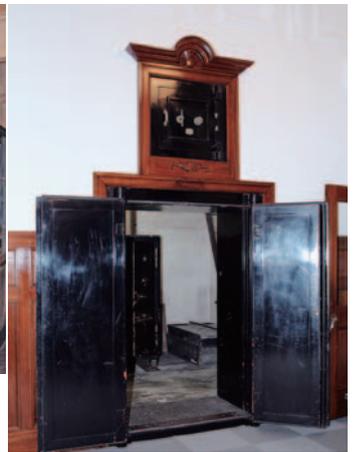
大金庫。上の小さな窓は下の大きな扉が開かない時の予備の扉。地階にも大金庫がある

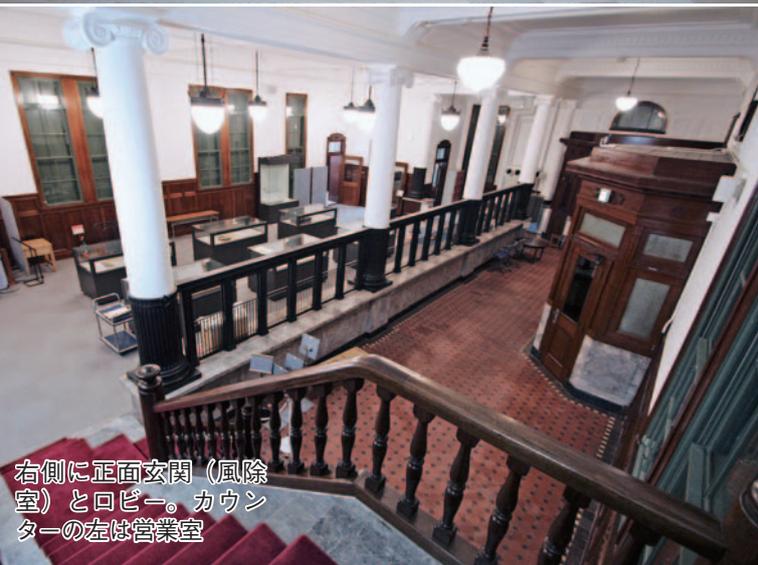
1階

右側に正面玄関(風除室)とロビー。カウンターの左は営業室

1階のカウンターは一部がなくなっていたので、同じようなものを探しました。カウンターの上のスクリーン（仕切り）も実物がなく、写真などを元に再現しました。貴賓室の壁布とじゅうたんは元のものが残っていて、精密に復元できました。

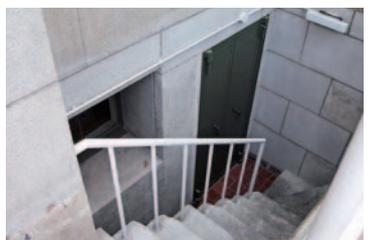
建物の外部(山車会館側)から直接地階に通じる階段。埋められたのを今回掘り出した(現在は通行禁止)▼

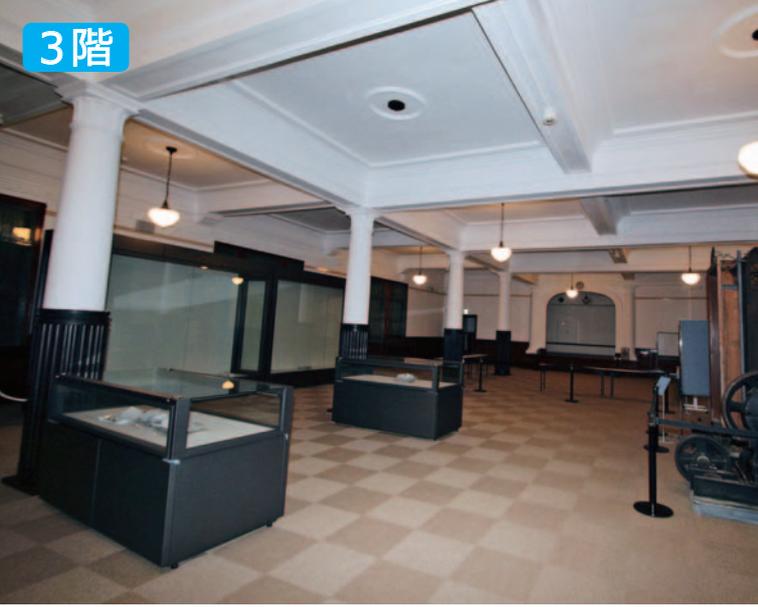
ステージ

3階は公会堂として使用されていた。正面にはステージが。当初、床は畳敷きだった。外部から、銀行関係の部屋を通らず直接エレベーターなどで入れた

3階の公会堂はイスを並べて50人ほど入れ、講座や音楽会などが開けます。地下はレストランにはできませんが、趣味などの展示会とか、小人数のサークル活動などに使えます。利用を期待しています。

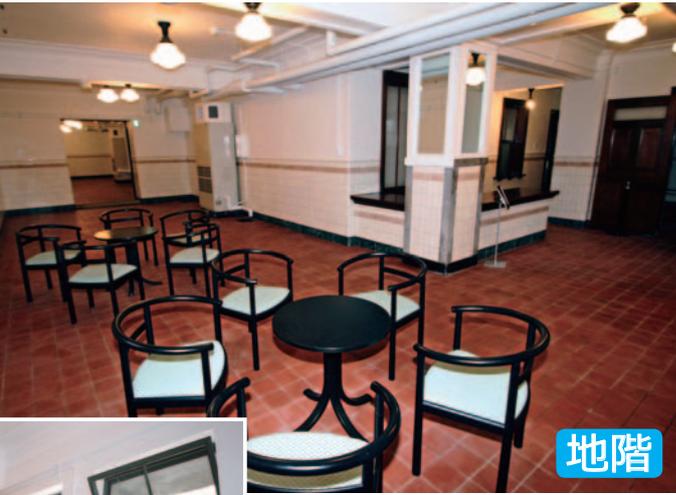
地階

地階の元レストランだった部屋。当時としてはなじみの薄かった洋食が楽しめた。左手奥へと大きな部屋が二つ並び、外付け階段で屋外から直接入れた

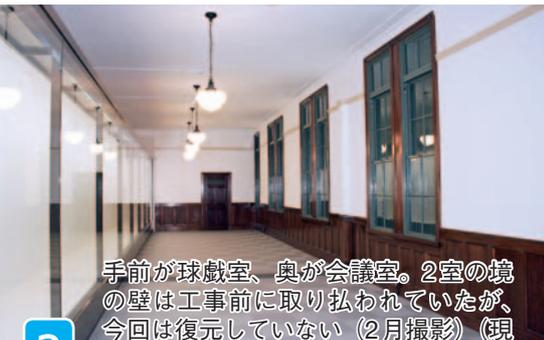
手前が球戯室、奥が会議室。2室の境の壁は工事前に取り払われていたが、今回は復元していない（2月撮影）（現在は展示室として使用されている）

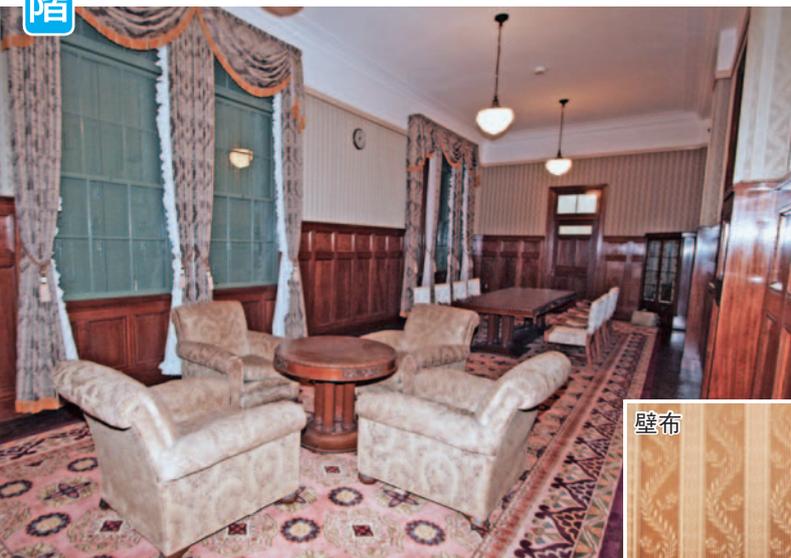
壁布

貴賓室。じゅうたんや壁布は当時の現物に極力忠実に復元した。手前のソファは当時のもの▼
