## テーマ1.2 鉦さいたい積場の管理について

1. 鉦さいたい積場の概要
2. 鳥取県中部地震の概要
3. かん止堤強度と最大加速度との関係
4. 鉦さいたい積場の管理 - 鳥取県中部地震の影響 -
5. 鉦さいたい積場の管理 - 震災への備え -
6. 閉山措置に向けた取り組み

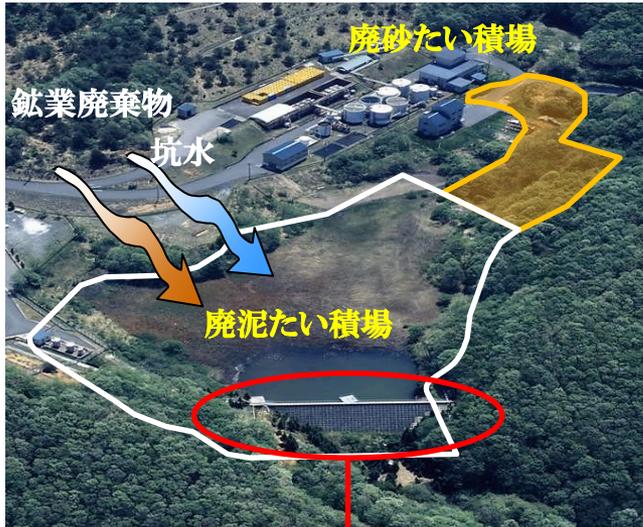
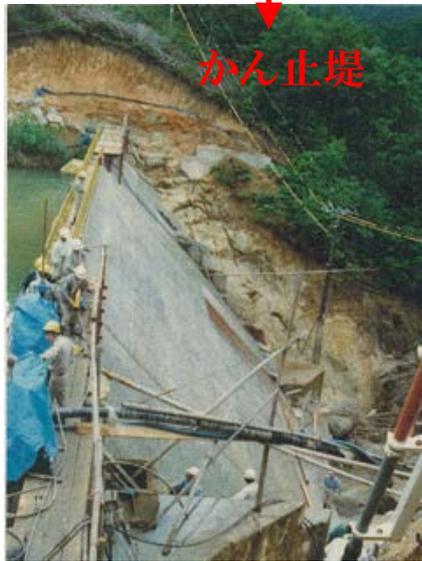
しっかりとした岩盤の上に設置されています(昭和55年に実施した調査時の写真)。

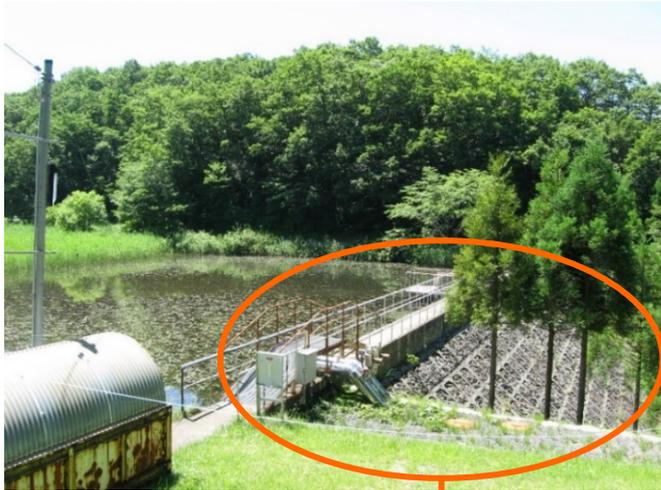
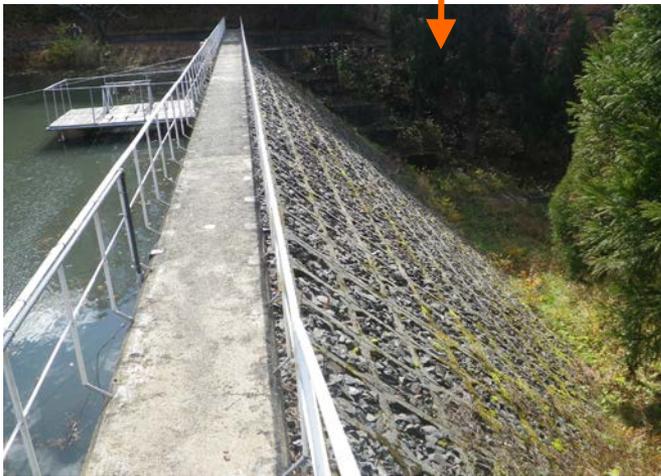
鉍さいたい積場のコンクリート  
かん止堤

- ✓ 認可を受けている鉍さいたい積物受け入れ量  
40,513m<sup>3</sup> (50mプール10個分)
- ✓ 現在の鉍さいたい積量(平成29年3月末現在)  
35,419 m<sup>3</sup>
- ✓ 鉍さいたい積場のたい積物の放射能濃度(1gの鉍さいたい積物に含まれる放射能)  
ウラン238 約 3ベクレル/g  
ラジウム226 約16ベクレル/g
- ✓ 地震に対する強さ(コンクリートかん止堤)  
水平震度(k)=0.3 (1996年気象庁震度階の震度5強から震度6程度の地震に耐えられる強度を持っています。)
- ✓ 貯留水は、坑水処理施設で処理し、鉄等の濃度を排出基準値以下にして河川に放流しています。

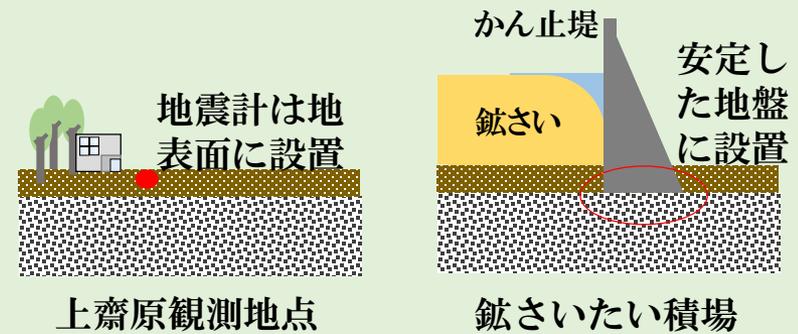
このような違いもあります

上齋原観測点の最大加速度は、一般的に、安定した地盤に設置されたかん止堤が受た加速度よりも大きな値を示していると考えられます。

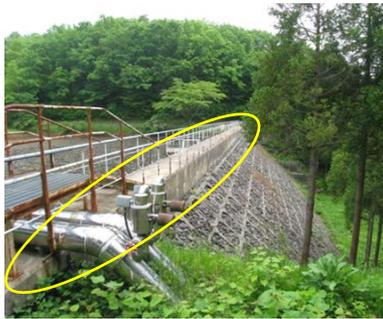
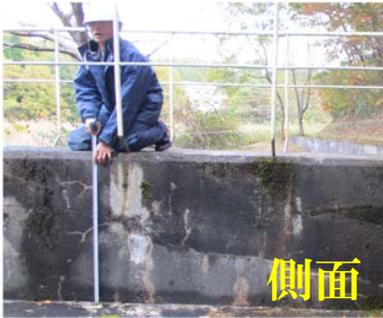
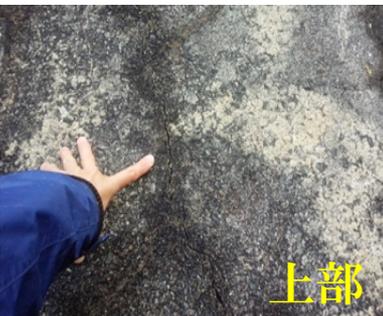
鳥取県中部地震(上齋原観測点で震度5強)では、鉦さいたい積場の機能に影響を与える被害は有りませんでした。なお、以前から確認されていたコンクリートかん止堤表面部分のひび割れの幅と長さが拡大していたため、調査を行っています。合わせて、総合的な影響評価も実施しました。

- ①ひび割れ幅の点検
- ②ひび割れ箇所のコア(円筒状に抜き取ること)採取調査

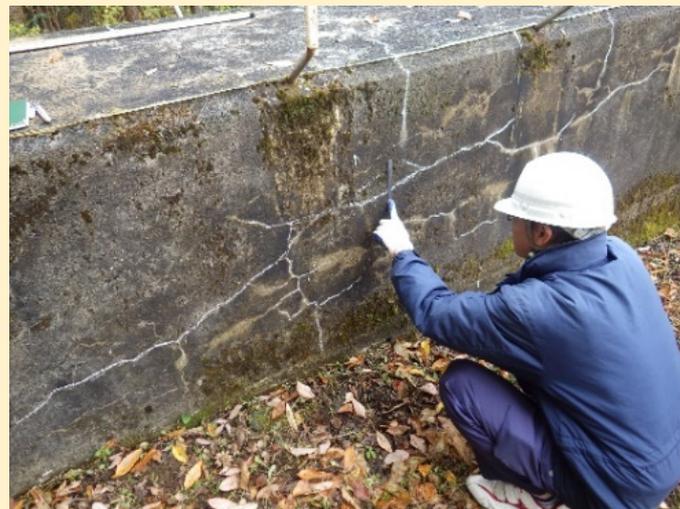
## ①ひび割れ幅の点検結果

ひび割れの幅	
地震前	0.2mm以下
地震後	
縦ひび割れ	約0.2～1.2mm
亀甲状ひび割れ	約0.2mm
斜めひび割れ	約2mm

影響の調査・評価を行ったところ、かん止堤の強度に影響するものではありませんでした。

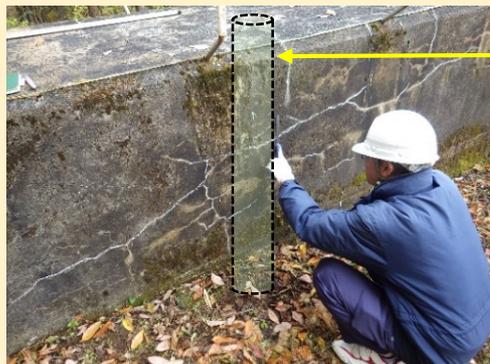
## ②ひび割れ箇所のコア採取調査結果

コンクリートを筒状にくり抜いたものを「コア」と言います。

- ✓ コア抜き取り穴に水を張った試験により、ひび割れによる漏水がないことを確認しました。
- ✓ ひび割れの深さ(17cmから18cm)は、かん止堤の強度に影響するものではありませんでした。

ひび割れ部分に入った水が凍結し、ひび割れが拡大するおそれもありますので、冬までには樹脂充填補修を行います。

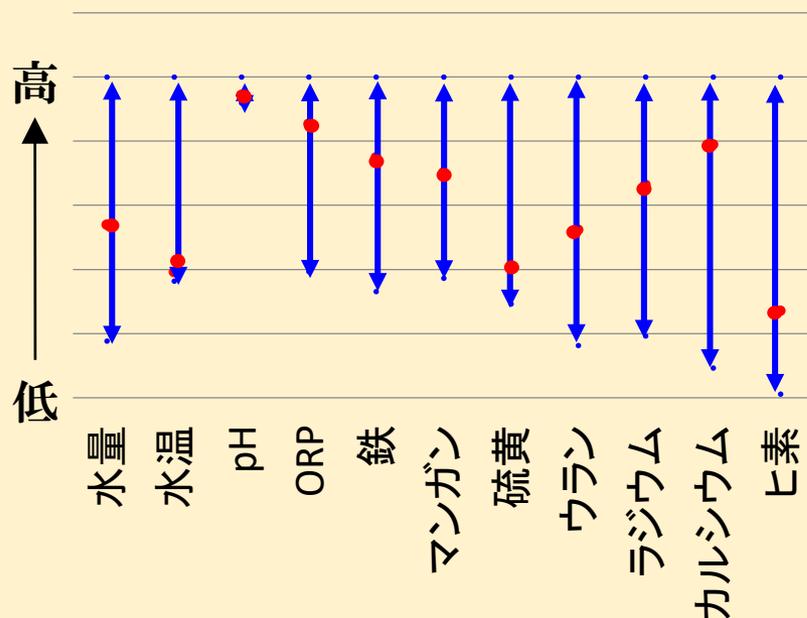
地震前後の水量・水質の比較

- ✓ かん止堤下の湧水量に、地震の前後で有意な変化は見られませんでした。
- ✓ かん止堤下の湧水の水質に、地震の前後で有意な変化は見られませんでした。

全ての測定項目で、**地震後の測定値(●)**は、**地震前の変動範囲(⇕)**の中に入っています。合わせて、排出基準値を下回っています。

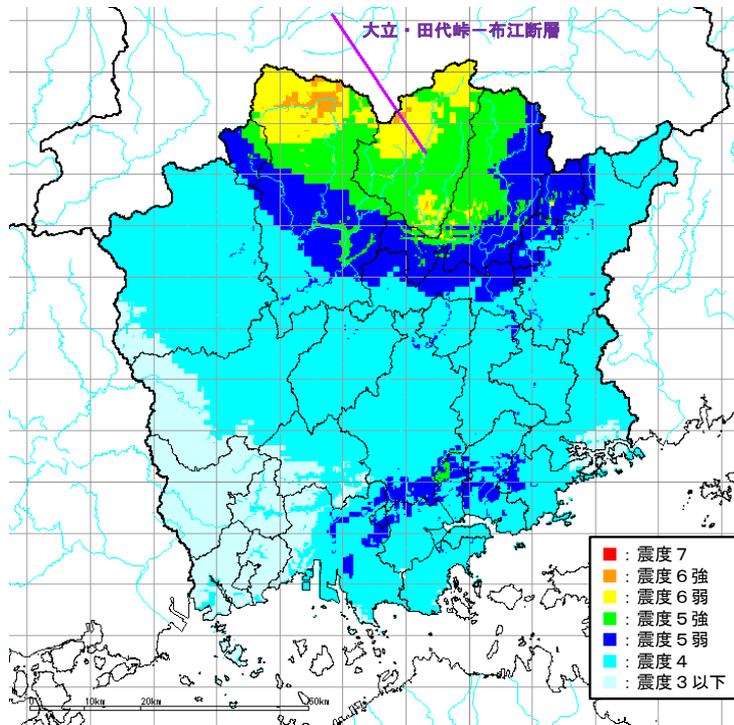
大立断層・田代峠-布江断層に  
起因する震度予測

- ✓ 平成26年度に岡山県が実施した「断層型地震の被害想定」によると、大立断層・田代峠-布江断層が動いた場合、人形峠周辺で震度6程度の揺れが発生することが想定されています。
- ✓ 平成23年度、平成24年度に原子力機構が実施した「人形峠センターに最も影響を与えると考えられる内陸型地震(那岐山断層地震)から算出した加速度を用いた解析では、**震度5強から6程度に耐える強度を有しているとの評価結果**でした。
- ✓ ただし、震災への備えとして、様々な揺れ方を想定し、再度、鉱さいたい積場及び周辺地盤の損傷・崩落等の解析を行います。
- ✓ 解析結果に基づき、必要な場合には、適切な対策を検討し実施して行きます。

解析結果については、今後、鉱山跡措置技術委員会等の第三者にも評価して頂きます。

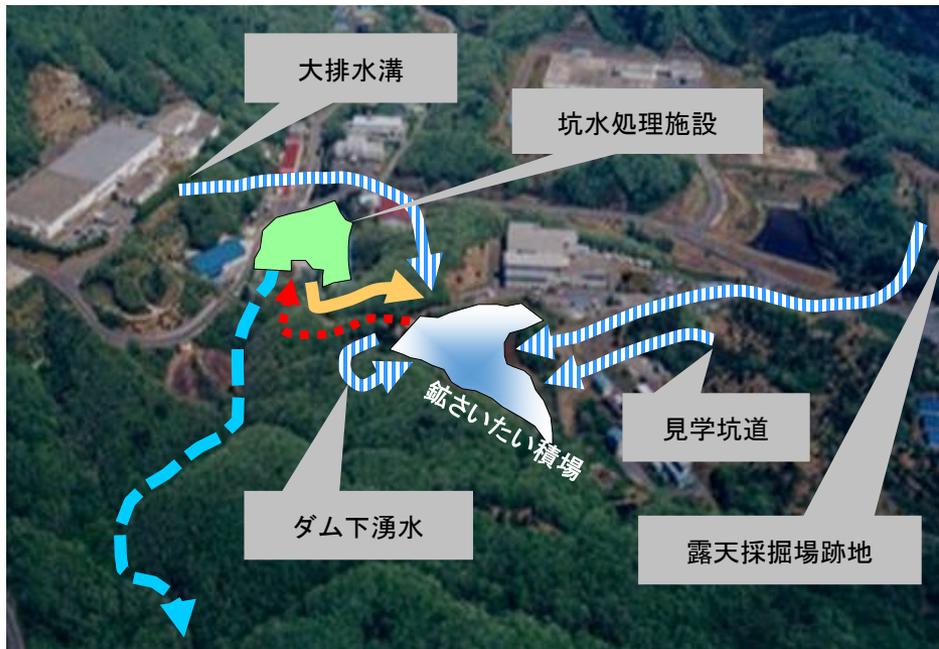
管理を必要としない状態にすることを最終的な目標としています。

- ✓ 管理を終えるためには、危害、鉱害が発生しないこと、放射線が周辺に影響しないようにする必要があります。その状態を目指して、鉱さいたい積場全体を覆土等により措置することを検討しています。
- ✓ 覆土するためには、露天採掘場跡地、見学坑道、大排水溝(旧坑道)から発生している坑水の水質改善、水量低減措置及び坑水処理施設の更新を先行して実施する予定です。
- ✓ また、これらの対策は、地元自治体、住民の方々に理解を頂いたうえで実施する考えです。

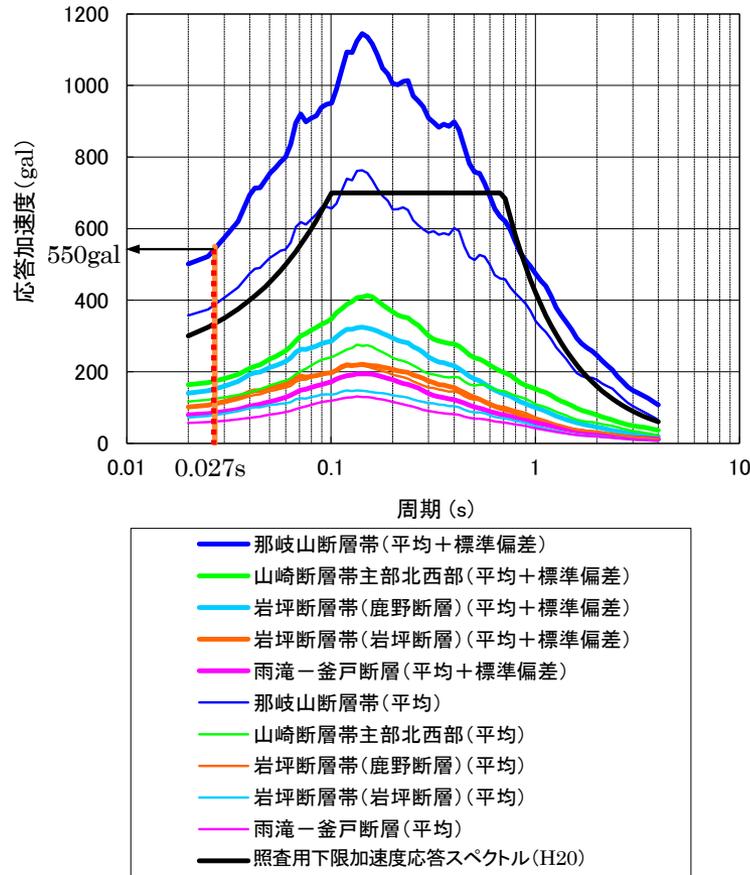
解析結果の一例

- ✓ 原子力機構では、平成23年度、平成24年度に「鉾さいたい積場コンクリートかん止堤の動的解析」を実施しました。
- ✓ この解析では「人形峠センターに最も影響を与えると考えられる内陸型地震(那岐山断層地震)から算出した加速度を用いました。
- ✓ 解析の結果、加速度550ガル(コンクリートかん止堤の固有震度数)に耐える強度を有していると評価されました。
- ✓ この結果を震度で表すと、震度6程度となります。
