坑水発生源対策(坑水処理負荷低減化)

(2016.3.22 第17回鈷山跡措置技術委員会 資料)

国立研究開発法人日本原子力研究開発機構
バックエンド研究開発部門
人形峠環境技術センター

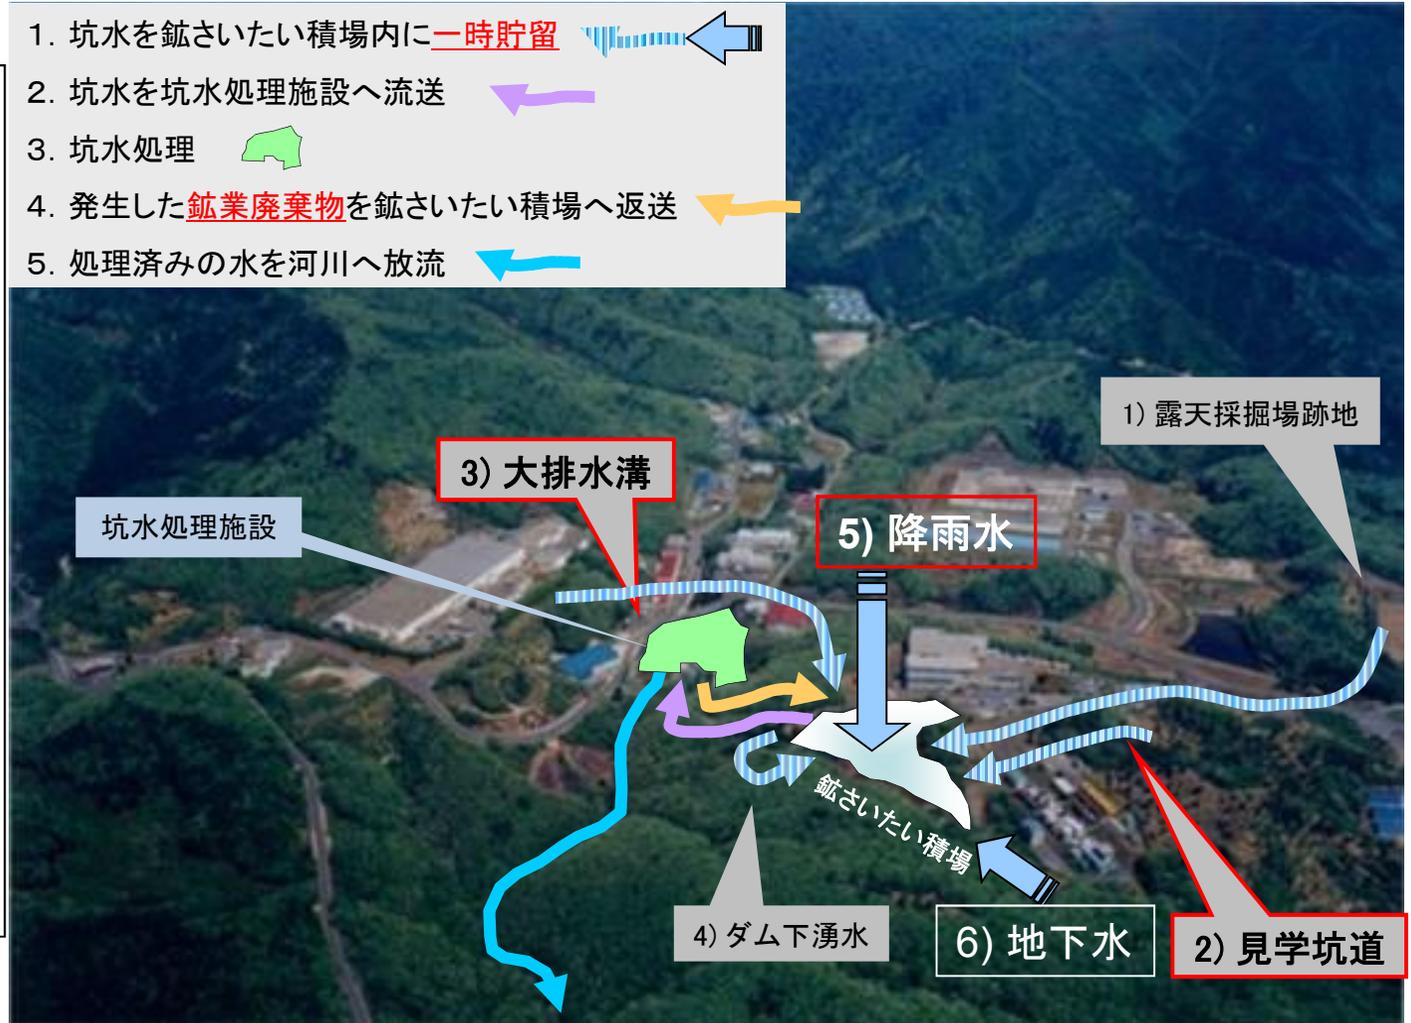
1. 坑水を鉍さいたい積場内に一時貯留
2. 坑水を坑水処理施設へ流送
3. 坑水処理
4. 発生した鉍業廃棄物を鉍さいたい積場へ返送
5. 処理済みの水を河川へ放流

H21～H25年度の年平均値

坑水の処理量	1) 露天採掘場跡地	2) 見学坑道	3) 大排水溝	4) ダム下湧水	5,6) 場内流入水 降雨水・地下水
水量(m ³ /年) (割合)	236,509 (100%)	18,129 (7.6%)	13,274 (5.6%)	73,770 (31.2%)	10,846 (4.6%)	120,490 (50.9%)

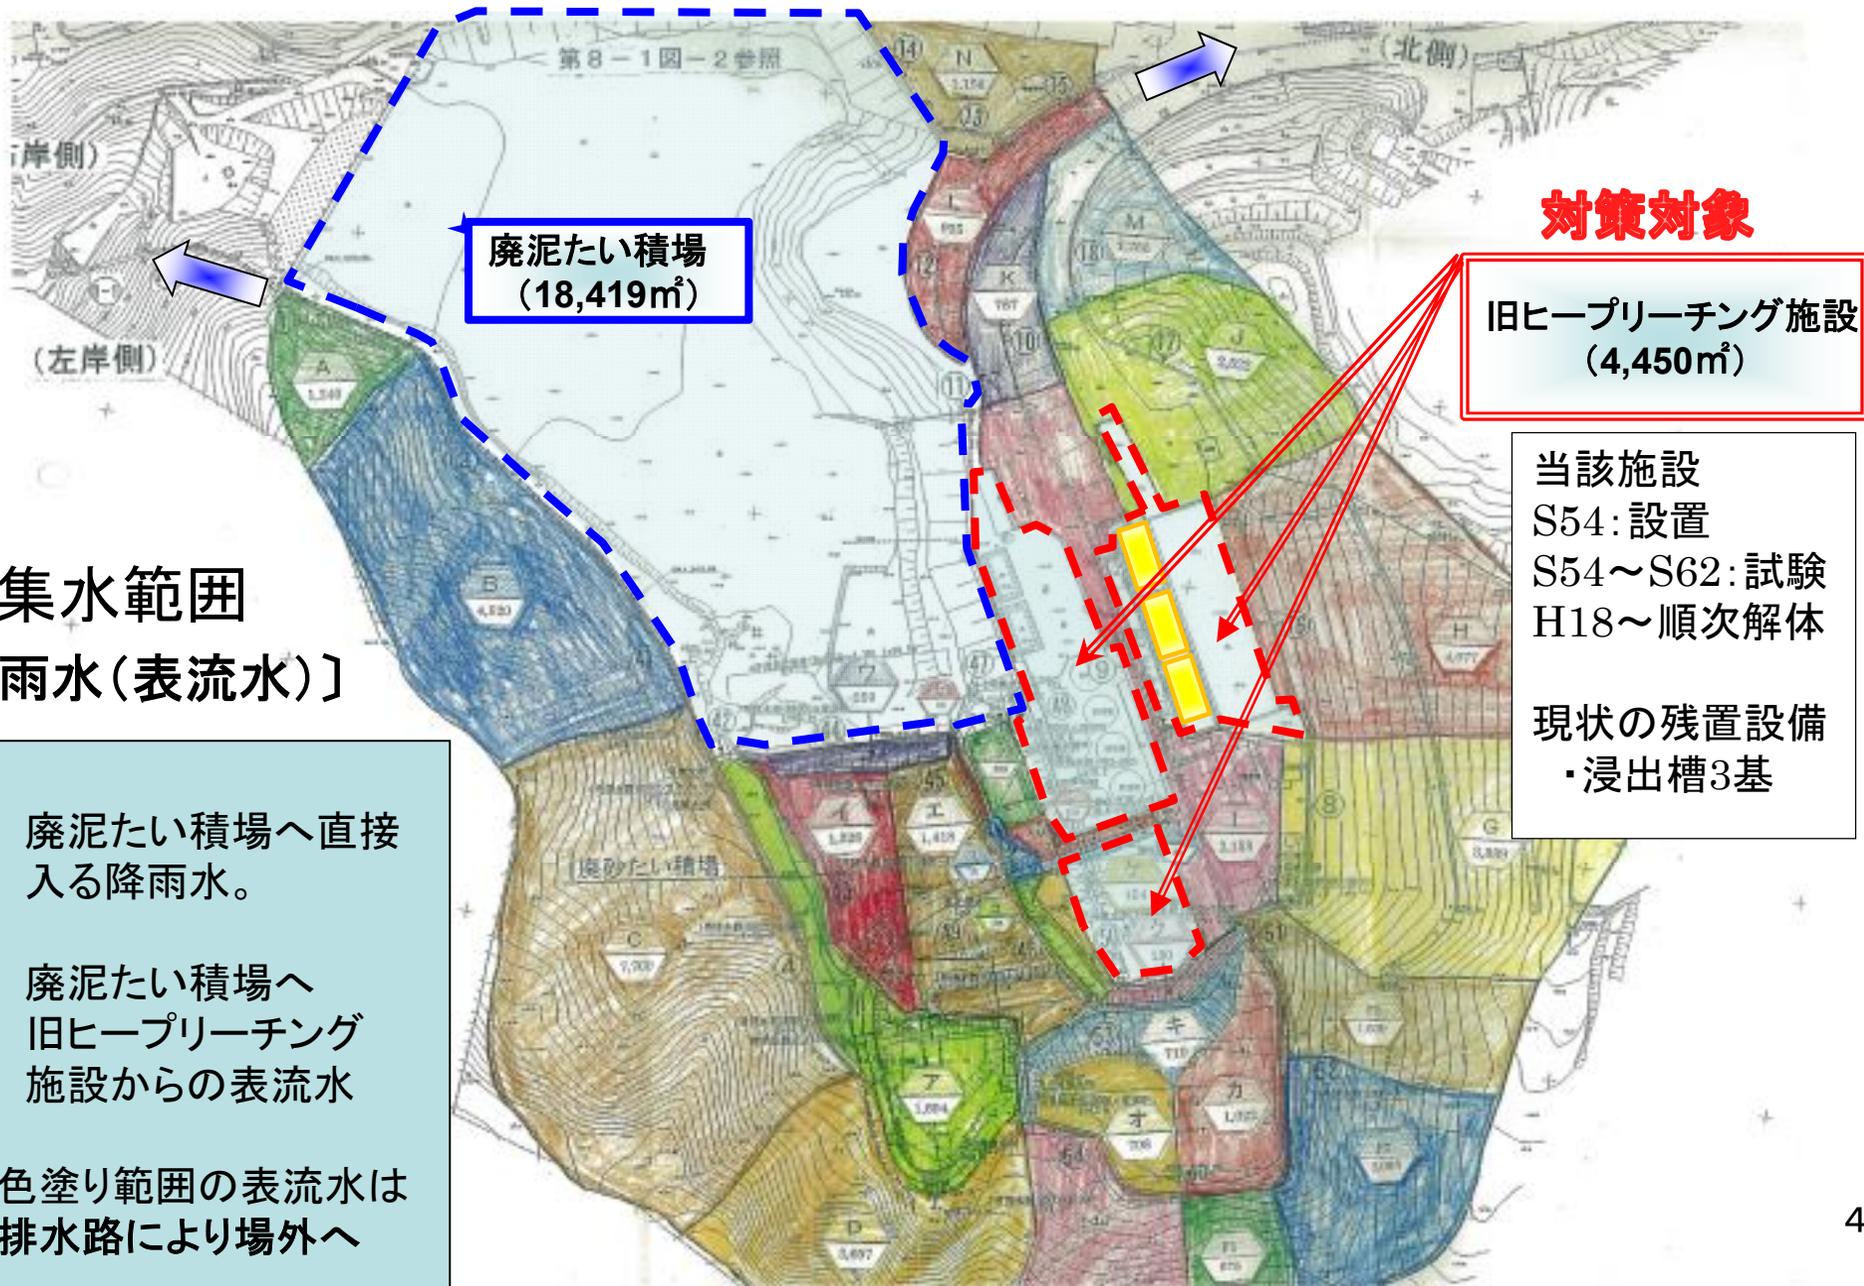
集水範囲
〔降雨水(表流水)〕

対策対象

旧ヒープリーチング施設
(4,450㎡)

当該施設
S54:設置
S54~S62:試験
H18~順次解体

現状の残置設備
・浸出槽3基

廃泥たい積場へ直接
入る降雨水。

廃泥たい積場へ
旧ヒープリーチング
施設からの表流水

色塗り範囲の表流水は
排水路により場外へ

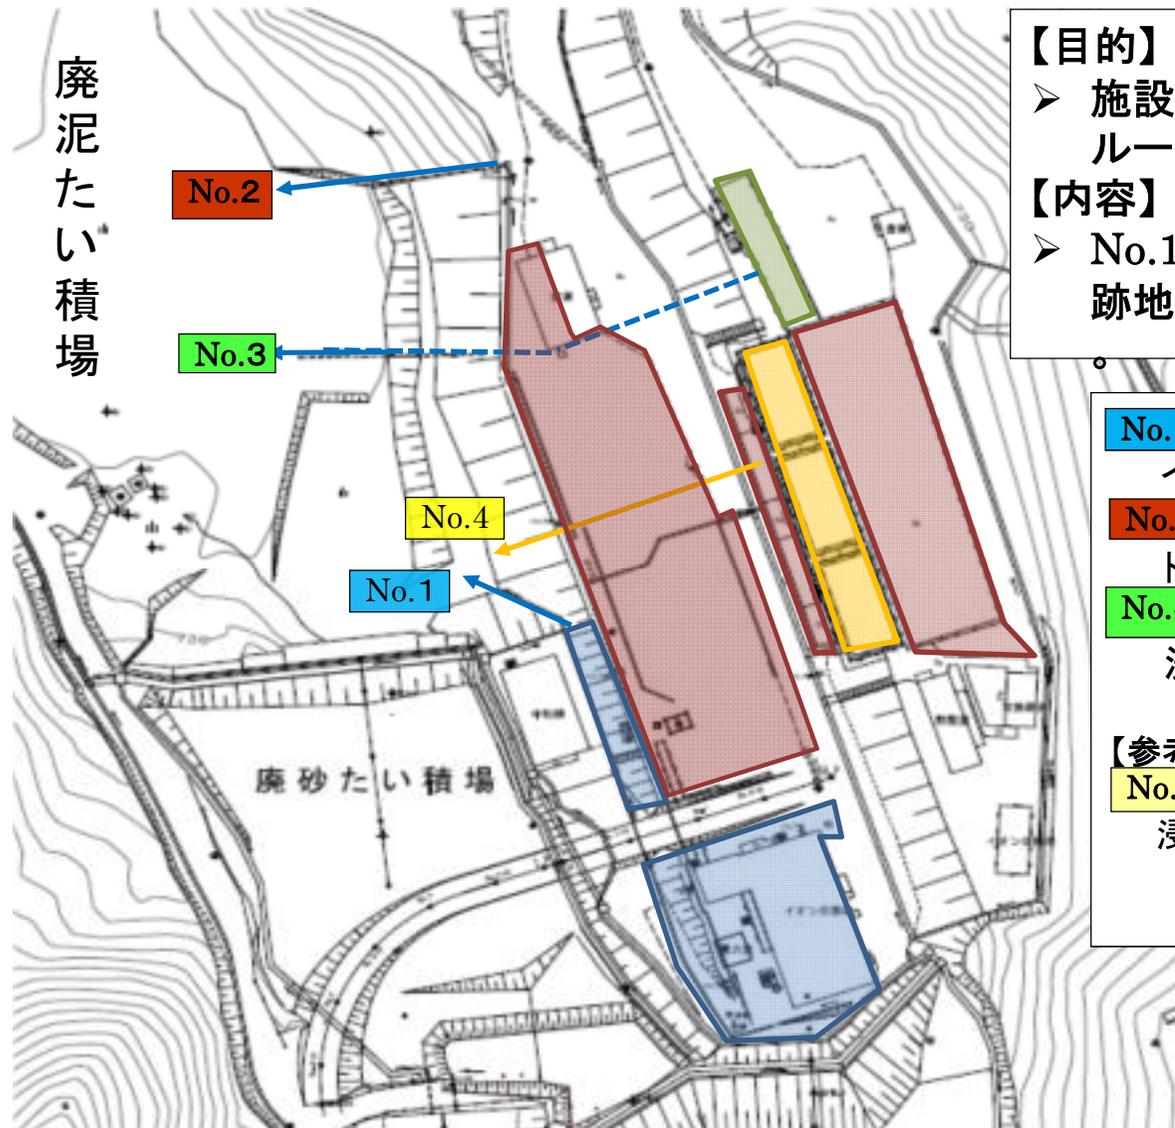
- 施設は、ほぼ解体され更地となっており、排水ルートを見直す。

- No.1～No.3の流入水が基準値以下であり、跡地に放射性物質の発生源のないことを確認

No.1

イオン交換棟周囲からの表流水(青色)

No.2

トラックヤード及び設備跡地からの表流水(茶色)

No.3

洗車場からの表流水(緑色)

【参考】残置する浸出槽からの降雨水

No.4

浸出槽(コンクリート)3基からの排水(黄色)

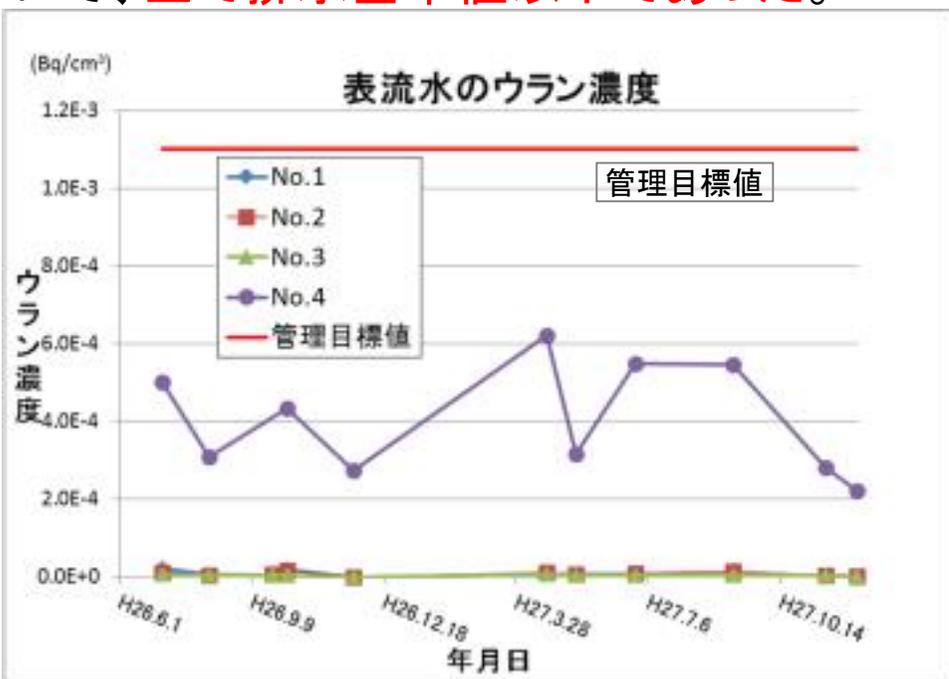
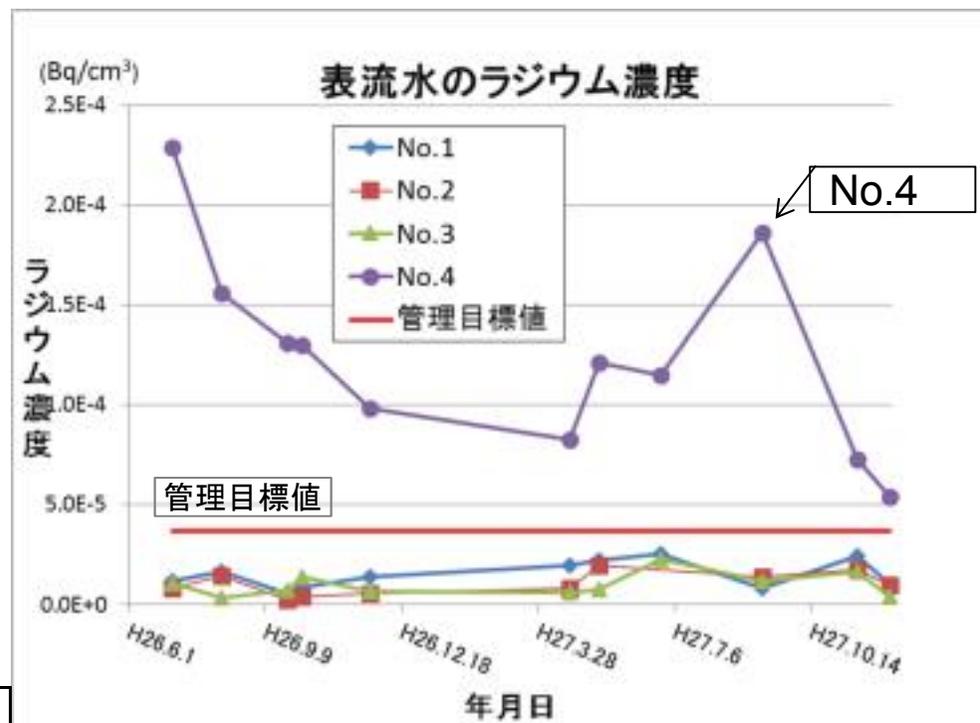
水質汚濁防止法の有害物質(28項目)及び生活環境(15項目)の分析結果(H26.9.25)は、No.1~No.3について、**全て排水基準値以下であった。**

放射性物質(U,Ra)の分析結果は、No.1~No.3については、**管理目標値以下であった。**

分析項目	環境保全協定(管理目標値)	鉱山保安法(基準値)
	Bq/cm ³ 敷地境界	Bq/cm ³ 公共用水域に入る坑水
ウラン (²³⁸ U)	1.1 × 10 ⁻³	2.0 × 10 ⁻²
ラジウム (²²⁶ Ra)	3.7 × 10 ⁻⁵	2.0 × 10 ⁻³

* 参考のNo.4については、管理目標値を超過していた。

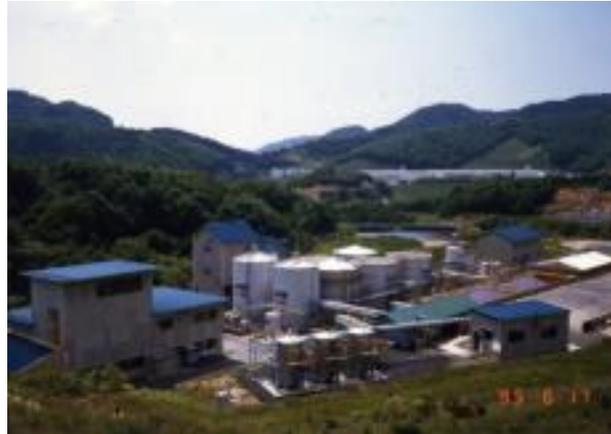
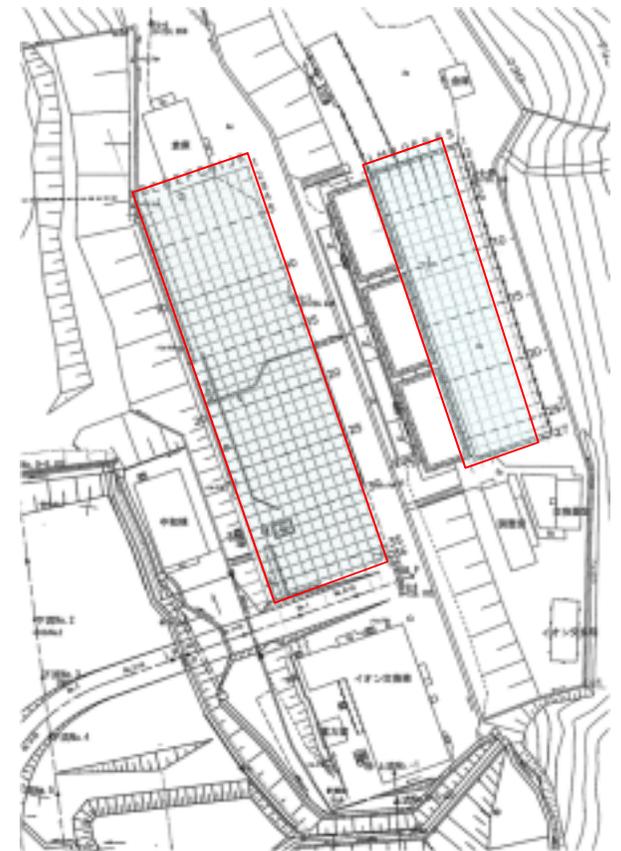
施設解体後の敷地内に放射性物質の発生源のないことを確認する。

【2mメッシュ線量測定】

測 点:612点

測定位置:地表、at1m

測定時期:H27.8月

測定値に異常な値はなく、解体後の跡地に放射性物質の発生源はないことを確認できた。

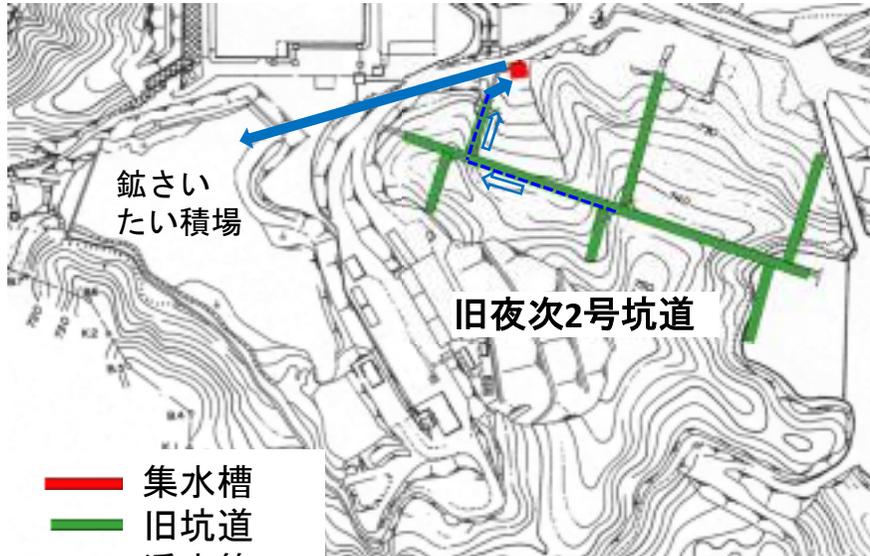
見学坑道周辺平面図

- 集水槽
- 旧坑道
- - - 透水管

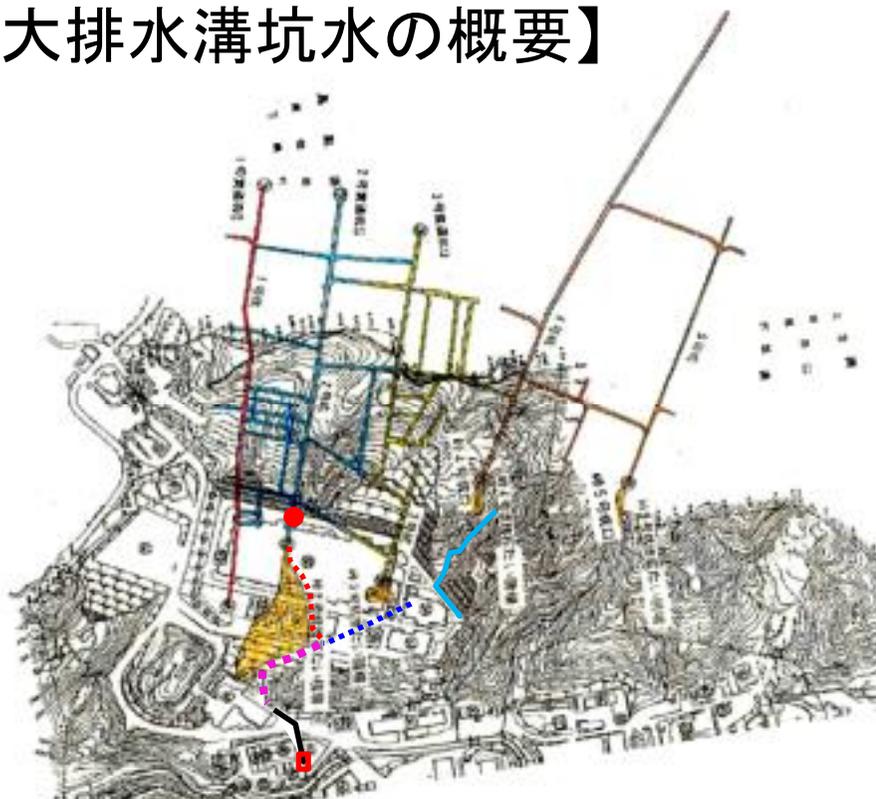
旧峠2号坑に係る坑水、浸透水であり、下記5か所からの集水している。

- ・ヒューム管
- ・ポリエチレン管
- ・配管A
- ・配管B
- ・法面湧水配管

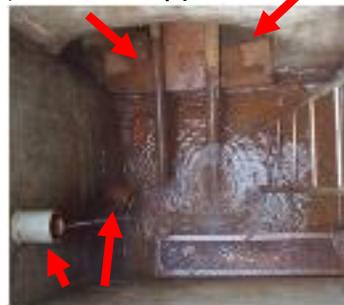
配管A,B

ピットより鉋さいたい積場へ
ポンプ流送

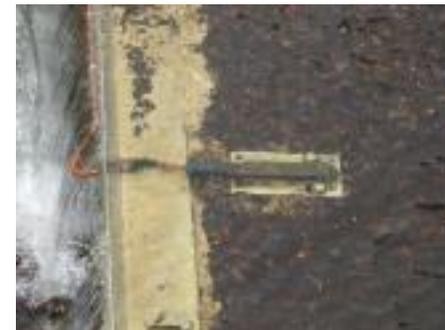
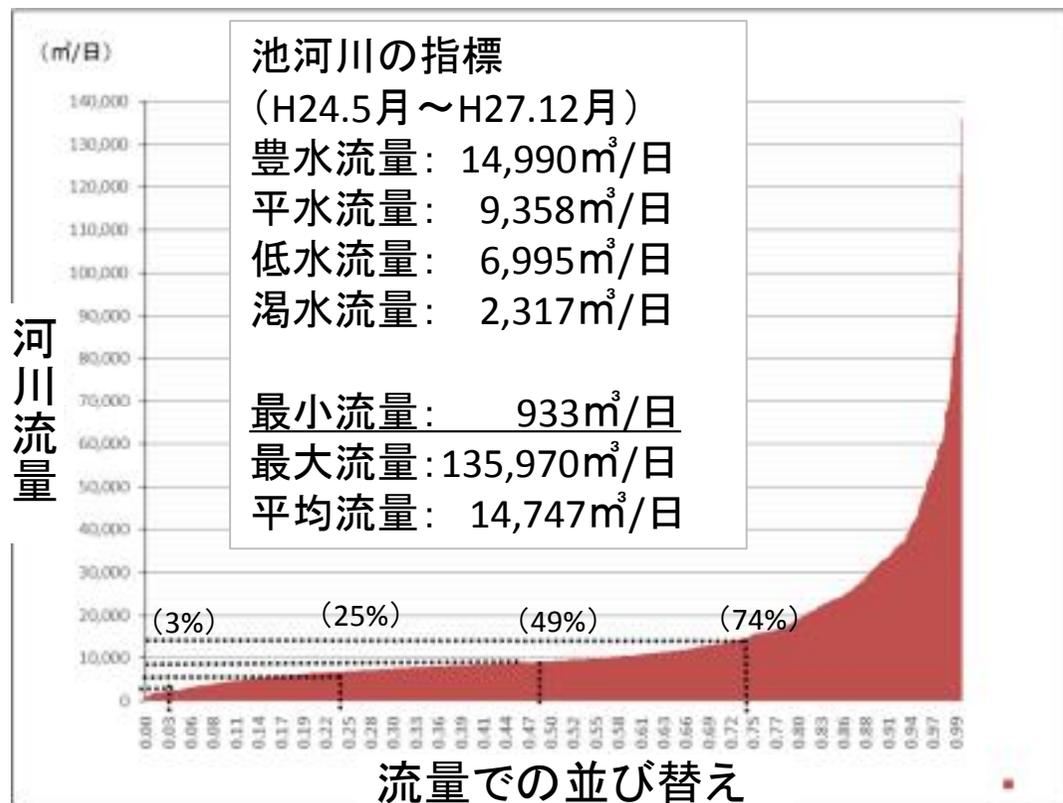
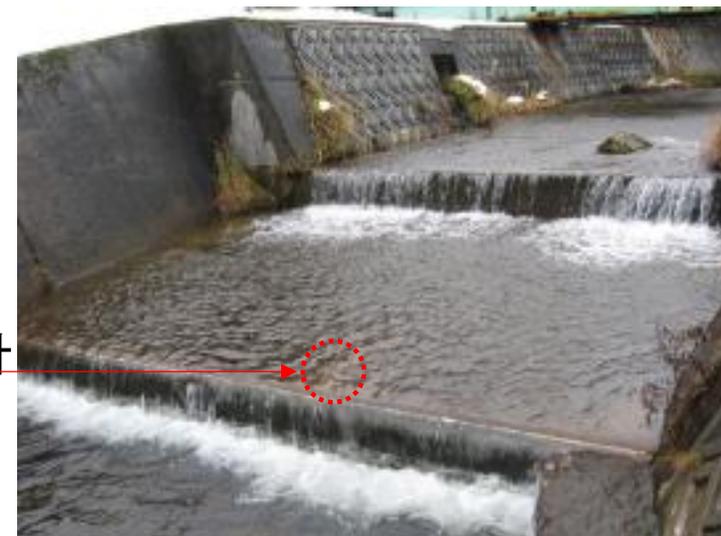
流量計
設置

- ①各坑水の鉱さいダムへの送水量を流量計にて計測
- ②河川流量の計測(H24. 5月から計測)
面速式流量計にて計測

- ・水位を圧力センサーにより測定
- ・流速を超音波ドップラー式の流速計により測定

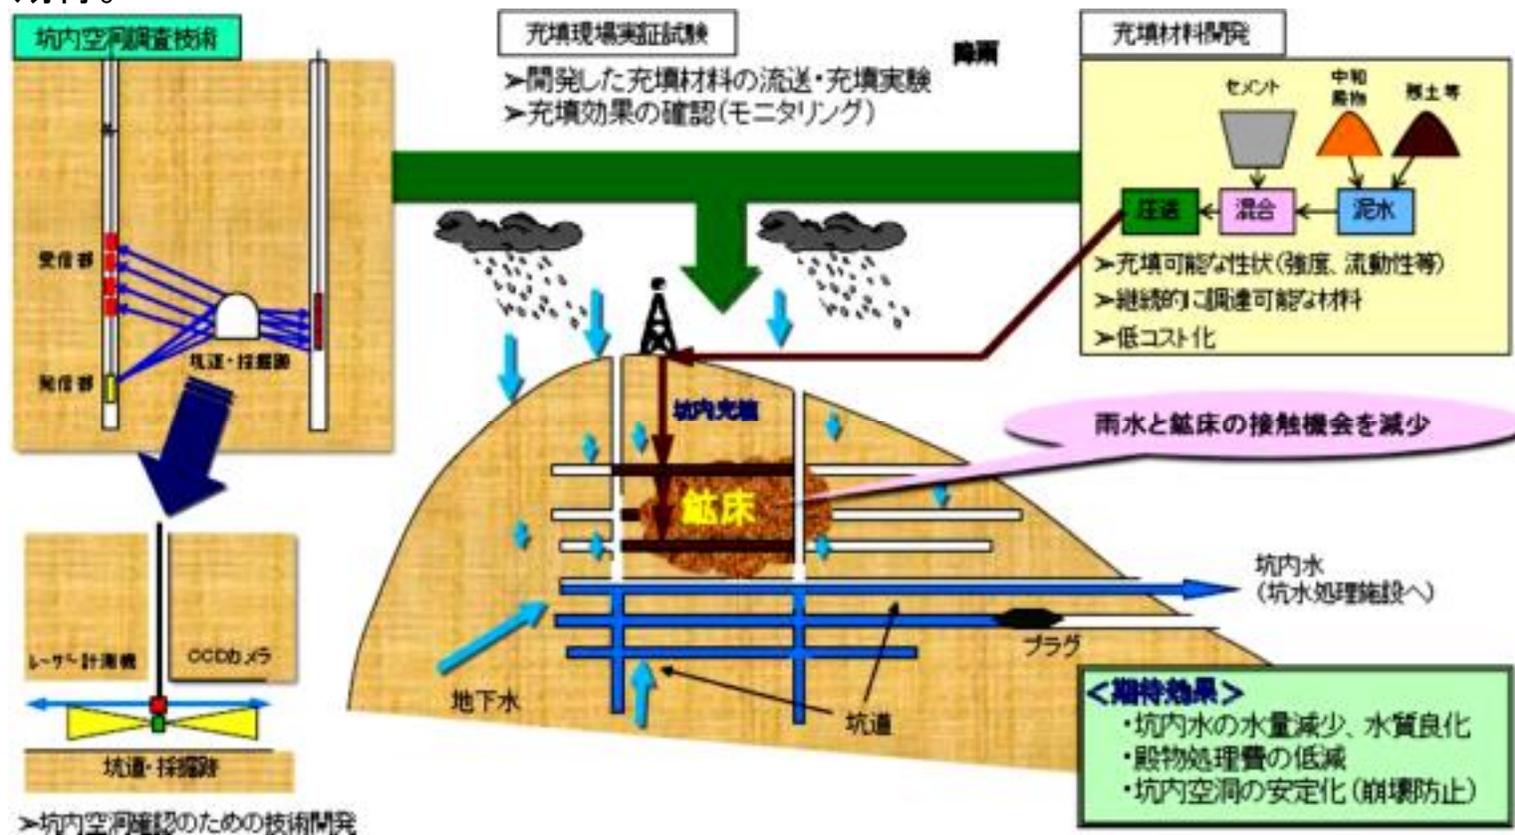
JOGMECは、平成24～26年度に経済産業省からの委託を受け、鉱害防止事業のコスト低減を目的とした「先進型坑廃水処理技術開発事業」を関係企業と共に実施。

人が立ち入ることが困難な休廃止鉱山の坑内空洞を、充填材で埋め戻す技術を開発。本技術により、地下に浸透した雨水と鉱石等との接触が減り、坑廃水の水量減少や水質良化、坑内空洞の安定化等が期待。

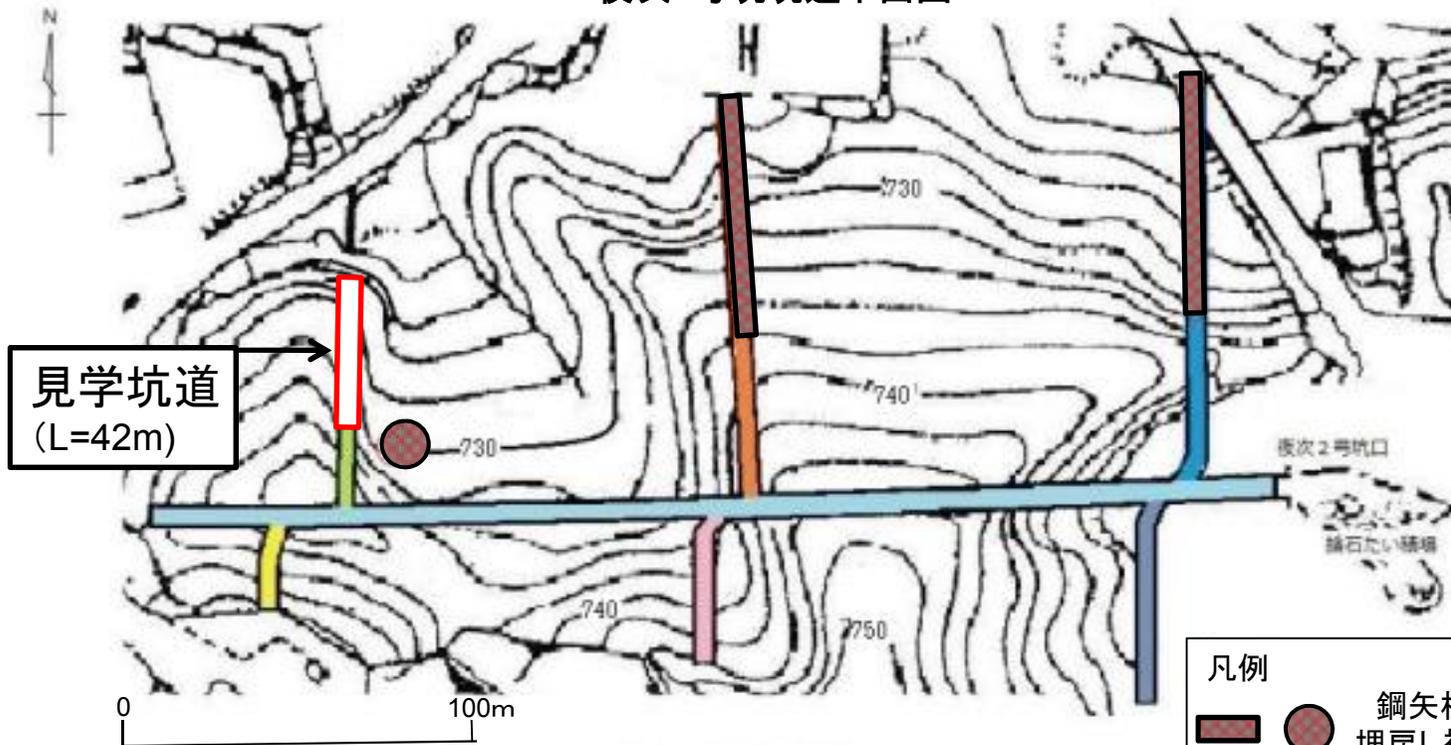
夜次2号坑坑道平面図

- ①夜次2号坑の坑道は、地表から12m~26mと比較的浅い
- ②坑水送水量測定を継続していることから、措置による効果確認ができる。

- ①昭和33年~34年掘進
(掘進後58年経過している)
- ②坑道延長約730m
(内約120mは充填対象外)
- ③坑道は水平坑道
(平均幅約2.4m×高さ約1.8m)

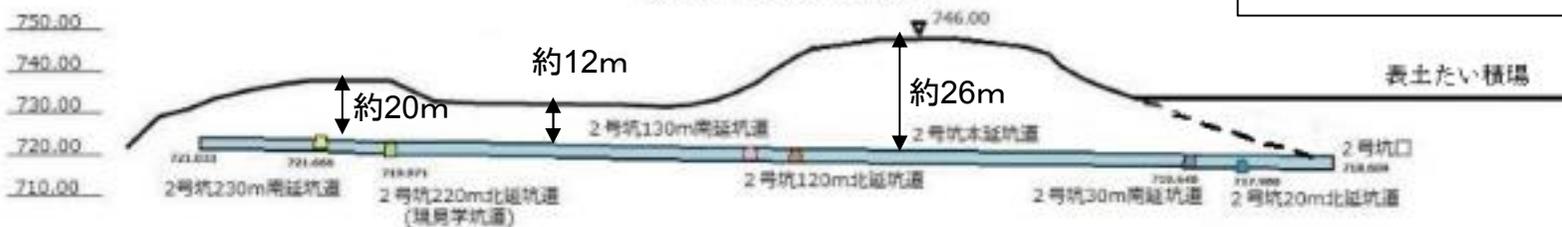
夜次2号坑道縦断面図

- 鋼矢板、コンクリート及び真砂土による埋戻し補修箇所

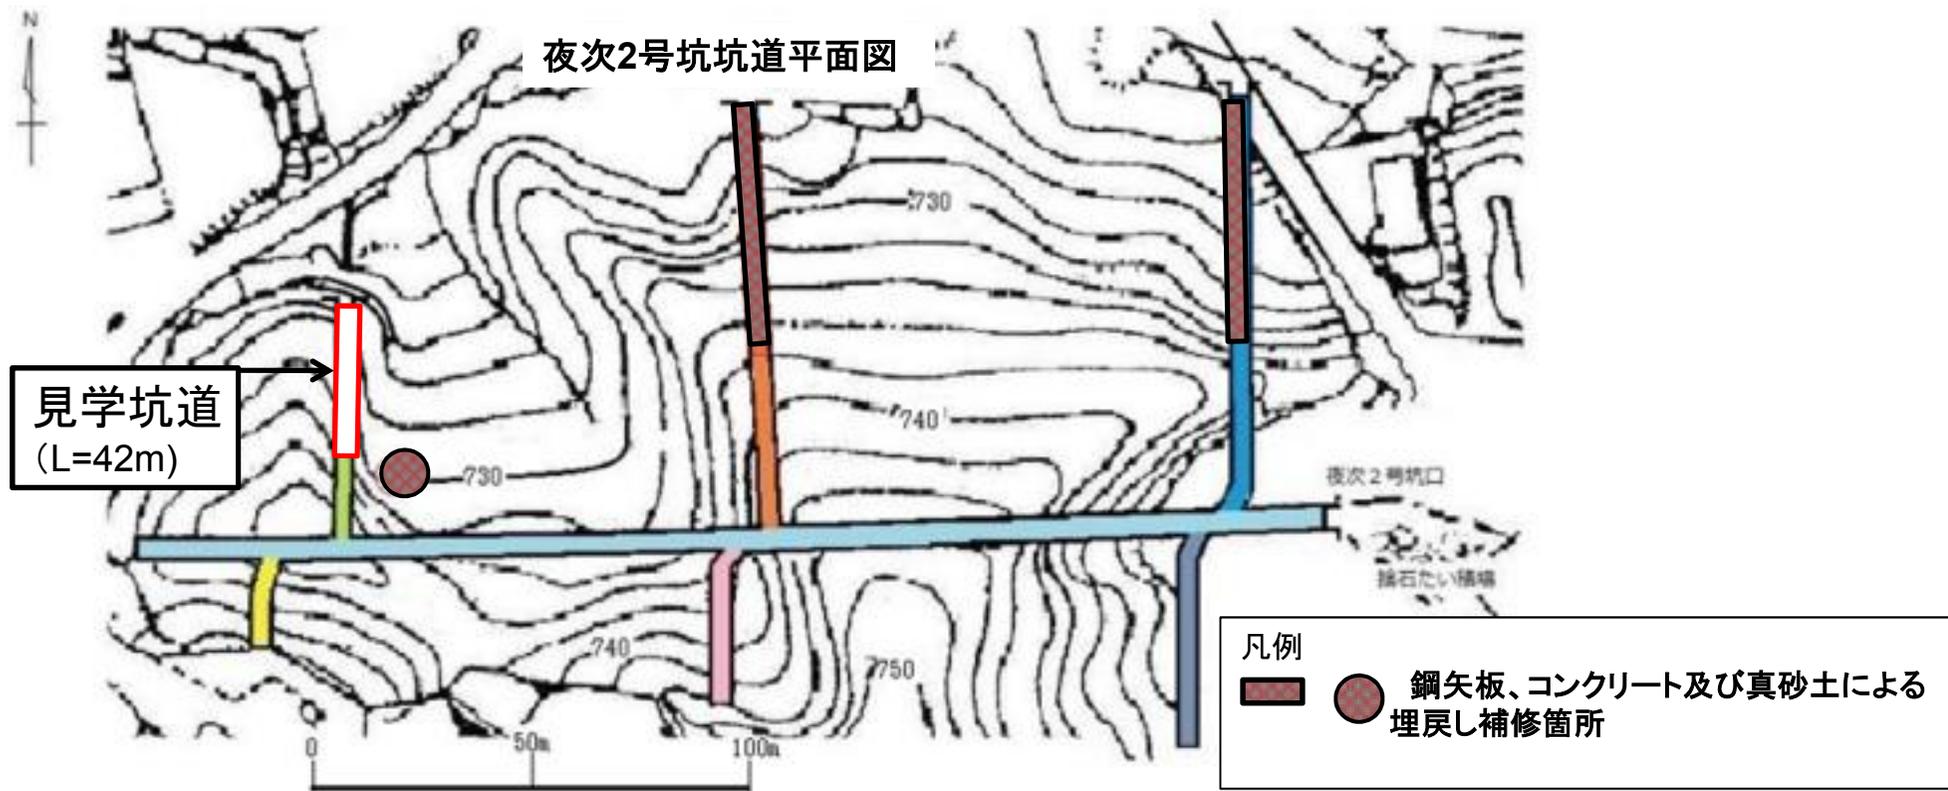
- ・坑水、見学坑道内水、周辺湧水、周辺表流水の確認及び水質測定
- ・既知資料の整理
- ・計画検討(モニタリング計画、空洞探査(ホーリング位置等)、充填方法など)

JOGMECなどからの情報収集や役割分担(技術指導、アドバイスや助言など)
