「北陸電力株式会社志賀原子力発電所2号炉の原子炉建屋内に雨水が流入した事象に係る対応について（指示）」に係る報告（東海再処理施設）【再改正版】について

「北陸電力株式会社志賀原子力発電所 2 号炉の原子炉建屋  
内に雨水が流入した事象に係る対応について（指示）」  
に係る報告（東海再処理施設）  
【再改正版】

東海再処理施設における外部溢水対策に対する防護対策の調査結果（各建家ごとの詳細）

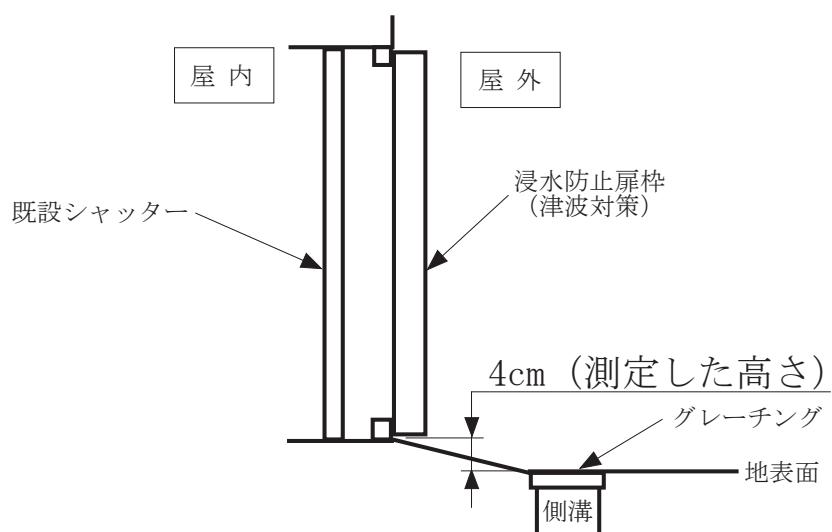
付図-1.1 分離精製工場 地表面上高さの調査点

現場調査並びに設計図書・再処理事業指定申請書及び設工認資料（以下「設計図書等」と称す。）に基づく確認の結果、窓・扉・物品搬入口などの開閉操作が可能な開口部で外部溢水を防止するための対策を施していないもののうち、最も低い位置にあるものは、地表面から4cm高さであった（付図-1.1）。

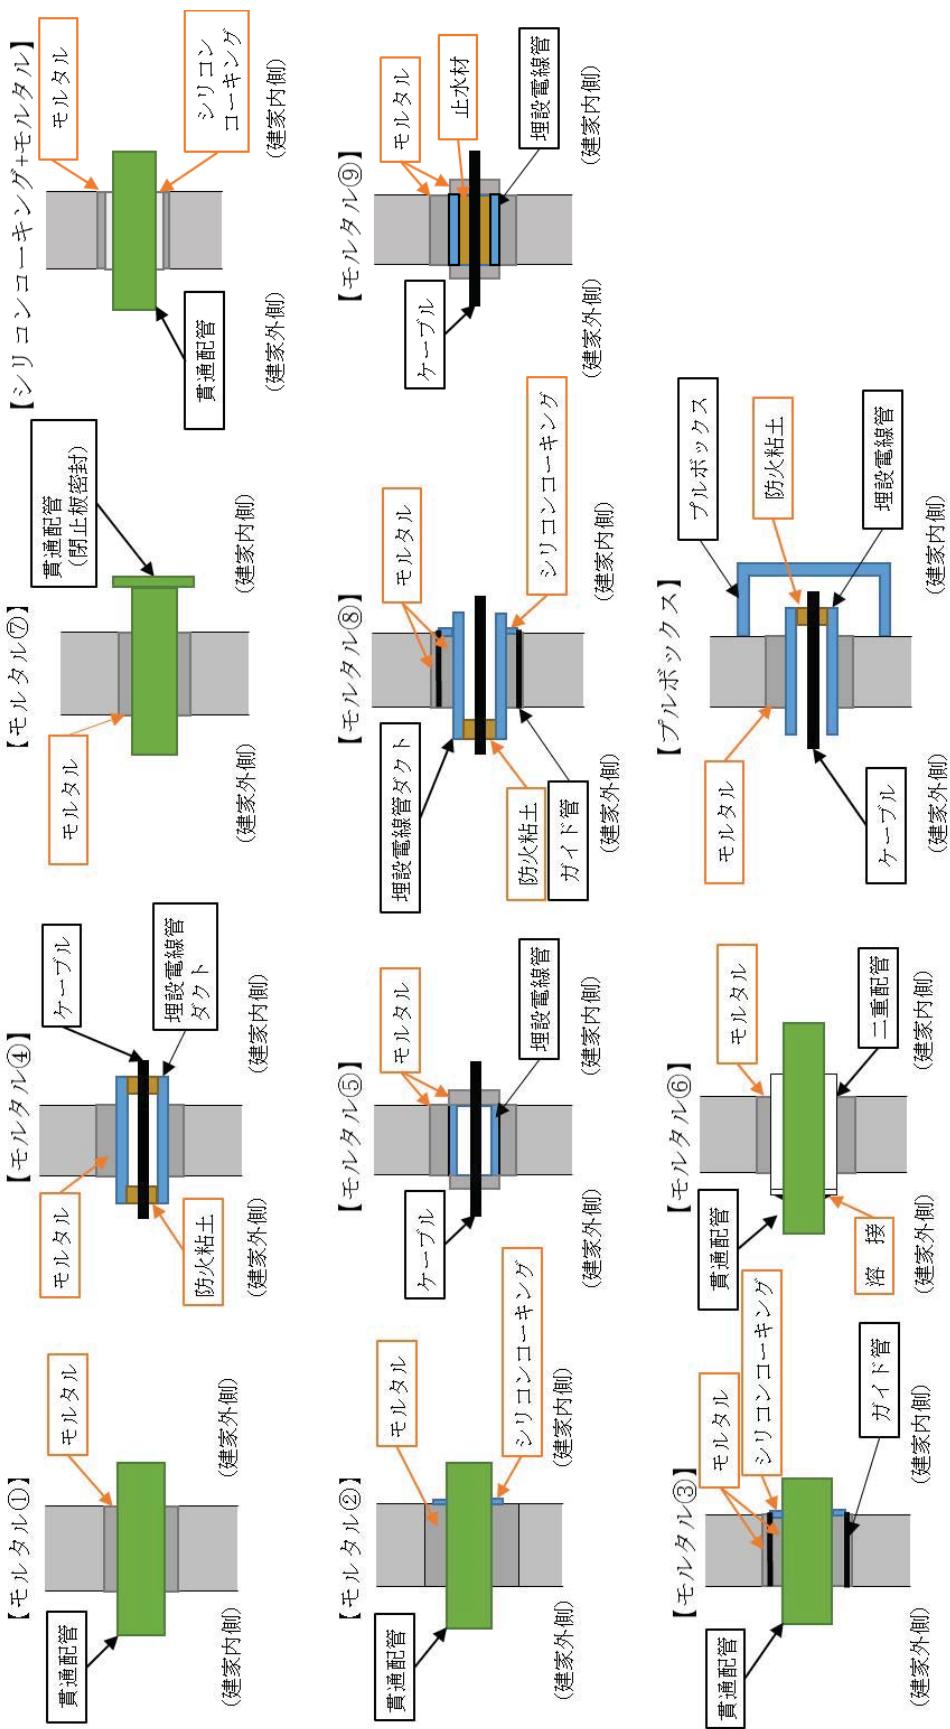
付図-1.2 分離精製工場 建家貫通部における水の浸入を防ぐ措置の方法

各貫通部の詳細な状況を付表-1.2 に示す。また、付表-1.2 中に示した貫通部における水の浸入を防ぐ措置の方法について付図-1.2 に示す。

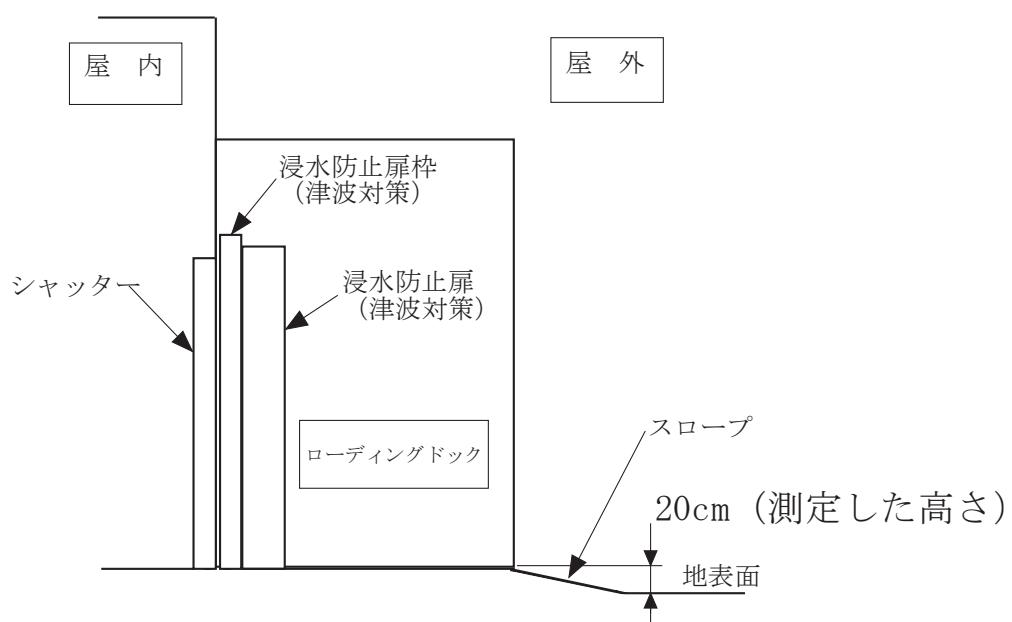
付図-2.1 プルトニウム転換技術開発施設 地表面上高さの調査点

現場調査並びに設計図書・再処理事業指定申請書及び設工認資料（以下「設計図書等」と称す。）に基づく確認の結果、窓・扉・物品搬入口などの開閉操作が可能な開口部で外部溢水を防止するための対策を施していないもののうち、最も低い位置にあるものは、地表面から20cm高さであった（付図-2.1）。

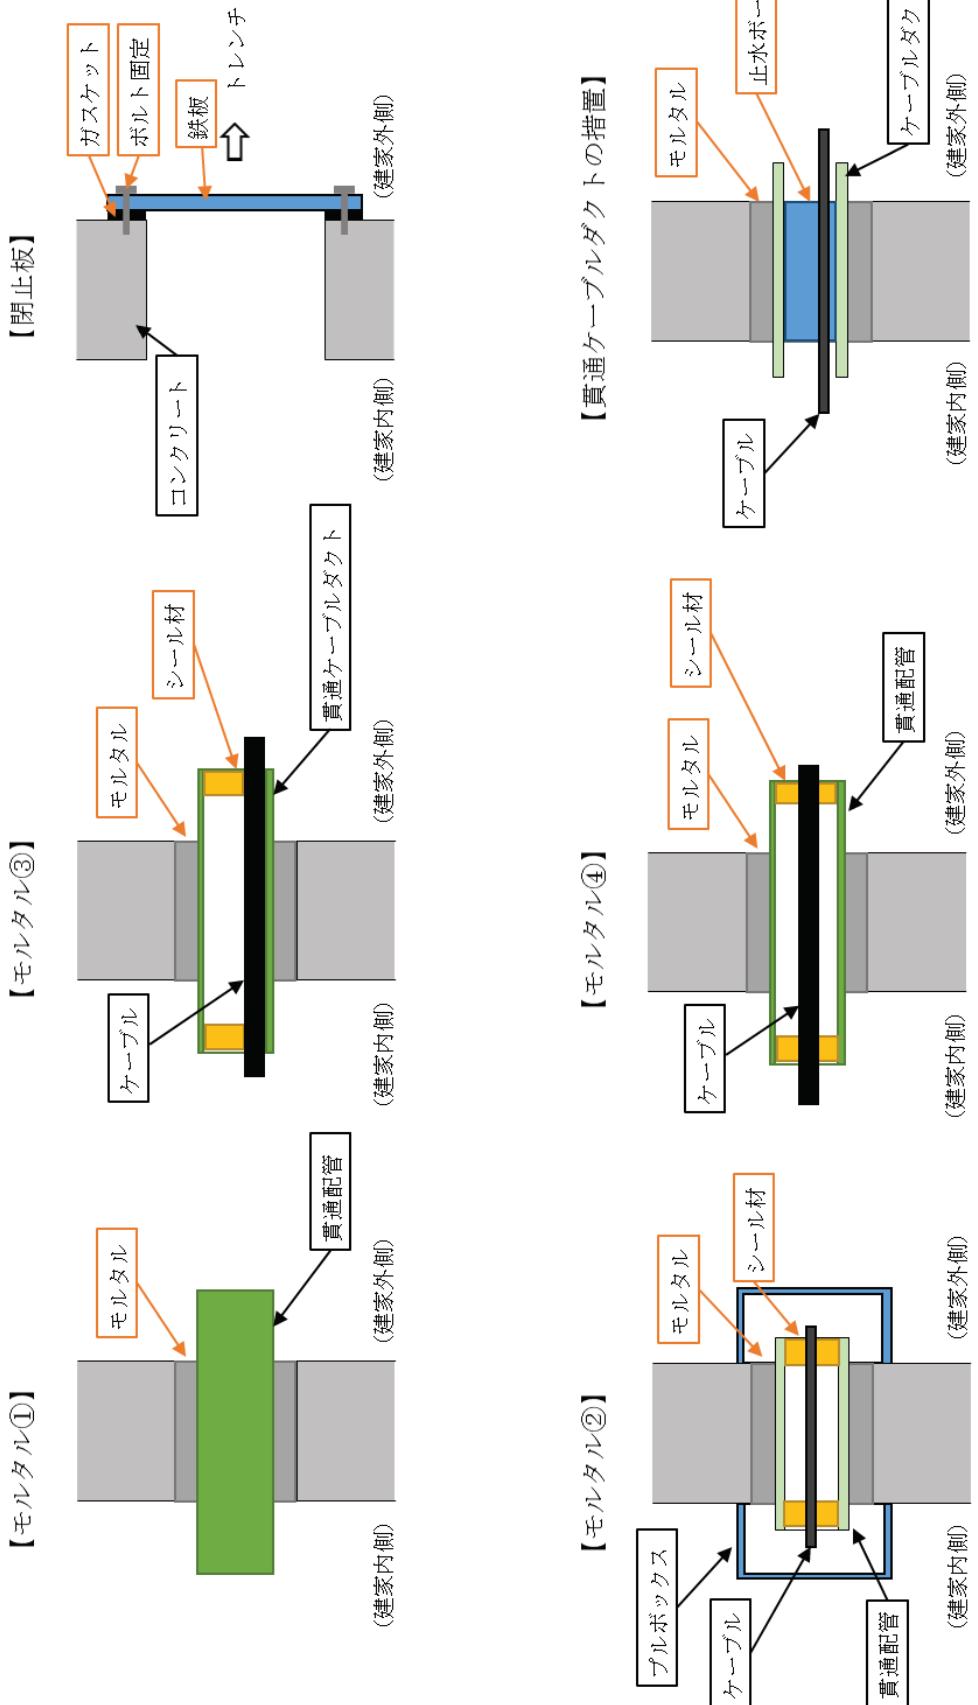
付図-9.2 ユーティリティ施設 建家貫通部における水の浸入を防ぐ措置の方法

水の侵入を防ぐ措置をしていない貫通部No.	地下-No.42, 43, 44, 45, 46, 47, 48, 60, 61, 67, 68, 74, 75, 76, 86, 87, 88, 89, 97, 98	
安全機能を有する設備の有無	壁面	無
	床面	冷却水供給ポンプ 6台（床面ではないが当該階に自動火災報知設備も設置）

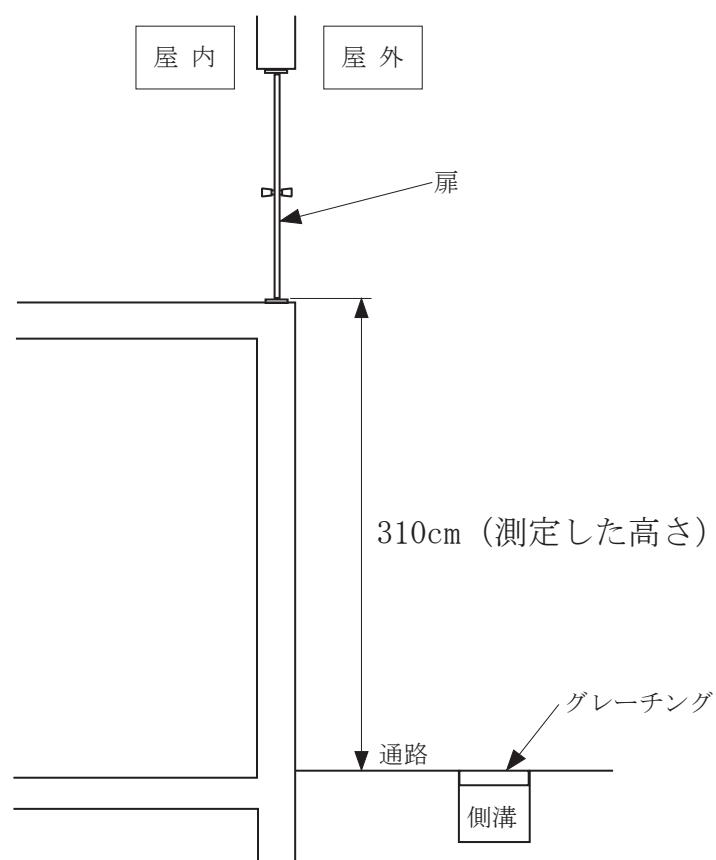
付図-21.1 スラッジ貯蔵場 地表面上高さの調査点

地表面上の貫通部のある階に存在する、 安全機能を有する設備	設備が設置されている部屋に 存在する地表面上貫通部の No.
ポンプ	地上-1
廃溶媒貯槽	地上-1
スラッジ貯槽※	地上-2
スラッジ貯槽※	地上-2
スチームジェット※	地上-2
入気フィルタ	地上-1

※設備が設置されている床面は地下階であるが、部屋は地上1階と地下1階が吹き抜けになっている。

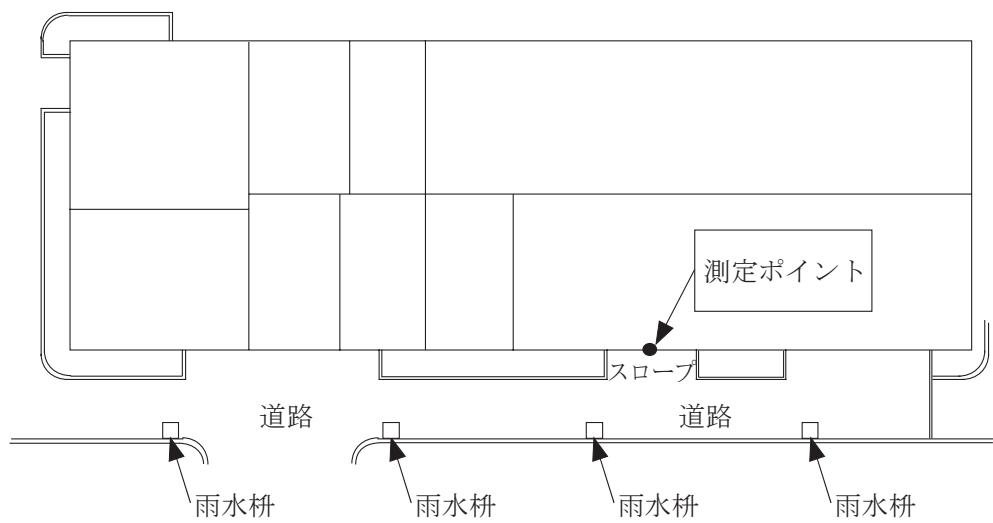
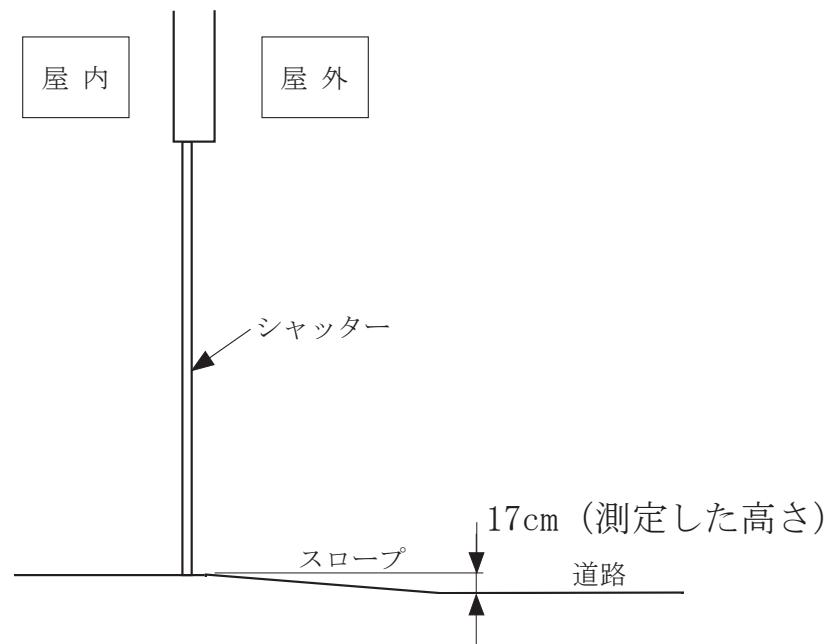
付図-26.1 中央運転管理室 地表面上高さの調査点

地表面上の貫通部のある階に存在する、 安全機能を有する設備	設備が設置されている部屋に 存在する地表面上貫通部の No.
1号系 400V 配電盤	地上-1
2号系 400V 配電盤	地上-1
自動火災報知設備	地上-1
発電機	地上-2、3
自動火災報知設備	地上-2、3
