## 第2難燃物焼却工程設備の実証試験 -塩素成分を含んだTRU廃棄物焼却設備の缶体材料の選定に関する検討-

核燃料サイクル工学研究所  
プルトニウム廃棄物処理開発施設

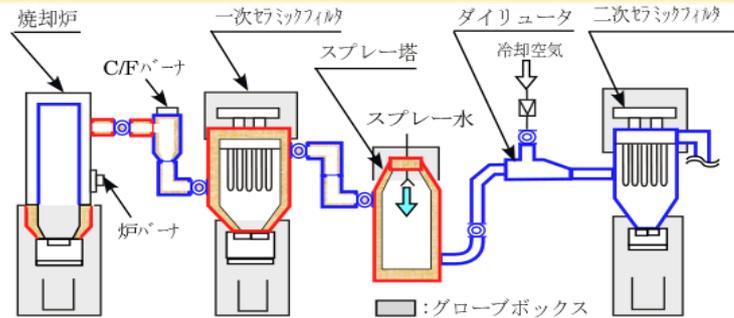
【焼却工程設備フロー図】

- ・ 世界で唯一のTRUを含む難燃性廃棄物の焼却処理ができる設備
- ・ 難燃性廃棄物の焼却時に発生するHCl等の腐食性ガスによる腐食を防止するため、プロセス設備・配管には Hastelloy C-22 等の耐食材料を使用

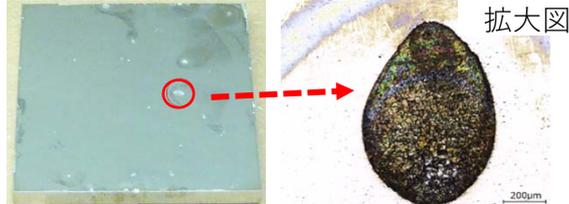
試験後

潮解性を有するCaCl<sub>2</sub>, ZnCl<sub>2</sub>を塗布した Hastelloy C-22 を除くステンレス鋼の試験片に孔食や変色を確認した。

潮解性の物質が存在する場所や湿潤環境ではステンレス鋼の使用は困難であることが分かった。そのような場所では Hastelloy C-22 の使用が適している。これらの試験結果は後継設備等の設計に反映させる。
