Outline of Plutonium Fuel Research Facility (PFRF)

1. Outline

The accident occurred during the work for appropriately control the nuclear fuel materials stored in glove boxes, etc. of PFRF. This work is divided into below three steps.

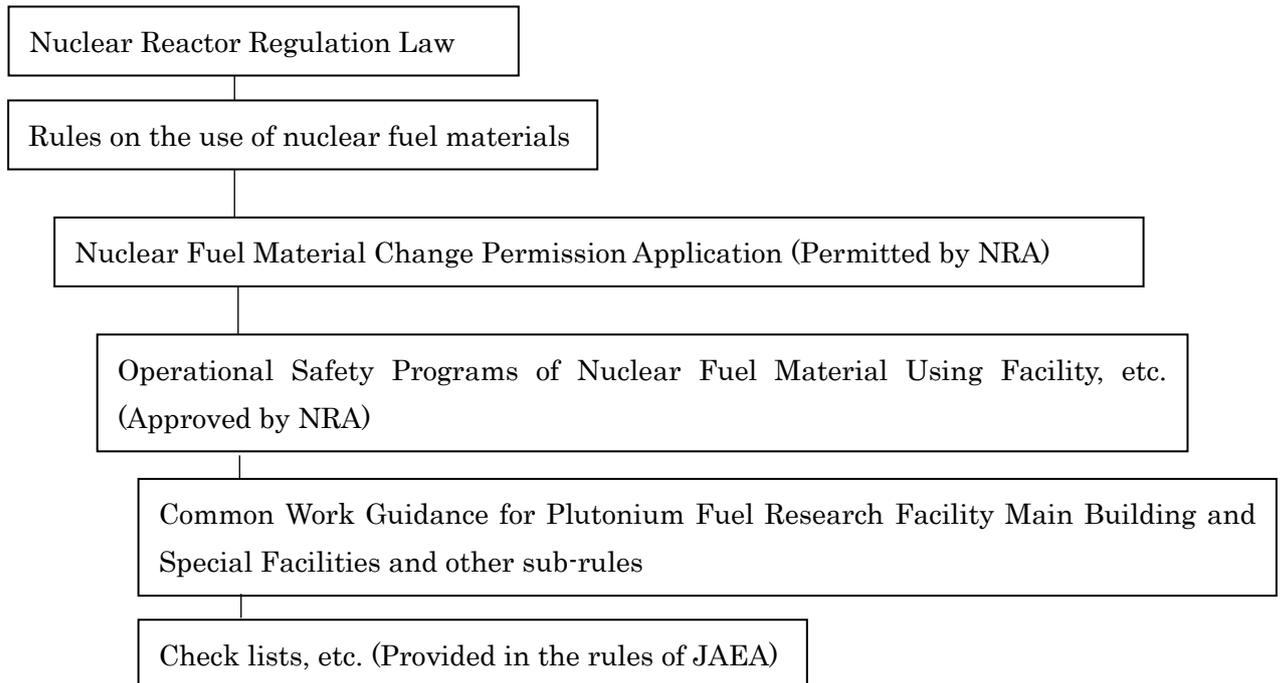
The work with hood H-1 is provided in the manual “Safety Work with Hood” attached to the “Common Work Guidance for Plutonium Fuel Research Facility Main Building and Special Facilities”. The work was carried out following this manual.

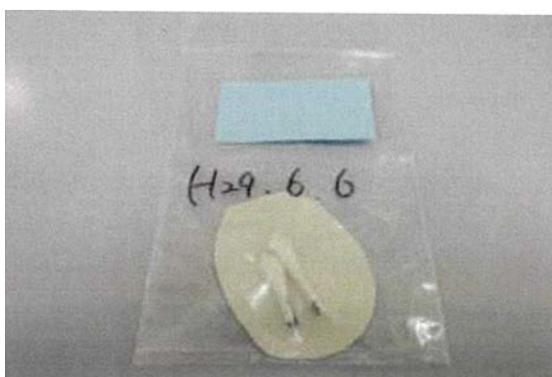
Photo 1 Nasal smear sample
Put in a polyethylene bag
to prevent contamination

Samples for intranasal contamination (nasal smear samples) were taken by smearing the left and right nostrils of the workers with swabs. Two nasal smear samples were put together (Photo 1) to measure α radioactivity and β radioactivity with the α β scintillation measuring instrument.

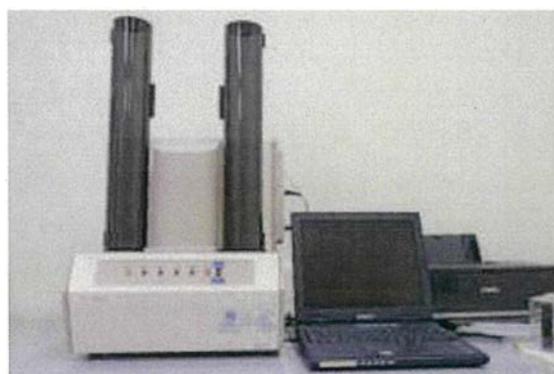
Photo 2 α β scintillation measuring instrument
(ES-7284)

Measuring instrument: α β scintillation measuring instrument (ES-7284) (Photo 2)

Detector: Plastic scintillation detector coated with ZnS (Ag)

Measuring time: 1 minute

Lower limits of detection: α ; 0.57 Bq, β ; 1.7 Bq

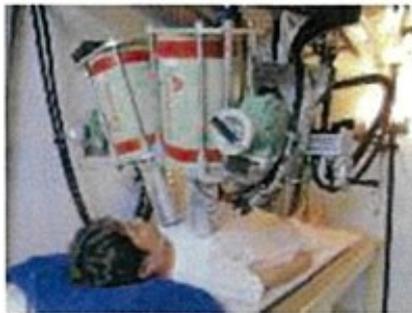
Photo 1 Lung monitor

- Lung monitor body: BE 5020, manufactured by CANBERRA (US) (photo 1)

Detector	Ge semiconductor detector × 2 sets
Size of the detector	5000 mm ² × 20 mm (L)
Range of measured energy	10 ~ 400 keV

*Lung monitor body is stored in an iron shielding room.

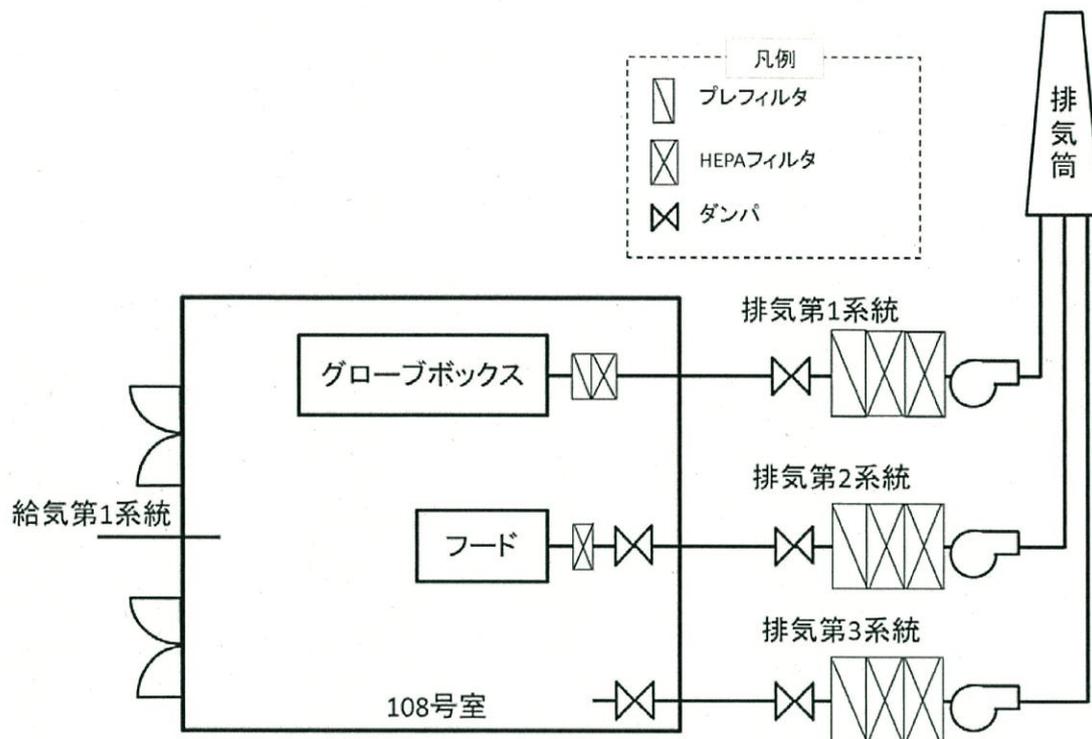
図1 排気系統概要図

108 号室の排気系統としては、図 1 に示すように排気第 1 系統（グローブボックス内排気系統）、排気第 2 系統（フード内排気系統）、排気第 3 系統（管理区域内排気系統）が設置されている。

グローブボックス内排気系統は、グローブボックスに装着した高性能フィルタ 1 段によりろ過し、グローブボックス用排気ダクトを経て、さらに排風機室に設備されたプレフィルタ 1 段及び高性能フィルタ 2 段によりろ過した後、排気筒出口から環境に放出する。また、フード内排気系統はフードに装着した高性能フィルタ 1 段によりろ過し、フード用排気ダクトを経て、さらに排風機室に設備されたプレフィルタ 1 段及び高性能フィルタ 2 段によりろ過した後、排気筒出口から環境に放出する。管理区域内排気は管理区域用排気ダクトを経て、排風機室に設備されたプレフィルタ 1 段及び高性能フィルタ 2 段によってろ過した後、排気筒出口から環境に放出する。いずれの排気系統にも高性能フィルタ（捕集効率：99.97%以上（ $0.15\mu\text{m}$ 粒子））を複数段設置しており、各排気系統は同等のろ過性能を有している。

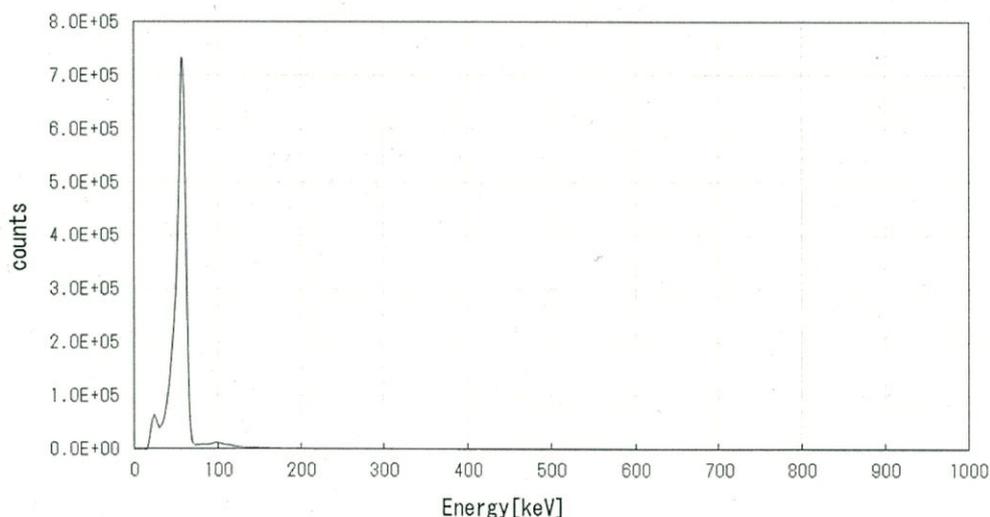
図 6.3.1-1 LaBr₃ スペクトロメータによる 108 号室内の光子エネルギースペクトル測定結果 (平成 29 年 7 月 4 日 約 3 時間測定)

平成 29 年 7 月 4 日に 108 号室の光子エネルギースペクトル (波高分布) を測定した。その結果を図 6.3.1-1 に示す。この結果から 108 号室については Am-241 からの γ 線 (59.5 keV) が支配的であり、

EPD の測定値が過小評価である可能性は低いことが確認された。

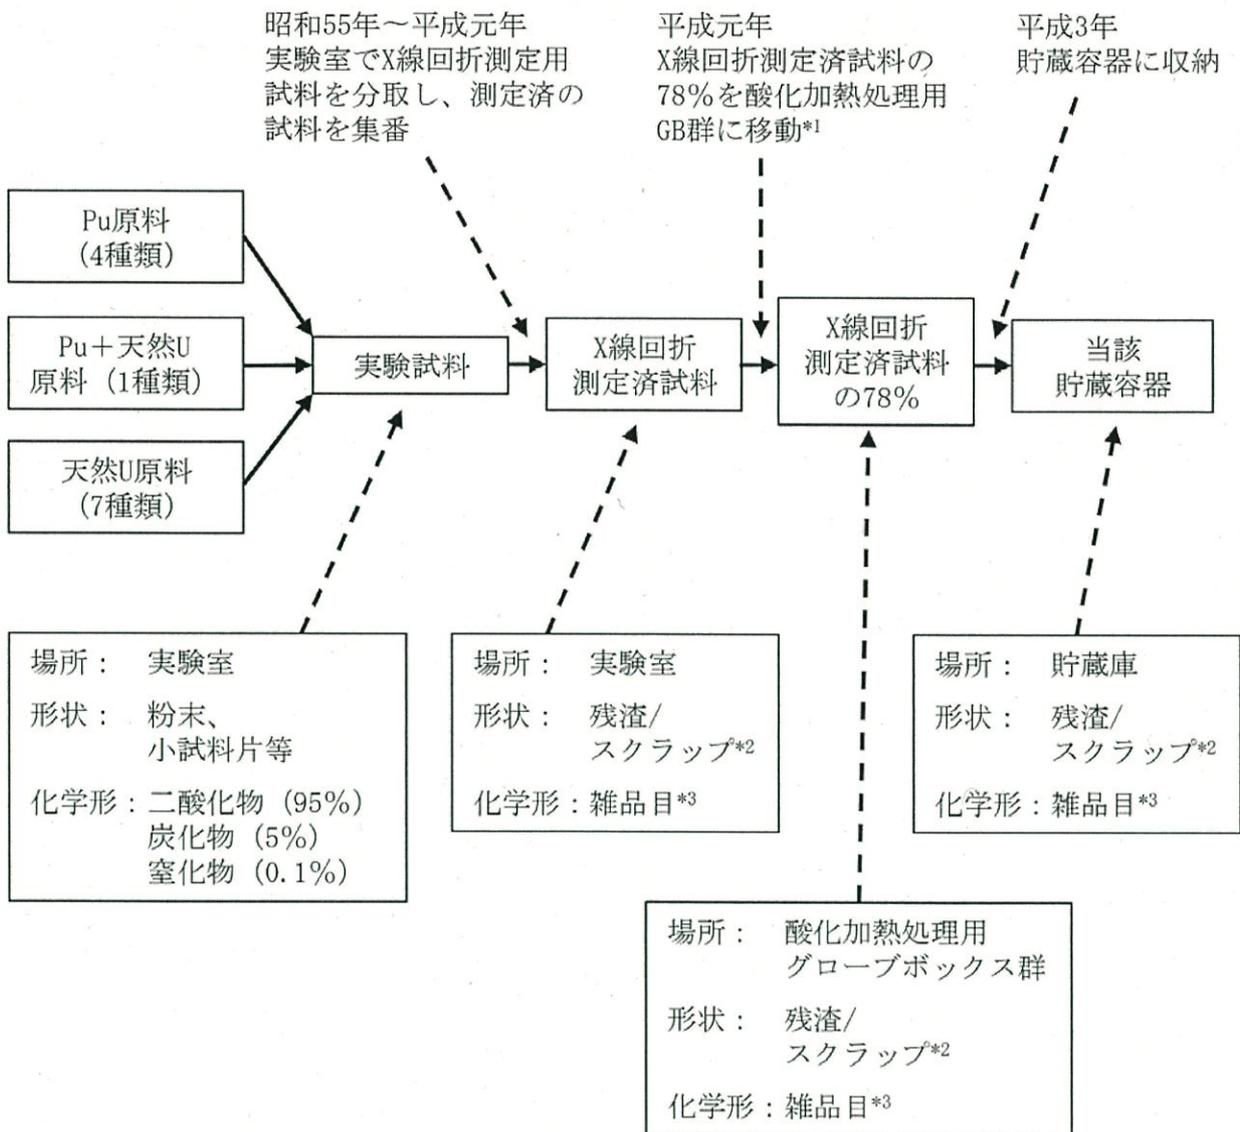
図 6.4.1-1 当該貯蔵容器内の核燃料物質の移動履歴概要

したがって、当該貯蔵容器内の核燃料物質は、天然 U と Pu（同位体組成 5 種類混在）からなる X 線回折測定済試料であり、酸化加熱処理用 GB 群に移動され、その 2 年後に貯蔵された。

- *1 移動元の内訳に関する正確な比率は不明。残りの22%は別のバッチに移動。
- *2 生産の過程で生じた残渣及びスクラップで、リサイクル又は回収され得るもの
- *3 1つのバッチとしてまとめられた、いろいろな化学的形態の物質

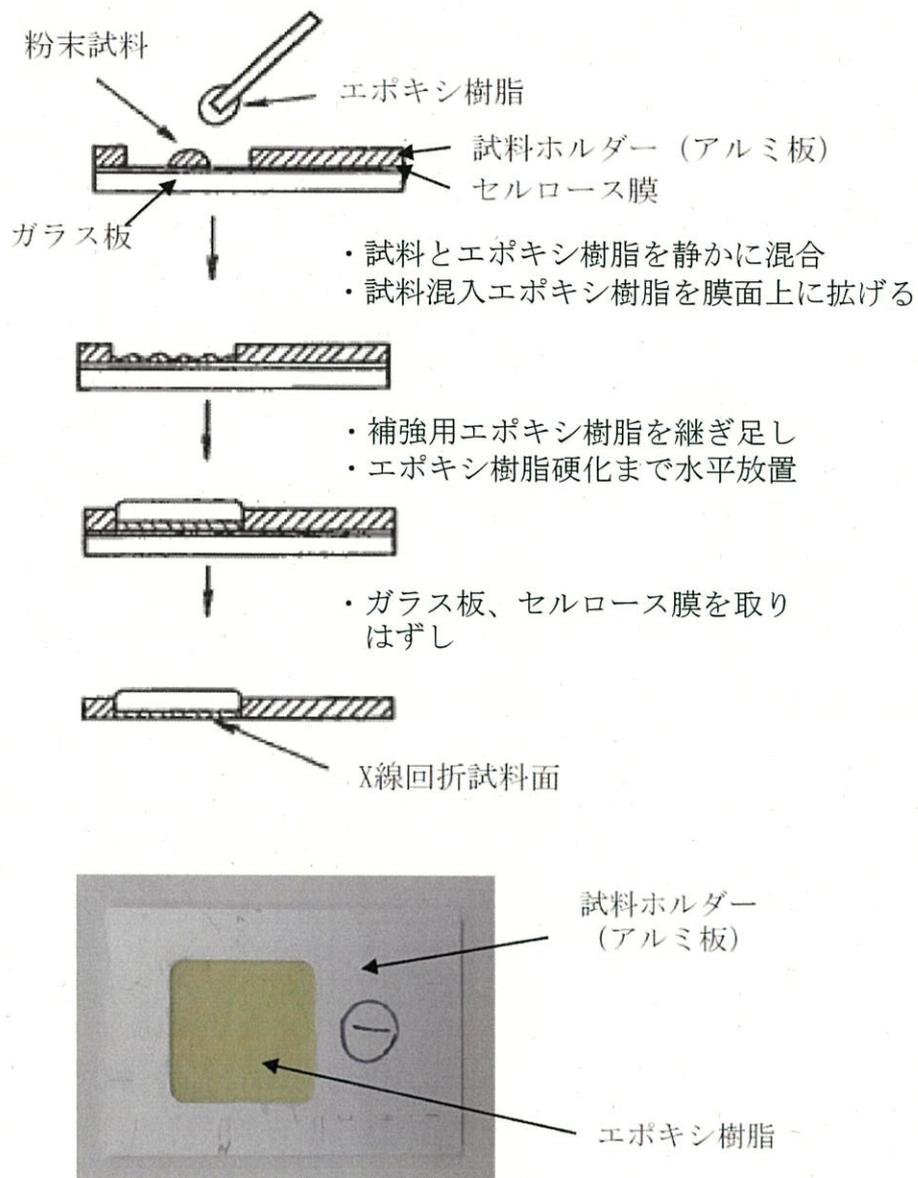
図 6. 4. 2-1 X 線回折測定用試料の作製手順と外観例
(写真は樹脂のみ)

Fig. 6.4.2-1 Process of making sample for X-ray diffraction measurement and example of appearance
