## 溶融炉内の残留ガラス除去作業の実施状況

平成 30 年 10 月 18 日

再処理廃止措置技術開発センター

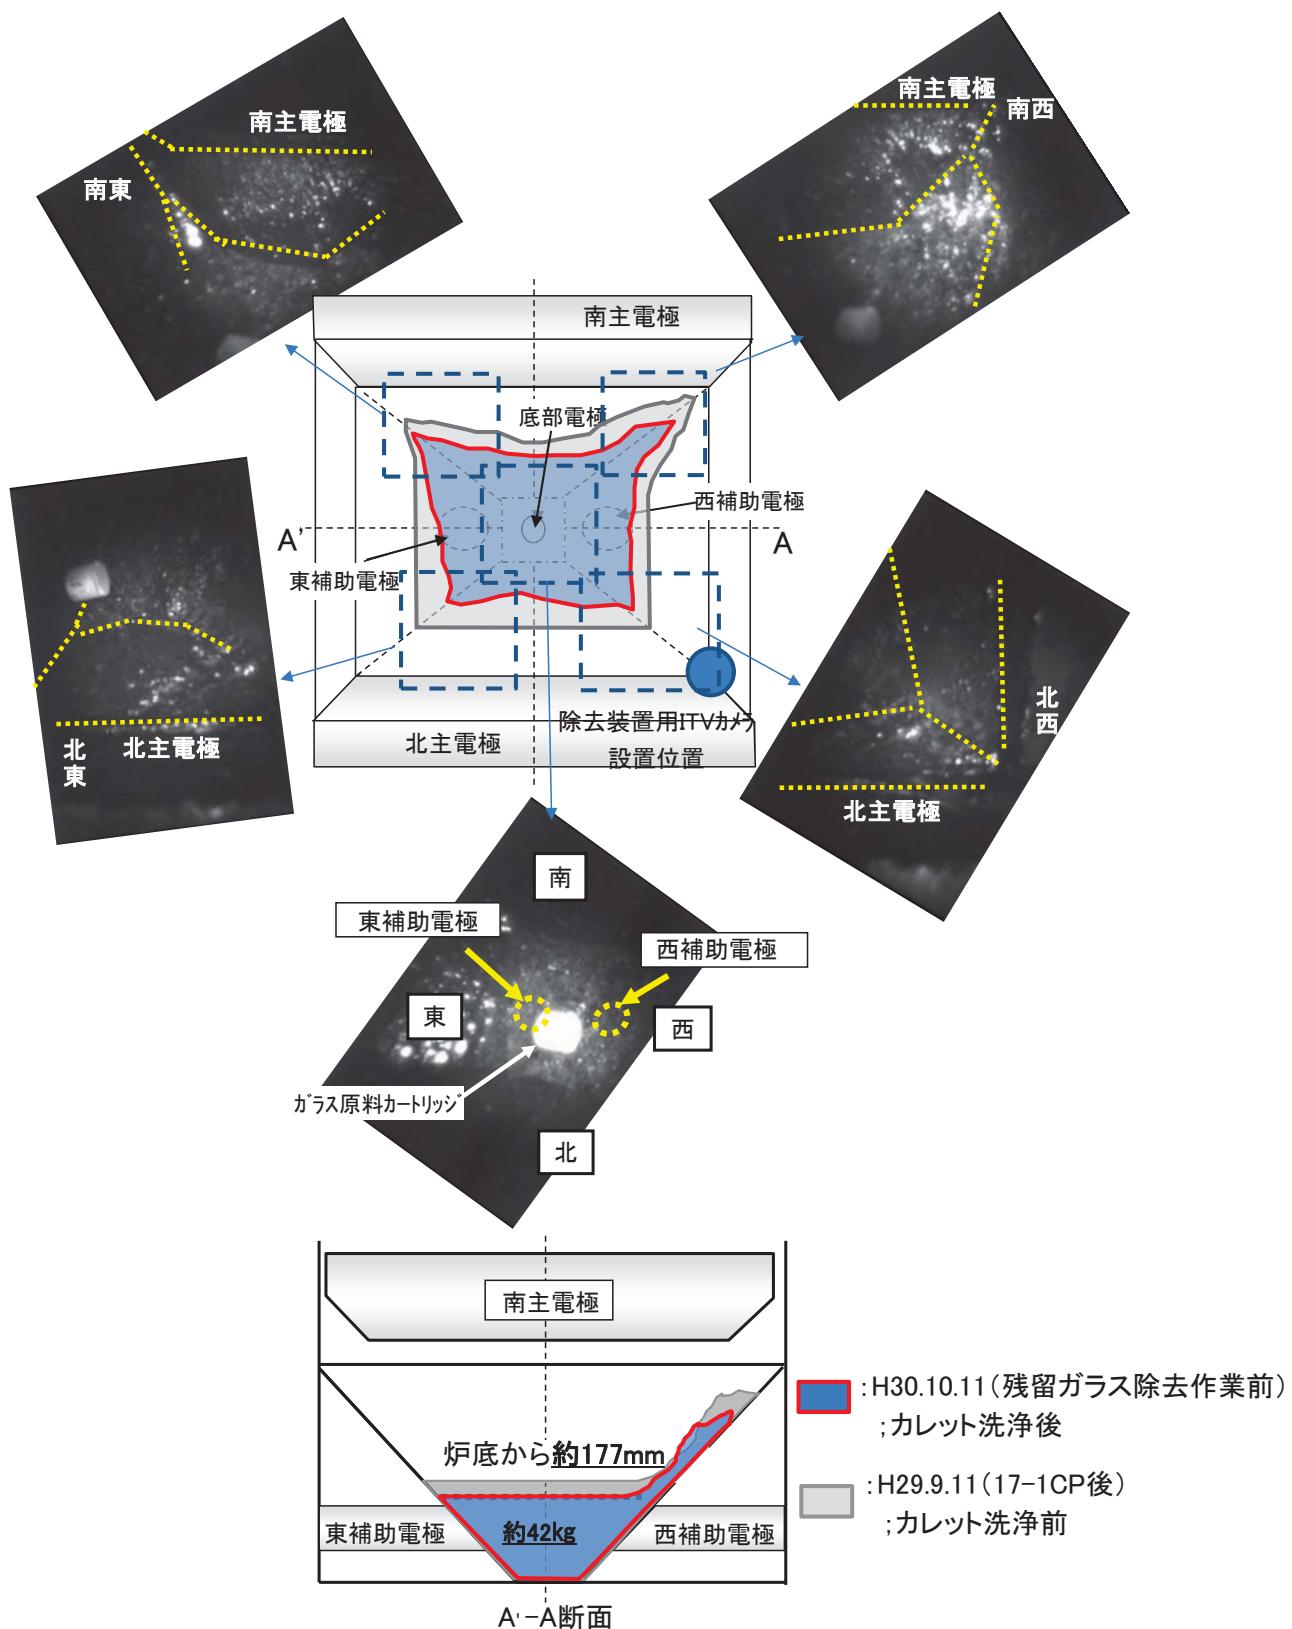
図-1 溶融炉内残留ガラス除去作業開始前確認結果

カレット洗浄作業後の炉内推定ガラス残量約42kgと同じであることを再確認した。

- 10 月 10 日:4 班 3 交替勤務を開始した。以降、土日休日を含め実施する。年末年始期間は作業無し。
- 10 月 10 日:残留ガラス除去装置を固化セル内溶融炉上部に取り付け完了した。
- 10 月 11 日:ITV カメラによる除去作業前の炉内観察を実施した。炉内観察結果を図-1 に示す。
- 10 月 11 日:ダイヤモンドカッターによるガラスの切削作業を開始した。
- 10 月 17 日現在:ダイヤモンドカッターによるガラスの切削作業を継続中。図-2 参照。作業状況を図-3 に示す。
- 作業進捗管理:ガラス回収量により管理を行い、ガラス固化部会にて毎週進捗を確認する。図-4 参照。  
計画通り 3 月下旬までに残留ガラス除去作業を完了する予定。

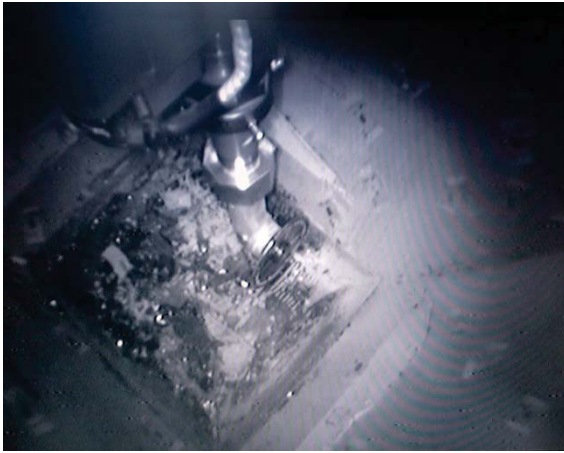
図-2 ダイヤモンドカッター切削状況 (約 10mm 間隔で切削)

工学試験棟での訓練状況 (7/17)

溶融炉内での実施状況 (10/14)

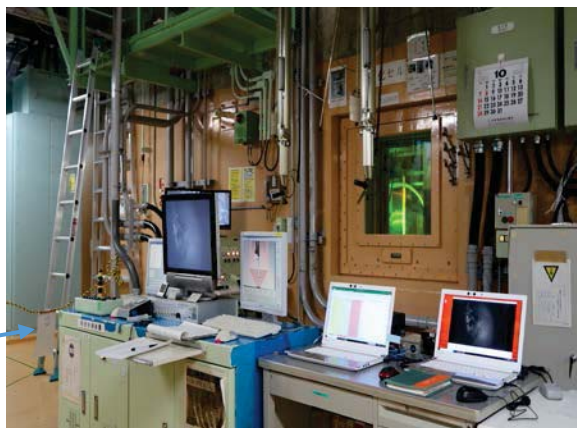
図-3 作業状況

作業エリア (TVF 地下 2 階 : A018) (10/15)
