核燃料サイクル工学研究所 プルトニウム燃料第二開発室の 管理区域内における汚染について (案)

国立研究開発法人日本原子力研究開発機構

発生日時:平成31年1月30日(水)14:24

事象概要:粉末調整室(A-103)のグローブボックスNo.D-8から

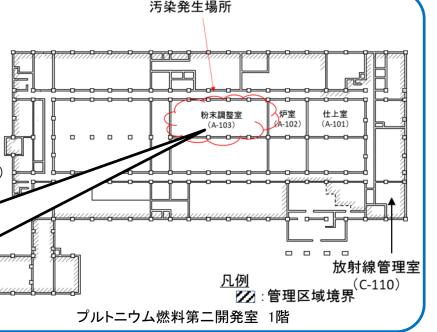
貯蔵容器梱包物(アルミ缶)

汚染発生原因となった貯蔵容器 梱包物(ステンレス缶)

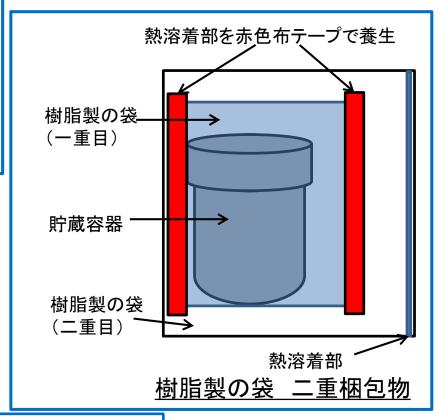
貯蔵容器のイメージ図

アルミ缶 ステンレス缶 貯蔵容器

化学名:可塑化ポリ塩化ビニル混合物

成 分:ポリ塩化ビニル 60%~70%

可塑剤 23%~33% その他 3%~11%

厚 さ:0.3 mm

樹脂製の袋

強度物性(カタログ値)

引張り強度	1470 N/cm² 以上
伸び	200%以上

貯蔵容器寸 法重量ステンレス缶直径:約11cm、高さ:約22cm約0.5kgアルミ缶直径:約12.5cm、高さ:約25cm約1.9kg

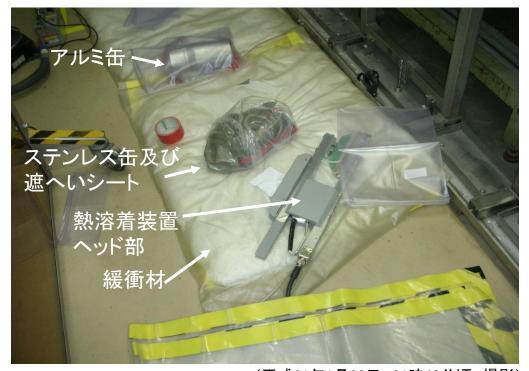
事象発生後の貯蔵容器の状態

(平成31年1月30日 21時40分頃 撮影)

容器材質	内容物	前回の樹脂製袋の交換日
アルミ缶	MOX粉末	H26.11.12
ステンレス缶	MOX粉末	H30.3.27

- 今回の立入制限区域設定に至る空気汚染を発生させた原因は以下の通り。
 - MOX粉末により汚れたグローブボックスで、貯蔵容器(ステンレス缶)を取り扱い、その表面の拭き取り作業を行わず、バッグアウト作業を行い、
 - ○その最中にステンレス缶を動かす作業で、熱溶着装置のヘッド部先端に接触し、樹脂製の袋に穴を開け、それに気づかずにバッグアウト作業を継続し、
 - ○バッグアウト作業後の梱包物(ステンレス缶を一重の樹脂製の袋で梱包した物)表面の汚染検査をせずに二重梱包作業に移行したこと

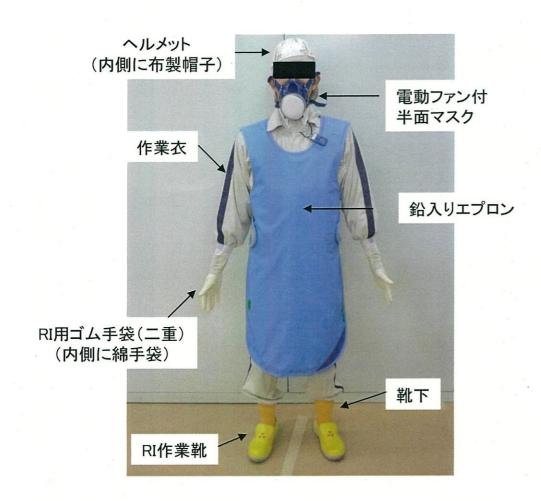
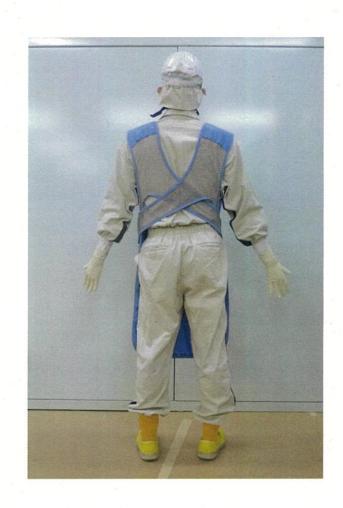
事象発生時に作業員が着装していた防護具(1/2)

前面

背面

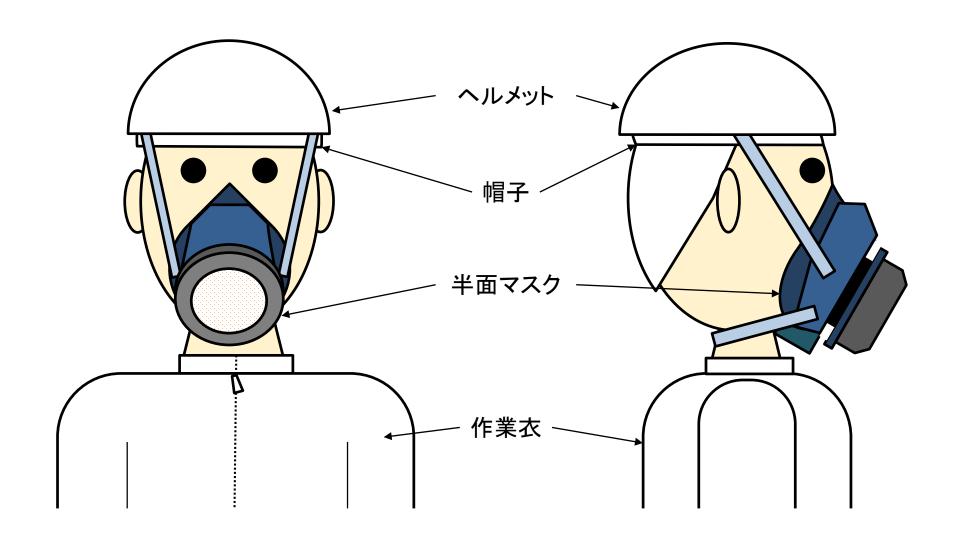
顔部の拡大図

事象発生時に作業員が着装していた防護具(2/2)

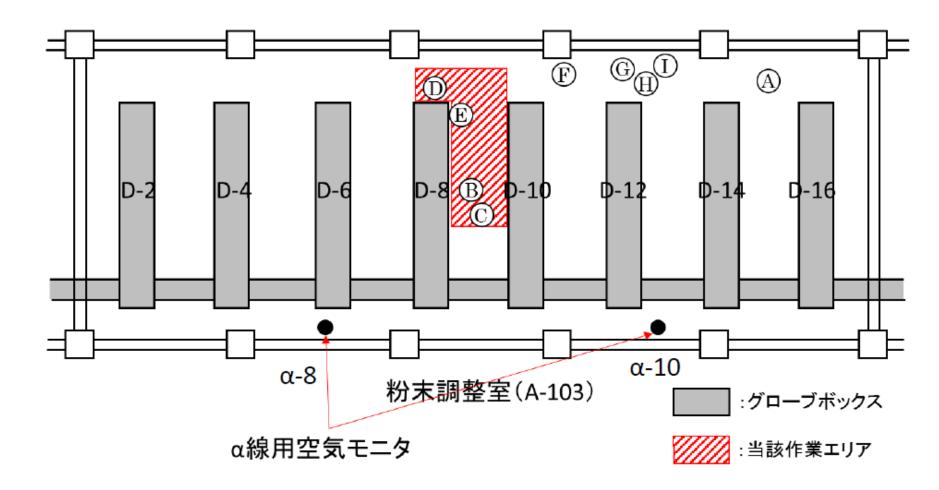
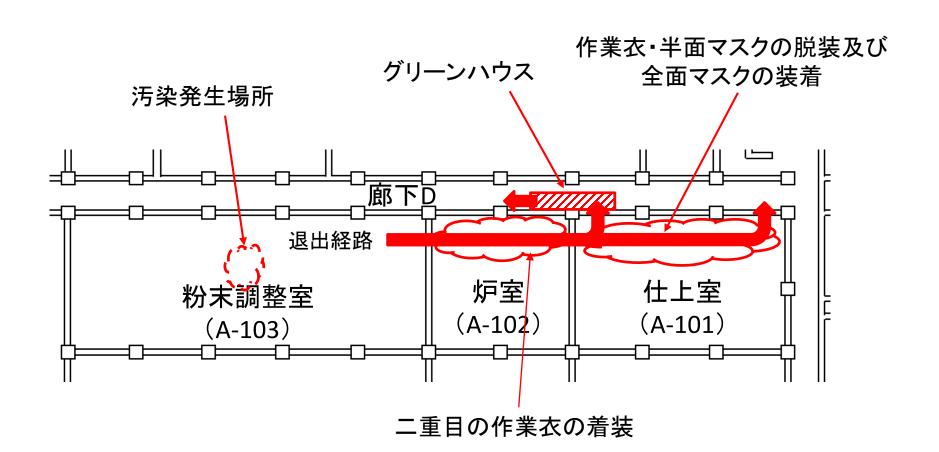
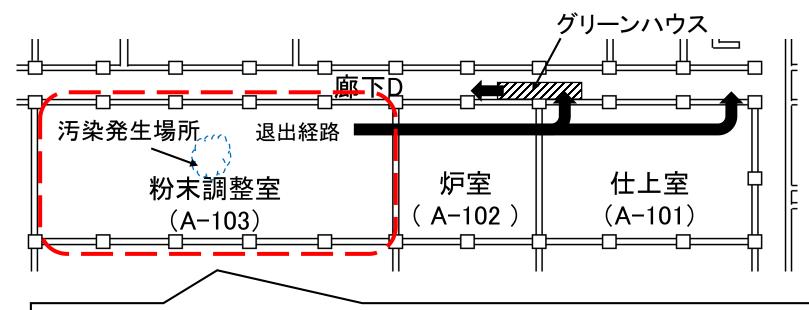
α線用空気モニタ(α-8)警報吹鳴時の人員配置)

A: D-16からD-8へ移動中

B:二重目溶着主作業

②:二重目溶着補助作業

①: 搬出作業後の後片付け

(E): グローブボックス内整理作業

(F): D-16からD-8へ移動中

⑤: 運搬作業の待機中

円: 運搬作業の待機中

①: 運搬作業の待機中

ステンレス缶の二重梱包物の表面に汚染を確認

・作業員は、汚染が確認された二重梱包物を遮へいシートとともに大きなビニル袋に 入れて汚染拡大防止措置を行った。

α線用空気モニタの吹鳴

・作業員9名は、部屋の風上側に退避し、汚染検査を行うとともに可能な範囲で主要な汚染箇所の固定措置を実施した。

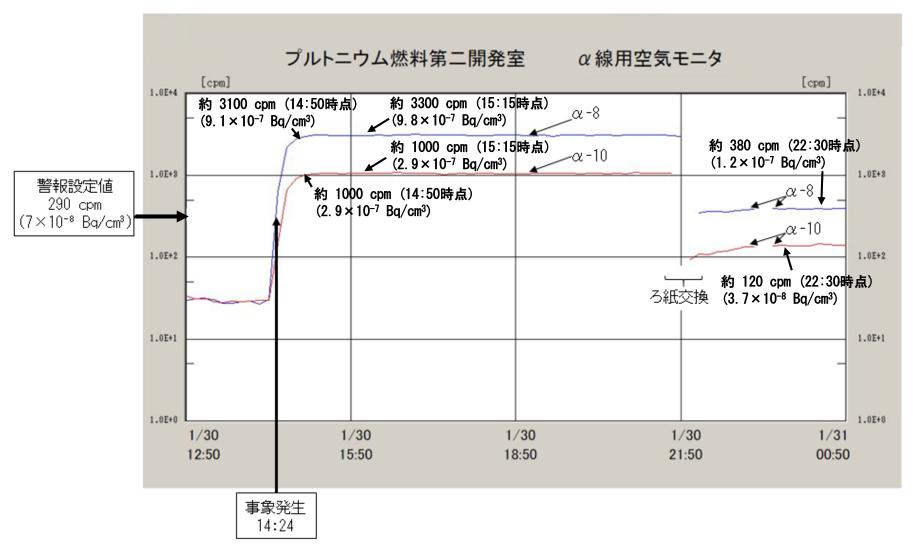
α 線用空気モニタ(α -8、 α -10)指示値のトレンド

- 1月30日 事象発生時に、α線用空気モニタ(α-8、α-10)の指示値がそれぞれ9.1×10⁻⁷Bq/cm³、2.9×10⁻⁷Bq/cm³に上昇 (警報設定値:7.0×10⁻⁸Bq/cm³)
- その後は安定し、ほとんど変動がない状態(α-8:9.8×10⁻⁷Bq/cm³、α-10: 2.9×10⁻⁷Bq/cm³)を継続
- 同日21時45分頃、 α 線用空気モニタ(α -8、 α -10)のろ紙を交換した結果、指示値がそれぞれ1.2×10⁻⁷Bq/cm³、3.7×10⁻⁸Bq/cm³まで低下
- α 線用空気モニタ(α -8、 α -10)のろ紙及びエアスニファ(A/S-47、A/S-48、A/S-49、A/S-50、A/S-51、A/S-52)のろ紙を交換し測定した結果、最大で 3.0×10^{-6} Bq/cm³(A/S-49)を確認

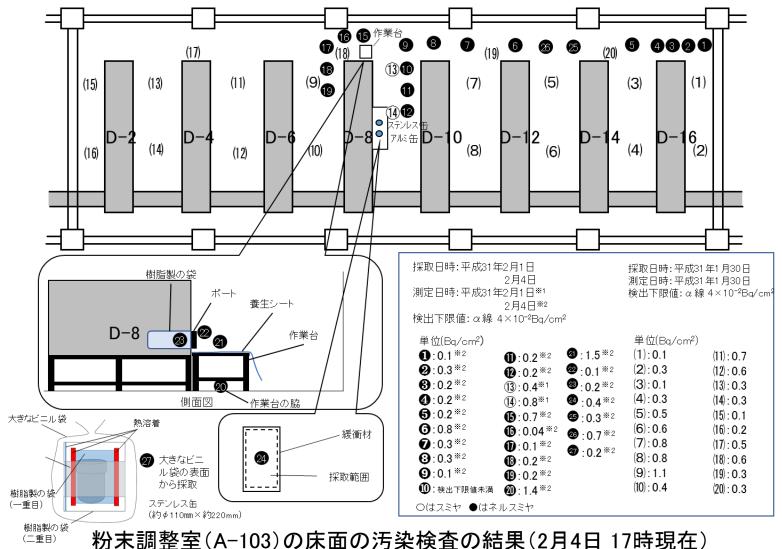
床面の汚染(表面密度)

粉末調整室(A-103)の床面、作業台等の汚染検査(スミヤ法)の結果、最大で1.5Bq/cm²(α線)(作業台上)を確認

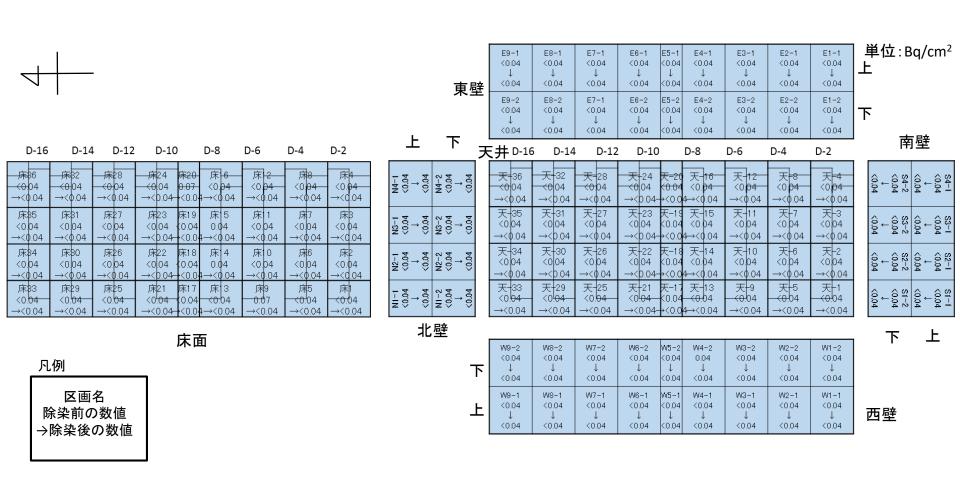
粉末調整室(A-103)の床面、天井及び壁の除染前後の表面密度

- 3. 床面、天井及び壁の汚染検査・除染作業
- 粉末調整室(A-103)内の床面、天井及び壁の除染作業の結果、全ての区画において表面密度が管理目標値(0.04Bq/cm²)以下であることを確認

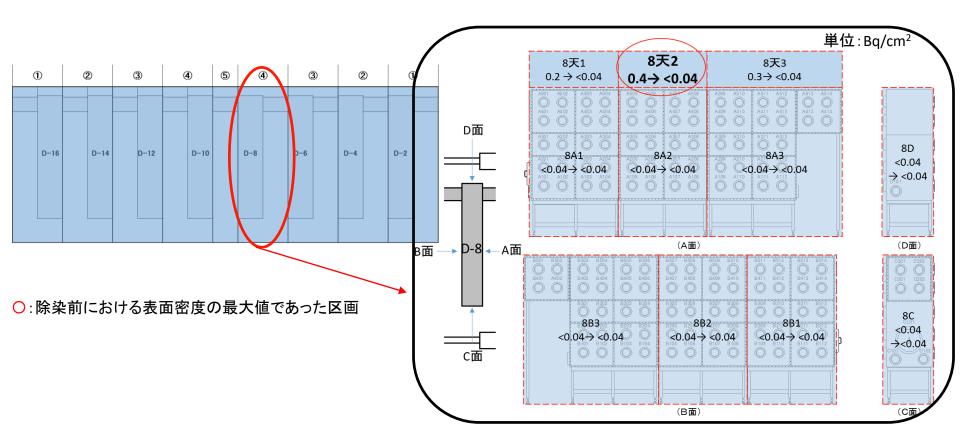
粉末調整室(A-103)のグローブボックス外表面の除染前後の表面密度

- 4. グローブボックス外表面の汚染検査・除染作業
- 粉末調整室(A-103)内の全てのグローブボックス外表面の除染作業の結果、全ての区画 において管理目標値(0.04Bq/cm²)以下であることを確認

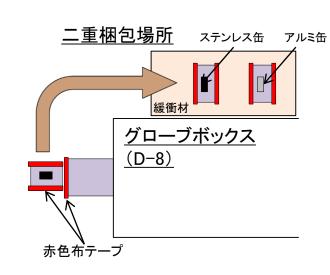
ステンレス缶が通常より熱いと感じたが、核燃料管理者へ連絡せず、バッグアウト作業後の梱包物表面の汚染検査を行わずに、二重梱包作業に移行したことで、広範囲に汚染を拡大させた。

※今回のステンレス缶の温度(70℃以下)では、樹脂製の袋の損傷には至らないことを、試験により確認した。

- 通常と異なると感じたにもかかわらず、汚染検査を省略してしまったことから、 作業中に通常と異なる状態がみられた場合には一人で判断せずに核燃料管理 者に連絡すること、及び作業手順のホールドポイント遵守を徹底すること、を教育する。
- 当日の作業において留意すべき事項(発熱量・温度等)について、現場作業員が確実に理解するように、作業前のミーティングでの確認項目を見直す。
- 樹脂製の袋の熱による影響に関する教育を行う。
