立坑埋め戻し面の状態

（2024年3月1日～2025年4月25日）

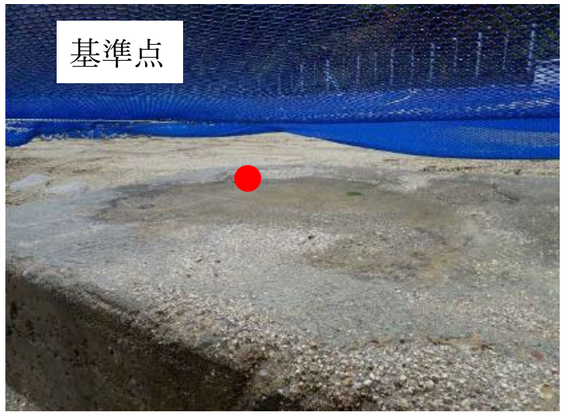
主立坑埋め戻し面

2024/3/29	10cm程度	立坑坑口周縁のひび割れ	降雨及び埋め戻し土の収縮によるもの	10cm程度	立坑坑口周縁のひび割れ	降雨及び埋め戻し土の収縮によるもの
2024/4/1～4/5	変化なし（10cm程度）	変化なし （立坑坑口周縁のひび割れ）		変化なし（10cm程度）	変化なし （立坑坑口周縁のひび割れ）	
2024/4/8	変化なし（10cm程度）	変化なし （立坑坑口周縁のひび割れ）		変化なし（10cm程度）	変化なし （立坑坑口周縁のひび割れ）	
2024/4/9	変化なし（10cm程度）	部分的な窪み、ひび割れの拡張 立坑坑口周縁のひび割れ	降雨及び埋め戻し土の収縮によるもの	変化なし（10cm程度）	部分的な窪み、ひび割れの拡張 立坑坑口周縁のひび割れ	降雨及び埋め戻し土の収縮によるもの
2024/4/10～4/12	変化なし（10cm程度）	変化なし（部分的な窪み、ひび割れの拡張、立坑坑口周縁のひび割れ）		変化なし（10cm程度）	変化なし（部分的な窪み、ひび割れの拡張、立坑坑口周縁のひび割れ）	
2024/4/15～4/19	変化なし（10cm程度）	変化なし（部分的な窪み、ひび割れの拡張、立坑坑口周縁のひび割れ）		変化なし（10cm程度）	変化なし（部分的な窪み、ひび割れの拡張、立坑坑口周縁のひび割れ）	
2024/4/22～4/26	変化なし（10cm程度）	変化なし（部分的な窪み、ひび割れの拡張、立坑坑口周縁のひび割れ）		変化なし（10cm程度）	変化なし（部分的な窪み、ひび割れの拡張、立坑坑口周縁のひび割れ）	
2024/5/7～5/10	変化なし（10cm程度）	変化なし（部分的な窪み、ひび割れの拡張、立坑坑口周縁のひび割れ）		変化なし（10cm程度）	変化なし（部分的な窪み、ひび割れの拡張、立坑坑口周縁のひび割れ）	
2024/5/13	変化なし（10cm程度）	変化なし（部分的な窪み、ひび割れの拡張、立坑坑口周縁のひび割れ）		変化なし（10cm程度）	変化なし（部分的な窪み、ひび割れの拡張、立坑坑口周縁のひび割れ）

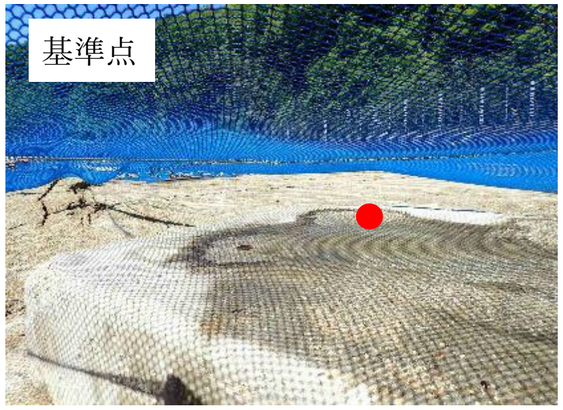
主立坑埋め戻し面

2024/5/14	変化なし（10cm程度）	立坑坑口周縁のひび割れの拡張、部分的な埋め戻し面の低下（15～20cm程度）、部分的な窪み	降雨及び埋め戻し土の収縮によるもの	変化なし（10cm程度）	立坑坑口周縁のひび割れの拡張、部分的な埋め戻し面の低下（15cm程度）、部分的な窪み	降雨及び埋め戻し土の収縮によるもの
2024/5/15～5/17	変化なし（10cm程度）	変化なし（立坑坑口周縁のひび割れの拡張、部分的な埋め戻し面の低下（15～20cm程度）、部分的な窪み）		変化なし（10cm程度）	変化なし（立坑坑口周縁のひび割れの拡張、部分的な埋め戻し面の低下（15cm程度）、部分的な窪み）	
2024/5/20～5/24	変化なし（10cm程度）	変化なし（立坑坑口周縁のひび割れの拡張、部分的な埋め戻し面の低下（15～20cm程度）、部分的な窪み）		変化なし（10cm程度）	変化なし（立坑坑口周縁のひび割れの拡張、部分的な埋め戻し面の低下（15cm程度）、部分的な窪み）	
2024/5/27～5/31	変化なし（10cm程度）	変化なし（立坑坑口周縁のひび割れの拡張、部分的な埋め戻し面の低下（15～20cm程度）、部分的な窪み）		変化なし（10cm程度）	変化なし（立坑坑口周縁のひび割れの拡張、部分的な埋め戻し面の低下（15cm程度）、部分的な窪み）	
2024/6/3～6/7	変化なし（10cm程度）	変化なし（立坑坑口周縁のひび割れの拡張、部分的な埋め戻し面の低下（15～20cm程度）、部分的な窪み）		変化なし（10cm程度）	変化なし（立坑坑口周縁のひび割れの拡張、部分的な埋め戻し面の低下（15cm程度）、部分的な窪み）	
2024/6/10～6/14	変化なし（10cm程度）	変化なし（立坑坑口周縁のひび割れの拡張、部分的な埋め戻し面の低下（15～20cm程度）、部分的な窪み）		変化なし（10cm程度）	変化なし（立坑坑口周縁のひび割れの拡張、部分的な埋め戻し面の低下（15cm程度）、部分的な窪み）	
2024/6/17～6/21	変化なし（10cm程度）	変化なし（立坑坑口周縁のひび割れの拡張、部分的な埋め戻し面の低下（15～20cm程度）、部分的な窪み）		変化なし（10cm程度）	変化なし（立坑坑口周縁のひび割れの拡張、部分的な埋め戻し面の低下（15cm程度）、部分的な窪み）

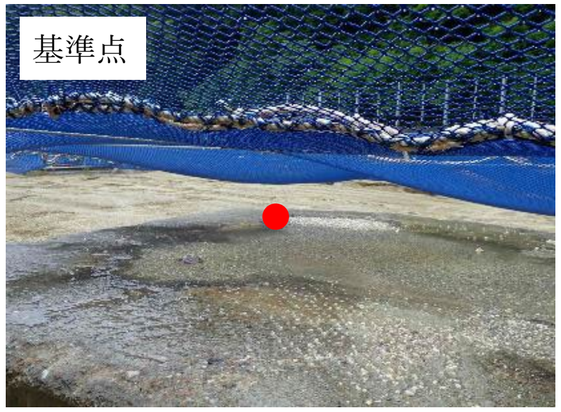
主立坑埋め戻し面

2024/6/24～6/28	変化なし（10cm程度）	変化なし（立坑坑口周縁のひび割れの拡張、部分的な埋め戻し面の低下（15～20cm程度）、部分的な窪み）		変化なし（10cm程度）	変化なし（立坑坑口周縁のひび割れの拡張、部分的な埋め戻し面の低下（15cm程度）、部分的な窪み）	
2024/7/1	15cm程度	立坑坑口周縁のひび割れの拡張、部分的な埋め戻し面の低下（20～25cm程度）、部分的な窪み	降雨及び埋め戻し土の収縮によるもの	変化なし（10cm程度）	変化なし（立坑坑口周縁のひび割れの拡張、部分的な埋め戻し面の低下（15cm程度）、部分的な窪み）	
2024/7/5	変化なし（15cm程度）	変化なし（立坑坑口周縁のひび割れの拡張、部分的な埋め戻し面の低下（20～25cm程度）、部分的な窪み）		変化なし（10cm程度）	変化なし（立坑坑口周縁のひび割れの拡張、部分的な埋め戻し面の低下（15cm程度）、部分的な窪み）	
2024/7/10	変化なし（15cm程度）	変化なし（立坑坑口周縁のひび割れの拡張、部分的な埋め戻し面の低下（20～25cm程度）、部分的な窪み）		45cm程度	立坑坑口周縁のひび割れの拡張、全面的な埋め戻し面の低下	降雨及び埋め戻し土の収縮によるもの
2024/7/11～7/12	変化なし（15cm程度）	変化なし（立坑坑口周縁のひび割れの拡張、部分的な埋め戻し面の低下（20～25cm程度）、部分的な窪み）		変化なし（45cm程度）	変化なし（立坑坑口周縁のひび割れの拡張、全面的な埋め戻し面の低下）	
2024/7/16～7/19	変化なし（15cm程度）	変化なし（立坑坑口周縁のひび割れの拡張、部分的な埋め戻し面の低下（20～25cm程度）、部分的な窪み）		変化なし（45cm程度）	変化なし（立坑坑口周縁のひび割れの拡張、全面的な埋め戻し面の低下）	
2024/7/22～7/26	変化なし（15cm程度）	変化なし（立坑坑口周縁のひび割れの拡張、部分的な埋め戻し面の低下（20～25cm程度）、部分的な窪み）		変化なし（45cm程度）	変化なし（立坑坑口周縁のひび割れの拡張、全面的な埋め戻し面の低下）

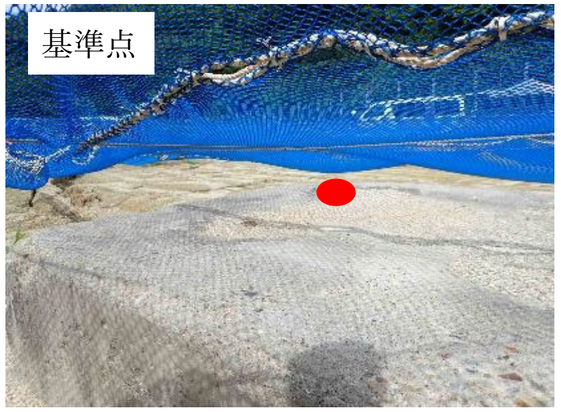
主立坑埋め戻し面

2024/7/29	変化なし（15cm程度）	変化なし（立坑坑口周縁のひび割れの拡張、部分的な埋め戻し面の低下（20～25cm程度）、部分的な窪み）		変化なし（45cm程度）	変化なし（立坑坑口周縁のひび割れの拡張、全面的な埋め戻し面の低下）	
2024/7/30	20cm程度	立坑坑口周縁のひび割れの拡張、全面的な埋め戻し面の低下（部分的に25～30cm）、部分的な窪み	降雨及び埋め戻し土の収縮によるもの	55cm程度	立坑坑口周縁のひび割れの拡張、全面的な埋め戻し面の低下、部分的な窪み	降雨及び埋め戻し土の収縮によるもの
2024/7/31～8/2	変化なし（20cm程度）	変化なし（立坑坑口周縁のひび割れの拡張、全面的な埋め戻し面の低下（部分的に25～30cm）、部分的な窪み）		変化なし（55cm程度）	変化なし（立坑坑口周縁のひび割れの拡張、全面的な埋め戻し面の低下、部分的な窪み）

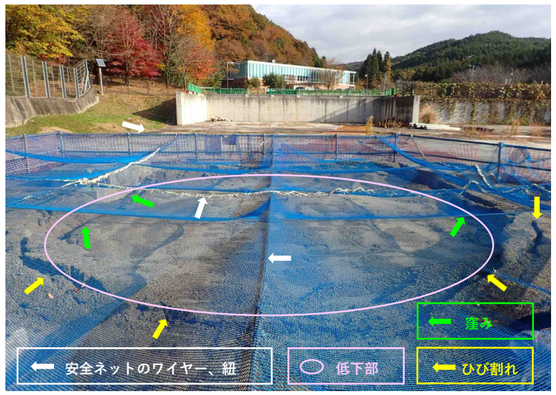
主立坑埋め戻し面

2024/11/29	25cm程度	立坑坑口周縁のひび割れの拡張、全面的な埋め戻し面の低下（部分的に30～40cm）、部分的な窪み	降雨及び埋め戻し土の収縮によるもの	変化なし（55cm程度）	変化なし（立坑坑口周縁のひび割れの拡張、全面的な埋め戻し面の低下、部分的な窪み）	
2024/12/2～12/6	変化なし（25cm程度）	変化なし（立坑坑口周縁のひび割れの拡張、全面的な埋め戻し面の低下（部分的に30～40cm）、部分的な窪み）		変化なし（55cm程度）	変化なし（立坑坑口周縁のひび割れの拡張、全面的な埋め戻し面の低下、部分的な窪み）	
2024/12/9～12/13	変化なし（25cm程度）	変化なし（立坑坑口周縁のひび割れの拡張、全面的な埋め戻し面の低下（部分的に30～40cm）、部分的な窪み）		変化なし（55cm程度）	変化なし（立坑坑口周縁のひび割れの拡張、全面的な埋め戻し面の低下、部分的な窪み）	
2024/12/16～12/20	変化なし（25cm程度）	変化なし（立坑坑口周縁のひび割れの拡張、全面的な埋め戻し面の低下（部分的に30～40cm）、部分的な窪み）		変化なし（55cm程度）	変化なし（立坑坑口周縁のひび割れの拡張、全面的な埋め戻し面の低下、部分的な窪み）	
2024/12/23～12/27	変化なし（25cm程度）	変化なし（立坑坑口周縁のひび割れの拡張、全面的な埋め戻し面の低下（部分的に30～40cm）、部分的な窪み）		変化なし（55cm程度）	変化なし（立坑坑口周縁のひび割れの拡張、全面的な埋め戻し面の低下、部分的な窪み）	
2025/1/6～1/10	変化なし（25cm程度）	変化なし（立坑坑口周縁のひび割れの拡張、全面的な埋め戻し面の低下（部分的に30～40cm）、部分的な窪み）		変化なし（55cm程度）	変化なし（立坑坑口周縁のひび割れの拡張、全面的な埋め戻し面の低下、部分的な窪み）	
2025/1/14～1/17	変化なし（25cm程度）	変化なし（立坑坑口周縁のひび割れの拡張、全面的な埋め戻し面の低下（部分的に30～40cm）、部分的な窪み）		変化なし（55cm程度）	変化なし（立坑坑口周縁のひび割れの拡張、全面的な埋め戻し面の低下、部分的な窪み）
