核燃料サイクル工学研究所 プルトニウム燃料第二開発室の 管理区域内における汚染について

平成31年2月25日

国立研究開発法人日本原子力研究開発機構

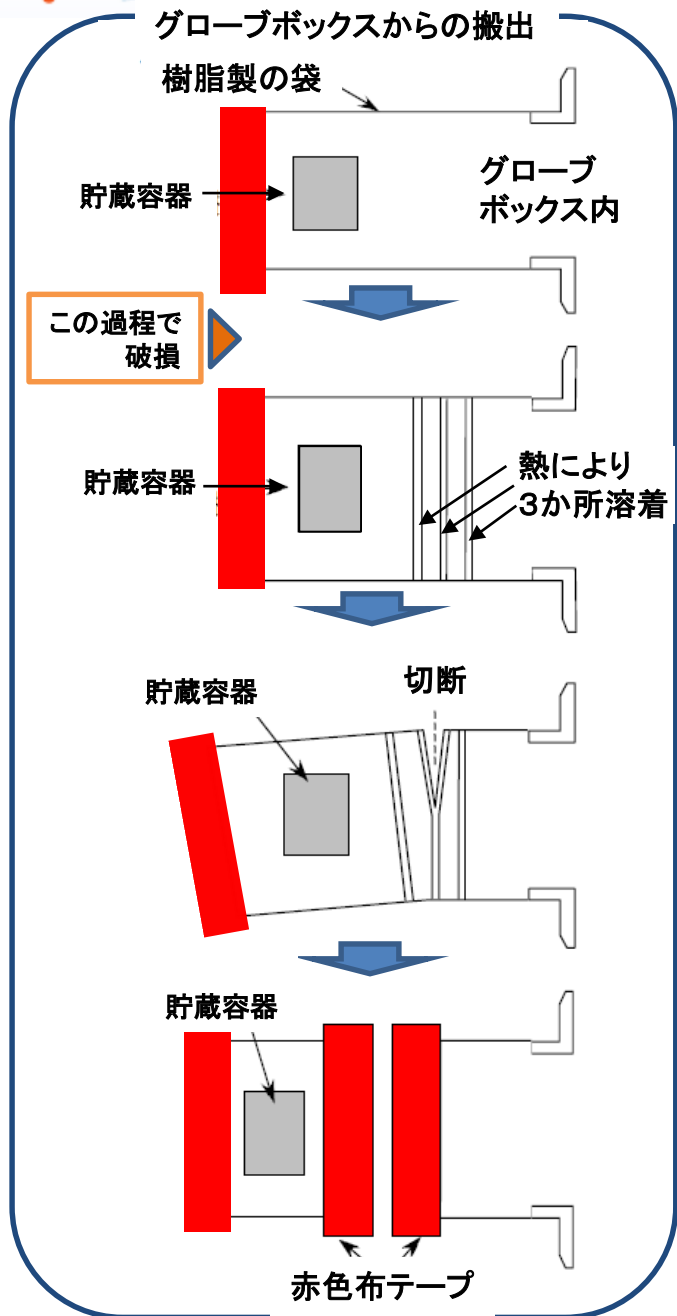
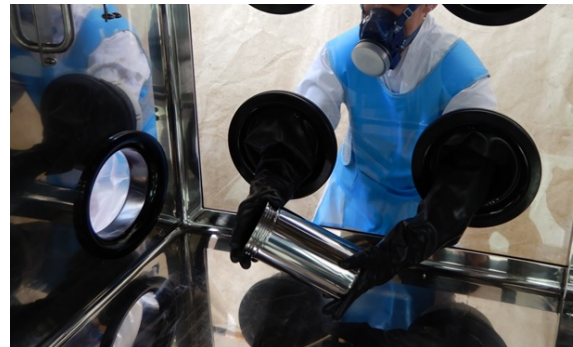
- 現場状況の詳細調査を実施し、汚染発生原因となったステンレス缶を包蔵した樹脂製の袋をマイクロスコープにより検査した結果、一重目の樹脂製の袋に約5mmの穴を確認した。
- この原因調査として、要因分析や作業員からの聞き取りによる確認を実施した結果、「搬出作業中に熱溶着装置の先端部(非加熱部)に袋を接触させた可能性が高い」ことが判明した。
- また、当該グローブボックスは従来から粉末系の核燃料物質を取り扱ってきたことから、貯蔵容器表面に粉末状の核燃料物質が付着(汚染)していたことが判明した。

- ・梱包物を損傷させて汚染を拡大させた原因について、作業員の聞き取りによる確認を実施するとともに、要因分析図を用いて考察した。
- ・分析評価(損傷部位(穴)の形状等)の結果、搬出作業中に樹脂製の袋を180度反転させる等を実施し、熱溶着装置の先端部に梱包物を接触させたことにより、一重目の樹脂製の袋を損傷させた(穴をあけた)可能性が高いことが判明した。
- ・検証試験(下図)でも同様な穴が開くことを確認した。
- ・作業員が汚染検査を実施せずに汚染した梱包物を取り扱った結果、汚染を拡大させた可能性が高いことが分かった。

- ステンレス缶の搬出作業中に、梱包物を熱溶着装置の先端部(非加熱部)に接触させたことにより、樹脂製の袋を損傷させた(穴をあけた)可能性が高いことが分かった。
- その後、作業員が汚染検査を実施せずに汚染した梱包物を取り扱ったことが分かった。

- ①他の核燃料物質の貯蔵容器の保管状況の確認を1か月以内に完了。
- ②容器表面の汚染のふき取りをルール上義務付ける。
- ③これら、①②等により、貯蔵容器の取扱いにおける空気汚染の発生リスクへの対処を2か月以内に完了。
