核燃料サイクル工学研究所
プルトニウム燃料第二開発室の
管理区域内における汚染について
(説明資料)

平成31年3月14日

国立研究開発法人日本原子力研究開発機構

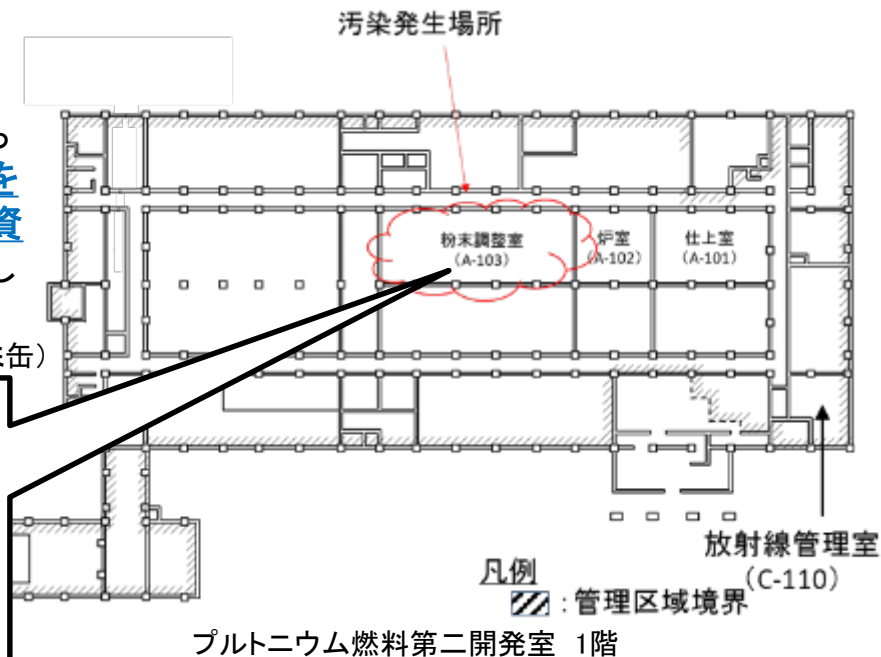
事象概要：粉末調整室(A-103)のグローブボックスNo.D-8から
プルトニウムとウランの入った貯蔵容器(2本)(注1)を
グローブボックスからバッグアウトする作業(参考資料-1参照)を行っていたところ、汚染事象が発生した。

貯蔵容器梱包物(アルミ缶)

汚染発生原因となった貯蔵容器
 梱包物(ステンレス缶)

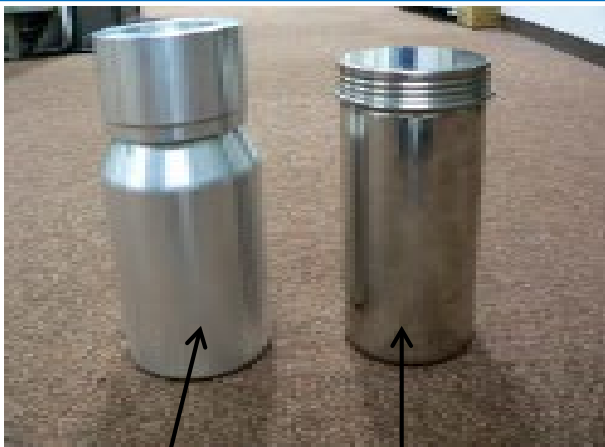
アルミ缶 ステンレス缶
貯蔵容器

貯蔵容器	寸 法	重 量
ステンレス缶	直径：約11cm、高さ：約22cm	約0.5kg
アルミ缶	直径：約12.5cm、高さ：約25cm	約1.9kg

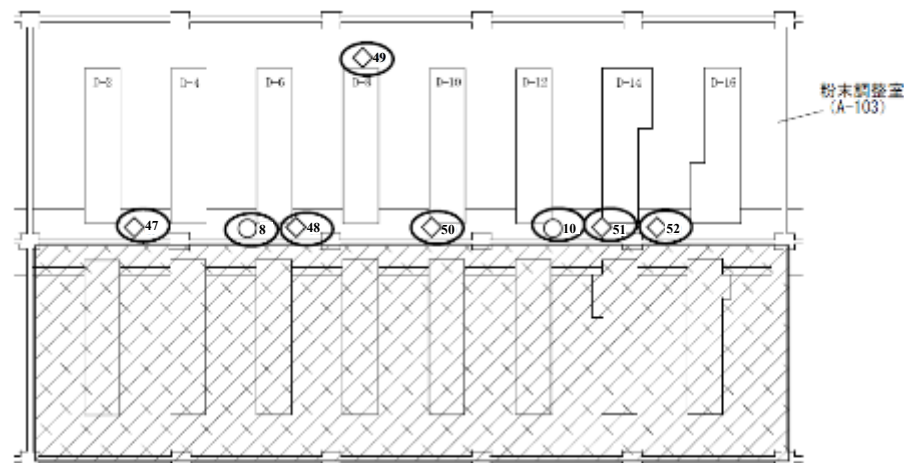
粉末調整室(A-103)の α 線用空気モニタ、及びエアスニファの位置

- 1月30日 事象発生時に、 α 線用空気モニタ($\alpha-8$ 、 $\alpha-10$)の指示値が約3100 cpm及び約1000 cpm(1週間の平均濃度として評価した値でそれぞれ $9.1 \times 10^{-7} \text{Bq/cm}^3$ 、 $2.9 \times 10^{-7} \text{Bq/cm}^3$)に上昇(警報設定値: $7 \times 10^{-8} \text{Bq/cm}^3$)
- その後は安定し、ほとんど変動がない状態($\alpha-8$: $9.8 \times 10^{-7} \text{Bq/cm}^3$ 、 $\alpha-10$: $2.9 \times 10^{-7} \text{Bq/cm}^3$)を継続
- 同日21時45分頃、 α 線用空気モニタ($\alpha-8$ 、 $\alpha-10$)のろ紙を交換した結果、指示値が約380 cpm及び約120 cpmまで低下
- α 線用空気モニタ($\alpha-8$ 、 $\alpha-10$)のろ紙及びエアスニファ(A/S-47、A/S-48、A/S-49、A/S-50、A/S-51、A/S-52)のろ紙を交換し測定した結果、最大で $3.0 \times 10^{-6} \text{Bq/cm}^3$ (A/S-49)を確認

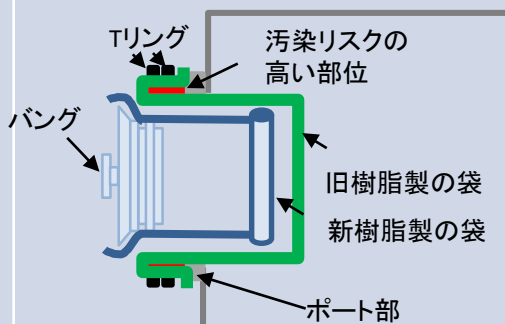
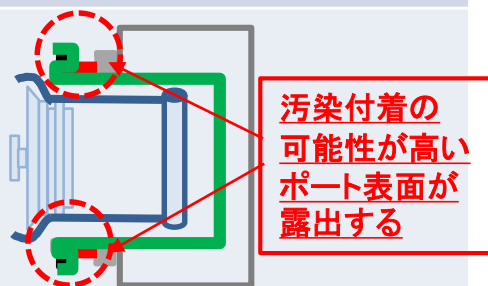
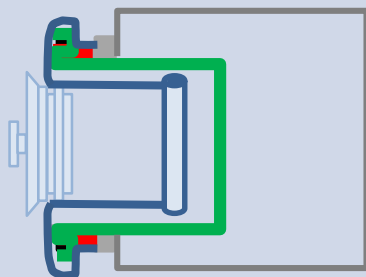
新しい樹脂製の袋を装着した
バングを搬出入用ポートに装着
する。

Tリングを1本はずし、旧樹脂製
の袋の端を作業側側に静かに
折り返す。

新しい樹脂製の袋をポートの根
本までかぶせる。

旧樹脂製の袋の折り返した部
分が戻らないように慎重に行い、
片手で押さえながら被せる。

集塵装置の導入等の汚染拡大防止策を検討する。

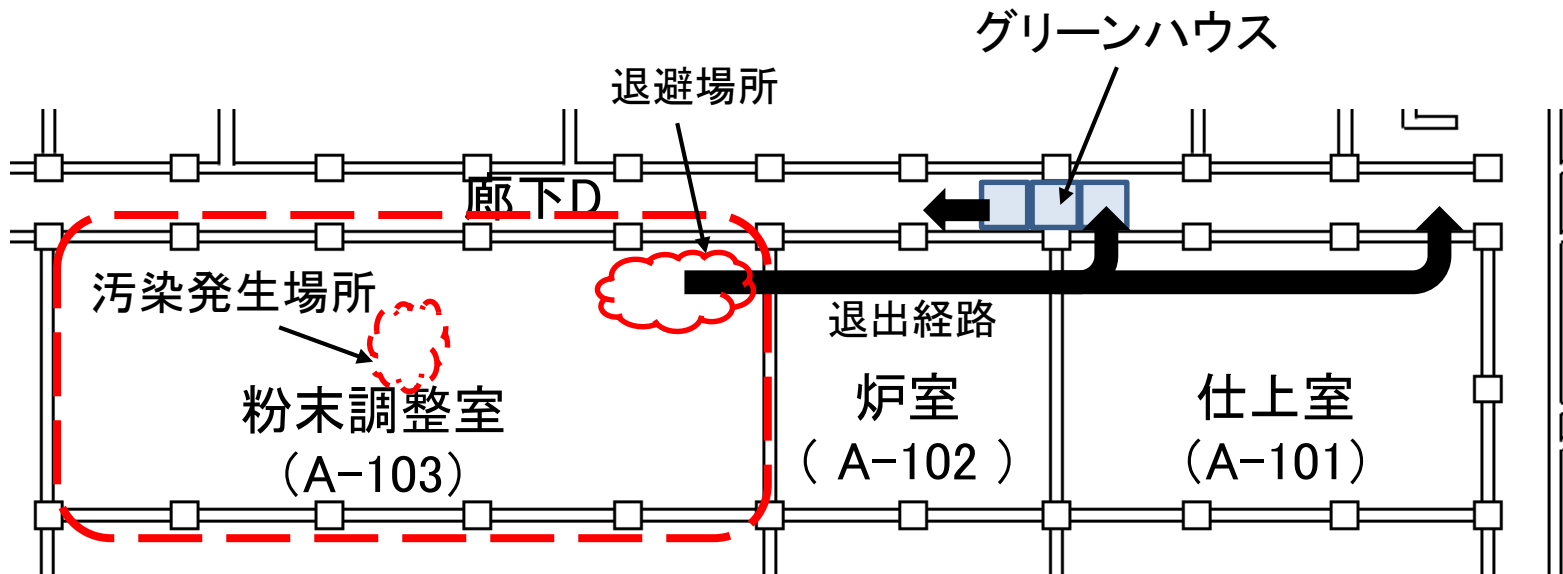
粉末調整室(A-103) (検証作業中)

α 線用空気モニタの吹鳴後

- ・廃技課作業員Fは、チームリーダーから炉室(A-102)への退出指示を受けたが、汚染拡大防止措置実施中のため退出できない旨返答した。その後、作業員Fは、さらに退出指示をチームリーダー等から受けたが、汚染源から離れるのか、炉室(A-102)へ退出するのかわからなかった。その近傍にいた作業責任者を含む同室作業員にも指示内容が伝わらなかった。
- ・廃技課作業員4名は、身体汚染の状況から退出を躊躇し、作業員2名は、4名と行動を共にしようと考え、退出が遅れた。

現在までに確認されている改善が必要な事項	改善の方針
<ul style="list-style-type: none"> 現場指揮所の放射線管理第1課長に入る現場情報が少なく、汚染した作業員の数や汚染状況の把握ができなかったため、放管員の防護装備の確認・指示ができるようになるまでに、時間を要した。 	<ul style="list-style-type: none"> 現場と放管、現場指揮所の情報伝達手段を見直す。 放管員は現場指揮所等と連携しつつ、現状把握、状況に応じた防護資機材の準備、防護装備の装着が速やかにできるよう、手順を見直すとともに教育・訓練を行う。
<ul style="list-style-type: none"> 汚染した作業員の人数が多かったため、養生及び防護装備の準備並びに着装が遅れた。 	<ul style="list-style-type: none"> 複数者の汚染が発生した場合に備え非常時用防護装備の放管室内での保管数量を増やす。 複数者の汚染を想定した備えの重要性に対する意識を放管部署の管理者・放管員が持つよう教育・訓練を見直す。
<ul style="list-style-type: none"> (共通) 	<ul style="list-style-type: none"> 各職位の役割を再認識させ、汚染事象発生時の適切な行動を徹底させる。

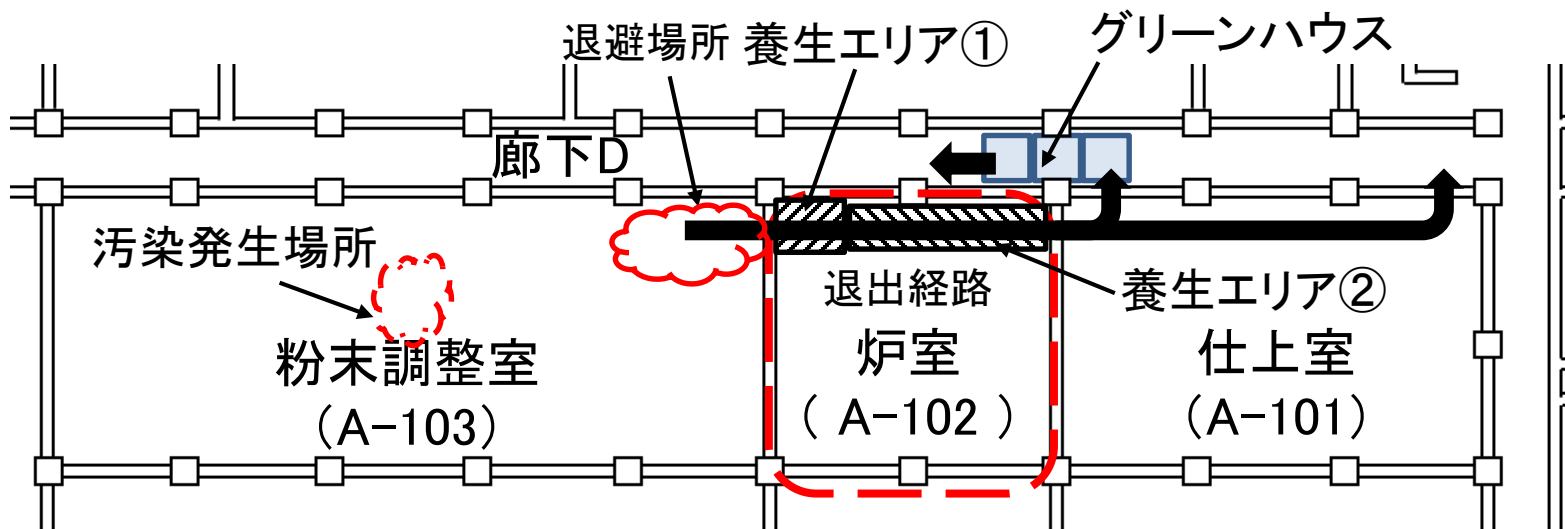
炉室(A-102) (検証作業中)

- ・A-103から退出した作業員9名は養生エリア①で待機した。
- ・1人目の作業員EはA-102では身体汚染検査を受けずA-101へ移動した。
- ・放管員は養生エリア②で残りの作業員8名に対し、作業衣の脱装や汚染固定の方法を決めるための簡易な身体汚染検査を行い、汚染が確認された部位に追加で汚染の固定を行った。
- ・放管員は、作業員8名のうち7名について、高いレベルの汚染の固定措置のみを行い、作業衣の上に二重目の作業衣を着用させることで汚染拡大防止を行った後、A-101に移動させた。(1人目の作業員EのA-101における身体汚染検査及び汚染箇所の固定措置に時間を要したため。)
- ・放管員は、作業員Bについて、簡易な身体汚染検査及び追加の汚染の固定をした後、仕上室(A-101)に移動させた(その後二重目の作業衣を着用)。

- ・待機した養生エリア①が狭くクロスコンタミネーションを発生させた可能性がある。
- ・手順書には脱装・汚染固定方法の検討のための簡易検査での測定方法の明示がなかった。

現在までに確認されている改善が必要な事項	改善の方針
<ul style="list-style-type: none">作業衣の脱装や汚染固定の方法を決めるため簡易な汚染検査を実施したが、手順書等にこの目的に合った測定方法が記載されていなかった。身体汚染検査での測定において、ガイドライン及び手順書で規定されている方法(直接法における測定距離、間接法の併用)が徹底されなかった。	<ul style="list-style-type: none">目的に対応した測定の注意点(測定距離、間接法の併用の要否等)及び汚染状況による脱装時のマスクの取扱いの相違等、状況別の適用原則を手順書に記載する。測定者がそれを適切に理解し実施できるようにする。

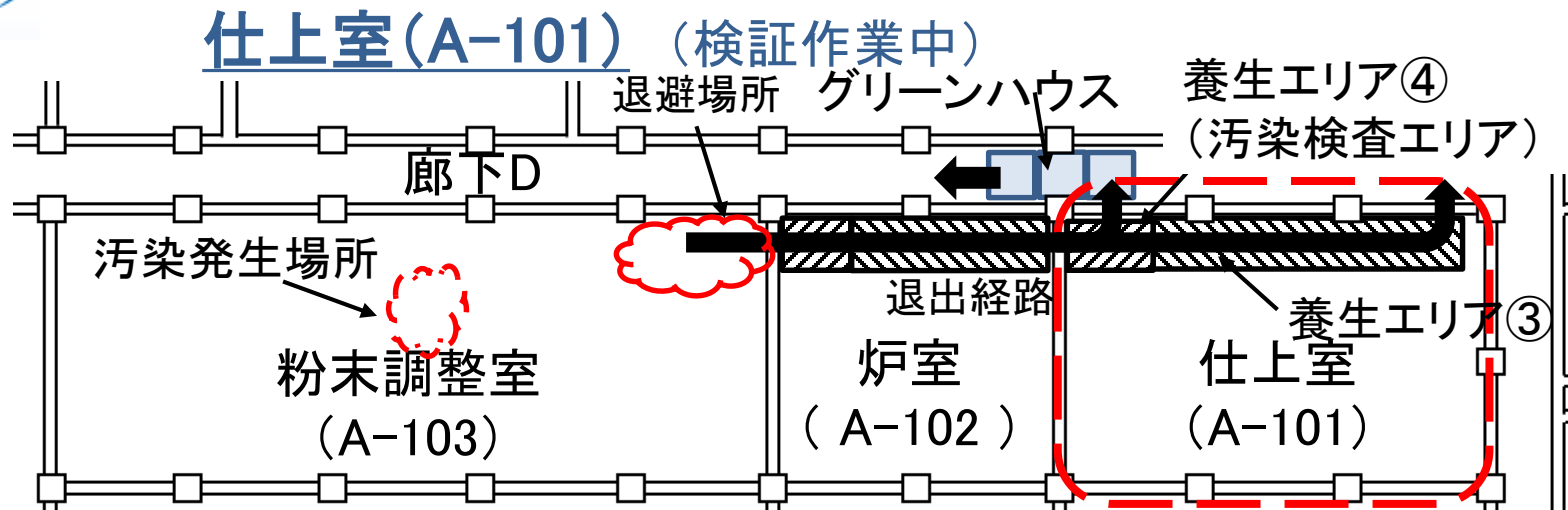
- ・放管員は作業員Eについて、汚染検査エリアで簡易な身体汚染検査と追加の汚染固定を行った後、装備の脱装(頭部・顔面の汚染検査、半面マスクから全面マスクへの交換を含む)及び脱装後の身体汚染検査を実施した。
- ・放管員は残りの作業員8名(作業員E以外)について、汚染検査エリアで装備の脱装(頭部・顔面の汚染検査、半面マスクから全面マスクへの交換を含む)及び脱装後の身体汚染検査を実施し検出下限値未満*1であることを確認した。
- ・その後作業員6名(作業員A,B,C,E,F,G)はグリーンハウスへ移動した。
- ・残りの作業員3名(作業員D,H,I)は、養生エリア③内で再度、念のため放管員による再度の身体汚染検査を受け、検出下限値未満*1であることを確認後、順次、廊下に退出した。

- ・脱装後の身体汚染検査の実施場所がクロスコンタミのリスクのある環境であった。
- ・作業員D,H,Iの2回目の測定の記録がない。
- ・必要に応じた間接法の併用が手順書通り行われず不十分な点があった。
- ・脱装の順序はその場の状況で判断した(ガイドラインの記述では臨機応変な対応ができない)

現在までに確認されている改善が必要な事項	改善の方針
<ul style="list-style-type: none"> ガイドラインでは、「汚染した呼吸保護具は速やかに脱装し、汚染のない保護具に交換すべき」、「呼吸保護具は衣服交換後、身体サーベイに異常がないことを確認してから取り外す」とあり、その時の汚染状況に応じた臨機応変な対応をとることのできない記載となっていた。 	<ul style="list-style-type: none"> (再掲) 目的に対応した測定の注意点(測定距離、間接法の併用の要否等)及び汚染状況による脱装時のマスクの取扱いの相違等、状況別の適用原則を手順書に記載する。測定者がそれを適切に理解し実施できるようにする。
<ul style="list-style-type: none"> 身体汚染検査での測定において、ガイドライン等で規定されている方法(十分密着した測定が実施できない場合に間接法を併用する)が徹底されなかった。 	<ul style="list-style-type: none"> 最終の身体汚染検査を実施する場所の選定の基準を手順書に明記する。
<ul style="list-style-type: none"> 放管員が身体汚染検査を行った仕上室(A-101)は、作業衣の脱装などによるクロスコンタミネーションのおそれがある環境であった。 	<ul style="list-style-type: none"> 検出下限値未満の場合も含め、身体汚染検査・鼻腔汚染検査に係る試料、記録、メモの取扱いに関する考え方を整理し、手順書に明記する。特に身体汚染検査を複数回実施する場合の適切な記録の在り方を盛り込む。

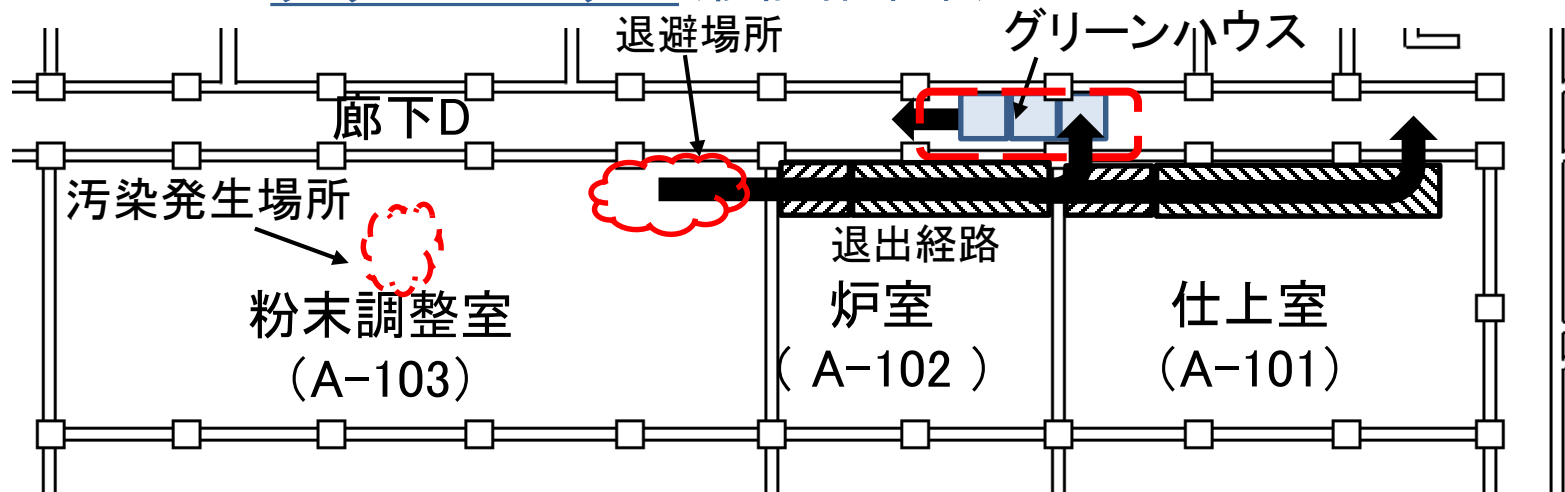
グリーンハウス(検証作業中)

- ・作業員6名(作業員A,B,C,E,F,G)は、グリーンハウス1及び2(GH-1・GH-2)では下着の状態、グリーンハウス3(GH-3)では新しい作業衣を着用した状態で身体汚染検査を受けた。
- ・GH-1において、作業員Eの帽子及び作業員Cの左腕部の下着(Tシャツ)と皮膚から有意な値(サーベイメータの指示値で約500 dpm)を検出したが、**偽計数と判断**された。
- ・作業員Cについては、GH-1において皮膚の当該部位を拭き取り検出下限値*1未満であることを確認するとともに、下着(Tシャツ)の当該部位のテープ固定を実施し、GH-2において下着(Tシャツ)の脱衣を行った。作業員Eについては、GH-1において帽子の当該部位のテープ固定、GH-2において新しい帽子への交換を行った。作業員C、Eについて、GH-1での身体汚染検査ではこれらの偽計数と判断した部位以外は検出下限値*1未満であり、さらにGH-2、3での**身体汚染検査でも検出下限値*1未満**であった。
- ・作業員A,B,F,GのGH-1,2,3での**身体汚染検査は、検出下限値*1未満**であった。
- ・GH-3での身体汚染検査後、廊下へ退出した

・偽計数判断の根拠となるαスペクトル測定を行わず、また記録も作成しなかった。

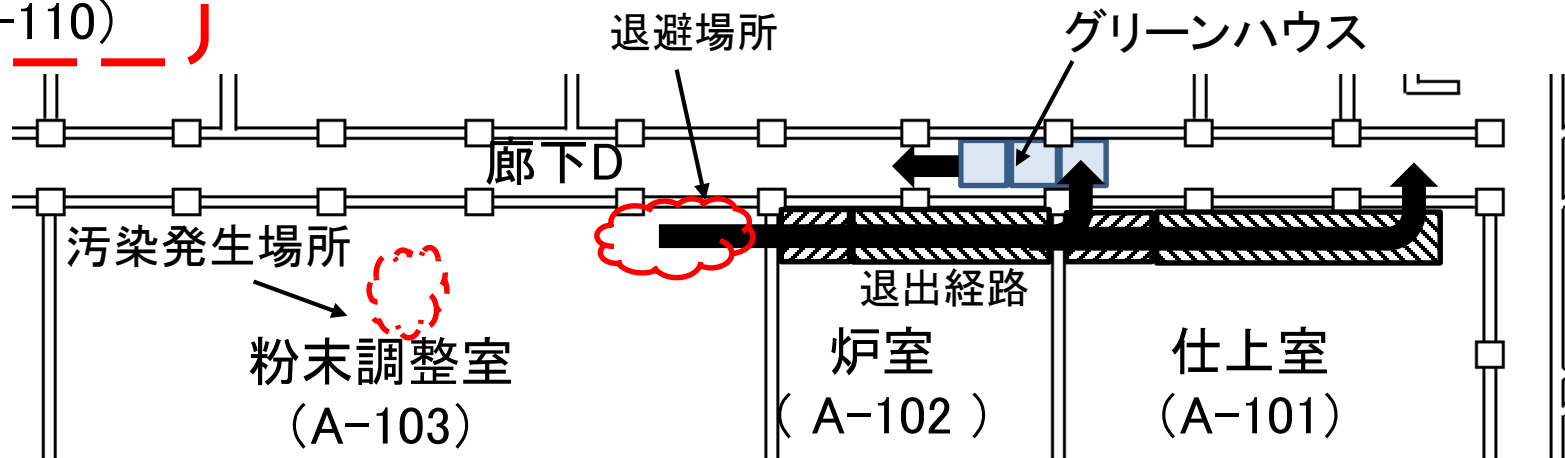
放射線管理室
(C-110)

- ・作業員9名は全面マスクをずらして鼻スミヤを採取した。
- ・放管員は採取した鼻スミヤ試料をα線用放射能測定装置で測定し、検出下限値未満*2であることを確認した後全面マスクを脱装させた。
- ・作業員9名は退出モニタ(ハンドフットクローズモニタ)での汚染検査を実施した後、管理区域より退出した。

- ・鼻スミヤ試料を手順書に従い適切に保管せず、従来の運用上の解釈に従い廃棄した。
- ・管理区域退出前に、最終的に皮膚汚染がないことを確認するための身体汚染検査を放管室等で実施しなかった。また、念のためのシャワーや拭き取りの実施を検討しなかった。

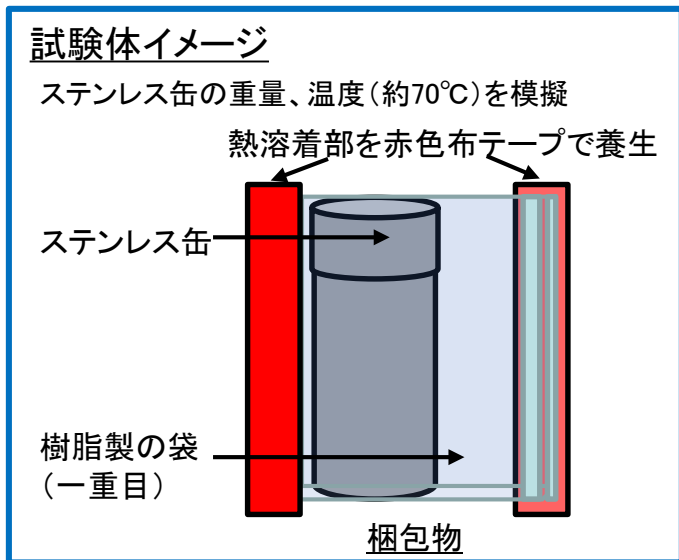
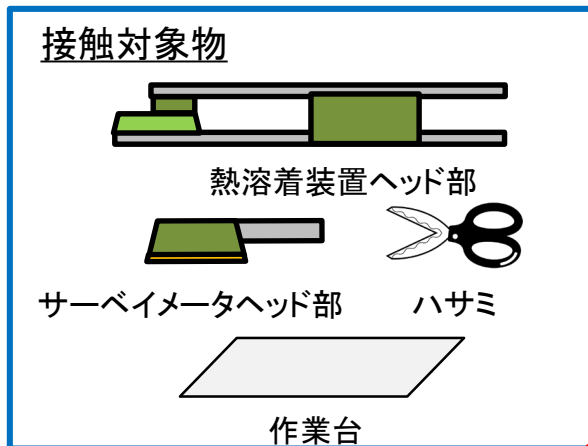
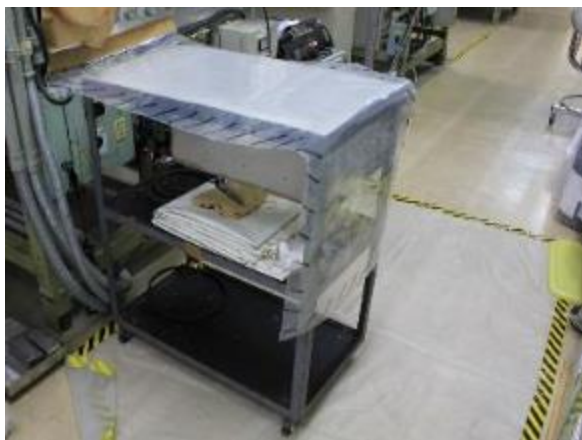
別角度から撮影した穴

当日の状況を再現して、樹脂製の袋に熱溶着装置ヘッド部を接触させる試験を行い、汚染事象が発生した樹脂製の袋の穴と比較した。

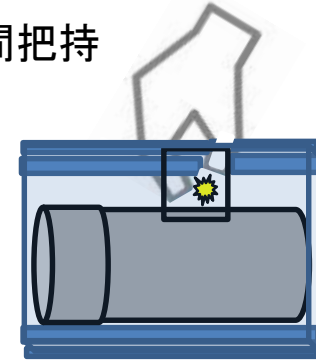
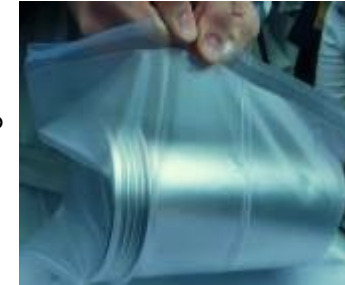
試験の状況

熱の影響

- ステンレス缶の表面温度(最大67°C)及び重量を模擬した環境で、樹脂製の袋の損傷の確認を実施した。
- 温度を約70°C、約80°C、約90°Cにしたステンレス缶の端部を把持し、1分間荷重をかけたが、傷及び穴は発生しなかった。

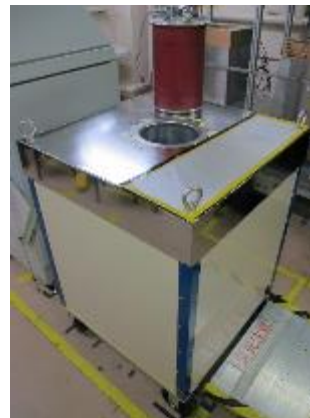
熱外中性子測定装置
(プルトニウム240実効質量を測定)

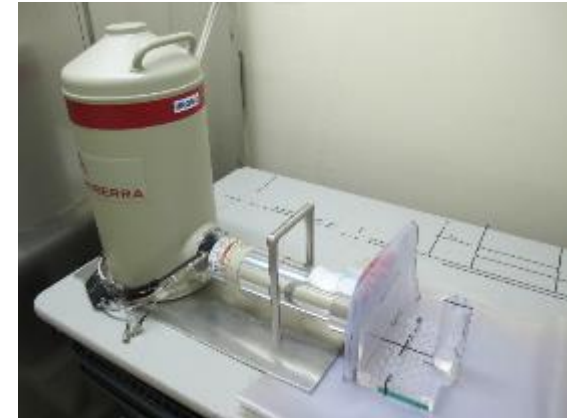
高純度ゲルマニウム検出器
(プルトニウム同位体組成比を測定)

測定結果 : **1.6mgPu**

全付着量 : **約30 mgPu**

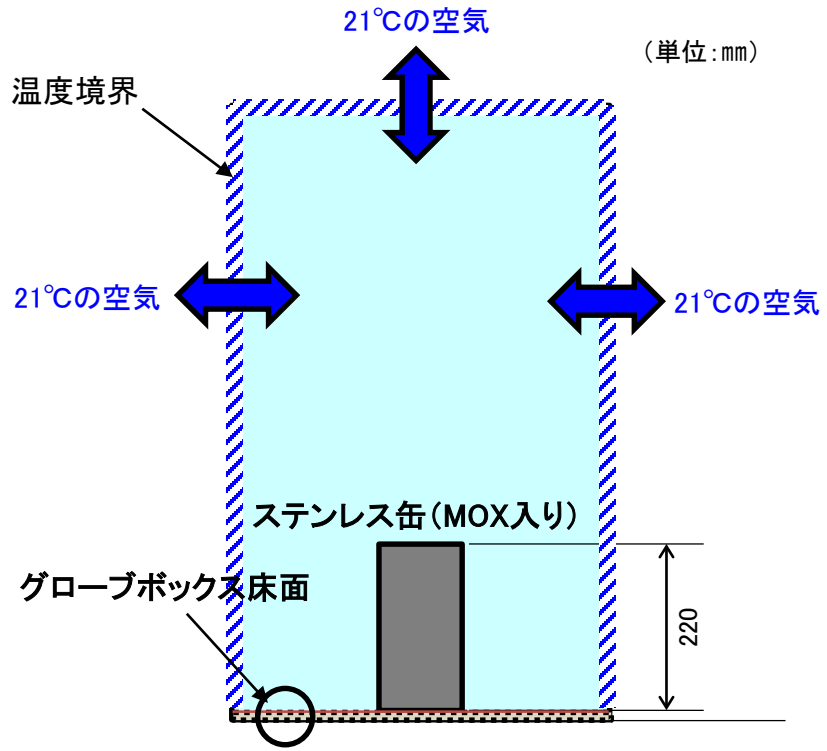
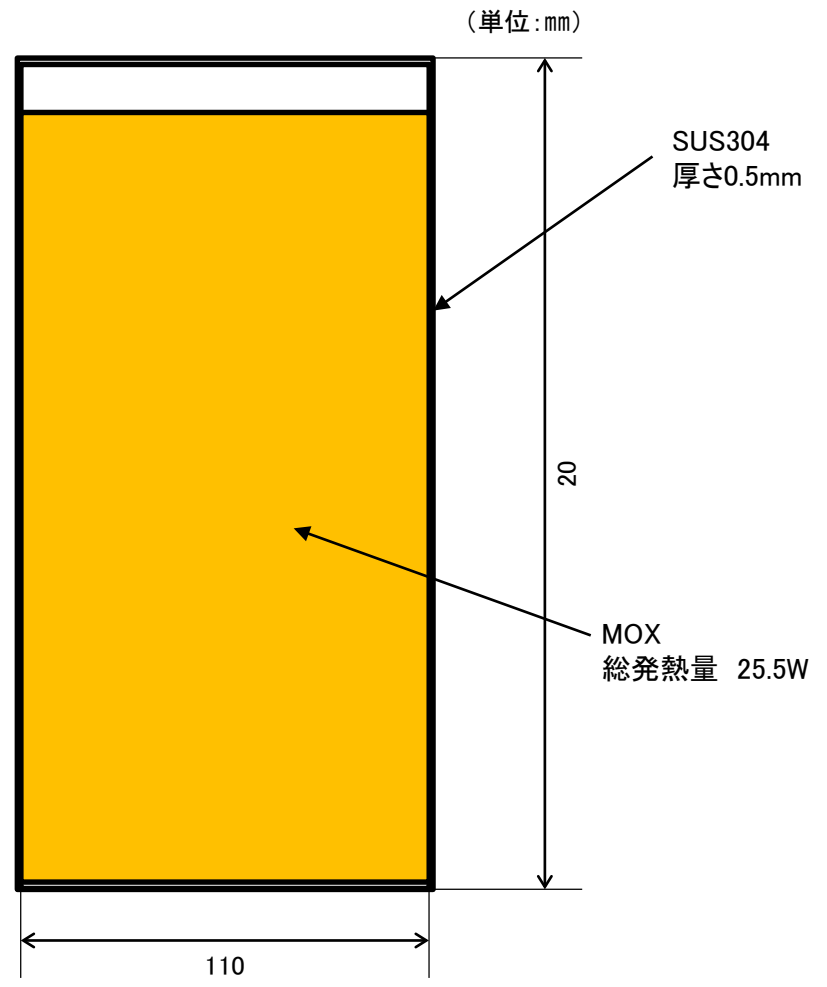
解析モデル(グローブボックス床面を考慮したモデル)

汎用熱流体解析コードANSYS Fluentを用いて、自然対流(グローブボックス内の空気の流れは未考慮)を想定した定常状態における当該貯蔵容器(ステンレス缶)の熱解析を実施する。
