(別紙)

人形峠環境技術センター製錬転換施設の一斉点検結果について

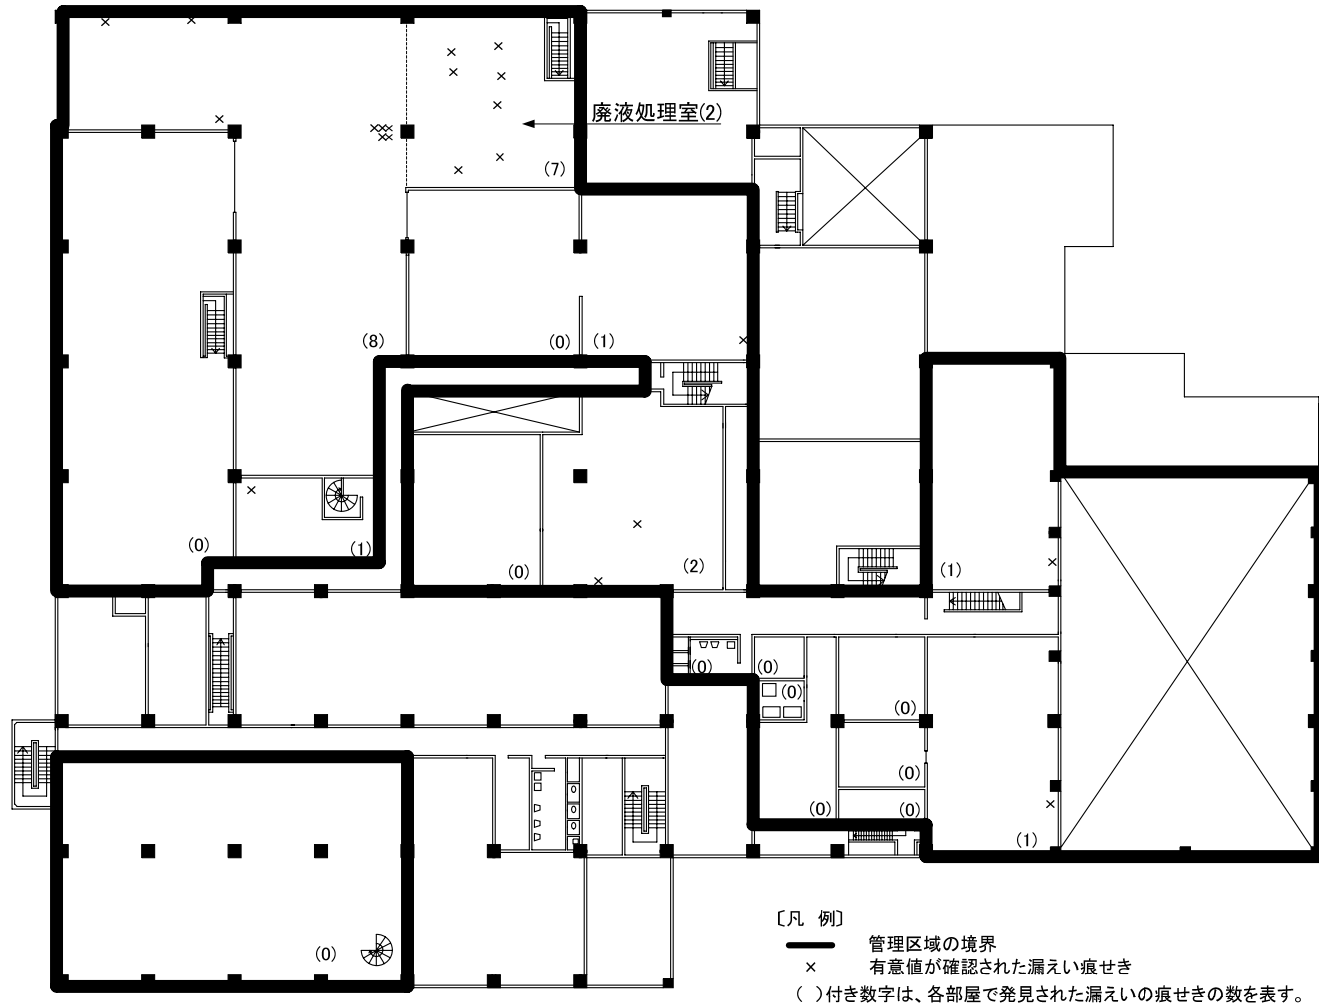
図-2(1) 部屋別の漏えい痕せき箇所 (1階及び中2階)

87 箇所（表面密度限度を超える 2 箇所を含む）が廃液処理設備を設置している廃液処理室(1)(2)にあった。この部屋は、耐薬品性の塗装をした床に側溝を設けており、万一、漏えいが発生した場合に備えた対策が施されている。

写真-1 廃液処理室(1)の漏えい痕せき・固着物 1
(図-2(1)のA部)

場 所	廃液処理室(1) 床面
検出日時	平成19年3月8日 14:36頃
表面密度測定結果	α : 1.0Bq/cm ² $\beta(\gamma)$: 43Bq/cm ²
漏えい痕せき・固着物面積	約10cm×10cm
漏えい痕せき・固着物の性状	薄茶色の乾燥した固着物

写真-2 廃液処理室(1)の漏えい痕せき・固着物 2
(図-2(1)のB部)

場 所	廃液処理室 (1) 床面
検出日時	平成19年3月9日 14:47頃
表面密度測定結果	α : 13Bq/cm ² $\beta(\gamma)$: 14Bq/cm ²
漏えい痕せき・固着物面積	約10cm×15cm
漏えい痕せき・固着物の性状	黄色の乾燥した固着物

- イ) 除染または養生等により表面密度の低減・汚染拡散防止を図る
- ロ) 当面使用継続する設備に係る箇所については、補修・交換を基本とした措置を行い、点検により健全性を確認する。
- ハ) 使用予定のない設備に係る箇所については、当該設備を順次解体・撤去するまでの間、巡視等により、新たな漏えいのないことを確認する。
