高速実験炉「常陽」計測線付実験装置との干渉による回転プラグ燃料交換機能の一部阻害について(第1報)

独立行政法人日本原子力研究開発機構 大洗研究開発センター(南地区)
高速実験炉「常陽」 原子炉建家内 (図-1の配置図参照)

高速実験炉「常陽」

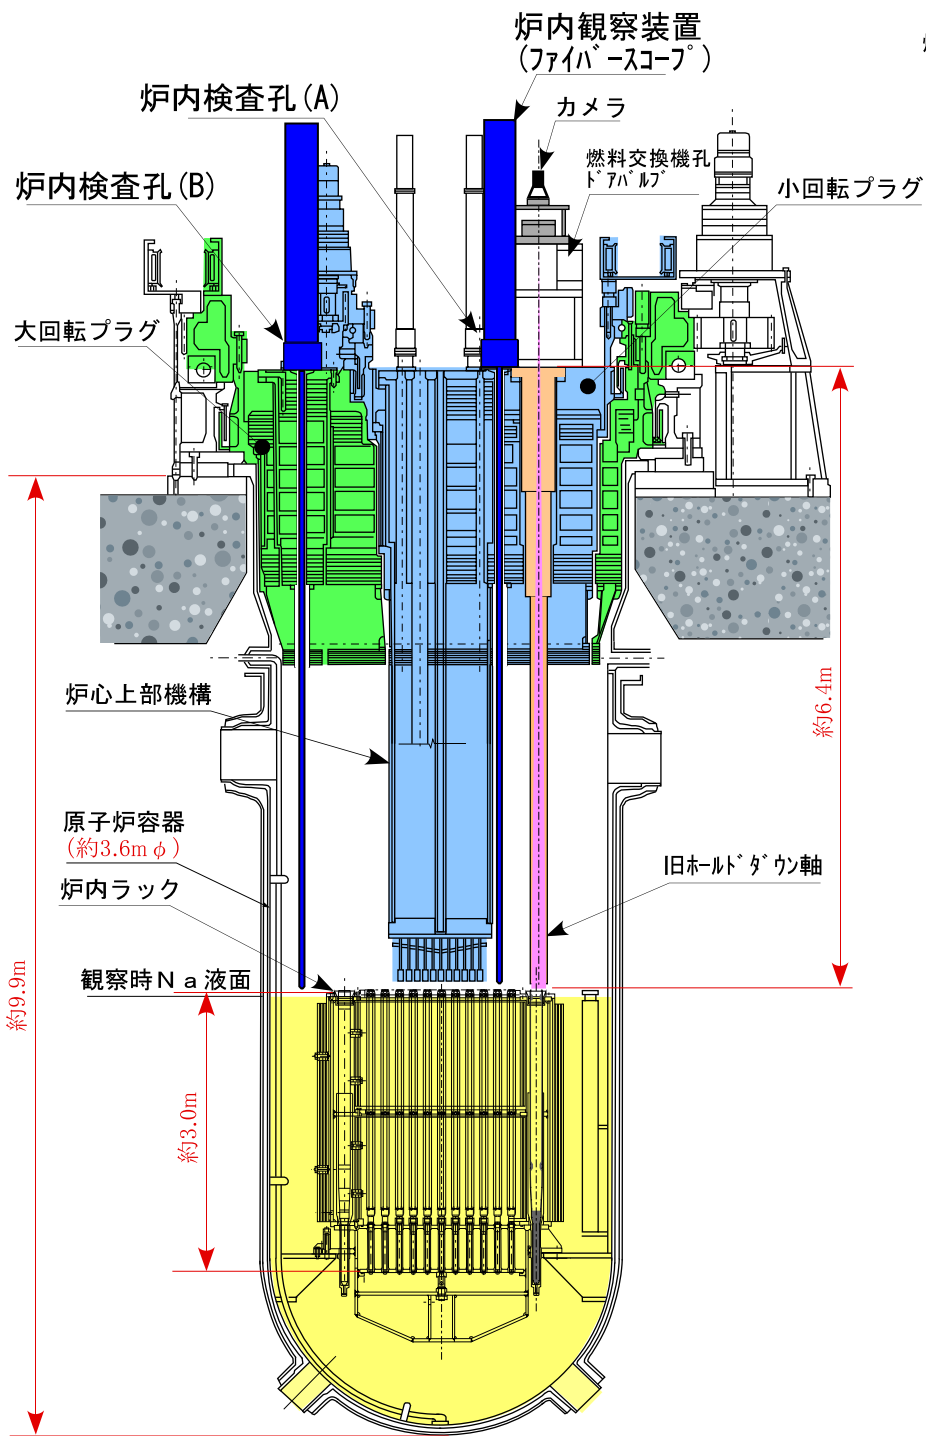
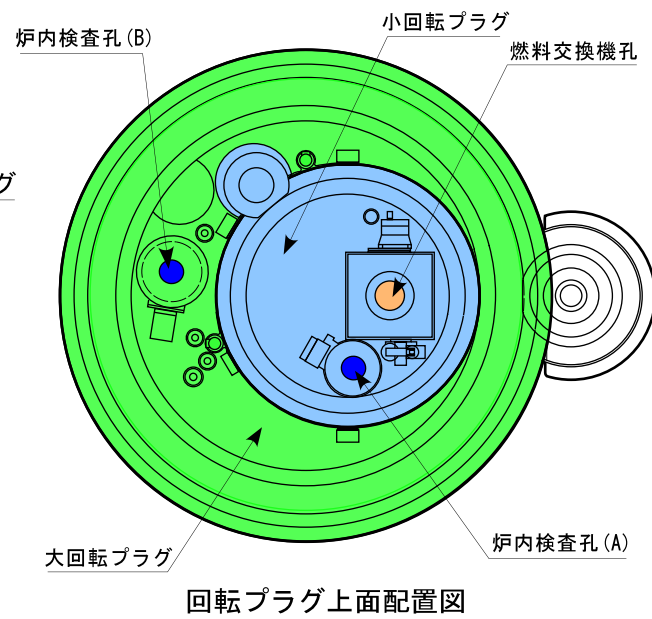
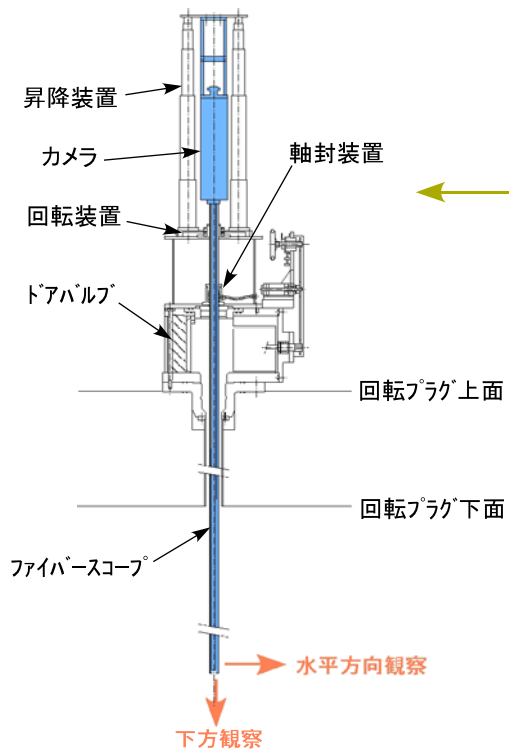
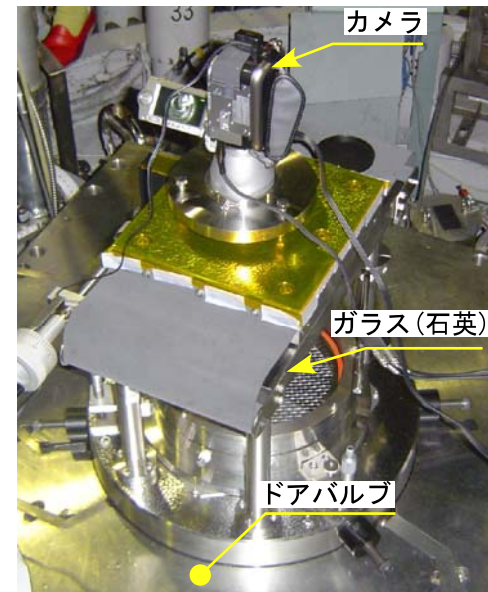
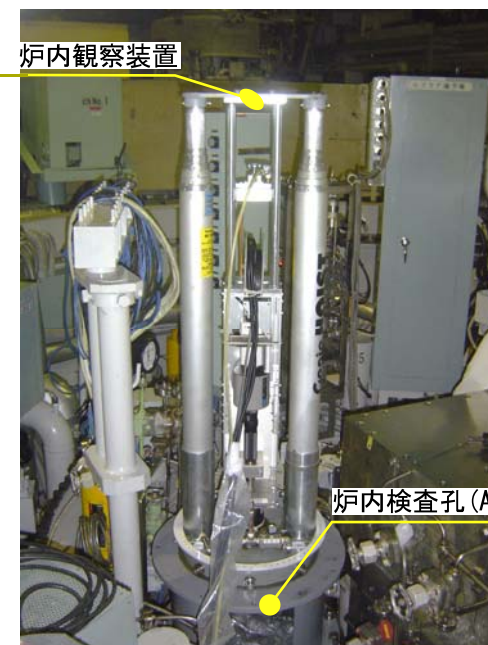
図-3 原子炉容器内の観察概要図

炉内観察装置は、ファイバースコープ、カメラ、昇降装置、軸封装置、回転装置等で構成され、ファイバースコープは昇降装置により炉内に挿入される(図-3参照)。また、カメラによる観察は回転プラグ上から燃料交換機孔等を通して行った。
