独立行政法人日本原子力研究開発機構東海研究開発センター原子力科学研究所
のJRR - 3原子炉自動停止について（原因及び対策）

JRR - 3原子炉自動停止

平成21年6月8日（月）12時14分頃

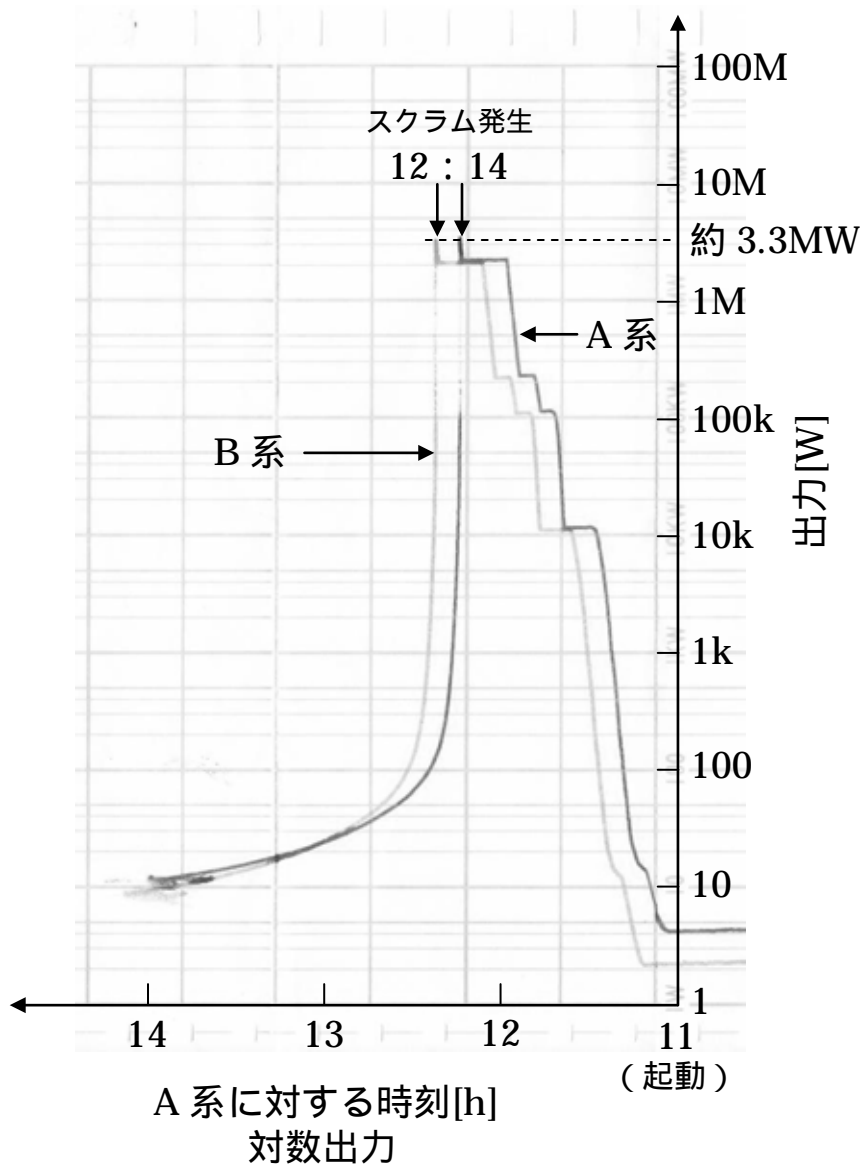
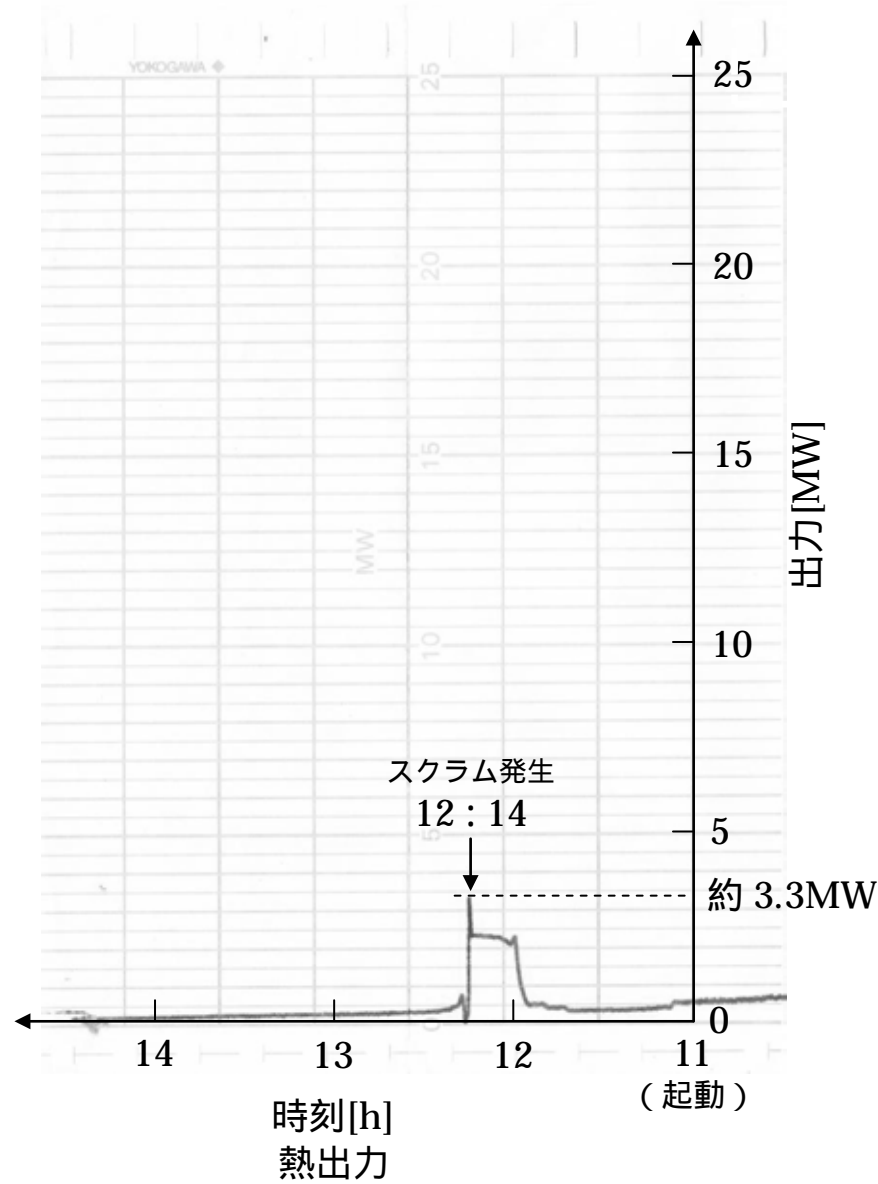
対数出力及び熱出力の記録紙

事象発生時においては、2MWから10MWへの出力上昇時に3.2MW付近で5MWレンジから25MWレンジに切り替わるときに事象が発生した。対数出力及び熱出力の記録紙（添付資料5参照）により、スクラム発生時の対数出力及び熱出力が約3.3MWであることから22MWに達していないことを確認した。なお、運転員の誤操作や自動制御回路（制御棒の自動制御により出力を目標値まで変化させる又は一定出力を維持する回路）の故障により異常な出力に達していないことも確認した。
