高速実験炉「常陽」計測線付実験装置との干渉による回転プラグ燃料交換機能の一部阻害について(最終報)

平成19年11月2日(金)(機能の一部阻害が確認された日)

独立行政法人日本原子力研究開発機構 大洗研究開発センター(南地区)
高速実験炉「常陽」 原子炉建家内 (図-1の配置図参照)

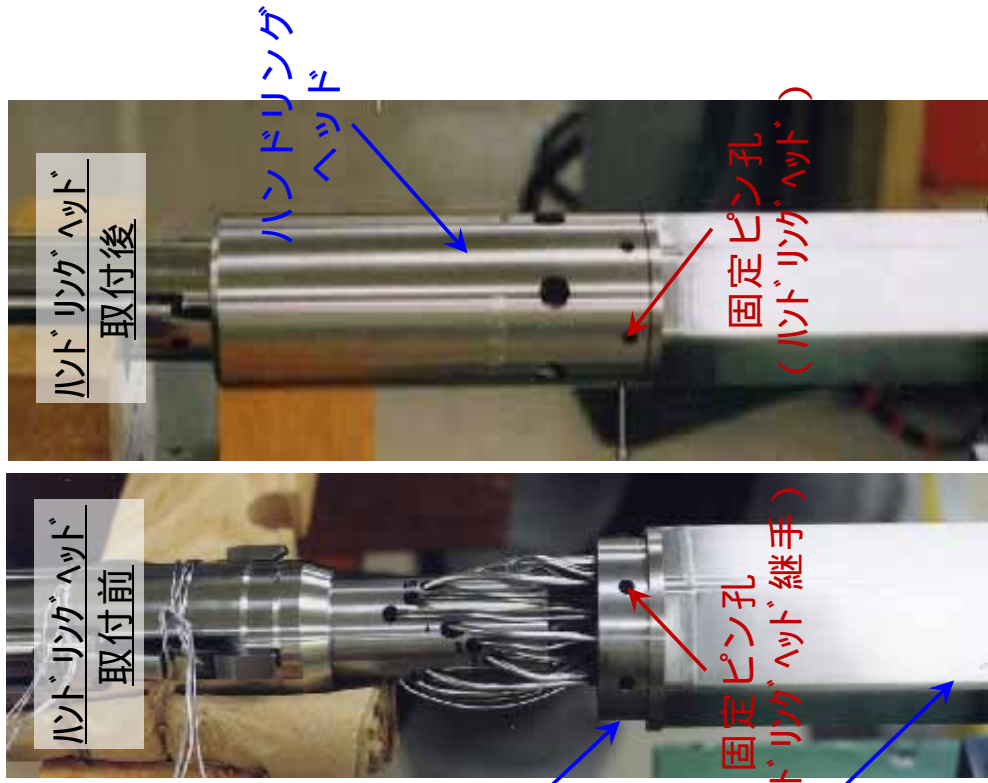
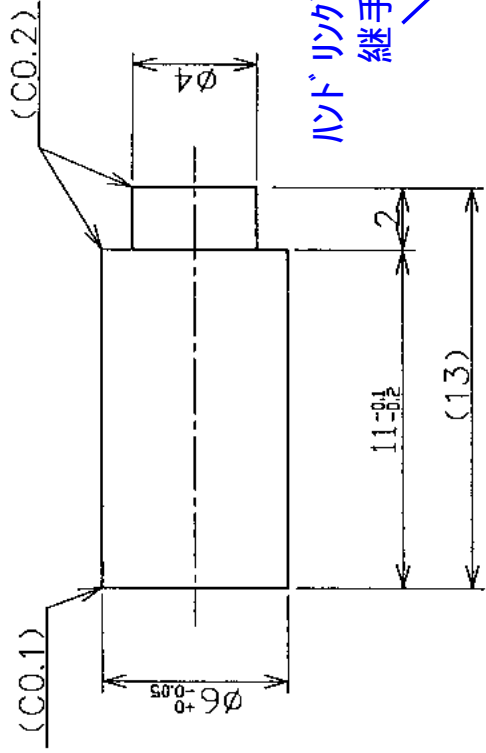
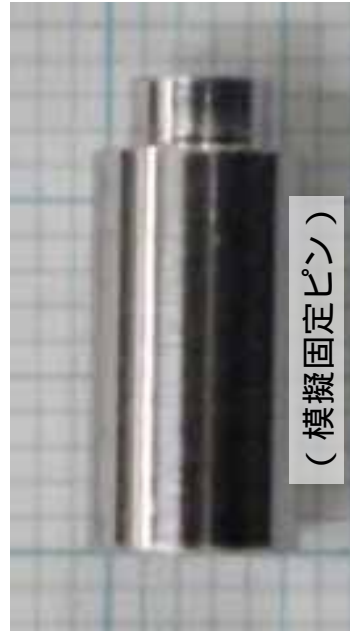
図-15 固定ピン構造図

また、MARICO-2 試料部及び炉心上部機構下面の観察結果より、固定ピン 6 本以外にルースパーツはない。固定ピン 6 本（材質：SUS316、概略寸法：直径 6mm、長さ 13mm（図-15 参照））をルースパーツとし、原子炉の安全性を評価した結果、以下に示すように、集合体等や冷却系機器に問題が生じないことを確認した。

- ・ ハンドリングヘッドをハンドリングヘッド継手に取り付け、固定ピンをハンドリングヘッド外側より差し込むことで、ハンドリングヘッドはラップ管と接続される。固定ピンはハンドリングヘッド外側で溶接される。図-16 に示すように、ハンドリングヘッドの固定ピン孔が変形し、固定ピンの残存がなく、固定ピンが切断等された形跡はない。そのため、固定ピンは、溶接部分が破損し、脱落したと判断できる。なお、MARICO-2 試料部切離作業を、炉内ラック R16 上部で実施したことを考慮すると、固定ピンの落下位置は炉内ラック R16 近傍または炉心外周槽であると推定される。

ハンドリングヘッド外側より固定ピンを差し込み、ハンドリングヘッド外側（6mm部分）で溶接

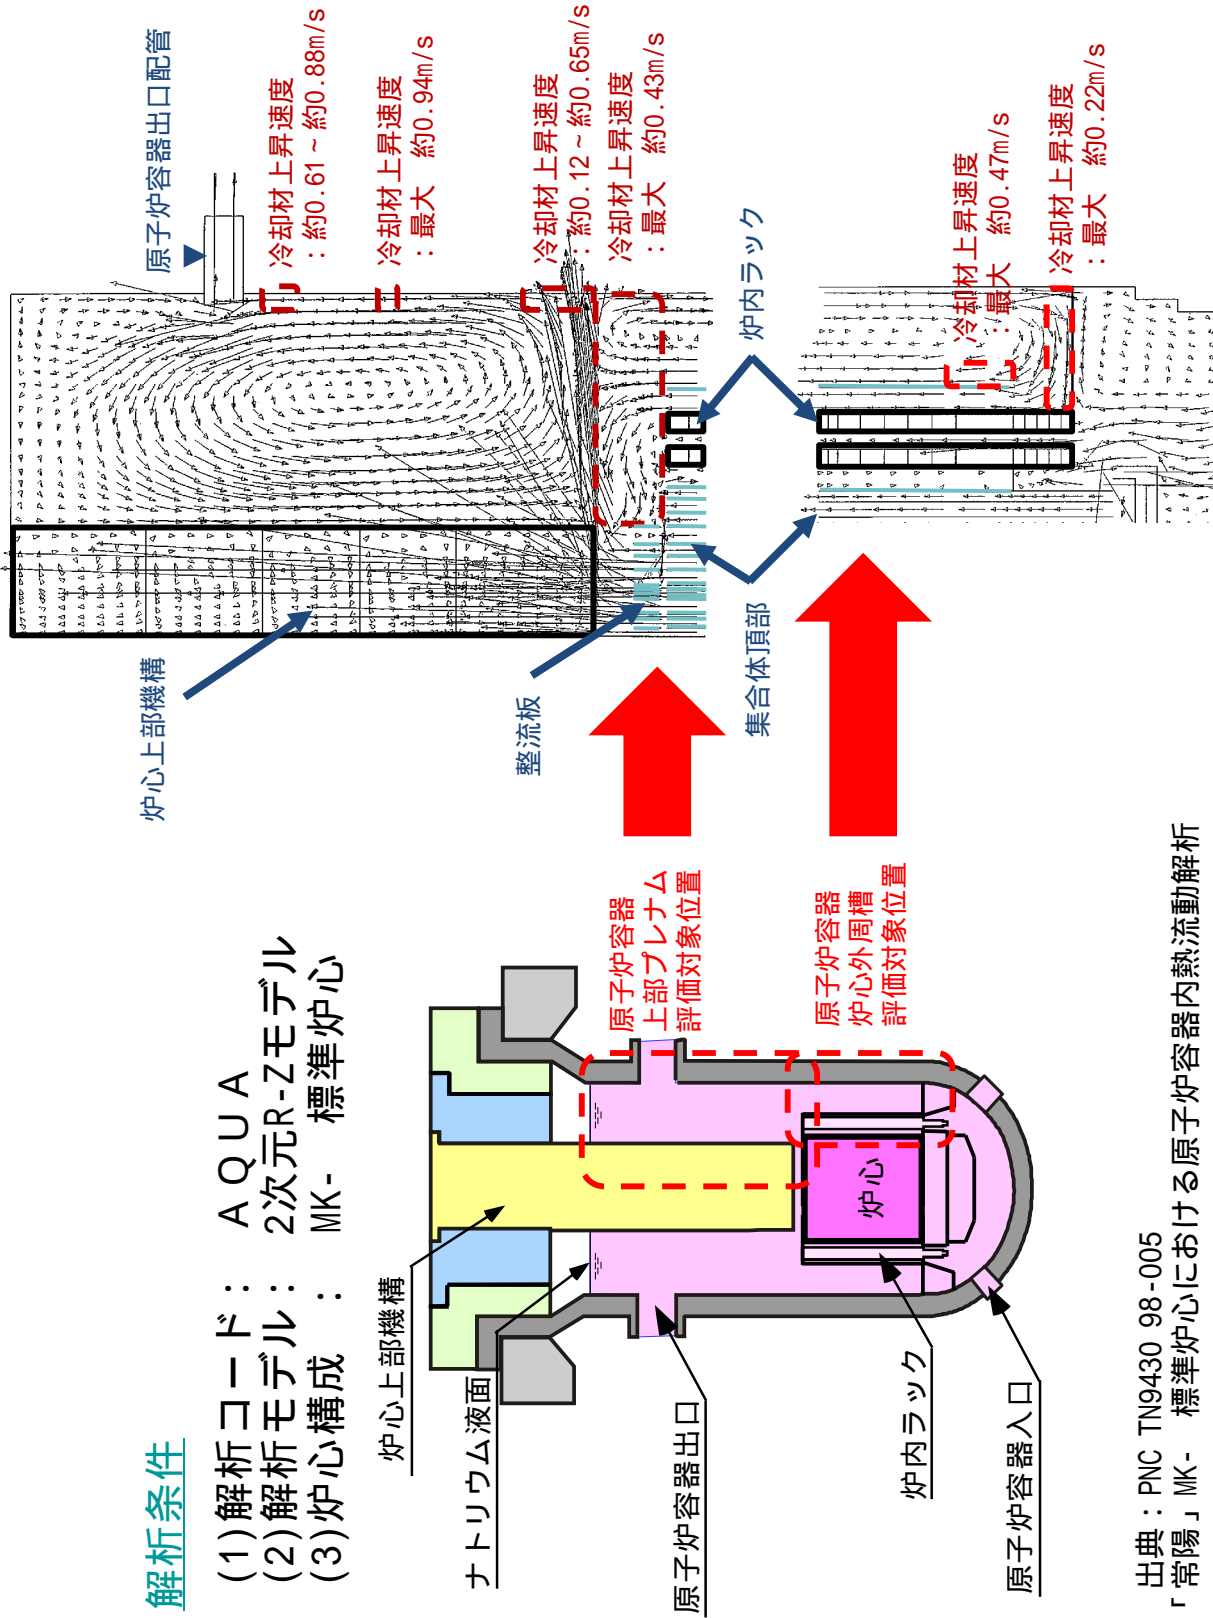
図-17 AQUA による原子炉容器内 2次元流動解析結果

- ・ 固定ピンを浮き上がらせるために必要な冷却材上昇速度を、部品重量・形状・最大受圧面積等を考慮し、機械工学便覧に基づく理論式により算出した結果、約 1.0m/s となった。一方、炉内ラック R16 近傍または炉心外周槽の上部（原子炉容器上部プレナム部下部）における冷却材上昇速度は、最大約 0.43m/s である（図-17 参照）。原子炉容器上部プレナム部下部の冷却材上昇速度は、固定ピンを浮き上がらせるために必要な最小冷却材上昇速度を下回っており、固定ピンが原子炉容器プレナム部内を上昇し、原子炉容器出口配管より流出することはなく、冷却系機器に問題が生じないことを確認した。
- ・ 固定ピンが炉内ラックの移送用ポットまたは炉心外周槽に落下した場合、当該位置での冷却材上昇速度は小さい（最大約 0.47m/s：図-17 参照）ため、当該部位に落下した固定ピンが浮き上がることはなく、集合体等に影響はないことを確認した。
- ・ 炉心燃料集合体の上部から、固定ピンが落下することを想定した場合、ハンドリングヘッド開口部の直径は 56mm であり、固定ピンは、炉心燃料集合体上部より落下する可能性があるが、燃料ピン間のギャップは約 2mm（参考：スパイラルワイヤ直径 0.9mm）であり、固定ピンは燃料ピンバンドルの上部に留まるため、炉心燃料集合体の冷却材流量及び温度に影響を与えることはないことを確認した（図-18 参照）。なお、固定ピンが集合体間のギャップに落下することを想定した場合、集合体間のギャップは最大で約 5.2 mm であり、固定ピンの直径（6mm）より小さいため、固定ピンは集合体頂部に留まる。

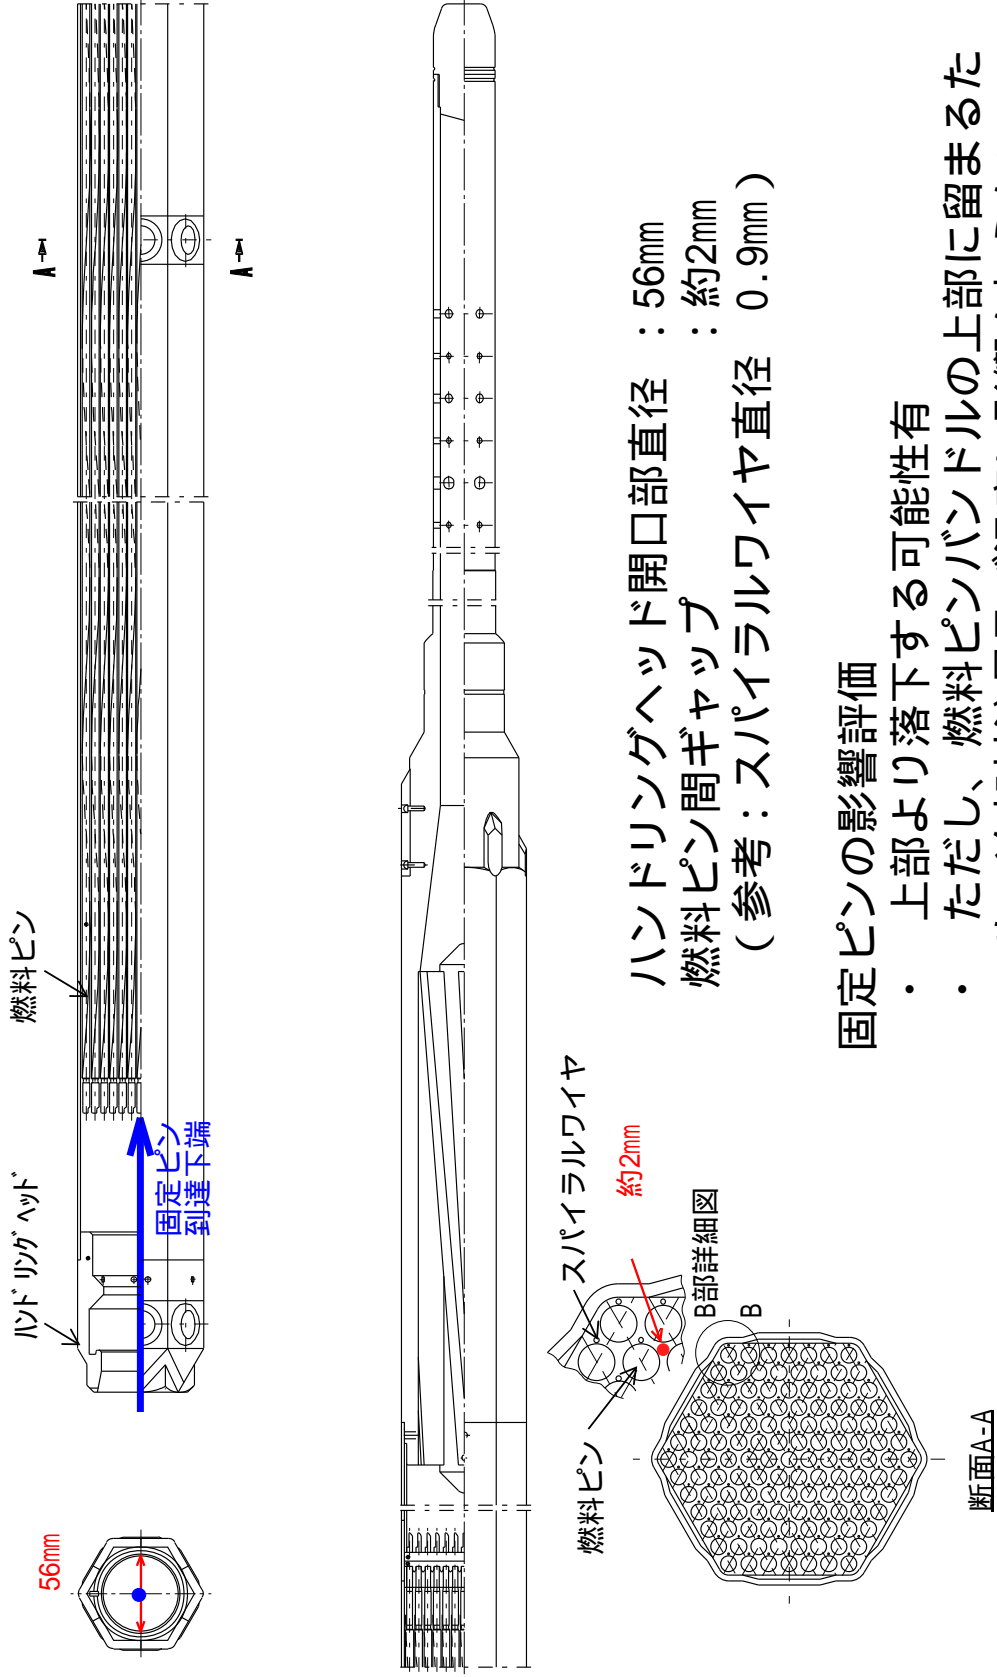
図-18 炉心燃料集合体への固定ピン落下

→ 固定ピンの流入経路

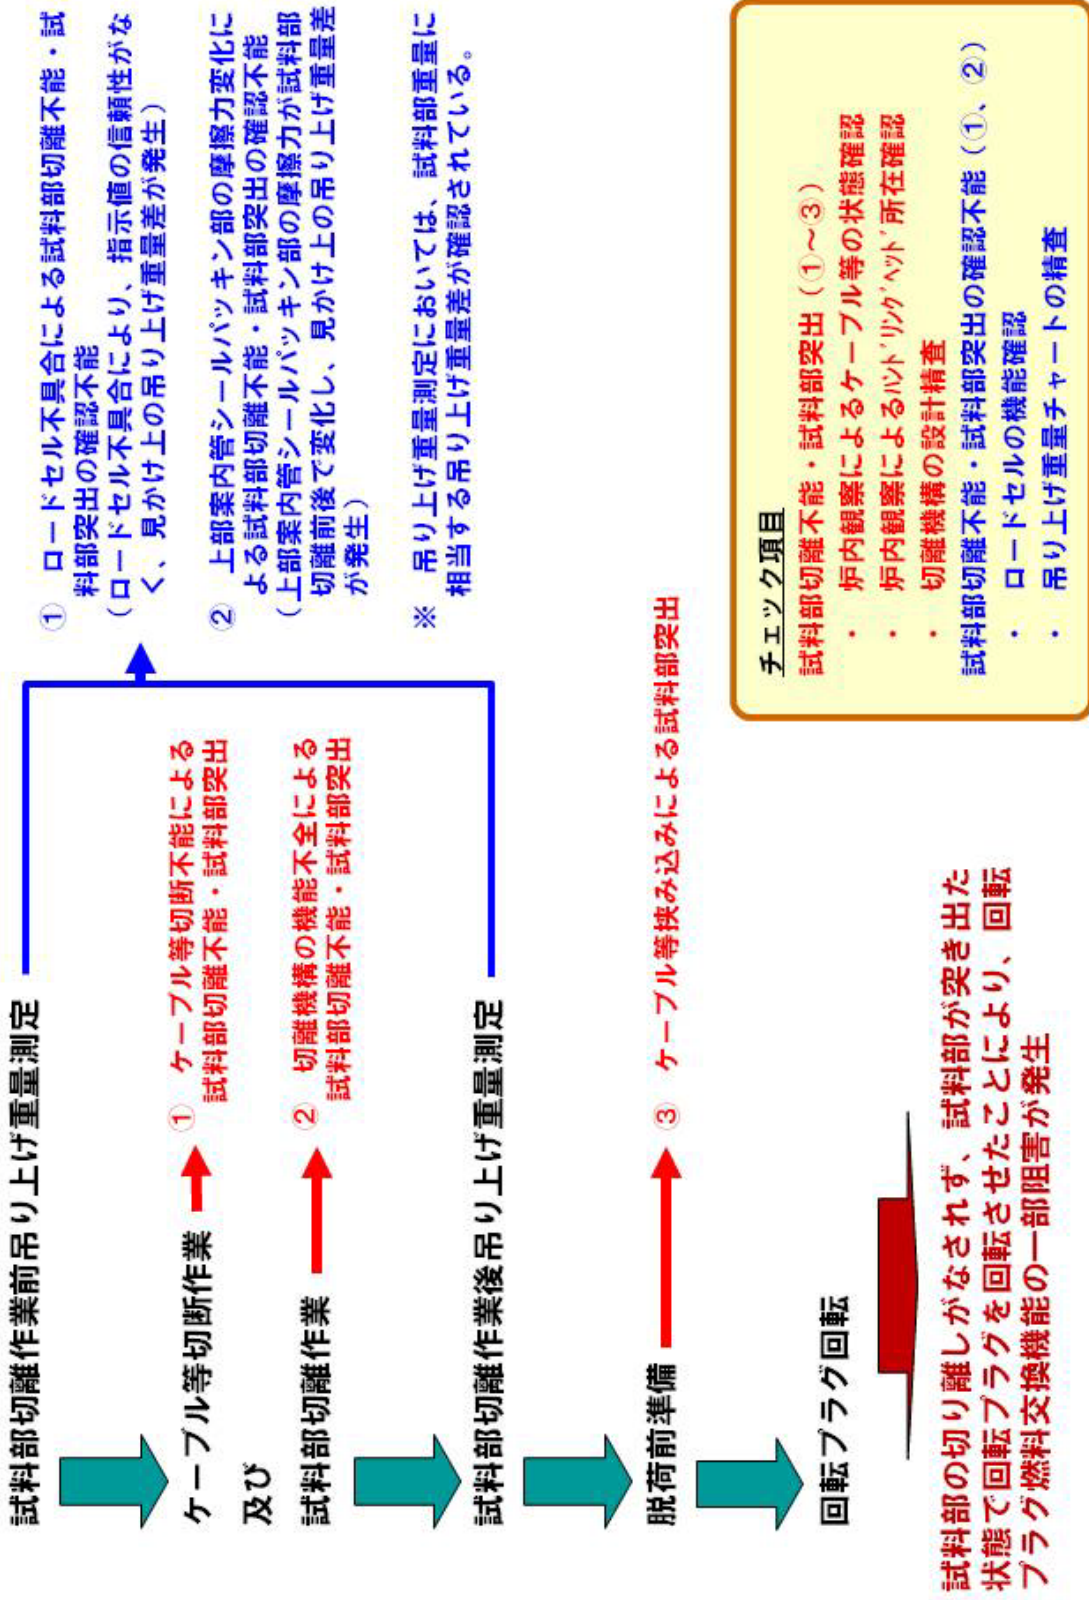
図-20 MARICO-2 試料部切離不能・試料部突出等に係る検討課題の抽出結果

不能・試料部突出」及び「MARICO-2 試料部切離不能・試料部突出の確認不能」によって発生したものである。これら 2 項目の発生要因を特定するにあたり、当日の作業手順等を分析し、検討課題を抽出した結果を図-20 に示す。「MARICO-2 試料部切離不能・試料部突出」に至る要因として、ケーブル等切断不能、試料部切離機構の機能不全、ケーブル等挟み込みが考えられる。また、「MARICO-2 試料部切離不能・試料部突出の確認不能」に至る要因として、ロードセル不具合、上部案内管シールパッキン部の摩擦力変化が考えられる。

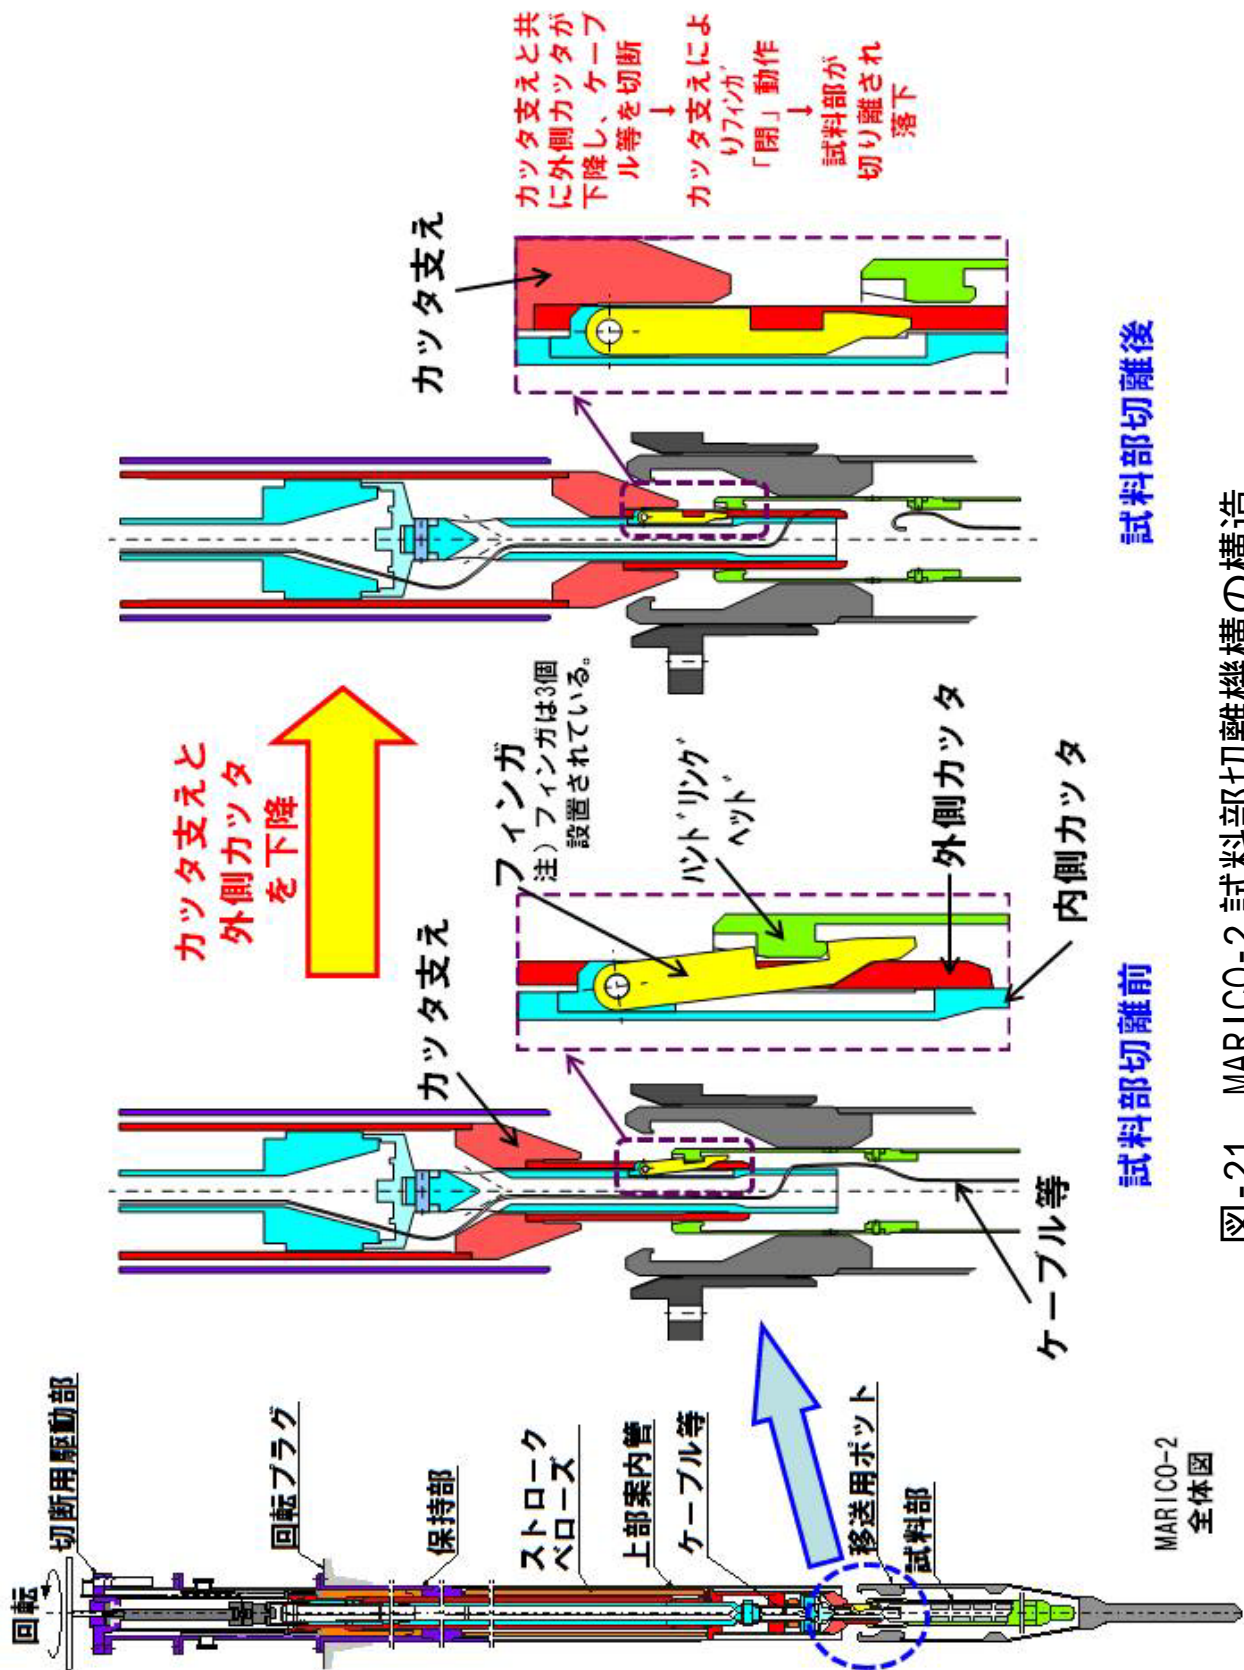
図-21 MARICO-2 試料部切離機構の構造

MARICO-2 試料部切離機構の構造を図-21 に示す。MARICO-2 試料部切離機構は、外側カッタを取り付けたカッタ支え、試料部ハンドリングヘッドを保持するフィンガで構成される。MARICO-2 試料部切離機構は、カッタ支えを下方に移動させ、外側カッタでケーブル等を切断するとともに、カッタ支えによりフィンガを内側方向に押し「閉」とすることで、試料部を切り離す機能を有する（正常時の動作：図-22 参照）。

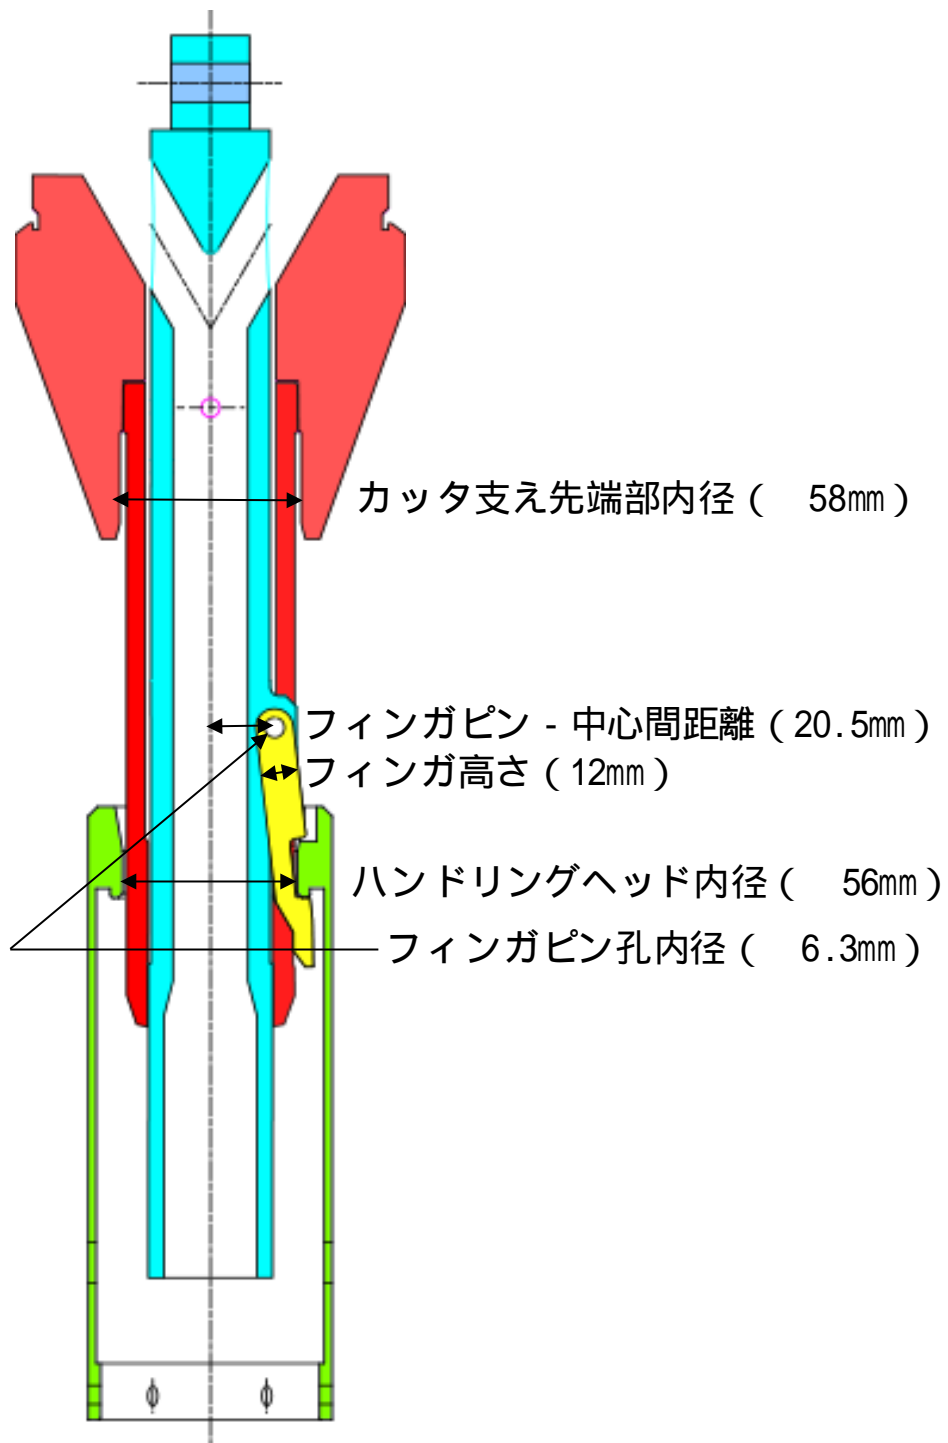
図-23 MARICO-2 試料部切離機構における
 フィンガ動作上重要な項目及び寸法

MARICO-2 試料部切離機構の設計(試料部切離機能に係る当該機構の構造・寸法の決定及び図面の作成過程)について精査した結果、上述したように、MARICO-2 試料部切離機構には、カッタ支えを下方に移動させ、フィンガを内側方向に押し「閉」とすることで、試料部を切り離す機能が要求されるが、図面寸法(図-23 に示す MARICO-2 試料部切離機構において、フィンガを「閉」とする動作上重要な項目とその寸法)ではカッタ支えによりフィンガを「閉」とし、試料部を確実に切り離すことが不可能(機能不全)であることが判明した(図-24 参照)。また、MARICO-2 試料部切離機構の設計にあたっては、試料部の切り離しが確実に実施できるよう寸法を設定する必要があるが、MARICO-2 では、その寸法が的確に設定されていなかったこと(設計不備)が判明した。炉内観察の結果、ハンドリングヘッドが保持部と接続された状態で存在していることを確認しており、これは本判断が妥当であることを裏付ける。

さらに、今回の調査において、図-23 に示すフィンガを「閉」とする動作上重要な項目とその寸法のうち、MARICO-1 の「フィンガ高さ」の寸法を変更していたとの報告が同メーカーよりあった。原子力機構が所有する図面のフィンガ高さは 12mm である。しかし、同メーカーの調査では、フィンガ高さはもともと 13mm であったところ MARICO-1 組立時の不具合を回避するため 12mm に変更していることが判った。当時、12 mm にフィンガ高さを減少させた寸法変更は、同メーカーより原子力機構に対して報告がなく、原子力機構では、試料部を切り離すことができた計測線付 C 型照射燃料集合体の実績に基づいて寸法等が設定されていると認識していたことから、MARICO-1 の試料部切離機能について検証作業を実施しなかった。

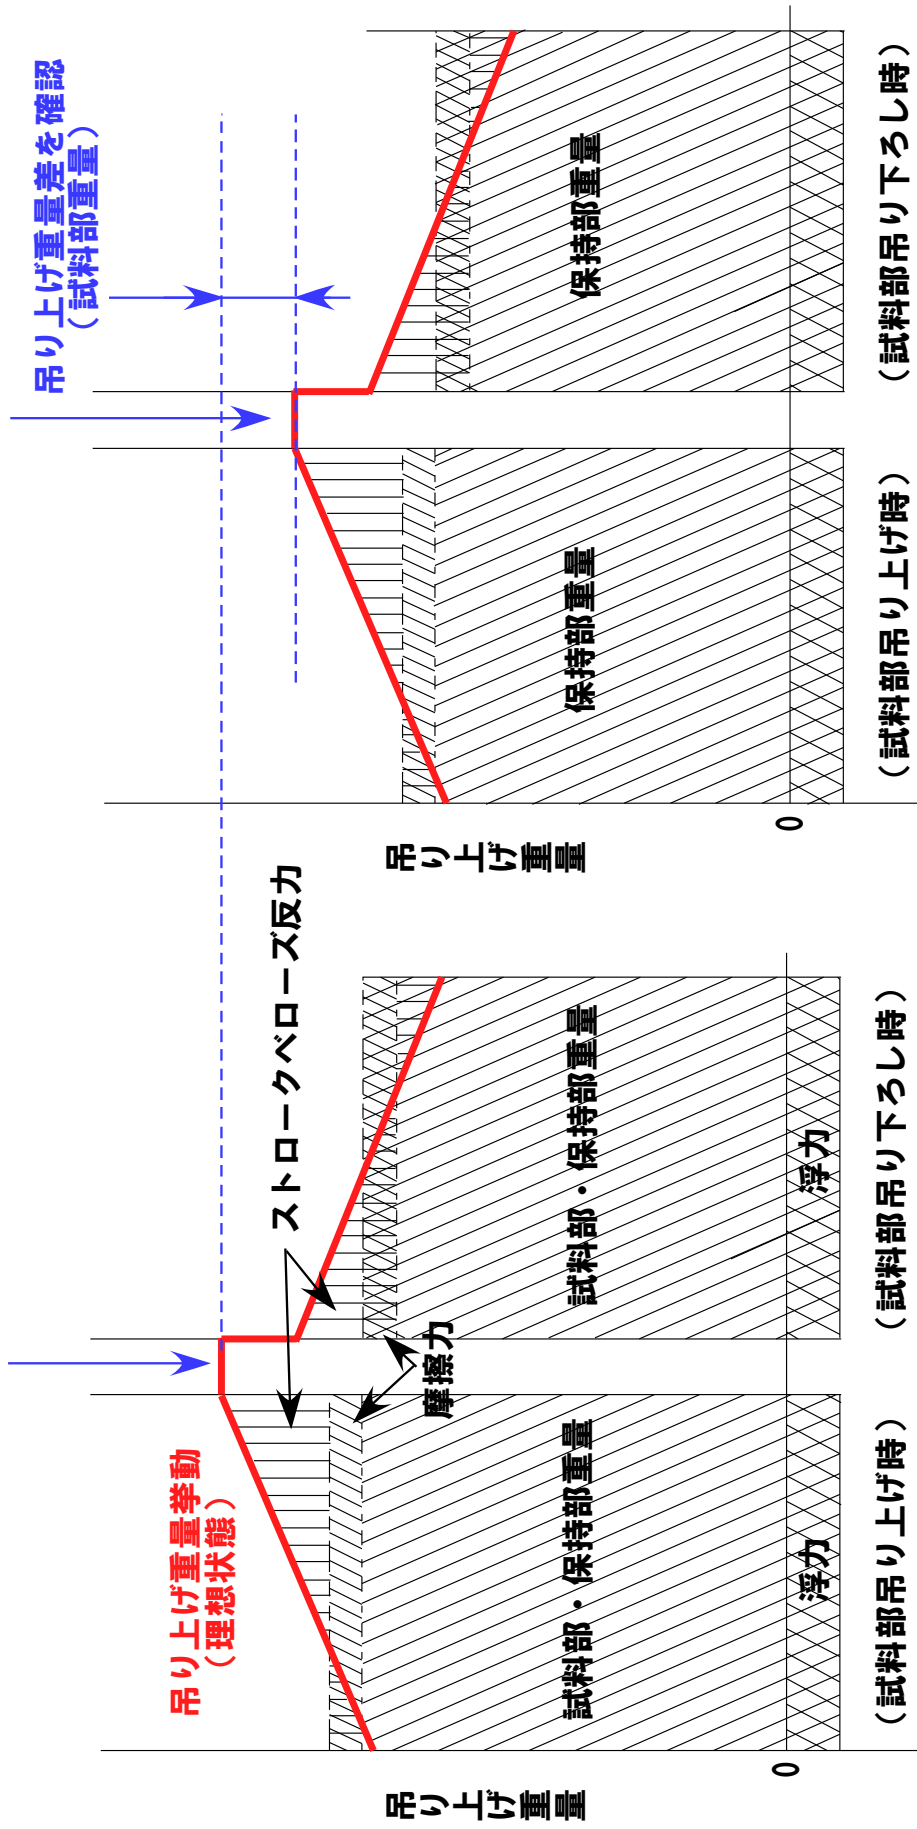
図-26 MARICO-2 試料部切離作業時の吊り上げ重量挙動 (イメージ)

図-26 に MARICO-2 試料部切離前後の吊り上げ重量測定時の吊り上げ重量挙動(イメージ)を示す。吊り上げ重量の成分は、主に試料部・保持部重量、ストロークベローズの反力、摩擦力(摺動抵抗(主に上部案内管シールパッキン部において発生: 図-27 参照): 以下同じ)である。試料部・保持部の吊り上げ操作開始に伴い、試料部・保持部重量及び摩擦力が吊り上げ重量として測定される。吊り上げ操作においては、ストロークベローズが縮むため、その反力が徐々に付加され、吊り上げ重量が増加する。吊り上げ重量測定後、試料部・保持部の吊り下ろし操作開始に伴い、摩擦力の付加方向が逆転するため、吊り上げ重量は急激に減少する。その後の吊り下ろし操作においては、ストロークベローズが伸びていくため、その反力は徐々に低下し、吊り上げ重量が減少する。試料部切離作業後の吊り上げ重量測定においては、試料部重量が付加されないため、切離作業前後で吊り上げ重量差が生じることとなる。

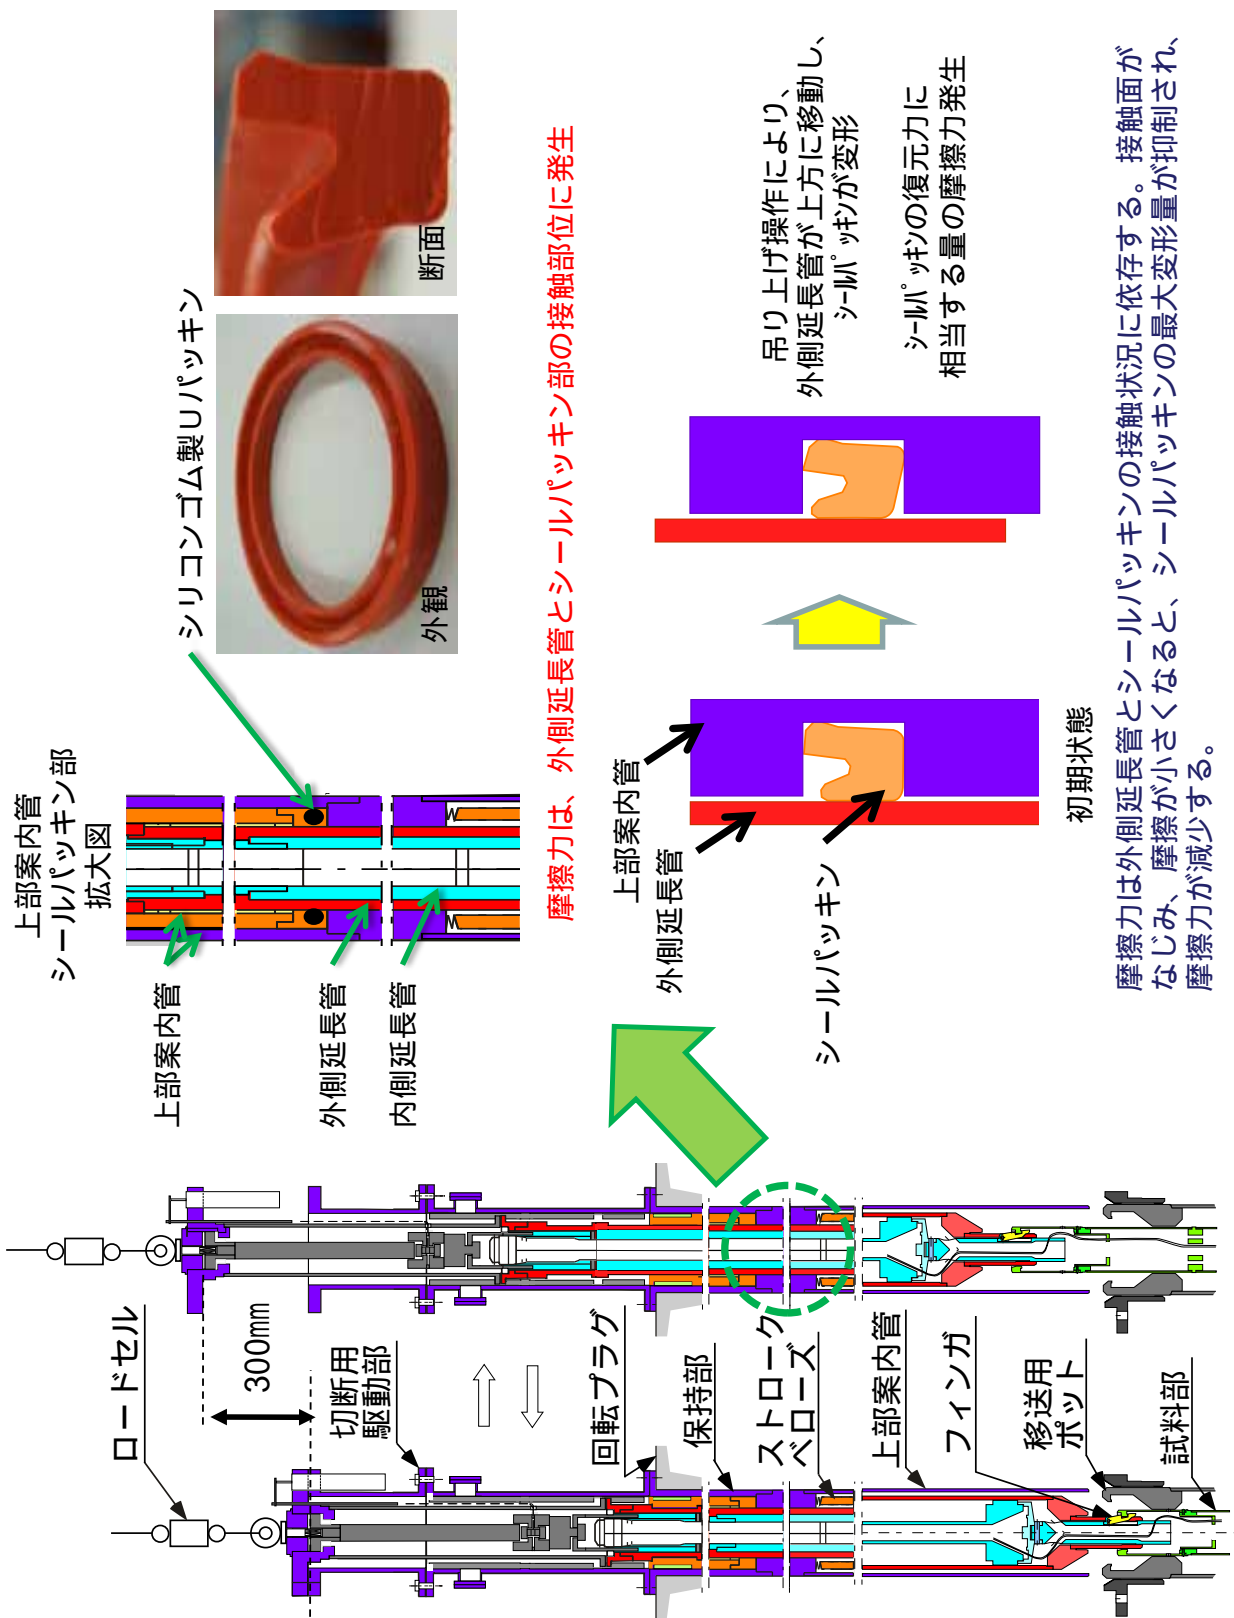
図-27 MARICO-2 における摩擦力発生部位

摩擦力は外側延長管とシールパッキンの接触状況に依存する。接触面がなじみ、摩擦が小さくなると、シールパッキンの最大変形量が抑制され、摩擦力が減少する。

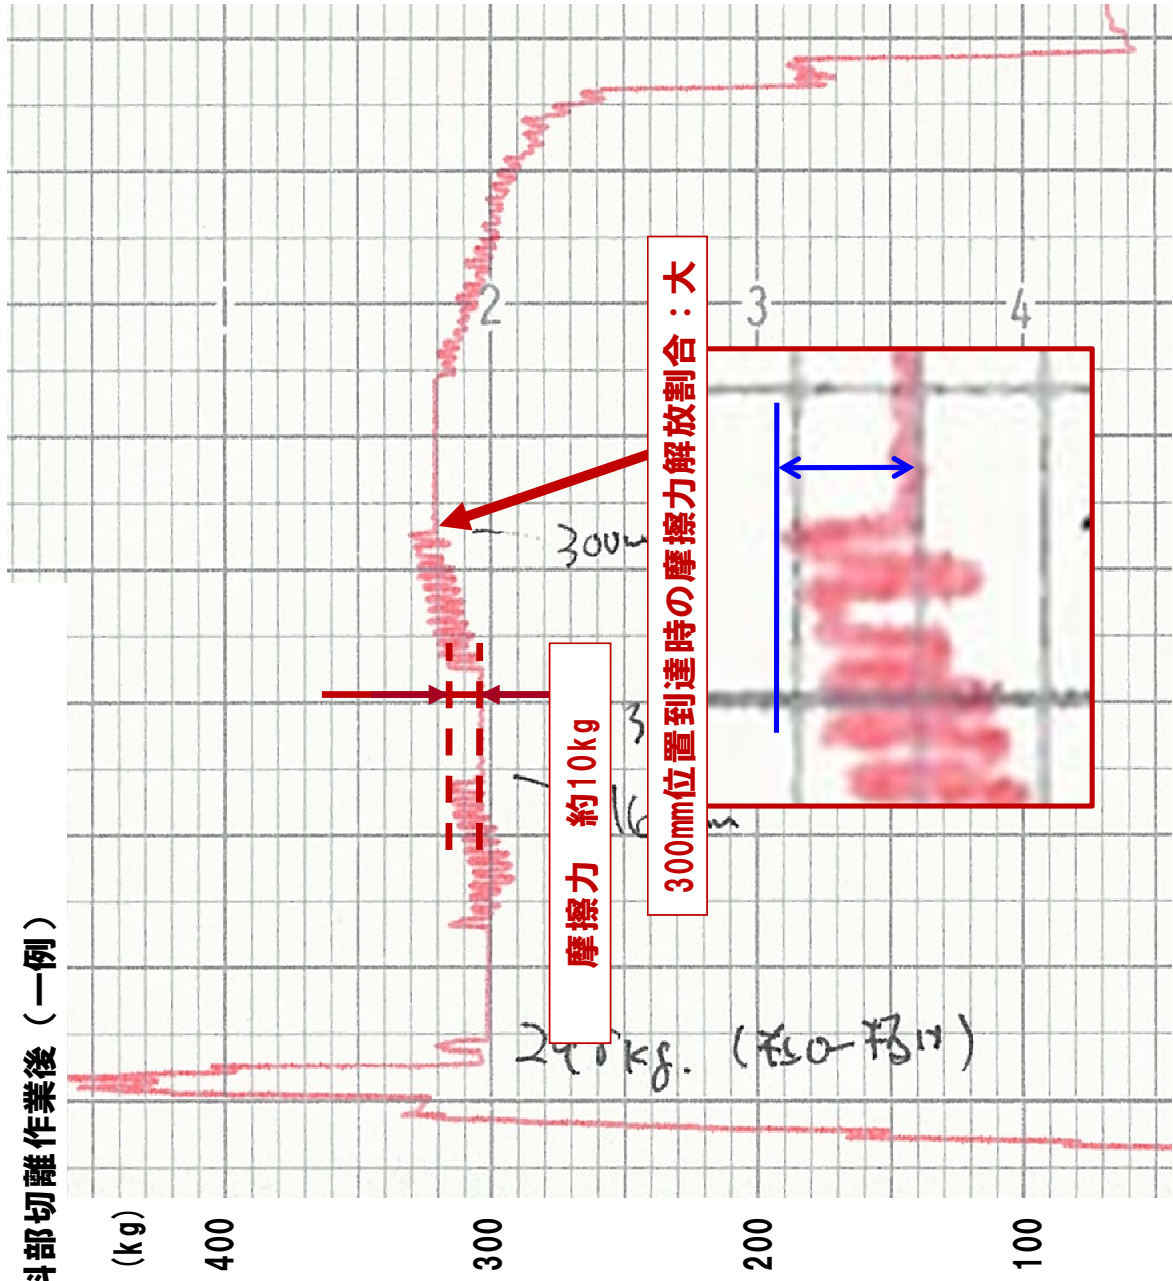
図-29 MARICO-2 試料部切離作業後の吊り上げ重量チャート（一例）

- ・ MARICO-2 試料部切離作業前吊り上げ重量測定における吊り上げ重量チャートの一例を図-28に示す。吊り上げ作業中には、約20kgの吊り上げ重量変動が確認されている。試料部・保持部重量は一定であることを踏まえると、図-28に示すような吊り上げ重量変動は、摩擦力が付加・解放されることで発生したと考えられる。当該吊り上げ重量チャートを分析した結果、切離作業前吊り上げ重量測定時の吊り上げ作業中には、摩擦力の付加・解放が繰り返されているが、切離作業前吊り上げ重量測定時には摩擦力がほとんど解放されていなかったことが確認できた。
- ・ MARICO-2 試料部切離作業後吊り上げ重量測定における吊り上げ重量チャートの一例を図-29に示す。吊り上げ作業中の摩擦力の付加・解放量は、約10kgであり、上述したMARICO-2 試料部切離作業前吊り上げ重量測定時の摩擦力の付加・解放量より小さかった。また、切離作業後吊り上げ重量測定時には摩擦力がほぼ解放された。
- ・ MARICO-2 試料部切離作業前後の吊り上げ重量測定における吊り上げ操作終了(300mm位置到達)時の最大吊り上げ重量(摩擦力を含めた吊り上げ重量のピーク値)の推移を図-30に示す。吊り上げ・吊り下ろし操作の繰り返しにより、外側延長管とシールパッキンの接触面になじみが生じ

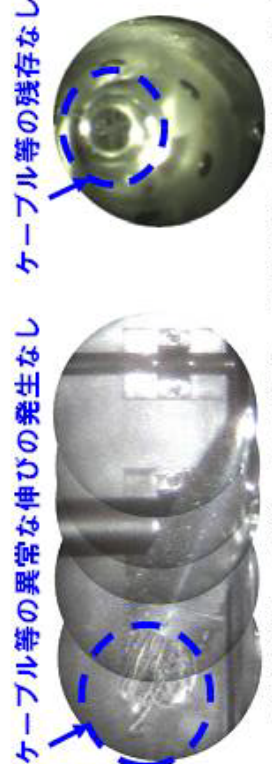
図-31 MARICO-2 試料部切離不能・試料部突出等に係る要因分析結果

計測線付実験装置との干渉による回転プラグ燃料交換機能の一部障害の発生原因は、MARICO-2 試料部の切り離しになされず、試料部が突き出した状態で回転プラグを回転させたことである。本事象が発生した要因を以下に示す（MARICO-2 試料部切離不能・試料部突出等に係る要因分析結果：図-31 参照）。

チェック項目	結果	判定
試料部切離失敗・試料部突出の発生要因			
① ケーブル等切離不能	<ul style="list-style-type: none"> 炉内観察によるケーブル等の状態確認 	<ul style="list-style-type: none"> 試料部においてケーブル等の異常な伸びはない。 保持部のケーブル等切断部においてケーブル等の残存はない。 ⇒ ケーブル等は適切に切断された。

<p>ケーブル等の異常な伸びの発生なし ケーブル等の残存なし</p> <p>試料部(ラツバ管)：図-7参照 ハットリング'ハット'(内面)：図-9参照</p>	無
② 試料部切離機構の機能不全	<ul style="list-style-type: none"> 炉内観察によるハットリング'ハット'所在確認 切離機構の設計精査 	<ul style="list-style-type: none"> 図面寸法では、試料部を確実に切り離すことが不可能である。 ・ハンドリングクヘッドが保持部と接続された状態で存在している。 ⇒ 切離機構の機能不全が発生した。 	有
③ ケーブル等挟み込み	<ul style="list-style-type: none"> 炉内観察によるケーブル等の状態確認 炉内観察によるハットリング'ハット'所在確認 	<ul style="list-style-type: none"> 試料部においてケーブル等の異常な伸びはない。 保持部のケーブル等切断部においてケーブル等の残存はない。 ・ハンドリングクヘッドが保持部と接続された状態で存在している。 ⇒ ケーブル等の挟み込みはなかった。 	無
試料部切離不能・試料部突出の発生要因			
① ロードセル不具合	<ul style="list-style-type: none"> ロードセルの機能確認 	<ul style="list-style-type: none"> ・負荷試験により、妥当な指示値が得られた。 ⇒ ロードセルに不具合・異常はなかった。 	無
② 上部案内管シール'ッキング部の摩擦力変化	<ul style="list-style-type: none"> 吊り上げ重量チャートの精査 	<ul style="list-style-type: none"> ・発生していた摩擦力が、試料部の重量と同レベルであった。 ・切離作業前吊り上げ重量測定にあっては摩擦力がほとんど解放されなかった。一方、切離作業後吊り上げ重量測定にあっては摩擦力がほぼ解放された。 ⇒ 切離作業前後で吊り上げ重量差が見かけ上発生した。 	有

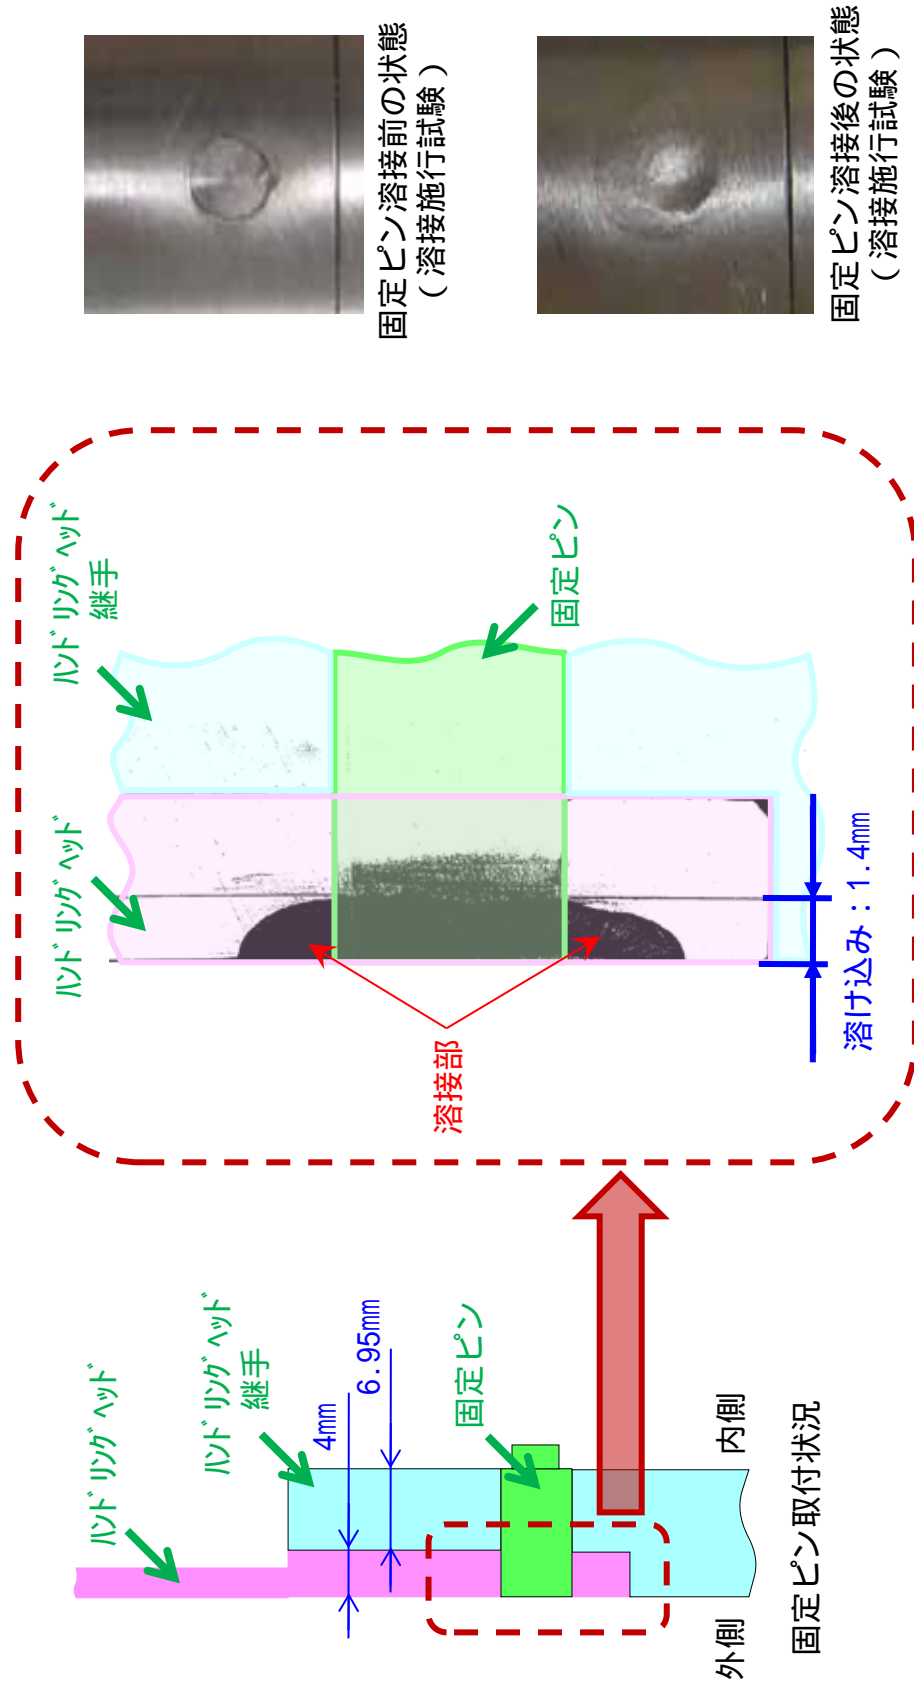
図 8-1 固定ピンの脱落に係る推定プロセス（固定ピンの溶接状態）

溶接の目的：固定ピン脱落防止

上記動作により、固定ピン溶接部（ハンドリングヘッド外側表面部）が破損し、固定ピンが脱落

固定ピンが切断した形跡はなく、固定ピン溶接部が破損し、固定ピンが脱落したと判断

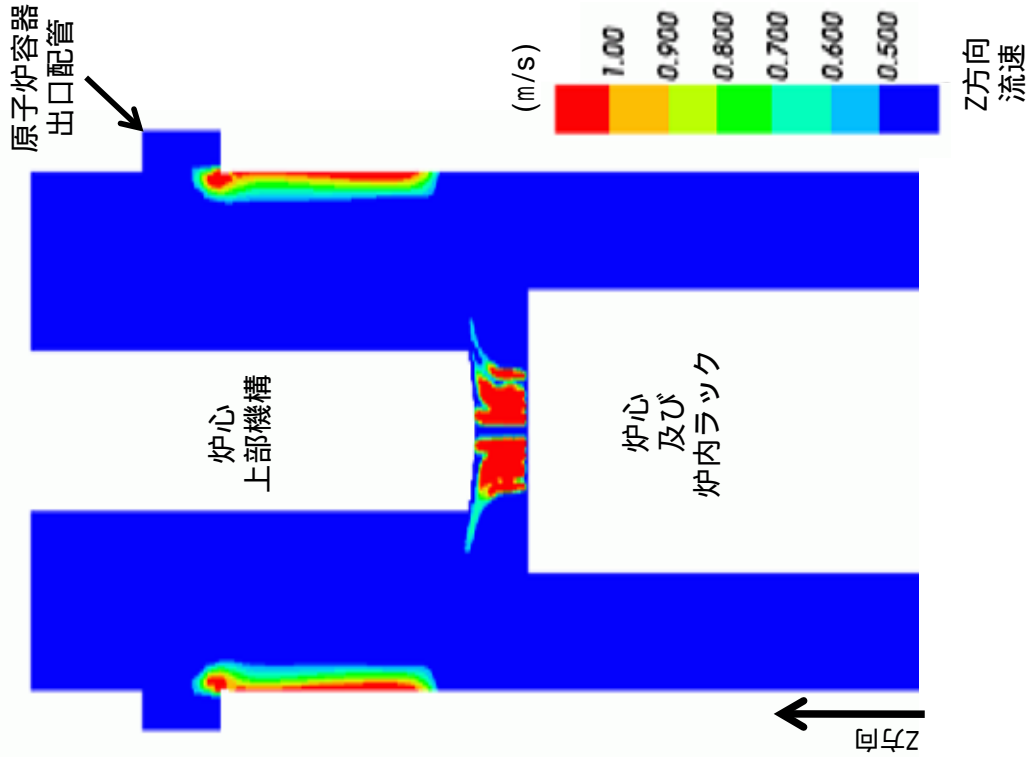
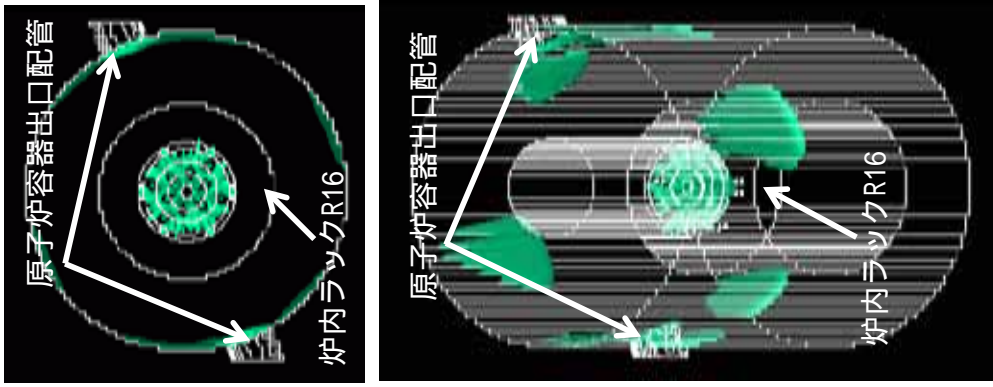
図 11-1 AQUA による原子炉容器内 3 次元流動解析結果

- 原子炉容器内で冷却材上昇速度1.0m/s以上となる領域は、炉内ラックR16近傍または炉心外周槽の上部（原子炉容器上部プレナム下部）～原子炉容器出口配管に至る経路において不連続

固定ピンを浮き上がらせたために必要な最小冷却材上昇速度は約1.0m/sであり、固定ピンが原子炉容器プレナム内部を上昇し、原子炉容器出口配管より流出することはなく、冷却系機器に問題が生じることはない

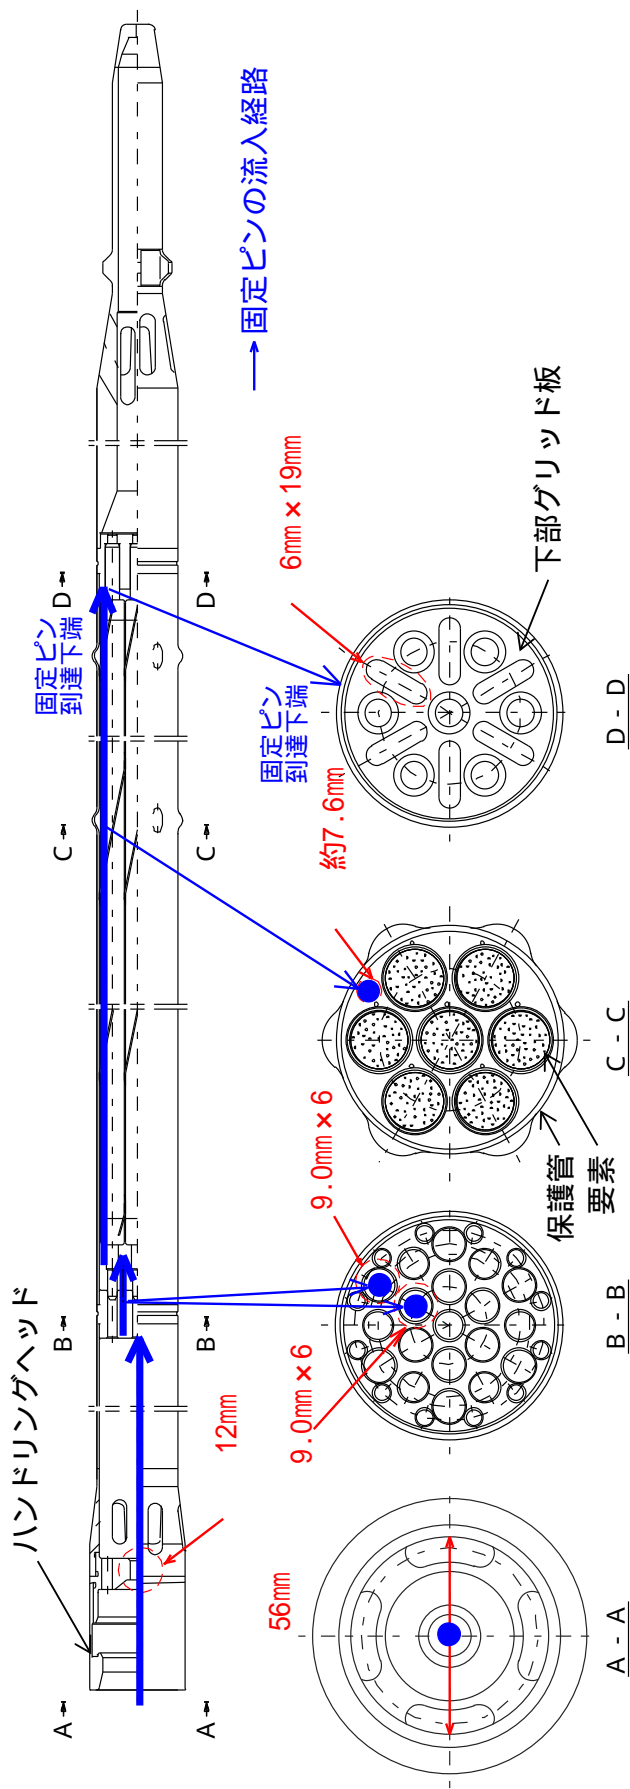
図 12-1 制御棒への固定ピン落下

ハンドリングヘッド開口部の直径は 56mm であり、固定ピンが制御棒の上部より落下し、要素と保護管のギャップを一部閉塞する、もしくは、要素と保護管のギャップを通過し下部グリット板上部(スリット幅:6mm)に留まる可能性があるが、制御棒要素の単位面積あたりの発熱量は小さいこと、及び流路面積が大きく、他の流路が確保されることから、固定ピンによるギャップの一部閉塞が、冷却材流量及び温度に影響を与えないことを確認した。

ハンドリングヘッド開口部直径 : 56mm
 下部グリッド板スリット幅 : 6mm

冷却材流量及び温度に影響を与えない
- ・ 流路面積が大きく、他の流路が確保される
- ・ 要素と保護管のギャップを通過する可能性あり
- ・ ただし、下部グリッド板上部に留まる

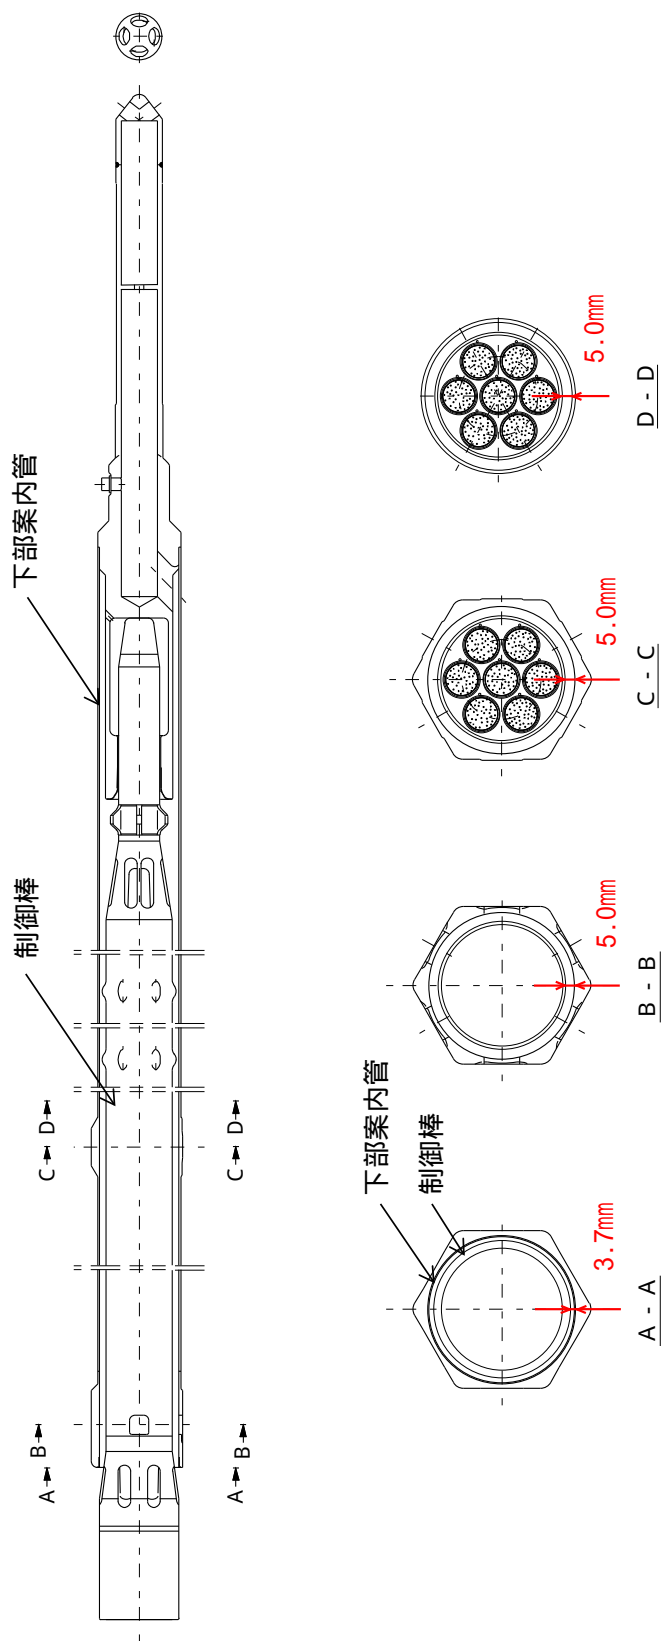
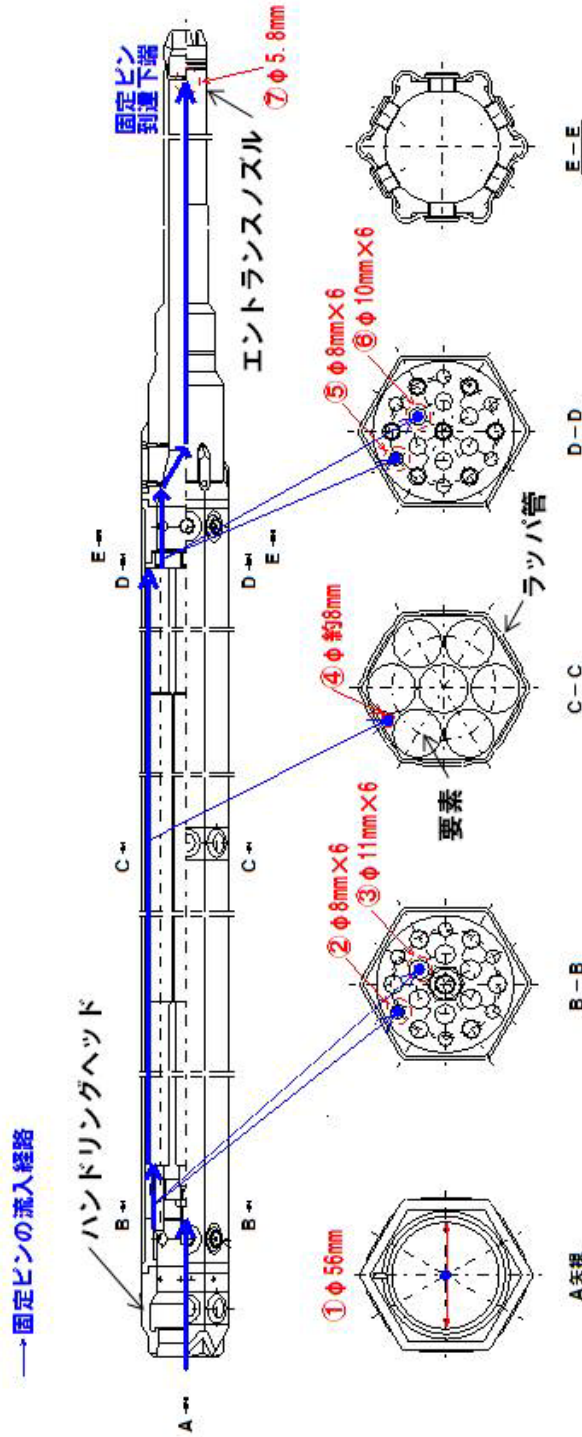
ハンドリングヘッド開口部の直径は 56mm であり、固定ピンが内側反射体・外側反射体・遮へい集合体の上部より落下し、要素とラッパ管のギャップを一部閉塞する可能性があるが、これらの集合体の単位面積あたりの発熱量が小さいこと、及び流路面積が大きく、他の流路が確保されることから、固定ピンによるギャップの一部閉塞が、冷却材流量及び温度に影響を与えないことを確認した。

なお、万一、エントランスノズル部に固定ピンが達したとしても、オリフィス部の流速は 8m/s 以上であり、固定ピンが浮き上がる(固定ピンを浮き上がらせるために必要な最小冷却材上昇速度(最小受圧面積を想定): 約 1.5m/s) ため、オリフィスを閉塞させないことを確認した。

制御棒と下部案内管のギャップ：3.7mm（下部案内管上端）

- ◆ ハンドリングヘッド開口部直径 : 56mm
- ◆ オリフィス直径 : 5.8mm (内側反射体)
3.9mm (外側反射体)
5.1mm (遮へい集合体)

- ・ 上部より落下する可能性あり
- ・ 要素とラツバ管のキャップの一部を閉塞する可能性あり (内側反射体、遮へい集合体)
 - 要素の単位面積あたりの発熱量は小さい (冷却材流量及び温度に影響を与えない)
- ・ 要素とラツバ管のキャップ等を通して、エントランスノズル部に到達する可能性あり
- ・ ただし、オリフィス部流速は8m/s以上であり、オリフィスを閉塞することはない
