高速実験炉「常陽」計測線付実験装置との干渉による回転プラグ燃料交換機能の一部阻害について(最終報)

平成19年11月2日(金)(機能の一部阻害が確認された日)

独立行政法人日本原子力研究開発機構 大洗研究開発センター(南地区)
高速実験炉「常陽」 原子炉建家内 (図-1の配置図参照)

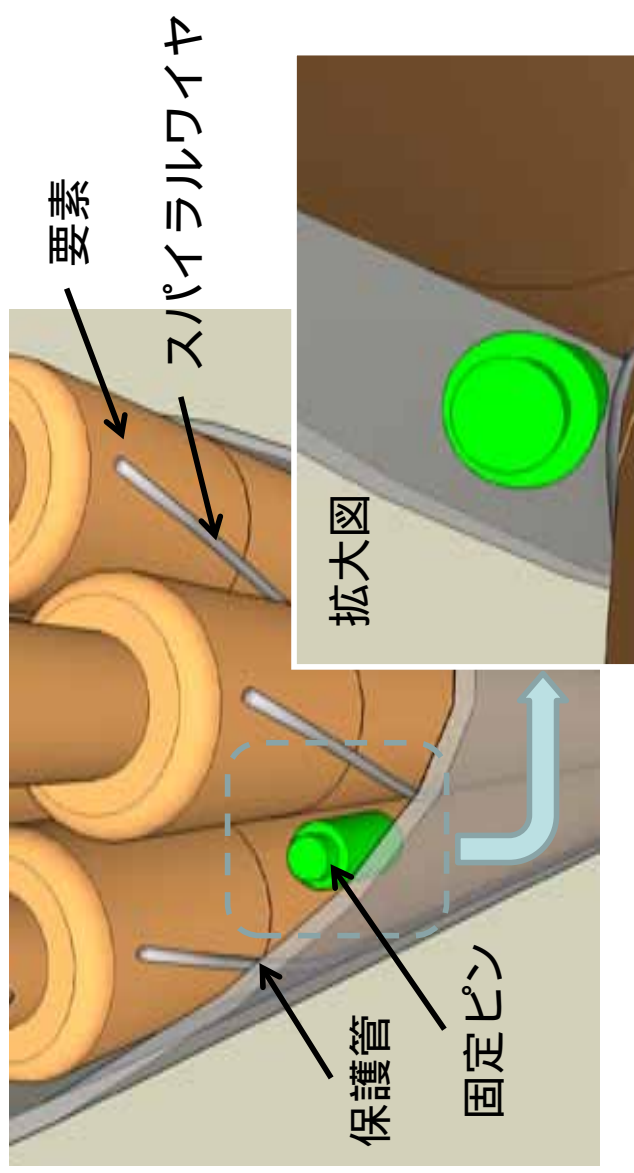
図 14-1 固定ピンの振動による構造材の摩耗発生に係る検討

要素バンドル部のギャップは7mm以上である。また、表面は基本的に平滑であり、要素バンドル部に留まる固定ピン（概略寸法：直径6mm、高さ13mm）を拘束するものはない。したがって、要素バンドル部に留まった固定ピンが振動した場合には、固定ピンは要素バンドル部のギャップを通過し、落下するため、制御棒、内側反射体、遮へい集合体の構造材表面に、固定ピン振動による局所的な傷・摩耗が生じることはない（図14-1参照）。

ギャップが大きいため、固定ピンに振動等が生じた場合、固定ピンは落下

固定ピンの振動による構造材の摩耗は発生しない

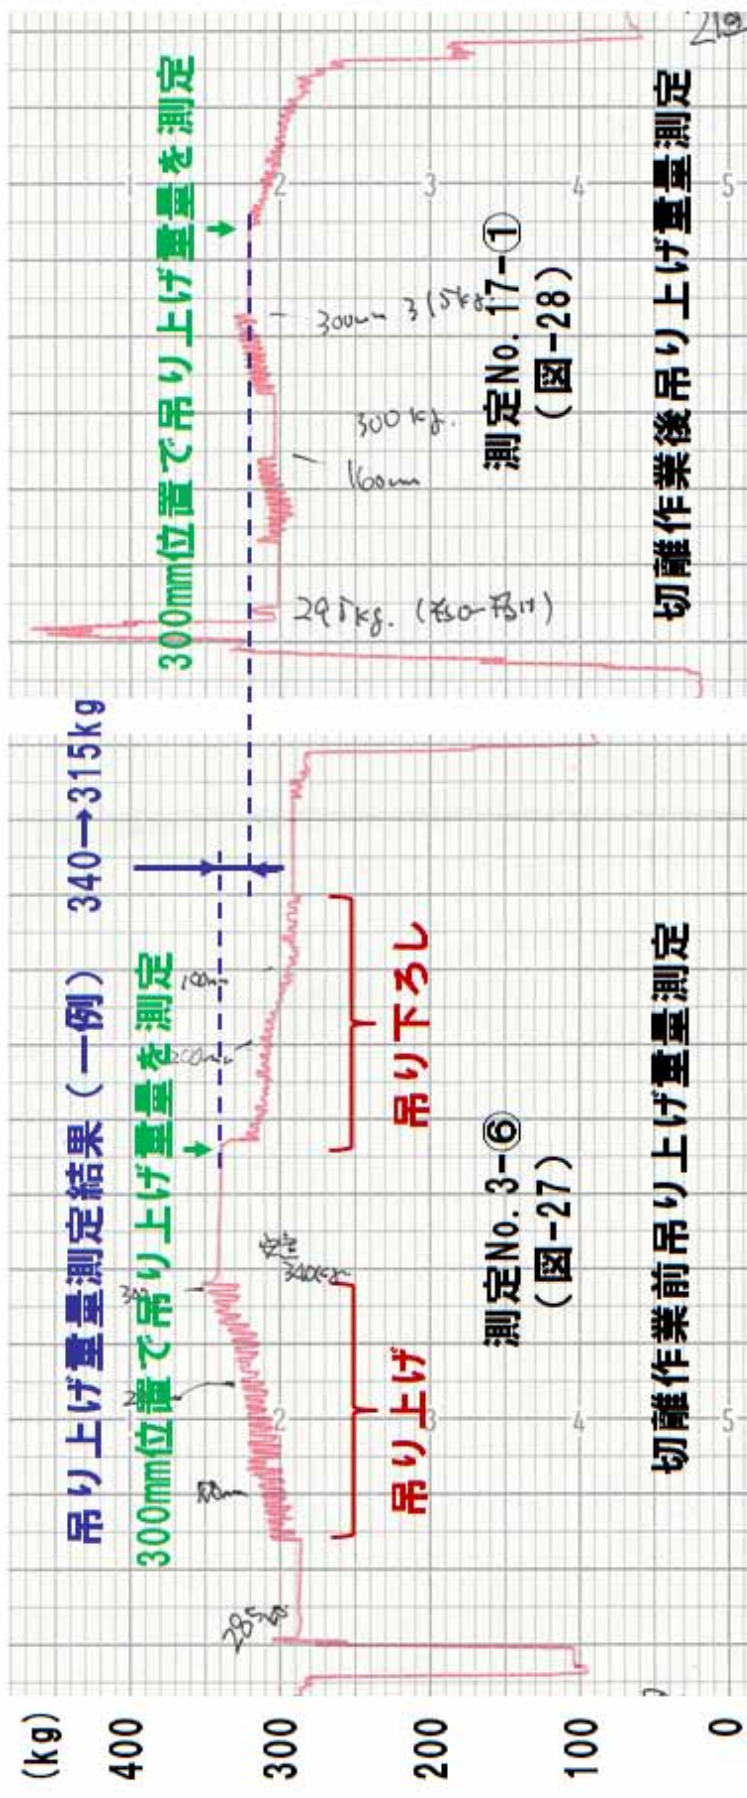
図 16-1 MARICO-2 試料部切離作業時吊り上げ重量測定結果 (一例)

MARICO-2 試料部切離作業前後における吊り上げ重量について整理した結果を表 16-1 に示す。切離作業前吊り上げ重量は 325 ~ 340kg^{*1} (平均 : 335kg)、切離作業後吊り上げ重量は 310 ~ 320kg^{*1} (平均 : 316kg) である。当該作業においては、試料部重量 (約 20kg) に相当する吊り上げ重量差 (平均吊り上げ重量の差 : 19kg) が確認できたため、MARICO-2 試料部の切り離しに成功したと判断した (図 16-1 参照)。

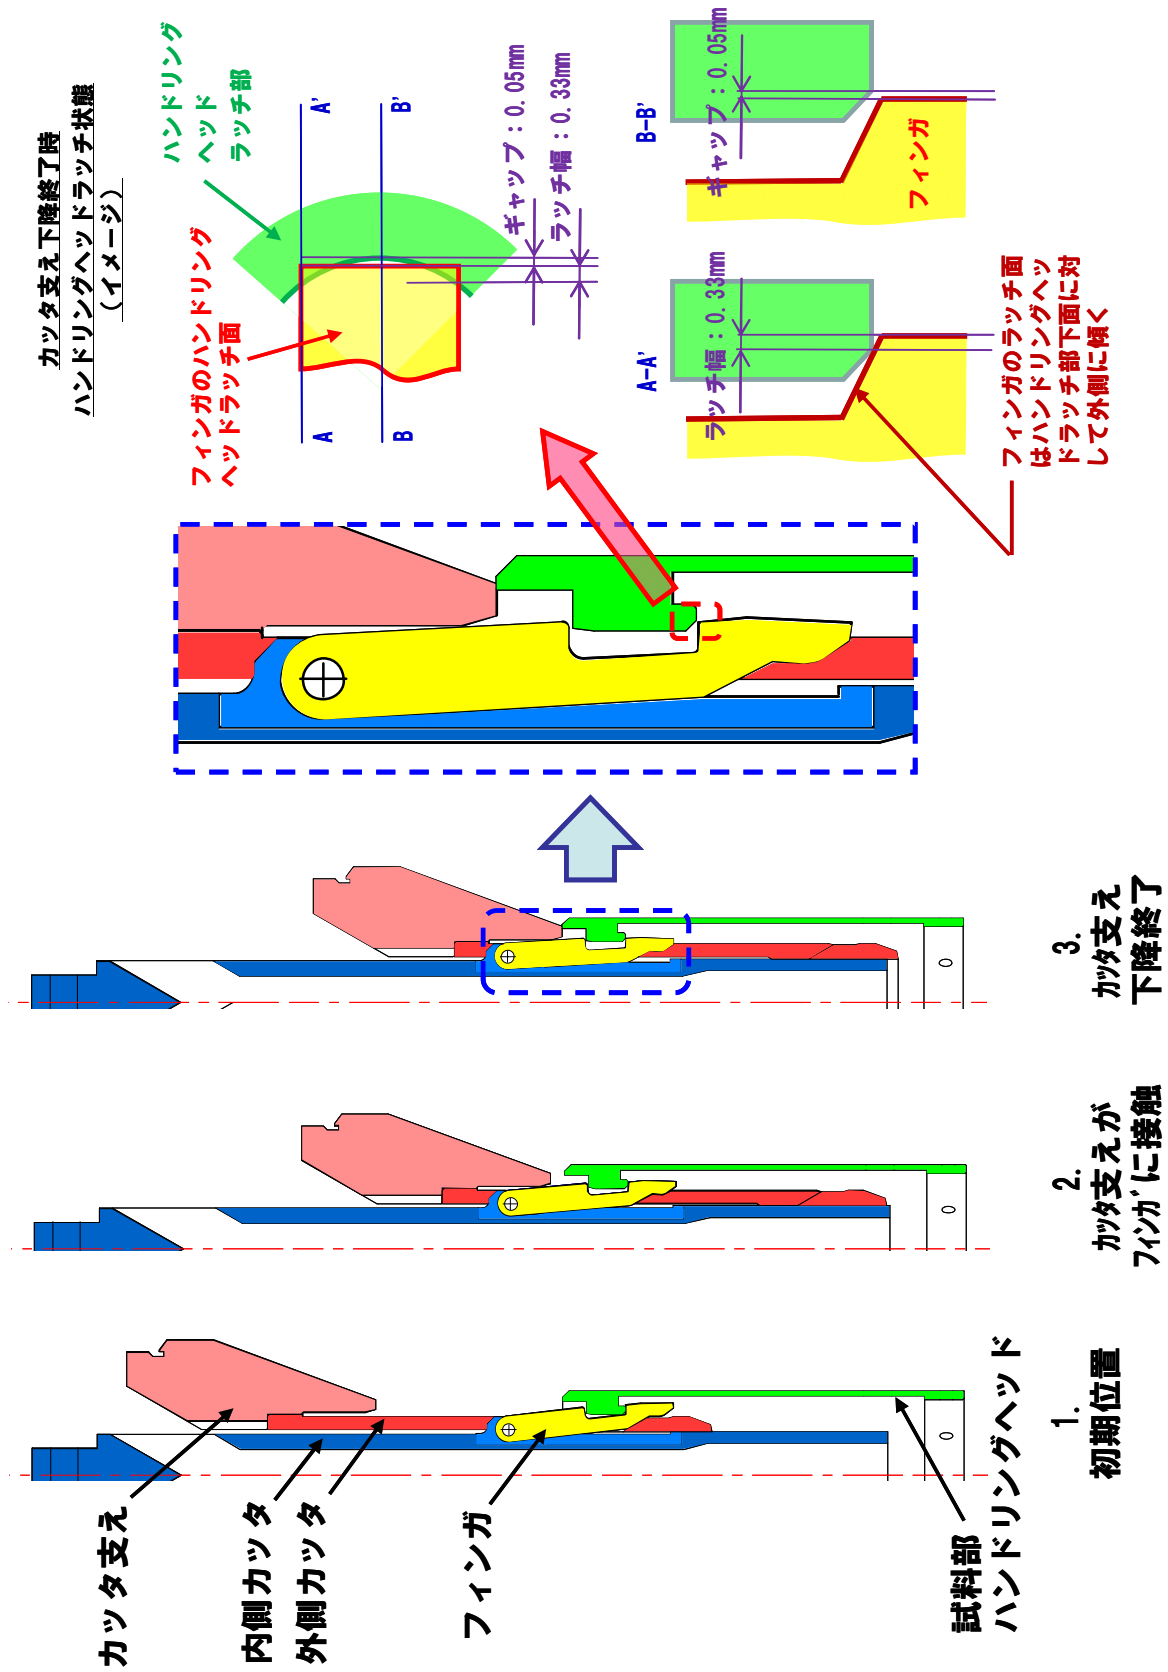
図 17-2 製作公差を考慮した場合のシミュレーション

MARICO-1 では、フィンガ上面が図面寸法 (ノミナル) より外側にあるため、図 17-2 に示すように、カッタ支えを下降させることで、カッタ支えがフィンガと接触し、フィンガが「閉」動作する。フィンガは完全に「閉」とはならない (フィンガのハンドリングヘッドラッチ面端部におけるラッチ幅 : 約 0.3mm) が、以下の動作により、試料部が切り離れたと考えられる (図 17-3 参照)。一方、MARICO-2 にあっては、概ね図面寸法 (ノミナル) で製作されたため、試料部の切り離しができなかった (図 17-3 参照)。なお、これらの寸法はメーカー・事業者における検査もしくは管理の対象となっていない。
