材料試験炉（JMTR）の管理区域外にある埋設配管のき裂による放射性物質の漏えいについて（最終報）

独立行政法人日本原子力研究開発機構 大洗研究開発センター（北地区）

材料試験炉（JMTR）

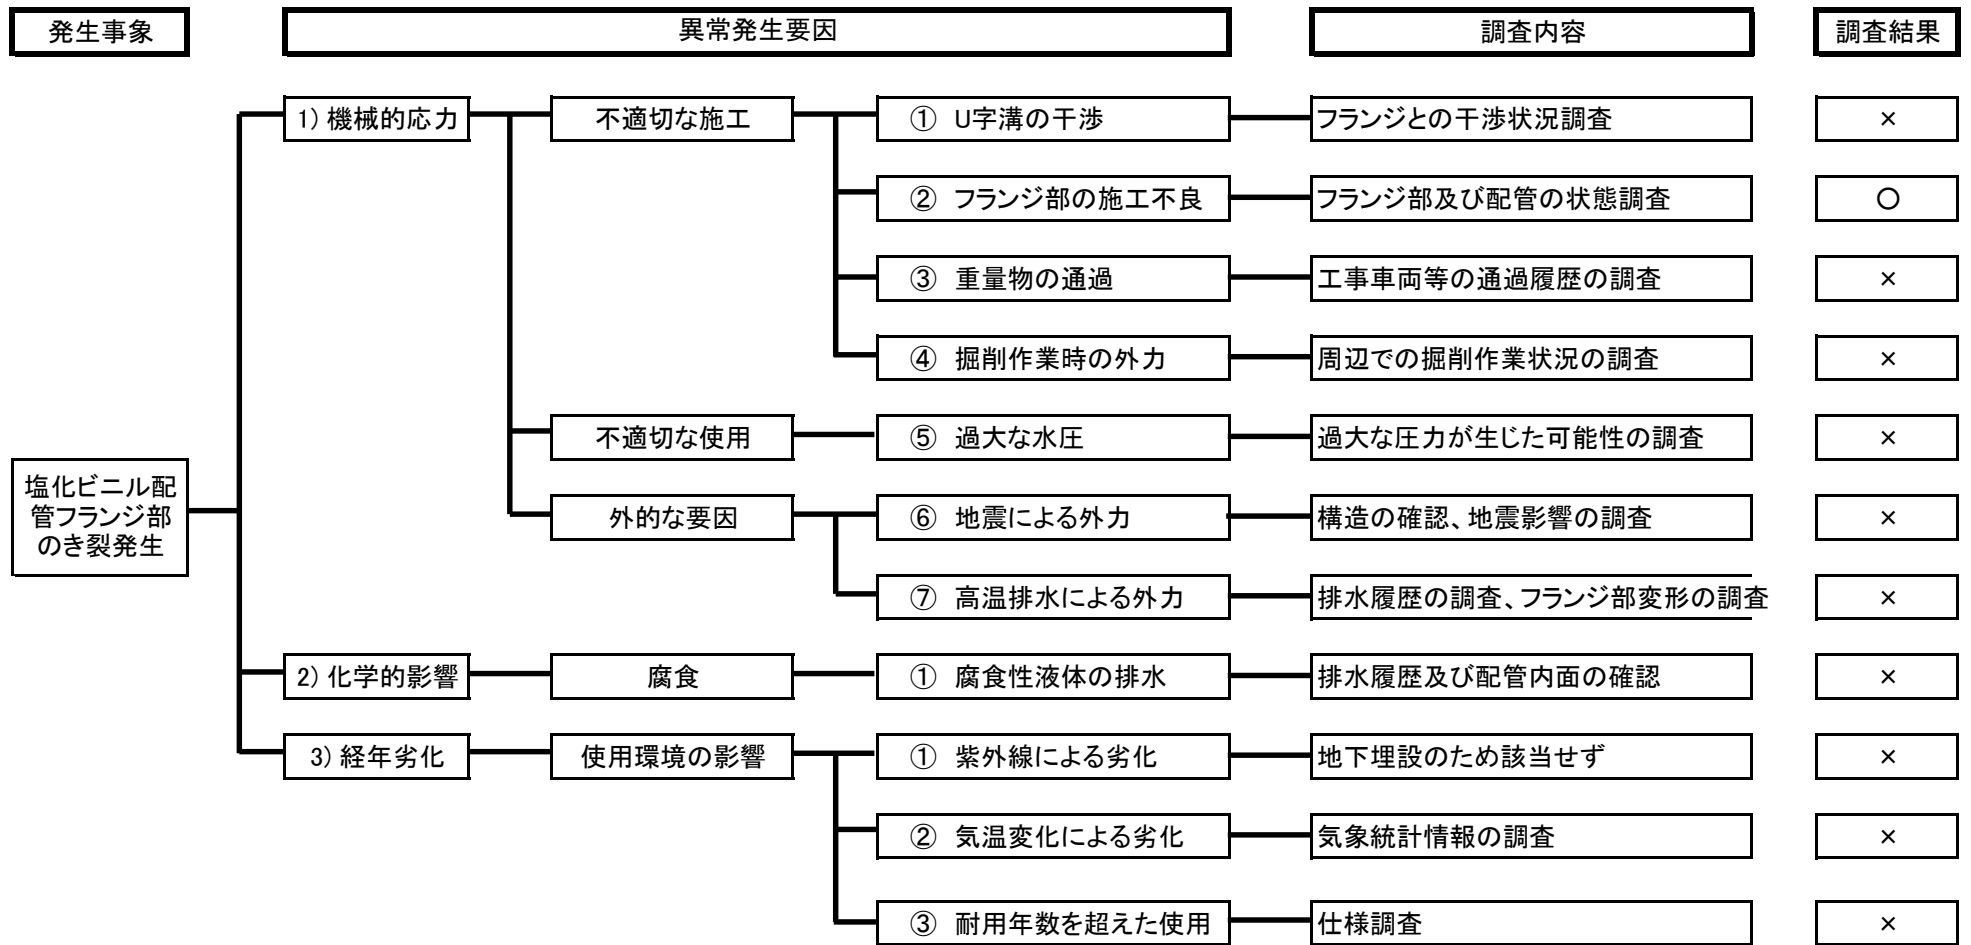
表1 埋設配管の塩化ビニル製フランジにき裂が発生した原因の調査

塩化ビニル製フランジ部のき裂は、不適切なフランジの使用、ボルトの過剰な締付け、塩化ビニル配管と鋼管との芯ずれの 3 つの要因の同時作用によって引き起こされた。その経過は、これらの要因により塩化ビニル製フランジに曲げ応力が発生し、フランジ補強リブ根元が疲労し、疲労の蓄積により発生した微細なクラックを起点として、き裂に発展して、その箇所から放射性廃液が漏えいしたと考える。

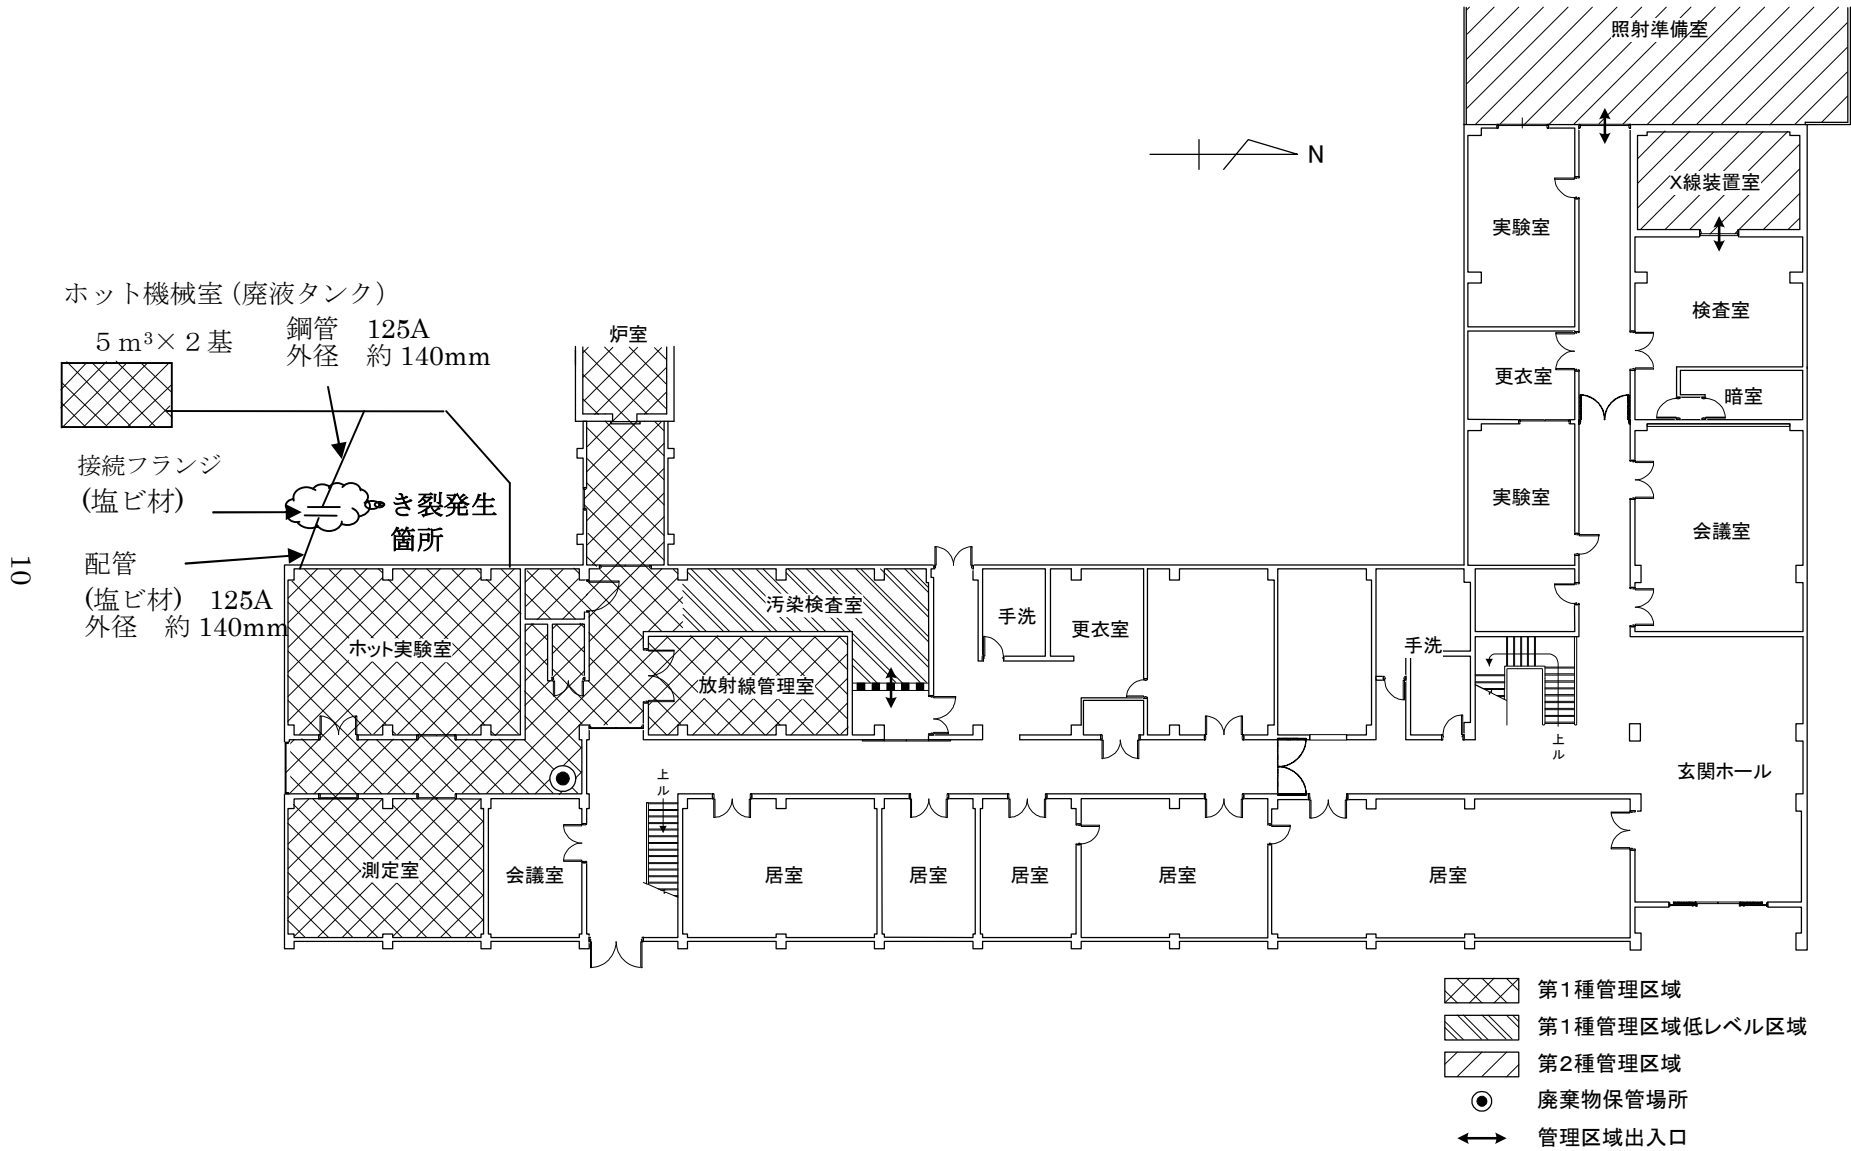
図2 居室実験室建家及びき裂の発見された埋設配管の位置

JMTRの居室実験室建家には、核燃料物質使用施設及び放射性同位元素使用施設等として、ホット実験室、放射線管理室等がある。ホット実験室ではカナルの水分析（1月に1回程度）等を、放射線管理室では放射線管理用試料の調製及び測定を各々行っている。これらの部屋から排出する手洗い水、試料水、洗浄水等の一部放射性物質を含む廃液は、居室実験室建家より埋設配管を通過して、ホット機械室の廃液タンクに送っている。（図2、図3）

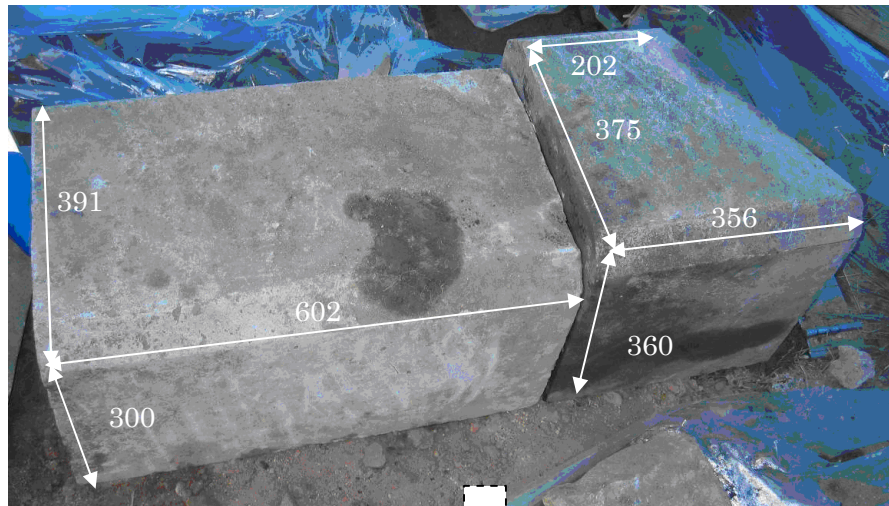
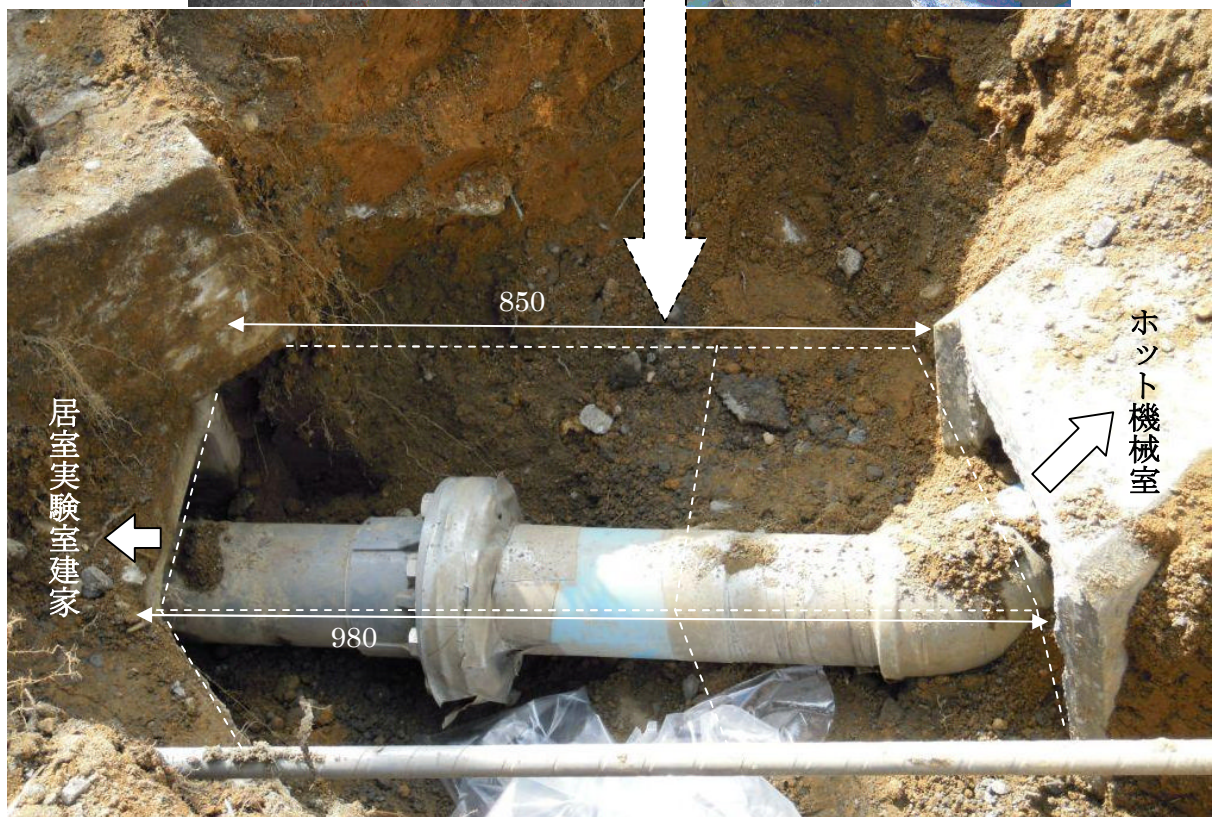
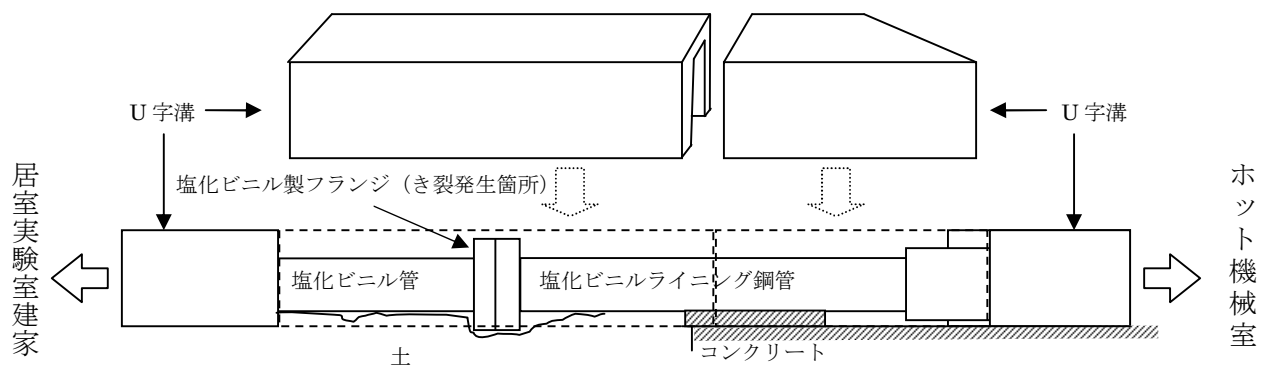
図4 埋設配管と埋設状況

JMTRの居室実験室建家では、10月1日から11月26日までの予定で污水配管設備等更新工事を開始した。更新工事は新規の污水配管を敷設する工事であり、居室実験室建家からホット機械室への埋設配管の下側を通す予定であった。このため、10月1日には管理区域外（屋外）であるホット実験室脇で、掘削エリアを覆っているアスファルト舗装部をアスファルトカッターにて切断し、下敷き砕石とともに重機（バックホー）にてすくい撤去した。その後、土壌部をコンクリート製U字溝近傍まで重機（バックホー）にて掘削した。コンクリート製U字溝が確認された時点からは、手掘りに切り替えスコップにより、深さ約1mまで周囲の土壌を取り除く作業を行っていた。（図4）

また、埋設配管は、鋼管下側にコンクリート板を敷設し、塩化ビニル製の配管及びフランジを含めた配管の全長に渡り、周囲をコンクリート製U字溝で覆い埋設した。工事完了時（平成元年 1 1 月 2 3 日）には水張り漏えい検査にて漏えいのないことを確認した。
