再処理施設海中放出管からの漏えいについて
(最終報告の概要)

1. はじめに (平成 21 年 4 月 6 日、4 月 15 日、10 月 30 日お知らせ済み)

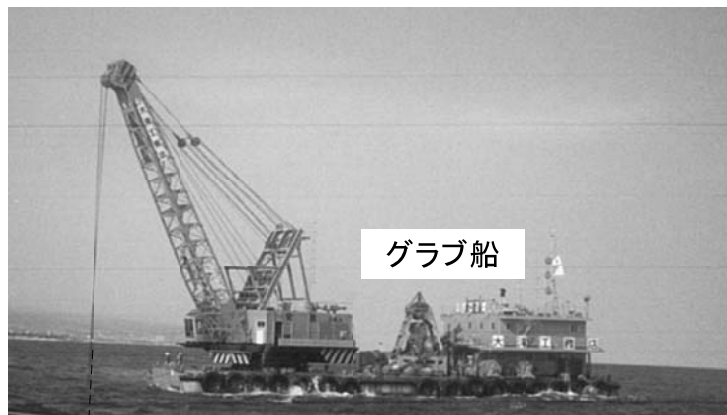
グラブ船

- ・ポリエチレン被覆のはがれた箇所は、機械的に削られたような状態であった。
- ・漏えい部付近を境にして配管が上下に「へ」の字のように曲がっていた。
- ・漏えい部で確認された傷の形状は、土砂の掘削及び埋め戻しに使用したグラブの先端に取り付けられた爪の形状とほぼ一致した。

- ・漏えい箇所は、土質が硬かったため、グラブ浚渫工法により土砂の掘削及び埋戻しを行っていた。
- ・グラブ使用中は、人災防止の措置として、潜水士による誘導及び監視ができず、グラブ及び配管の位置を直接確認できない作業状況であった。
- ・海中放出管は海図に示されていること、放出管の敷設海域周辺は航路ではなく大型船舶は航行しないことから、投錨による損傷の可能性はなかった。

以上のことから、平成 3 年の海中放出管施工時において、配管を埋設する際

にグラブが配管に接触し、損傷したものと推定した。また、この時に漏えいは生じていないため、損傷を起因とした経年的な変化が起こったと推定し、さらに調査を行った。

配管を損傷させるリスクを低減するため、配管を敷設した溝の埋戻しにはグラブを使用せず、誘導及び監視ができる方法として、大型の土のう袋に入
