再処理施設分離精製工場における高放射性廃液貯槽の換気ブロワの一時停止について（概要）

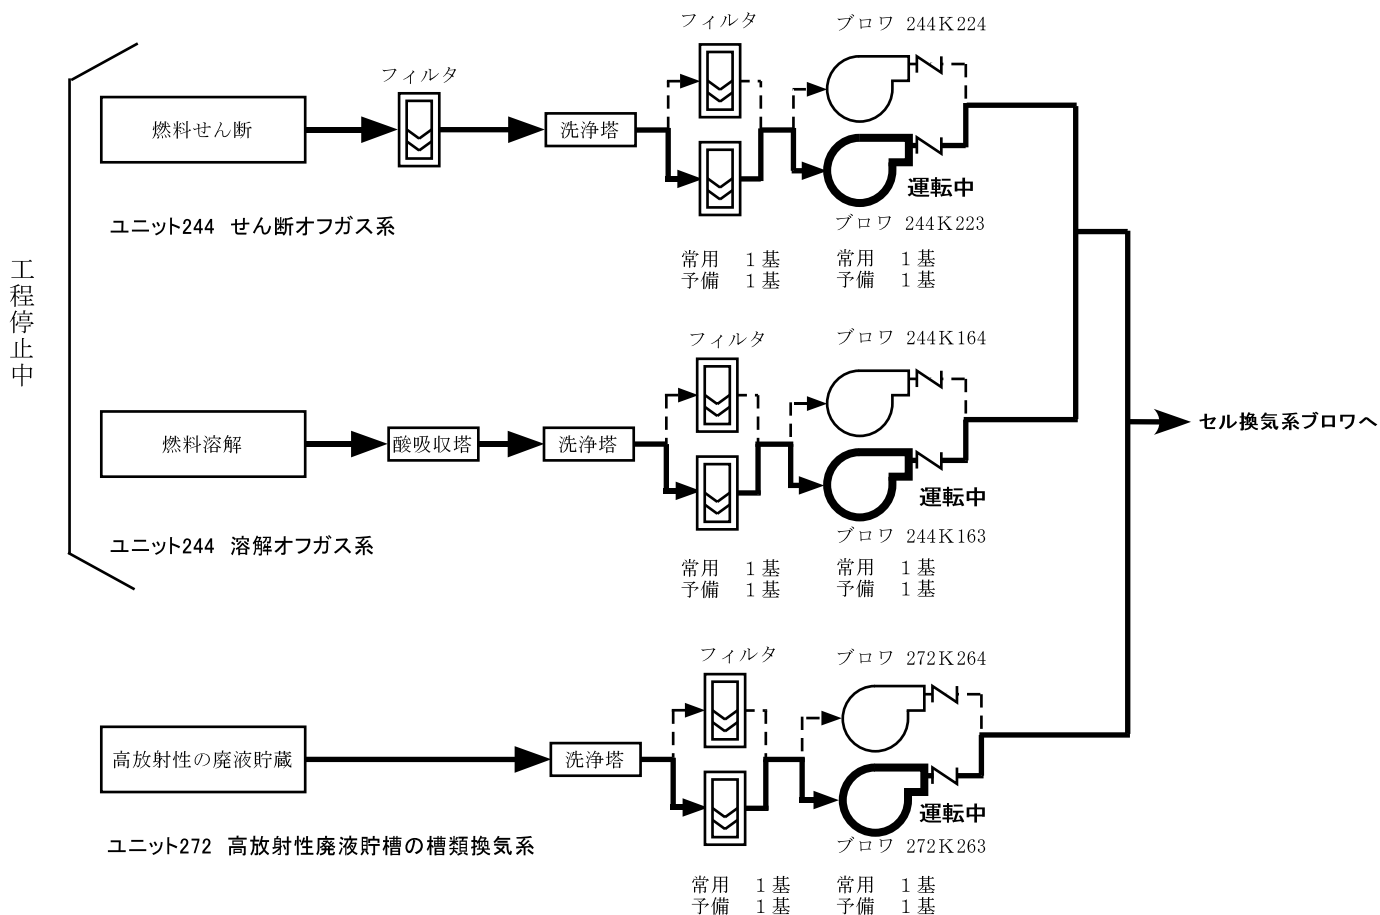
分離精製工場 槽類換気系概略フローシート (事象対象機器)

平成 23 年 9 月 13 日（火）、核燃料サイクル工学研究所の特高変電所の定期点検のため、ユーティリティ施設の第 13 変電所において受電する系統の切替え作業を 18 時 20 分に実施したところ、切替え後に自動起動するはずであった分離精製工場の高放射性廃液貯槽の槽類換気系ブロワ、溶解オフガス系ブロワ及びせん断オフガス系ブロワ（槽類換気系室に設置）が予備機も含め起動しなかった。直ちにプロセス用動力分電盤の点検を実施したところ、各ブロワへ電源を供給するための制御タイマー（以下「電源供給用制御タイマー」という。）（換気用受電盤に設置）の接点の状態が「開」であることを電圧測定にて確認した。応急処置として 18 時 40 分に電源供給用制御タイマーの接点をバイパスし、各ブロワを起動した。

ブロワが停止していた間、水素掃気用圧縮空気（19.6kPa）が常時供給されている高放射性廃液貯槽は一時的にセルに対して正圧となったが、設計最高使用圧力（49kPa）に対して十分低く、槽内圧力上昇警報装置の設定値（9.8kPa）未満であった。

受電系統切替え後の復電によって自動起動するはずであった各ブロワが、予備機を含めて起動しなかった原因について、当該事象を生じさせる要因とその要因に関連する設備ごとの状態について分析を行った。要因分析の結果、電源供給用制御タイマーの接点が「閉」とならなかった（作動しなかった）こと、また、「閉」とならなかった電源供給用制御タイマーの接点が 1 号系及び 2 号系のブロワへの給電に共通した電源供給用制御回路に使用していることによるものであることを確認した。

槽類換気系ブロワが起動しなかった原因は、電源供給用制御タイマーが故障したことにより電源が供給できなかったことである。また、予備機も起動できなかった原因は、電源供給用制御タイマー及び電源供給用制御回路が1号系及び2号系に共通であったことによるものである。

類似事象の発生を防止するため、再処理施設の安重相当設備及びそれに影響を及ぼす設備全体について確認し、1号系及び2号系で共通となっている箇所がある場合は、二重化する処置を実施することとする。さらに、今後は十分独立した二つ以上の系統とする処置を実施していくこととする。
