固体廃棄物前処理施設 (WDF) のパッケージエアコンの火災について

1. 発生日時 平成26年7月29日 (火) 12時07分頃

固体廃棄物前処理施設 (WDF) 3階 非管理区域 給気機械室

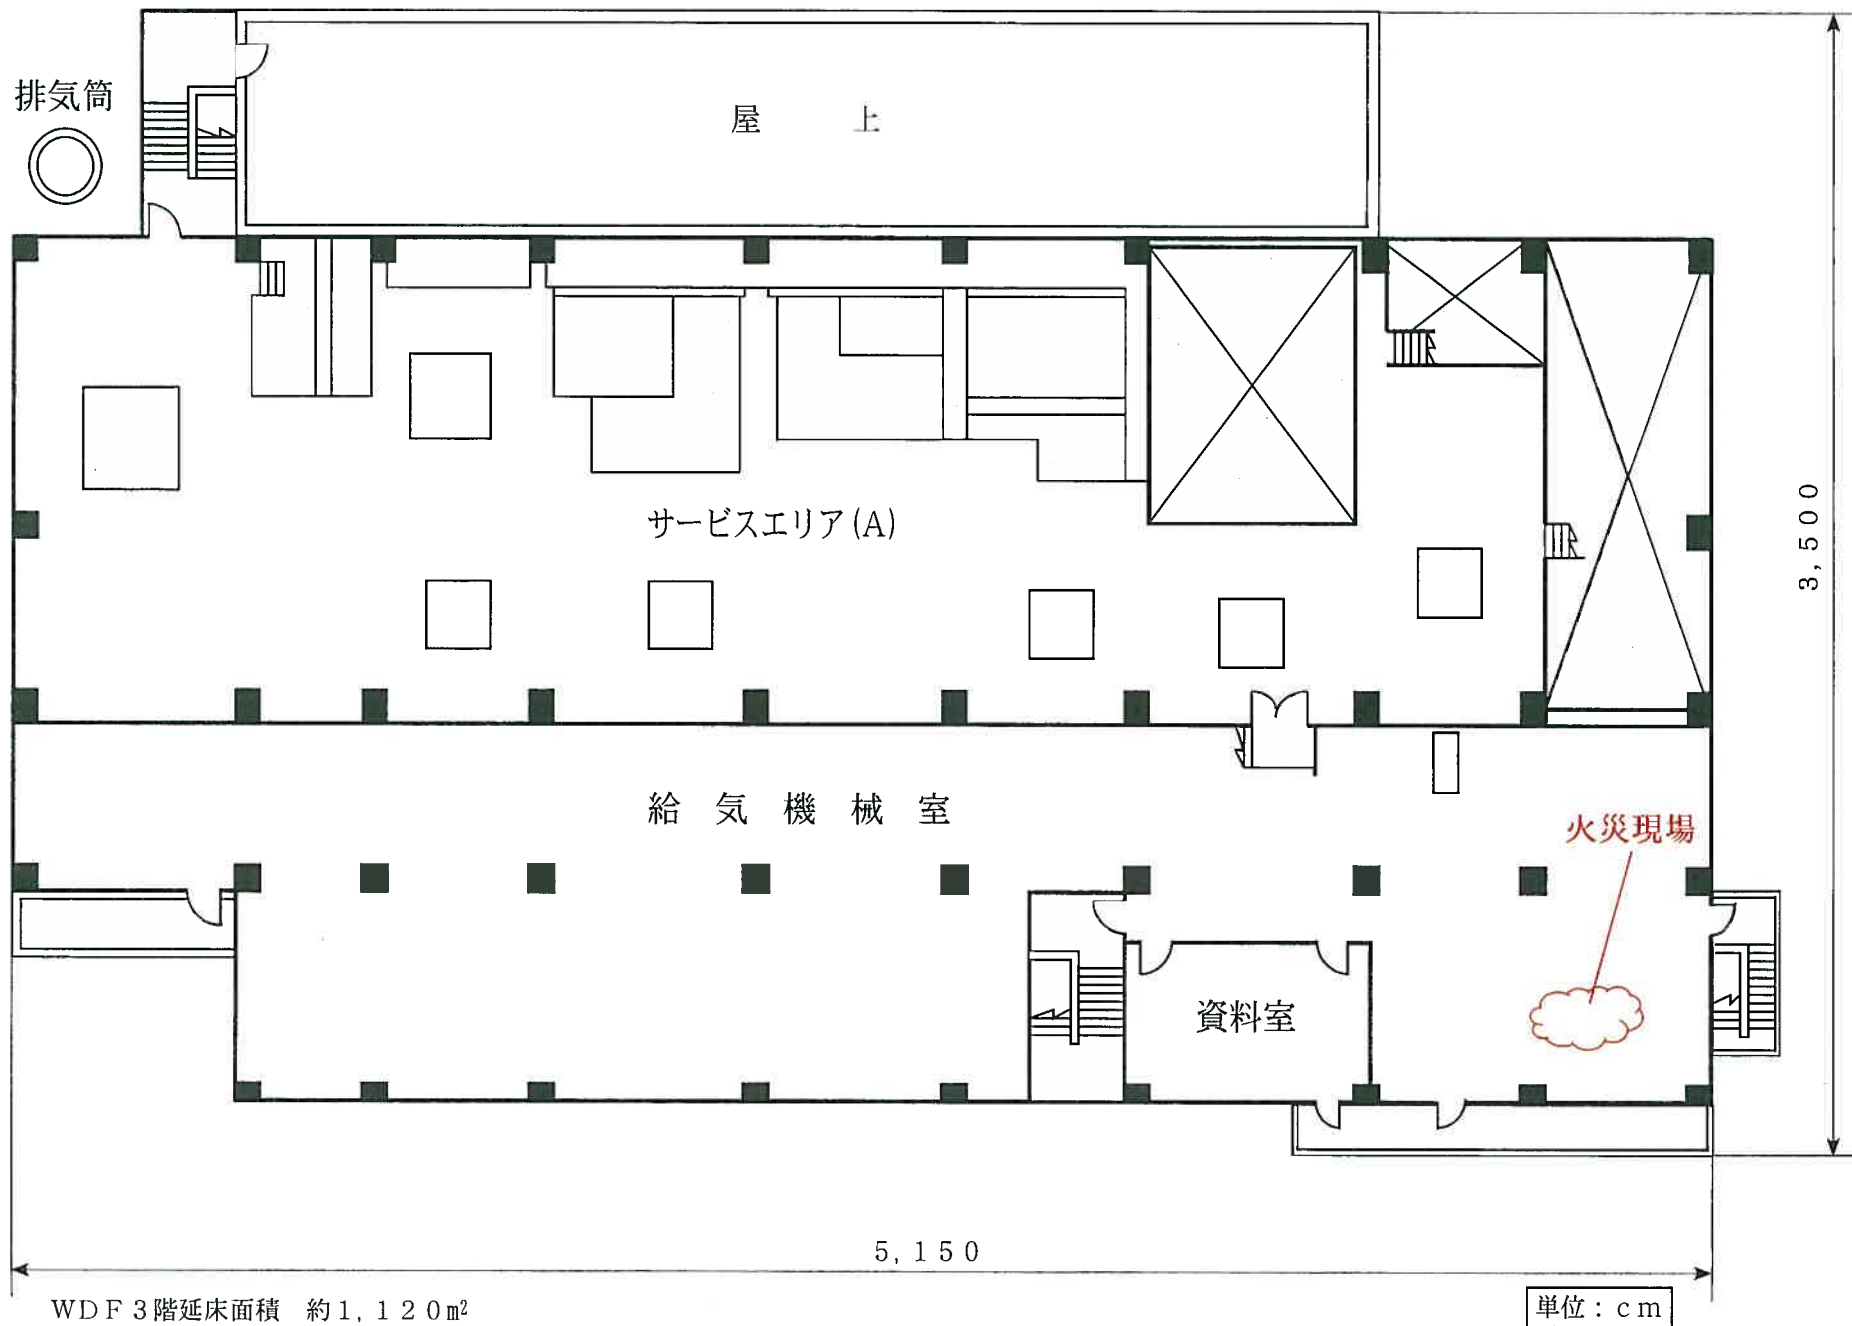
図-2 固体廃棄物前処理施設 (WDF) (3階平面図)

12時07分頃、WDF従業員が現場を確認したところ、WDFの3階の給気機械室 (非管理区域) にある居室冷房用パッケージエアコン (AC-4) (以下「パッケージエアコン」という。) から発煙を確認し、直ちに「119」通報するとともに、初期消火活動を実施した。

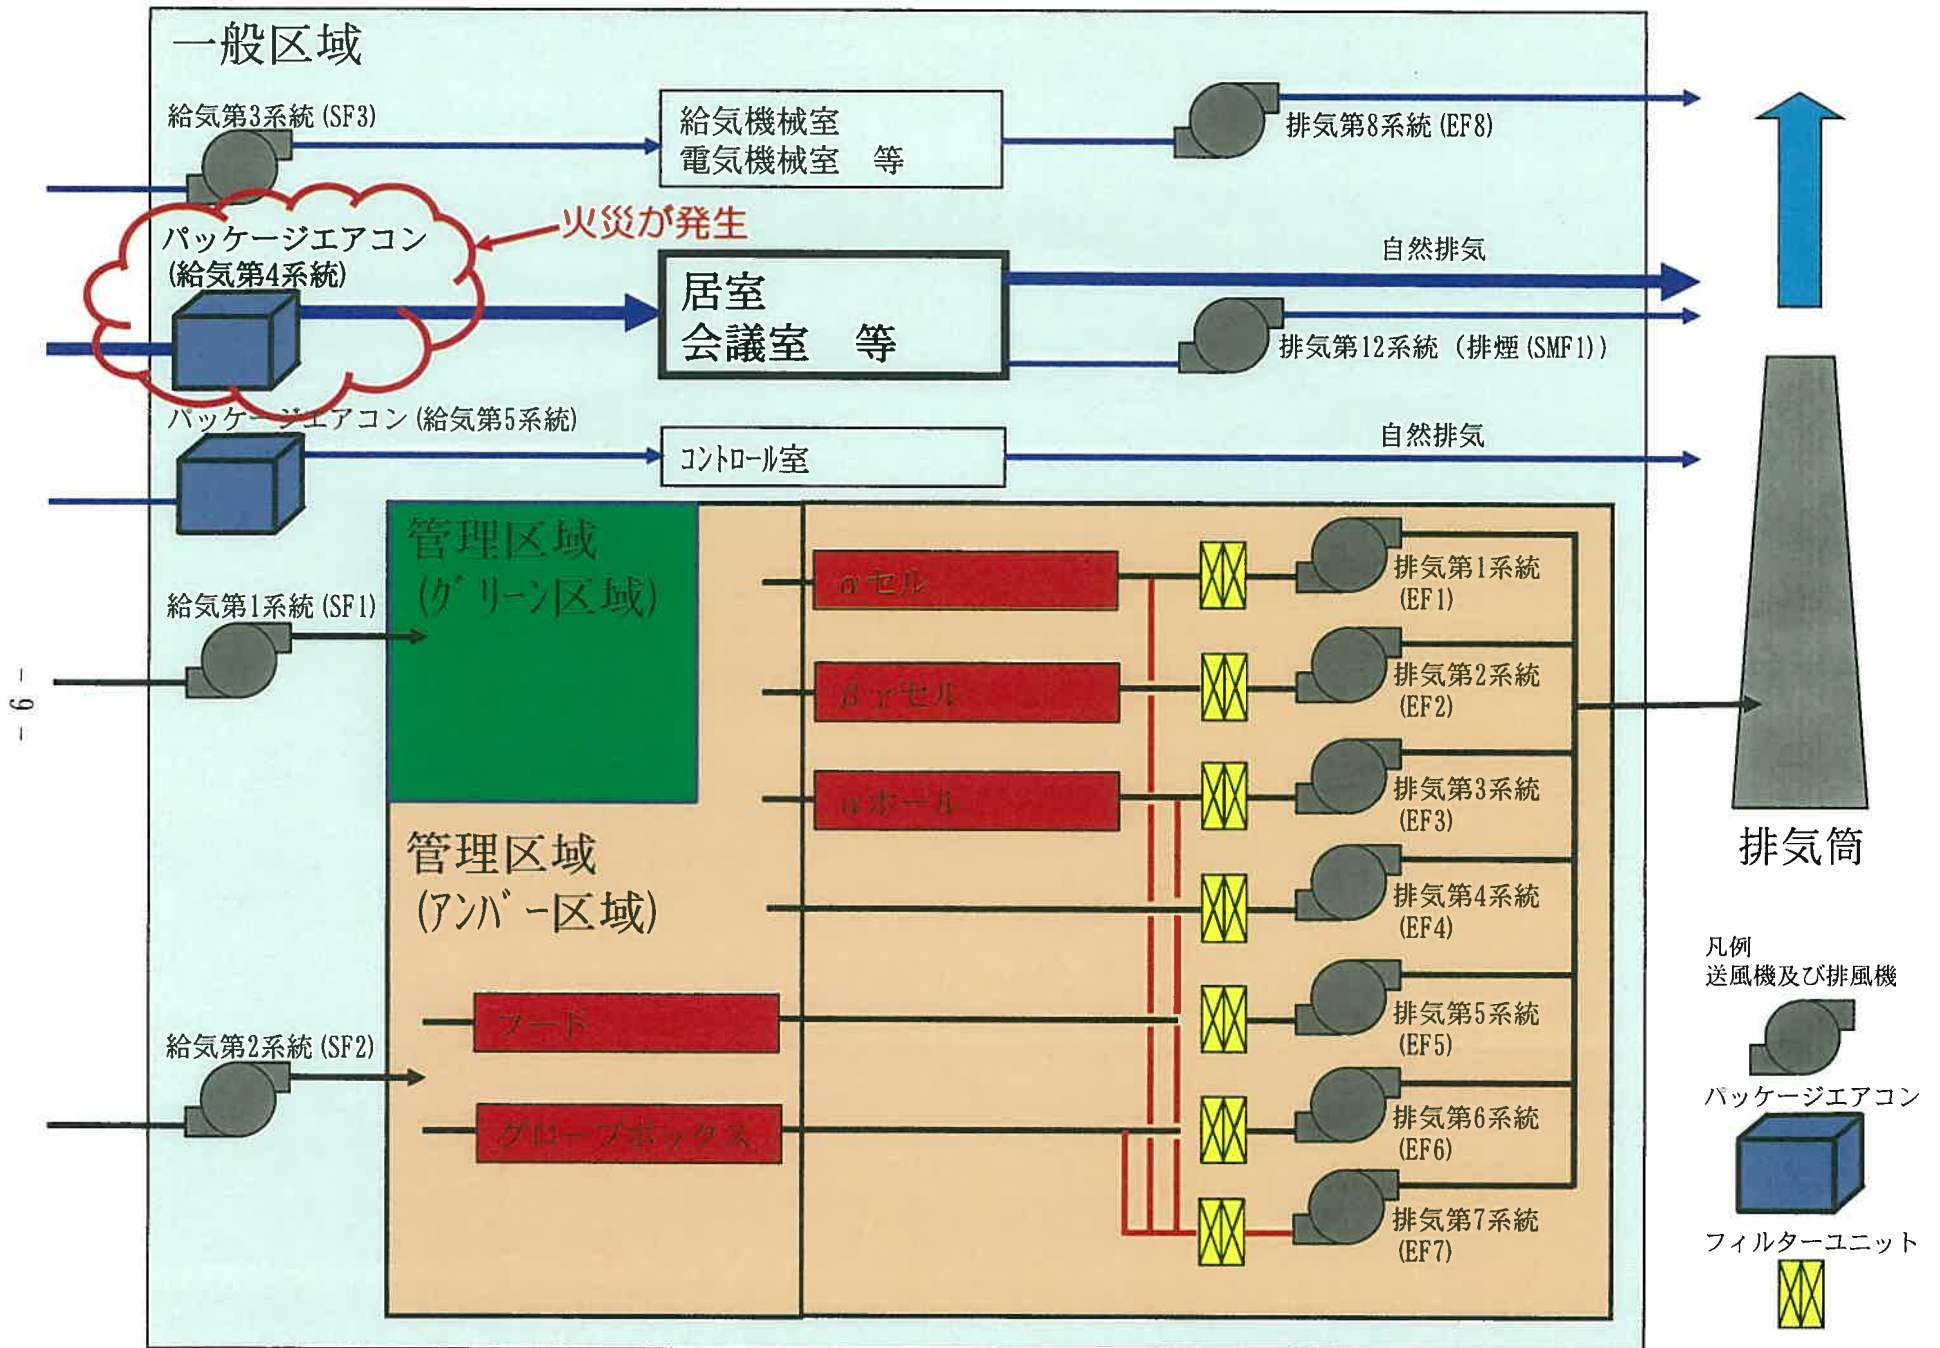
図-4 給気の概略系統図

パッケージエアコン等の給気の概略系統を図-4、パッケージエアコンの焼損状況を図-5に示す。
