3.2 炉心上部機構下面の観察

4. 原因

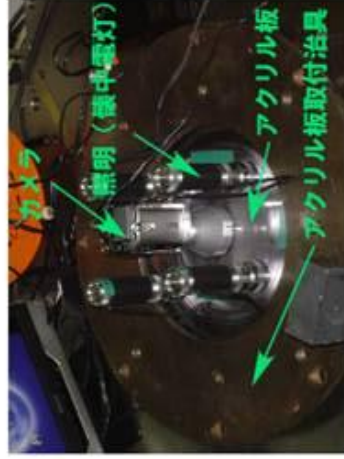
デジタルビデオカメラ等設置状態
(一例：燃料交換機孔)

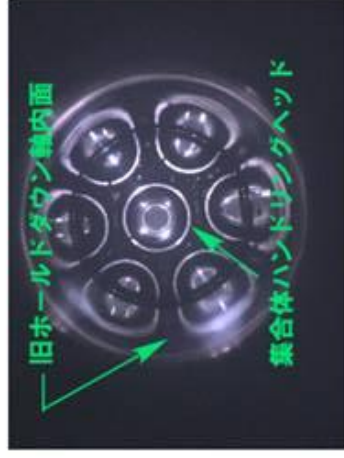
観察画像(炉心アドレス：4A1)
(一例：燃料交換機孔)

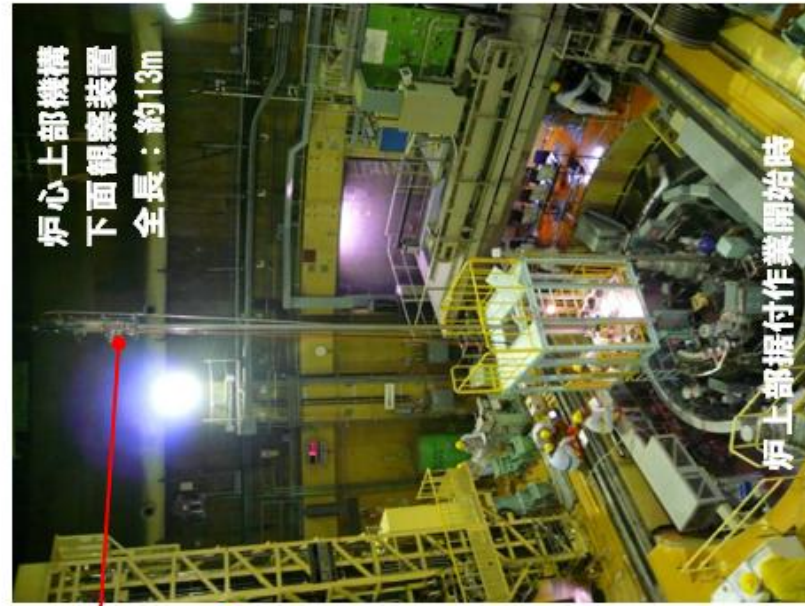
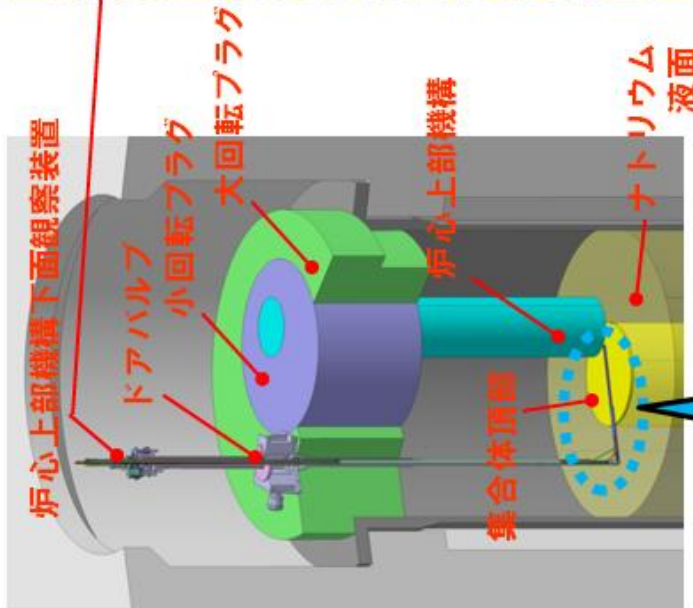
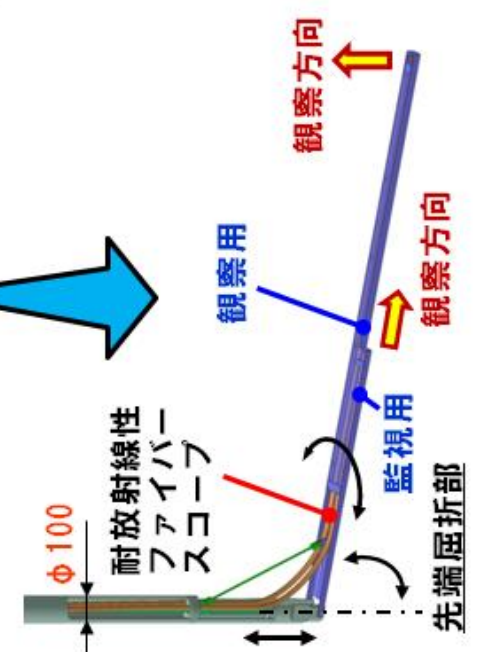
図-3 炉心上部機構下面観察装置の概要

炉心上部機構下面の状態を、三角形の影を含めて詳細に確認することを目的として、炉心上部機構を下面から上方に観察する装置を新規に製作した（図-3 参照）。炉心上部機構を下面から観察するためには、直径約 110mm の炉内検査孔（B）から観察装置を炉内に挿入し、炉心上部機構下面と集合体頂部の間隙（約 70mm）に観察装置を挿入する必要がある。炉心上部機構下面観察装置は、観察用ファイバースコープを装填した先端屈折部を有し、当該部を炉内で L 字型に折り曲げ、炉心上部機構下面と集合体頂部の間隙に挿入する構造となっている（図-4 参照）。また、先端屈折部を挿入する際に障害物等がないことを確認するため、監視用のファイバースコープを有している。

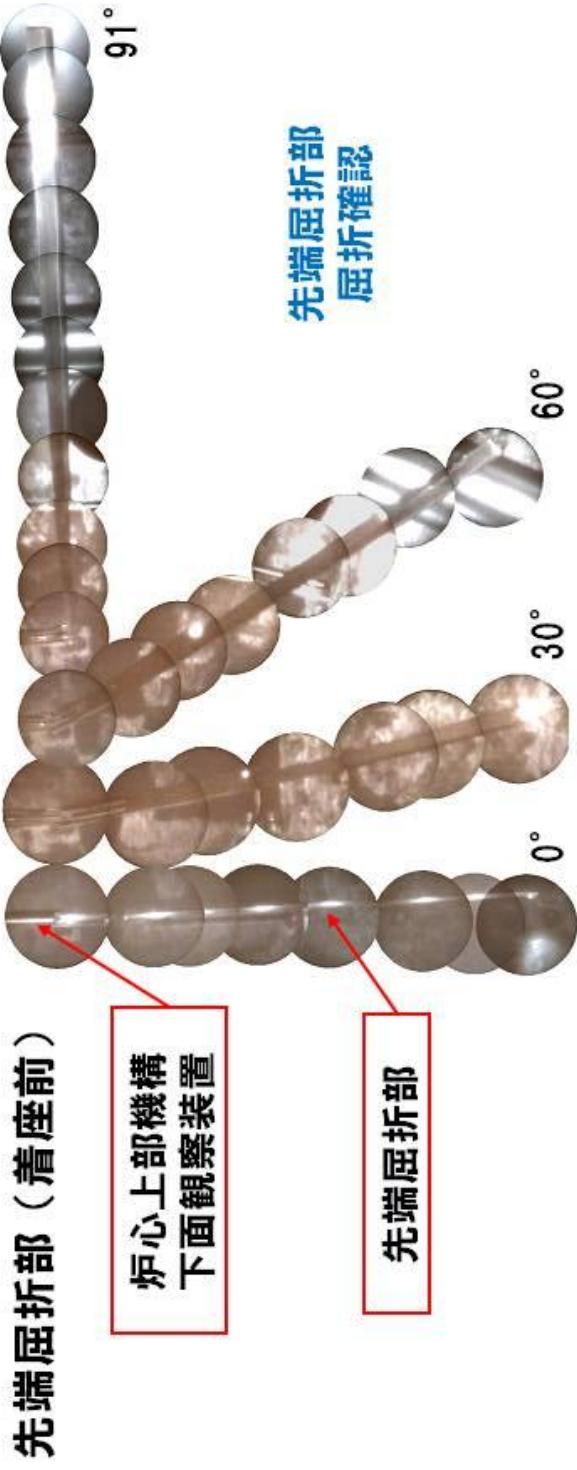
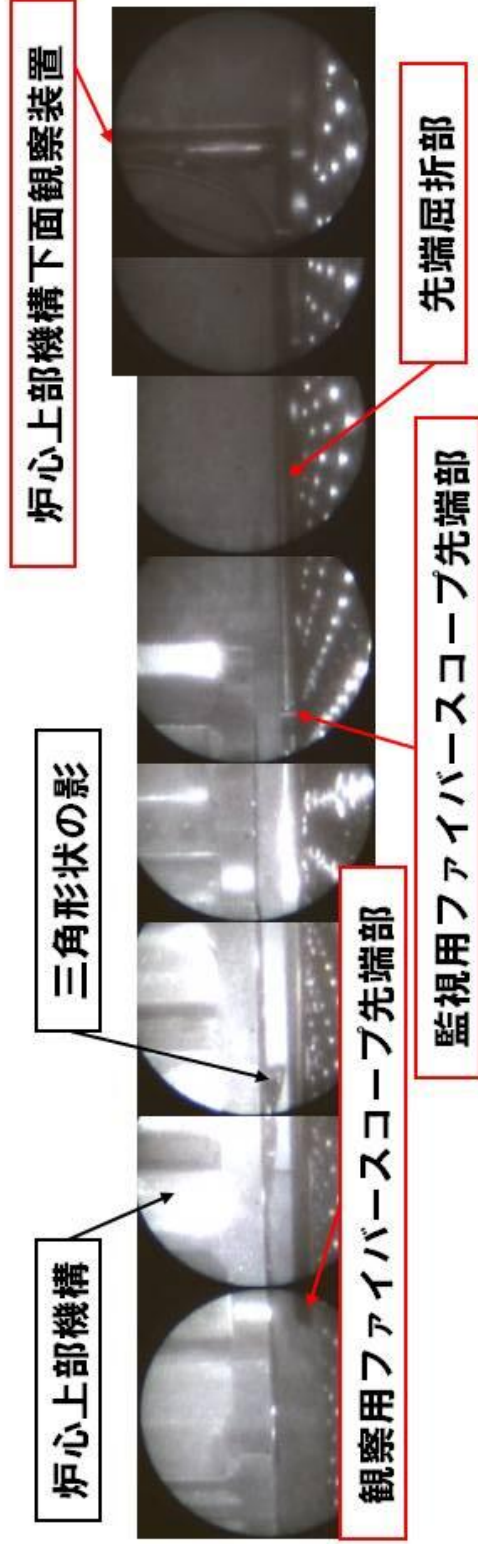
図-4 炉心上部機構下面観察装置の炉内据付状況

先端屈折部 (着座後) : 炉心上部機構下面と集合体頂部の間隙に挿入)

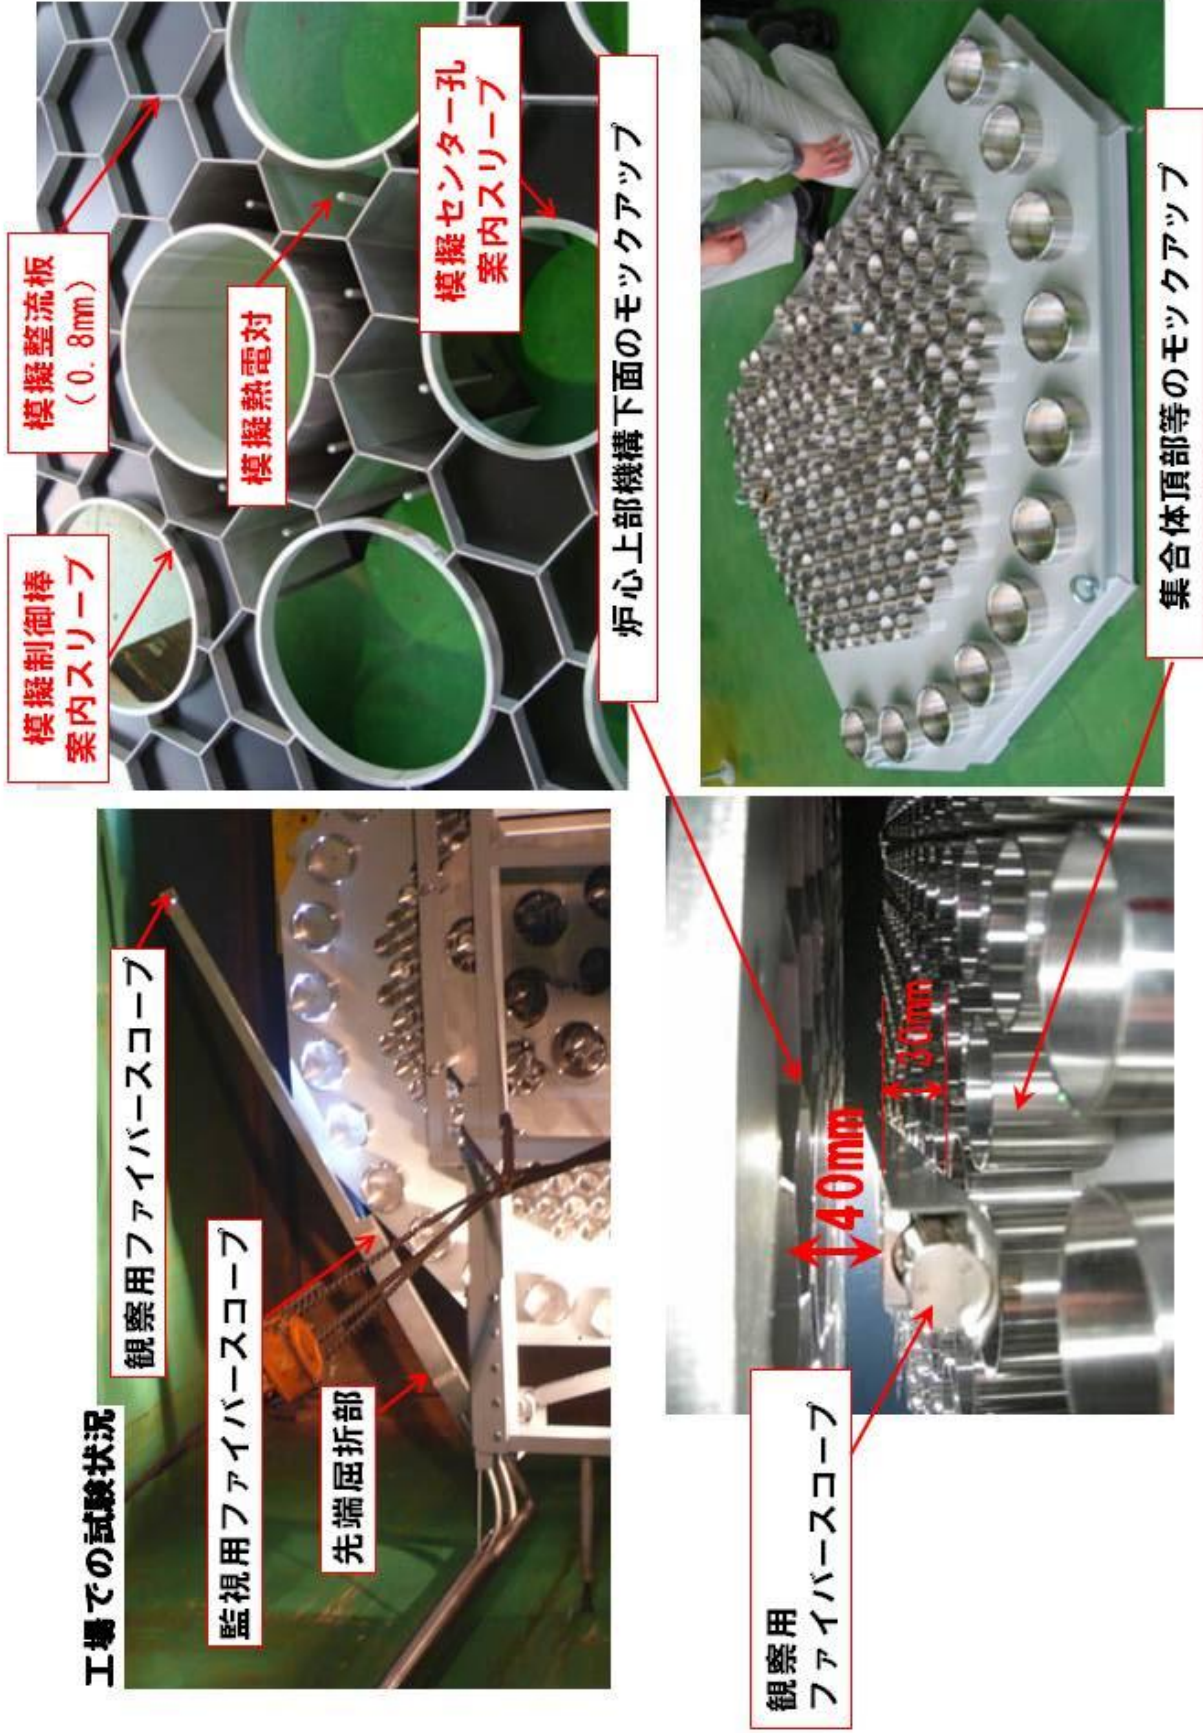
図-5 炉心上部機構下面観察モックアップ試験の状況

なお、炉心上部機構下面の観察に先立って、炉内設備等に影響を与えることなく、炉心上部機構下面観察装置の屈折操作、炉心上部機構と集合体頂部の間隙への挿入操作を遠隔で行えることを確認するため、炉心上部機構下面と集合体頂部

等のモックアップを製作し、炉外動作試験を実施した（図-5 参照）。

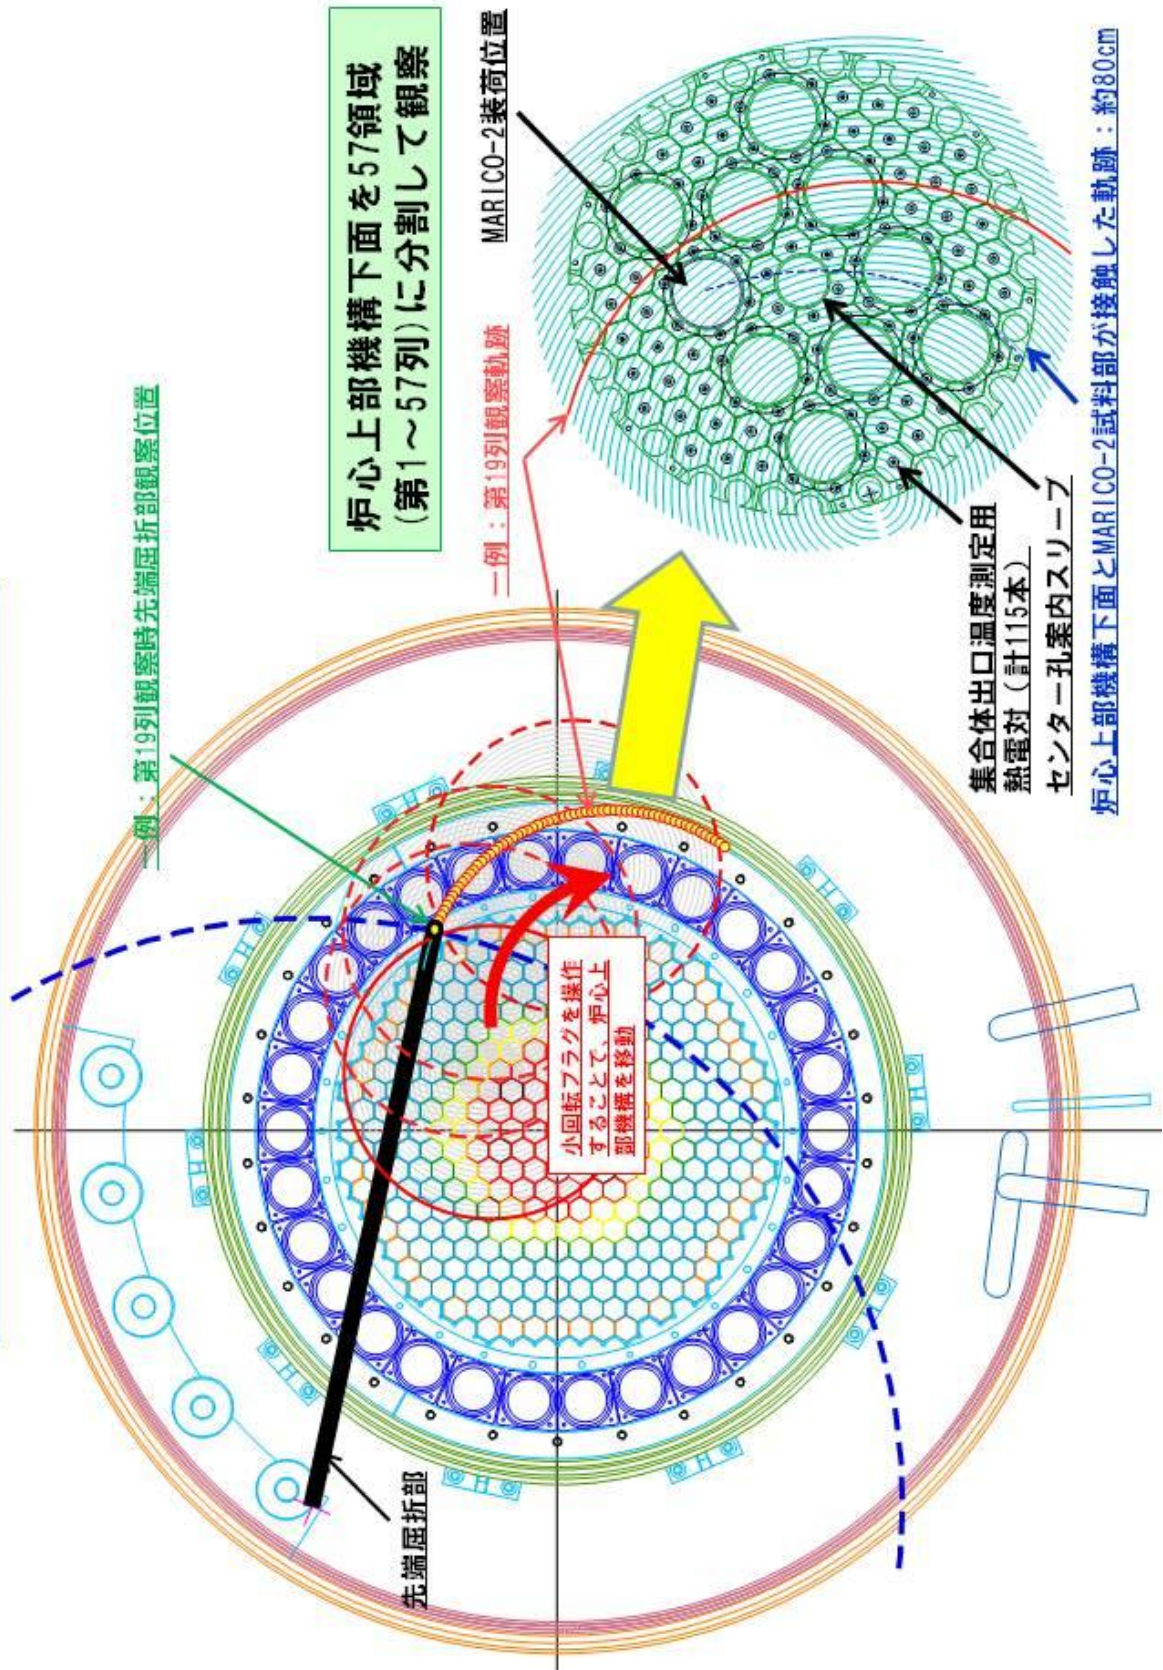
図-6 炉心上部機構下面観察方法の概要

炉心上部機構下面観察装置先端屈折部上面から炉心上部機構下面までの距離が約 40mm と近接しており、1 回の観察で撮影できる範囲が狭いため、直径約 1m の炉心上部機構下面を 57 領域に分割し、それぞれの領域で先端屈折部の位置を調整した上で、回転プラグを操作して炉心上部機構を移動させながら撮影を行った（図-6 参照）。
