原子炉補助建屋廃棄物処理室での水漏れの調査結果について

1. 事象概要

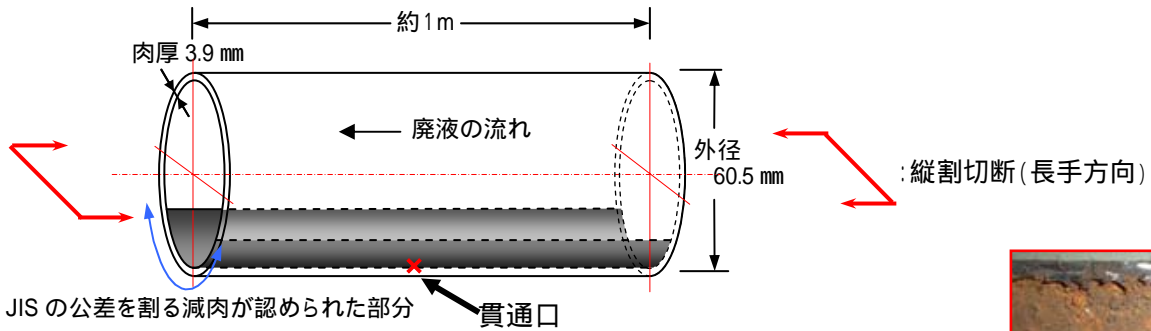
床 dren 系統状況図

床ドレンサンプポンプ出口から床ドレン流入母管までの配管について点検した結果、漏えい部には直径約6mmの穴が認められましたが、その他の箇所については、割れ、欠け、変形、変色等の異常は認められませんでした。

肉厚調査・配管取替範囲
約 23メートル

配管切断箇所 (漏えい箇所前後500mm)

- ・ 当該の床ドレン配管については、耐腐食性に優れているステンレス配管に交換します。
- ・ 他の廃棄物処理系で炭素鋼管を使用しているラインについては、今後、肉厚測定を実施し、その結果や使用状況を踏まえ計画的にステンレス鋼管に取り替えます。
- ・ 廃棄物処理系以外の炭素鋼を使用している系統のうち、安全上重要で今後も継続して使用するプール水冷却浄化系及び余熱除去系について、定期的に肉厚測定(サンプリング調査)を実施し、健全性を確認します。

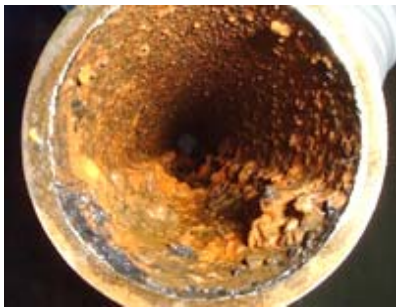
配管内部点検結果

漏えい部を含む床ドレンサンプポンプ出口から床ドレン流入母管までの配管について詳細な肉厚測定を行った結果、水が残留しやすい水平配管の下部で全体的に減肉が認められました。(公称肉厚3.4~4.5mmのところ最小値は1.7mm)

配管を切断して内表面観察を実施した結果、配管下部に錆こぶ(錆が成長してできた塊)が形成されていました。

また、貫通穴が認められた箇所を詳細に観察した結果、当該部の腐食は通常の炭素鋼の孔食(局所的な金属表面の腐食)に見られる形態でした。
