関電美浜 3 号機二次系配管破損事故の概要

<美浜発電所3号機2次系配管破損事故の調査結果>

関電美浜3号機二次系配管破損事故に関する原子力安全・保安院の中間とりまとめの当面の対応等について

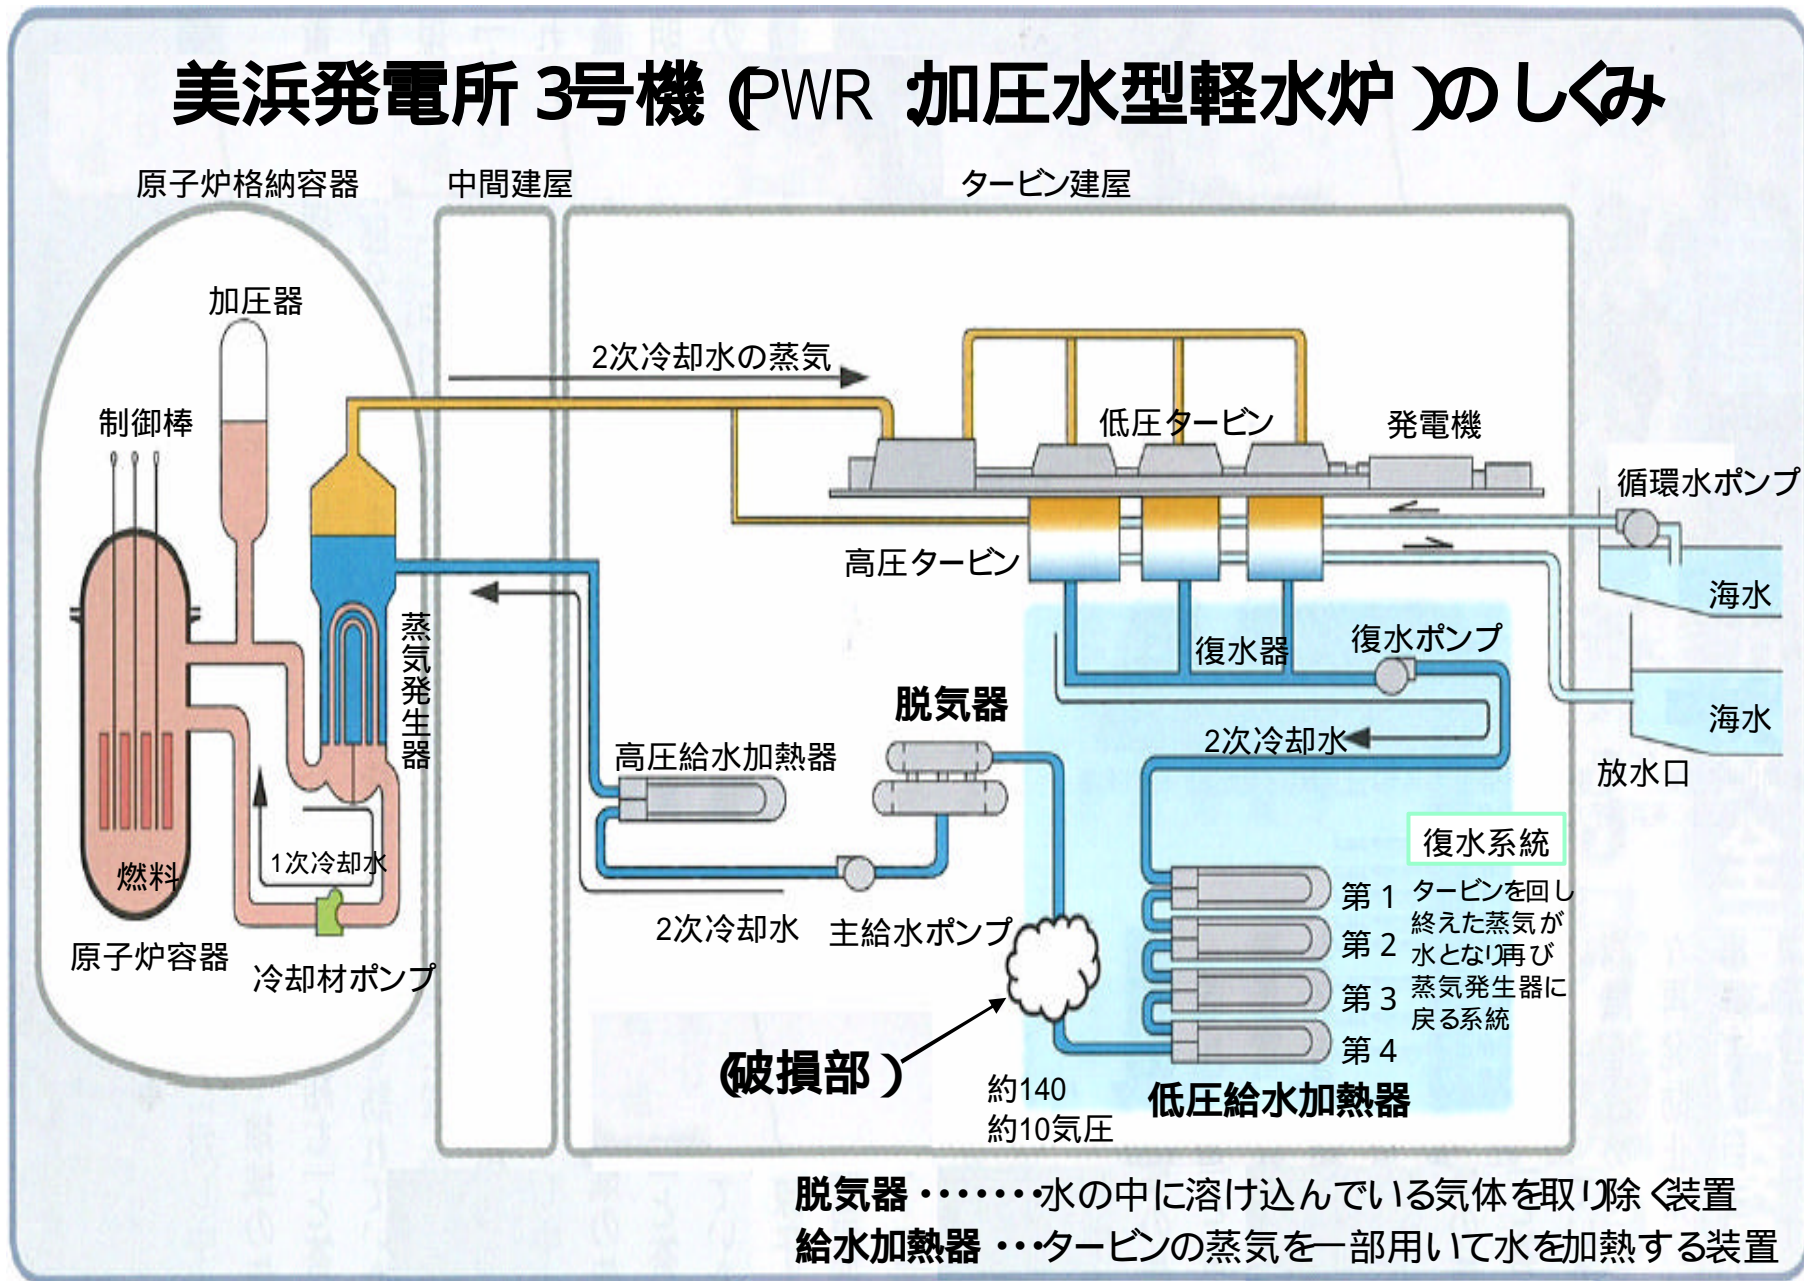
復水配管の 破損箇所

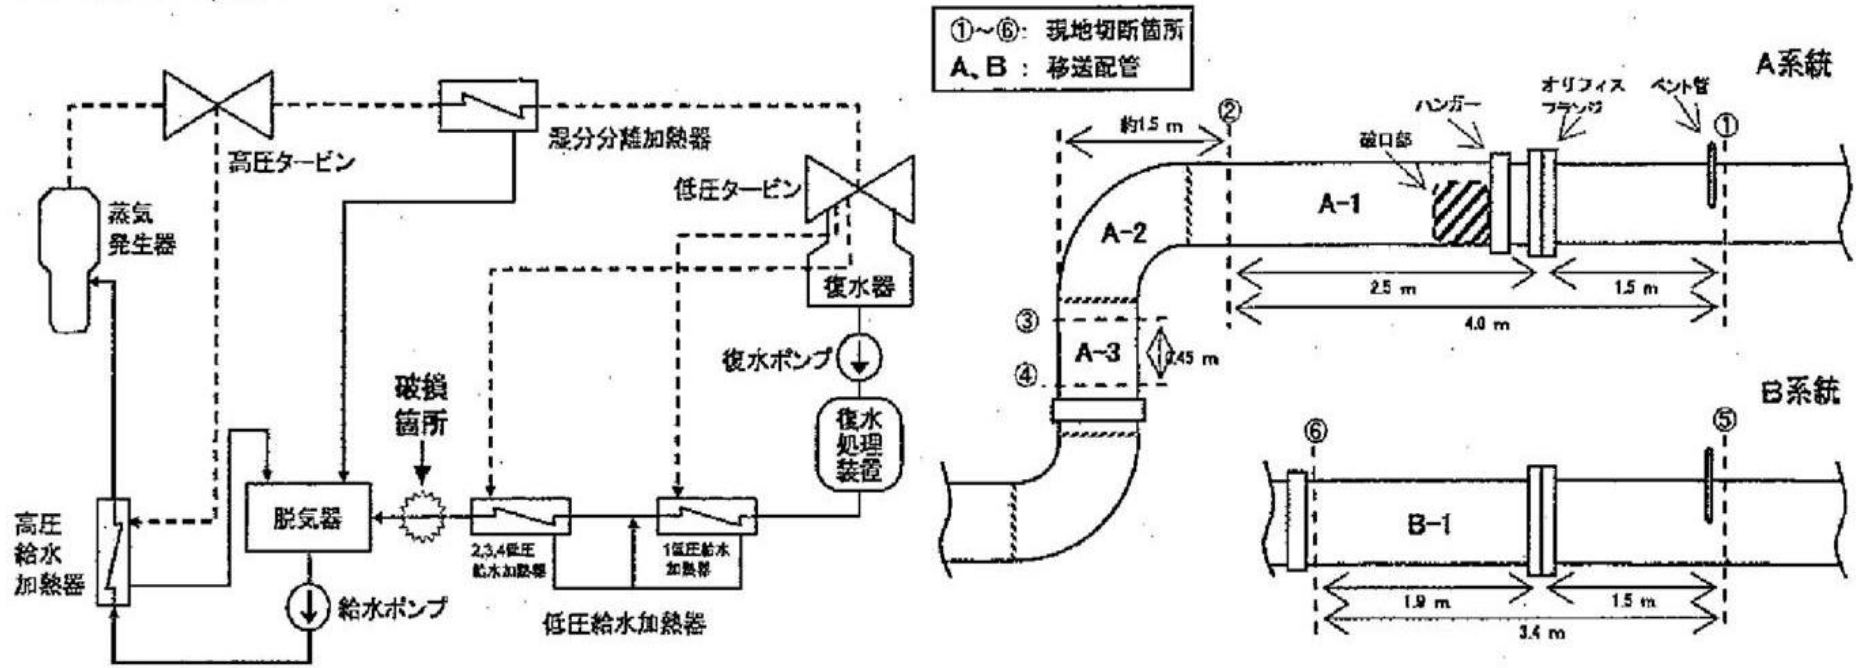
1. 調査の概要

- (1)オリフィス下流配管 材料：JIS G3103 SB42、口径（以後Dとする）：約560mm、肉厚：約10mm
- (2)運転時流体条件 流量：約1,700t/h、圧力：約0.93MPa (10kgf/cm²)、温度：142°C、流速：約2.2m/s
- (3)運転時間 約185,700時間 (4)水質：pH：8.6～9.3、溶存酸素濃度：5ppb未滿
