原子炉施設故障等報告書

平成 21 年 1 月 9 日

独立行政法人 日本原子力研究開発機構

高速増殖原型炉もんじゅ
屋外排気ダクトの腐食孔の確認について

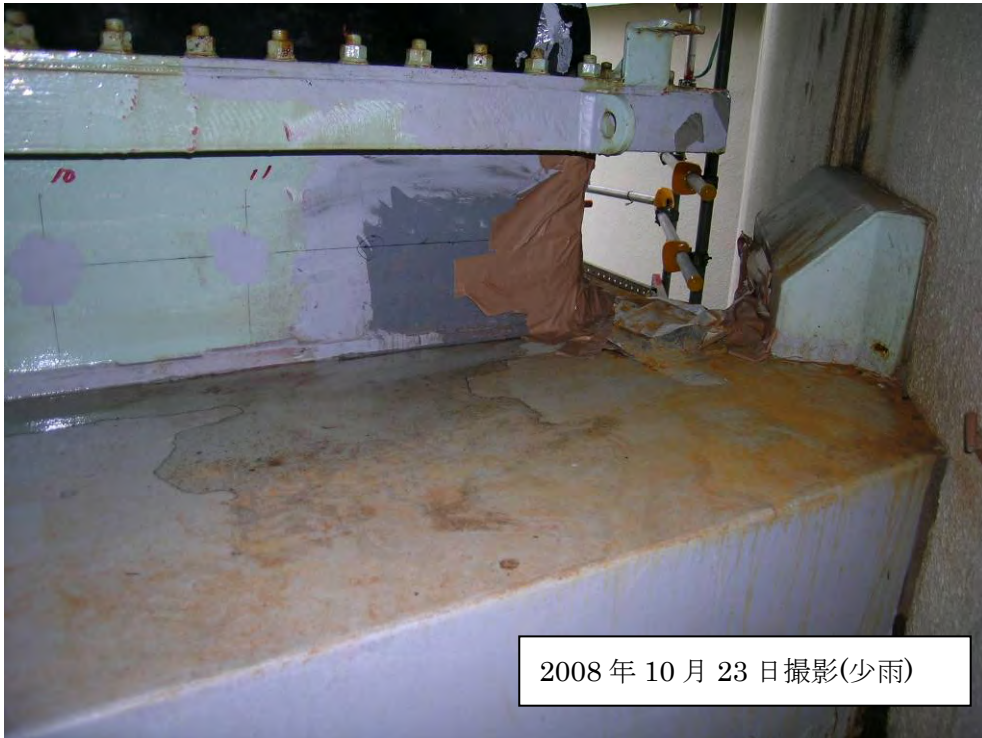
- 1) 2本の支持架構(支柱)が近接し(図 2-1 参照)、壁面を流れ落ちる雨水が他所より停滞しやすい場所である(写真 3-1,2 参照)。
- 2) 停滞した雨水はレインフードの傾きによりダクト周辺に溜まる状態となった(写真 3-3 参照)。
- 3) 当該位置ダクトに近接する水平架構は構造上の制約から上部及び側部の一部が開放(未溶接)された状態となっており、雨水が入り込み滞留、天気が好転した後も側下部から(図 3-2 参照)連続して直下の溝形鋼に滴下(~15ml/h)する状況を形成したと推定される。
- 4) 溝形鋼には、平成 11 年に最初の貫通部直上に滞留した水を抜く穴が穿たれており、当該部近接レインフード上に継続的に水が供給される環境を維持した。
- 5) さらに当該部は終日直接日が射すことが少ない、即ち日陰部にあり相対として蒸発速度は低くなっているものと推定される。
- 6) こうした条件により当該部付近は極めて長時間湿潤雰囲気中に晒される環境となった。

写真 3-3 2 か所目近傍のレインフード上の雨水の溜り状況

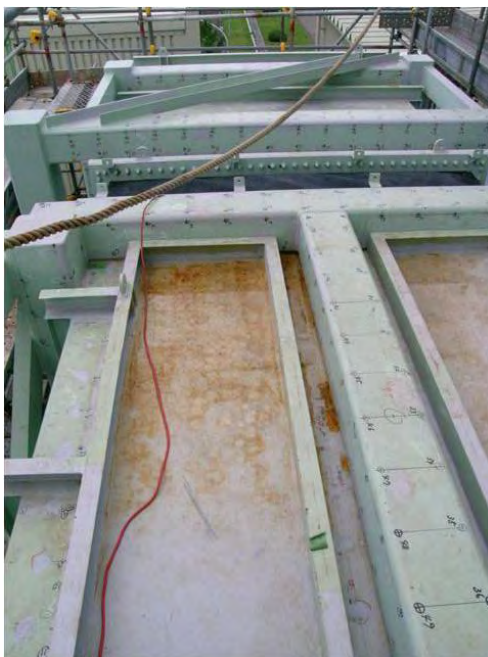
雨水が補強材等の溶接の影響による変形凹部に溜り(写真 1.1 参照)、降雨後数時間から数日間で蒸発する、乾湿が繰り返される環境にある。雨水成分(表 1.3 参照)としては、この地方の平均的な水質範囲[1]にあったものと考えられるが、その乾湿により水質は含有成分の濃縮/希釈等(表 1.4)があったもの推定される。

写真 1.1 ダクト上面における溜り水の様相

ダクト上面(雨水溜り+補強材直近：公称板厚 6mm)の最大減肉部厚さは、±0.1mmの精度を持つ超音波厚さ計による計測結果に基づけば、1.8mm であり、この場合の腐食速度は約 230 μ m/y と推算できる。
