高速増殖原型炉もんじゅナトリウム漏えい検出器の点検報告書の補正について

高速増殖原型炉もんじゅナトリウム漏えい検出器の点検報告書

平成21年2月

独立行政法人 日本原子力研究開発機構

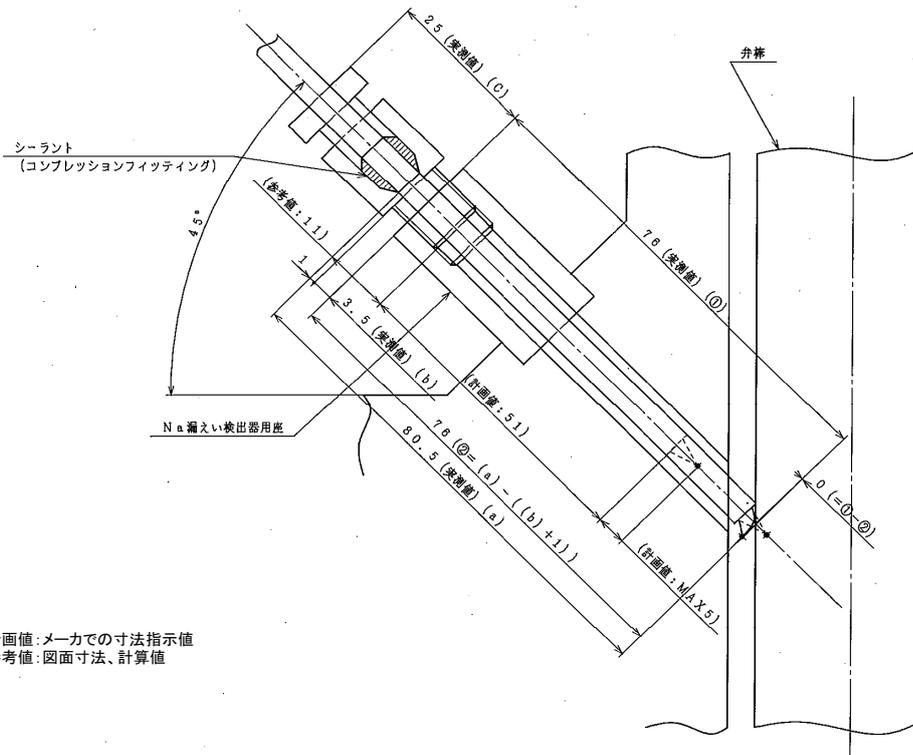
図1-3 430MV5B寸法測定結果

⑥ 寸法測定(図1-3参照)

・計画値: メーカーでの寸法指示値
 ・参考値: 図面寸法、計算値

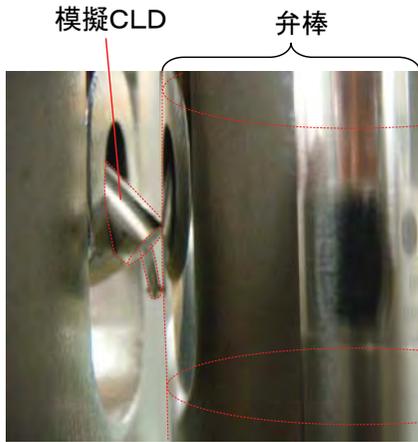
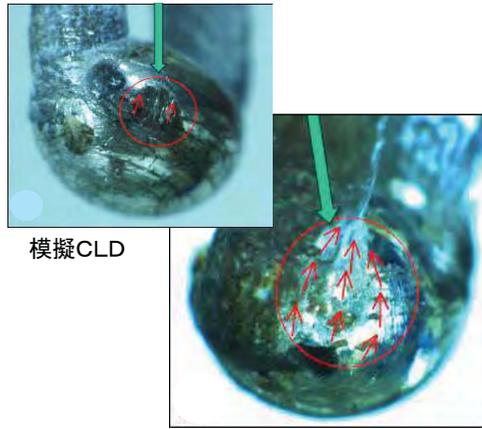
★1 過挿入モックアップ試験

- ・電極が弁棒に接触し変形
- ・固定後、電極～弁棒間の導通なし
- ・電極～弁棒間に0.1mm程度の隙間が発生し得る

- ・電極と弁棒が接触する際にできる傷の付き方が同様である。

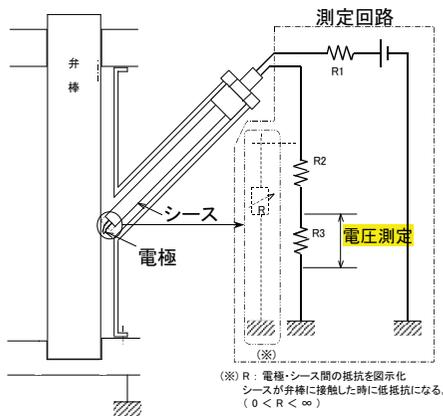
★4 不安定現象モックアップ試験

- ・電極と弁棒が僅かに接触すると導通が不安定な状況になる。
- ・振動やグラファイト粉などの外乱により接触抵抗が変動する。

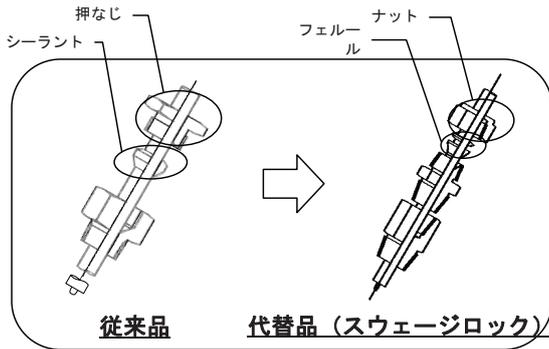
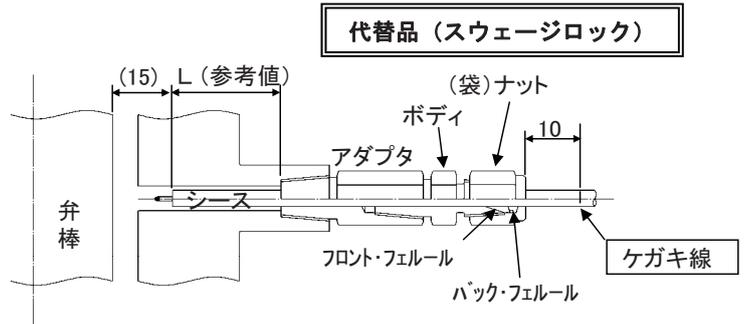
資料0 シーラント型CLD(スウェージロック型CLDへの変更)

[シーラント型CLDの基本方針] シーラント型CLDは、全数スウェージロック型CLDに変更する。

スウェージロックの施工 (工場)

- ① ボディを漏えい検出対象機器に取り付ける。
- ② 電極をボディに接触させないように注意して、シースを挿入する。
- ③ マーキング位置(3/4回転)まで締め付ける。
- ④ (袋)ナットを工場締め付位置より1/16~1/8回転増し締めを行う。
- ⑤ ケガキ線により、シース挿入深さを確認し、記録する。

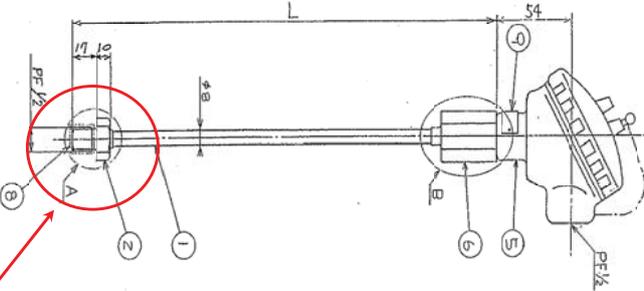
EVSTの非シーラント型CLD

- ・ CLD先端部が寸法上突出しない構造であり、ネジ込みの緩んでいたとしても、何かに当たるおそれはなく、漏えい検知の機能にも支障はない。
- **施工が機能に及ぼす影響が十分に小さい。**

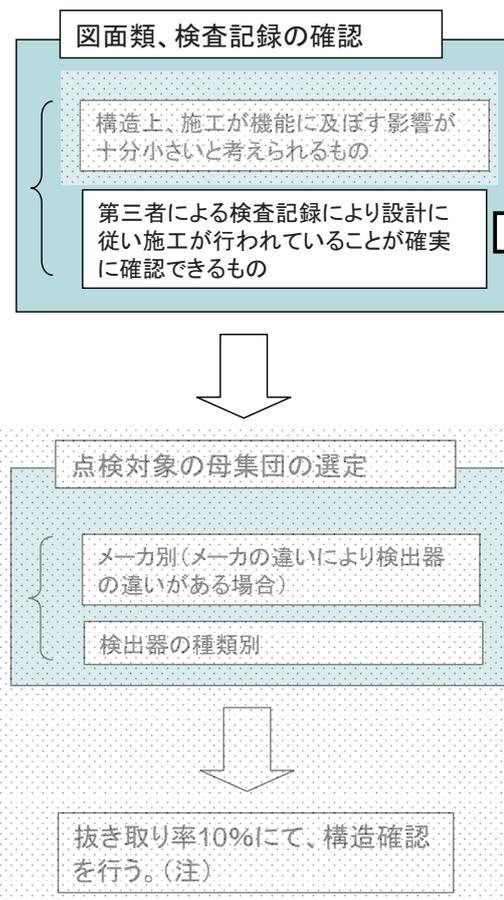
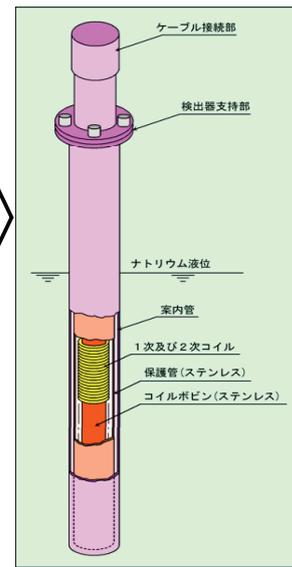
例 原子炉容器バケット内液面計(誘導式)

取付の施工方法(フランジにボルト締め)が実績があり、ボルトのトルク管理を行っている(検査記録あり)。→ **設計に従い施工が行われている。**

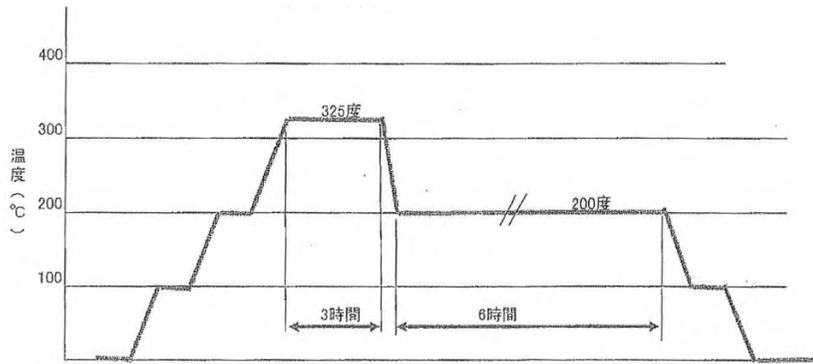
長時間加熱試験 昇温パターン

対象部	常温 (40°C)	100°C (99°C)	200°C (198°C)	325°C (323°C)	200°C (201°C)	100°C (102°C)	常温 (34°C)
1A-2B 間	142MΩ	114MΩ	56MΩ	ふらつき 3.8~ 4.0MΩ	50MΩ	267MΩ	ふらつき 190~ 220MΩ
1A-E 間	143MΩ	117MΩ	27MΩ	3.0MΩ	20MΩ	98MΩ	123MΩ
2B-E 間	0.04MΩ	0.05MΩ	ふらつき 0.7~ 1.2MΩ	ふらつき 0.9~ 1.1MΩ	12MΩ	ふらつき 65~ 68MΩ	0.90MΩ

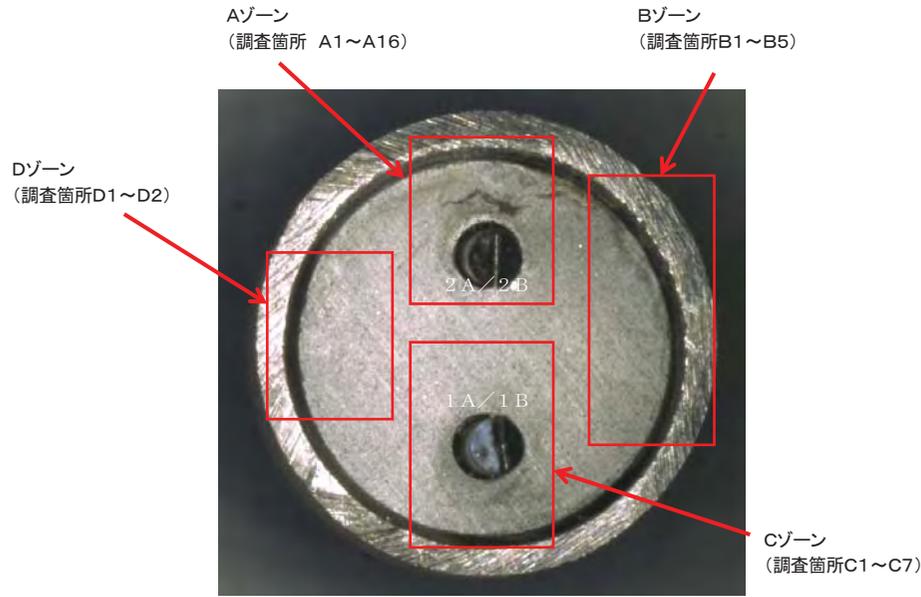
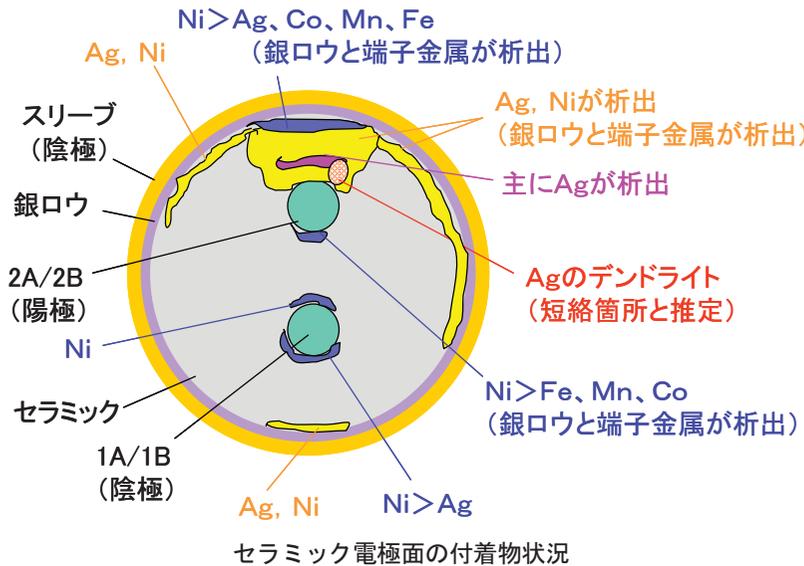
セラミック端子表面 短絡推定箇所 調査結果まとめ

セラミック電極面の付着物状況

- スリーブ (陰極)
- セラミック
- Agロウ
- スリーブ
- 変色濃い部分
- Ag, Ni共に多量に析出
- 結露による電気分解でイオン化した2A/2B(陽極)の金属、Agロウ金属がスリーブ(陰極)で還元され析出。析出した金属は酸化物になり2A/2B(陽極)側に析出・成長
- ひび割れの部分はNiが主体に析出
- Agが主体の粉状析出物
- 2A/2B(陽極)
- Niはセラミック表面全体で検出
- ひび割れの部分はNiが主体に析出。スリーブ近傍は還元物の析出量が多いため、水分が蒸発する過程で体積収縮しひび割れしたと推定。
- Agが主体の粉状析出物
- Agのデンドライト
- Agが主体の粉状析出物
- Agのデンドライト
- Ag, Niが全体に析出
- Niが全体に析出
- Agが主体の粉状析出物
- 2A/2B(陽極)端子穴

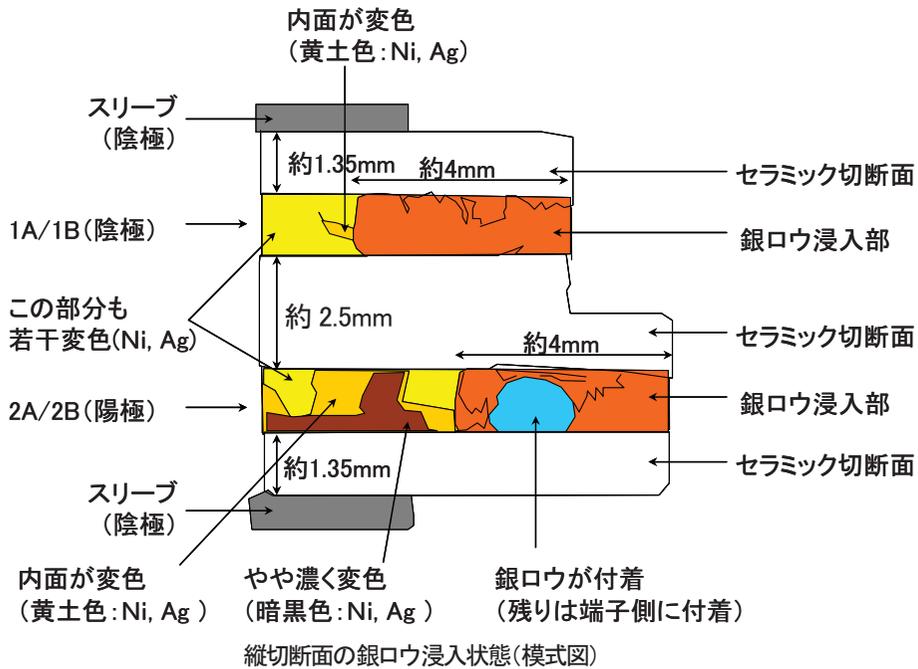
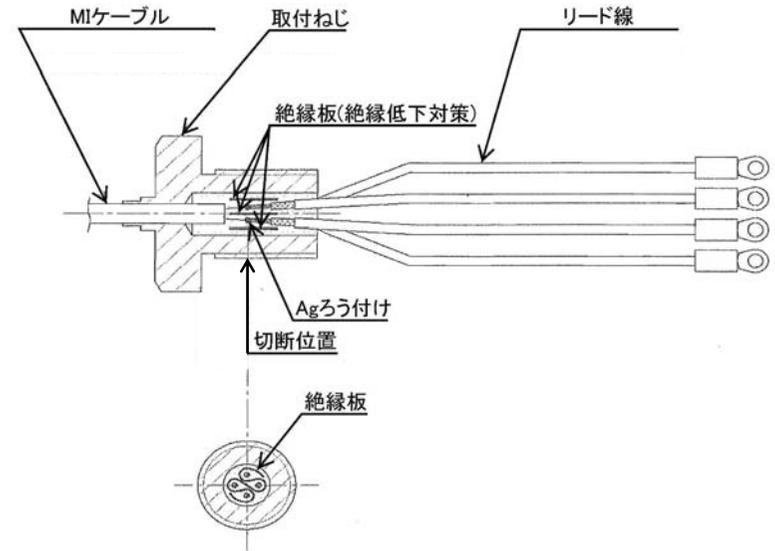
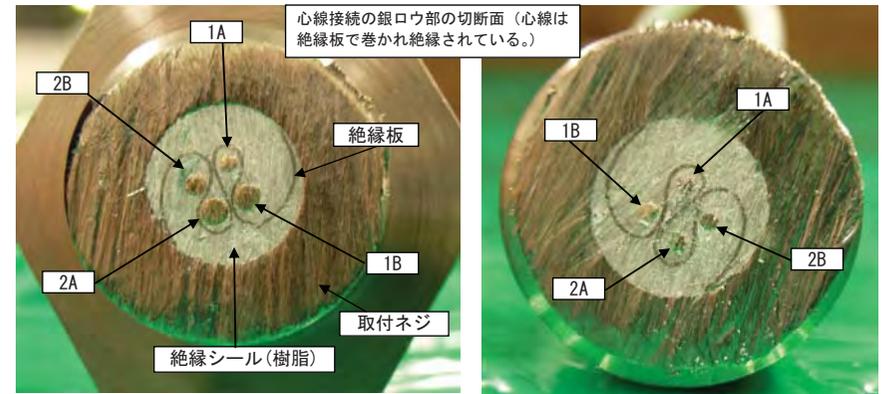
取付ネジ部解体調査 (240A-XE314C)

取付ねじ 内部詳細図

切断後 (MI ケーブル側)

切断後 (リード線側)

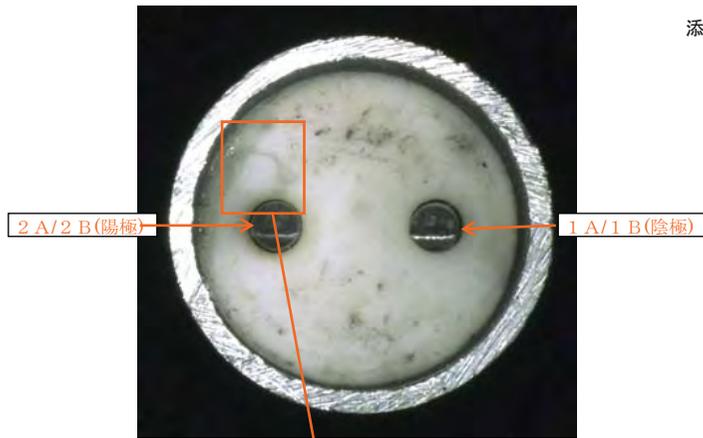
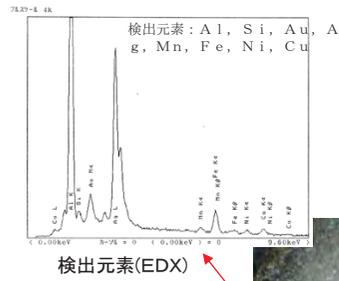
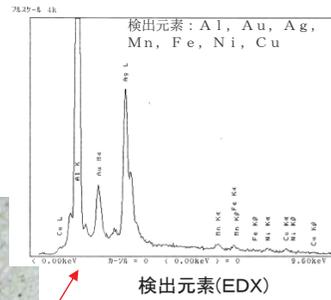
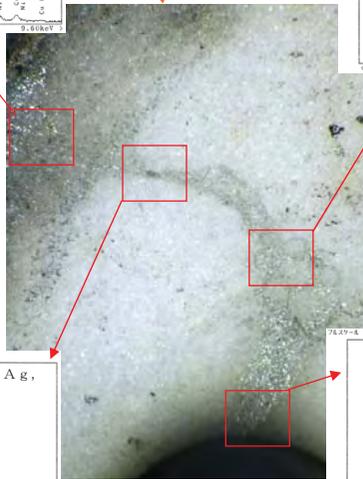
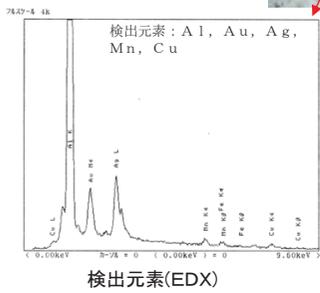
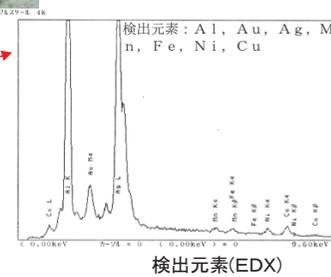
添付資料-15

添付資料-15:2次系オーバーフロータンク(A)CLD(240A-XE314A)のセラミック表面EDX

注)Au(金)は表面SEM観察の前処理のために塗布したものの

検出元素(EDX)

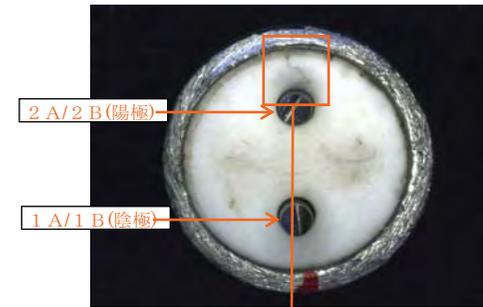
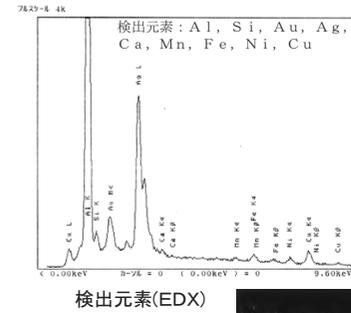
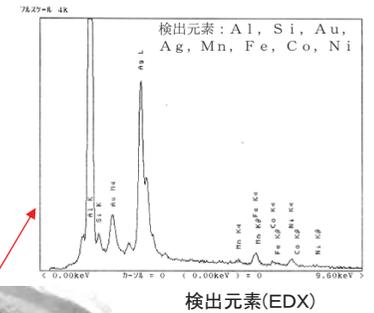
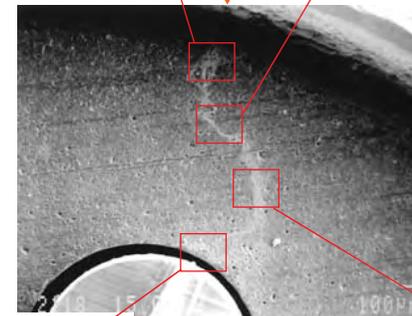
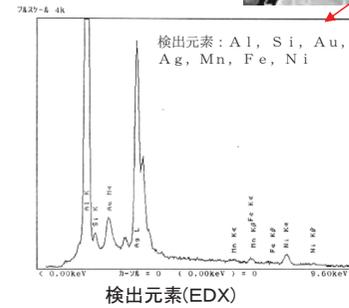
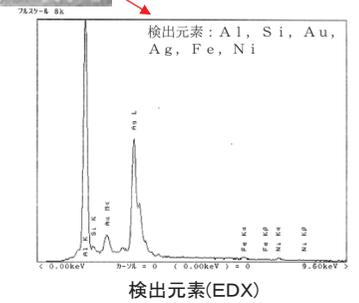
添付資料-16

2次系オーバフロータンク(A)CLD(240A-XE314A)のセラミック表面EDX分析結果

注)Au(金)は表面SEM観察の前処理のために塗布したものの

2次系オーバフロータンク(C)CLD(240C-XE314A)のセラミック表面EDX分析結果

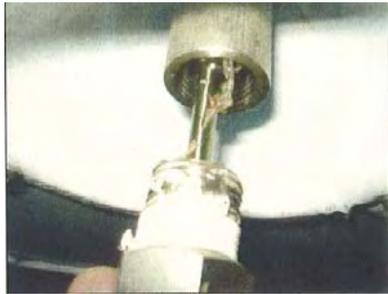
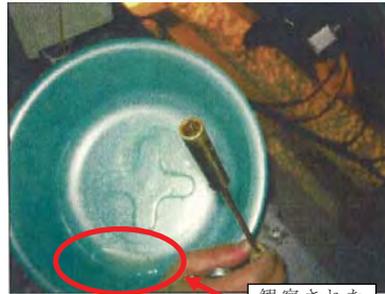
平成 18 年度設備点検で、2 次系ダンプタンク (A) C L D (240A-XE313A) に絶縁低下が確認された。このため、C L D を予備品と交換したが、当該 C L D の取外し時に、その内部に結露水が観察された (平成 19 年 3 月 7 日)。

既設 CLD の取外し

観察された結露水

既設 CLD の取外し後の状況

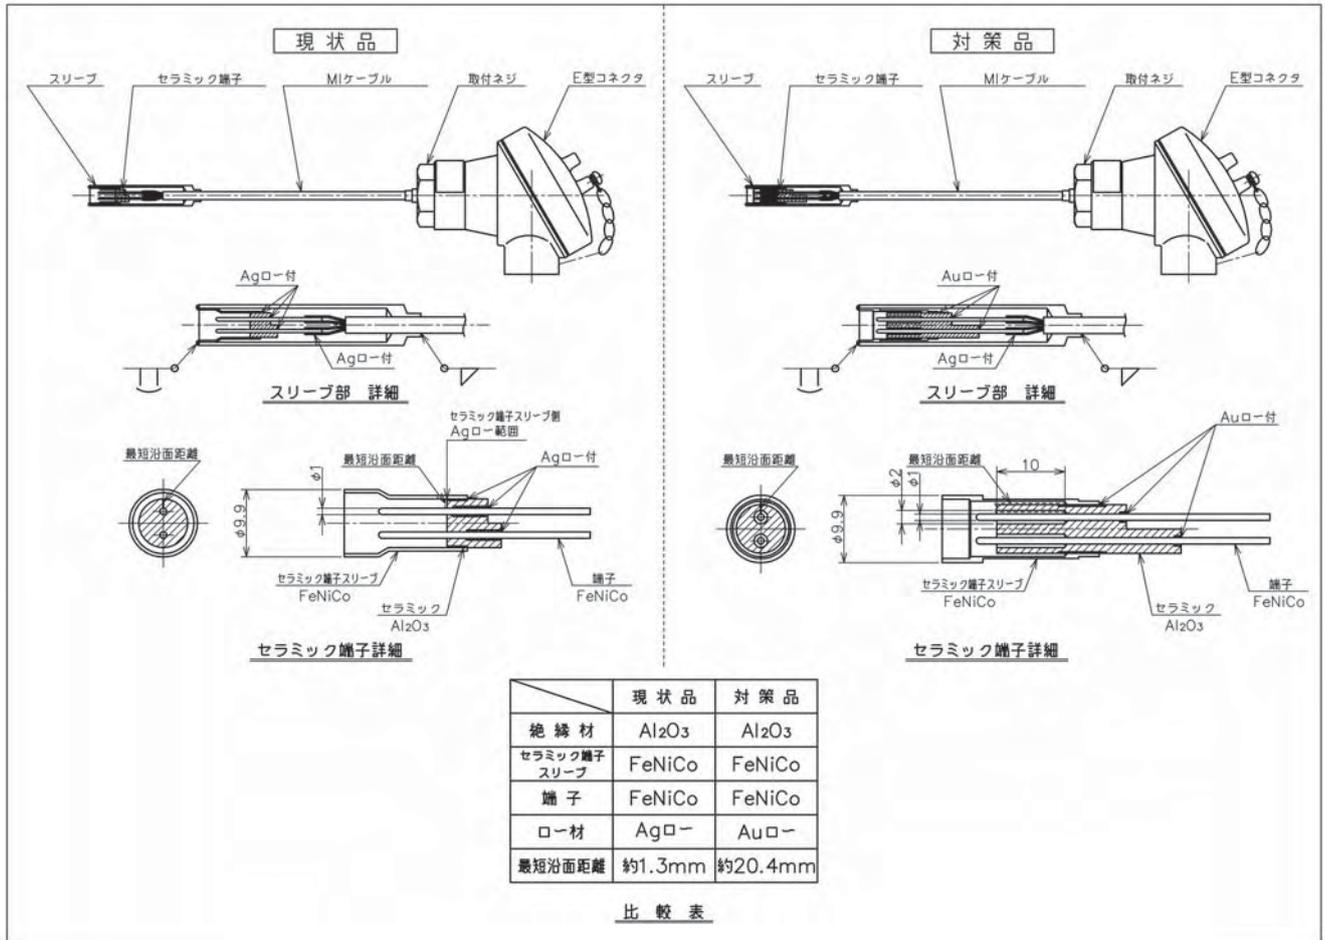
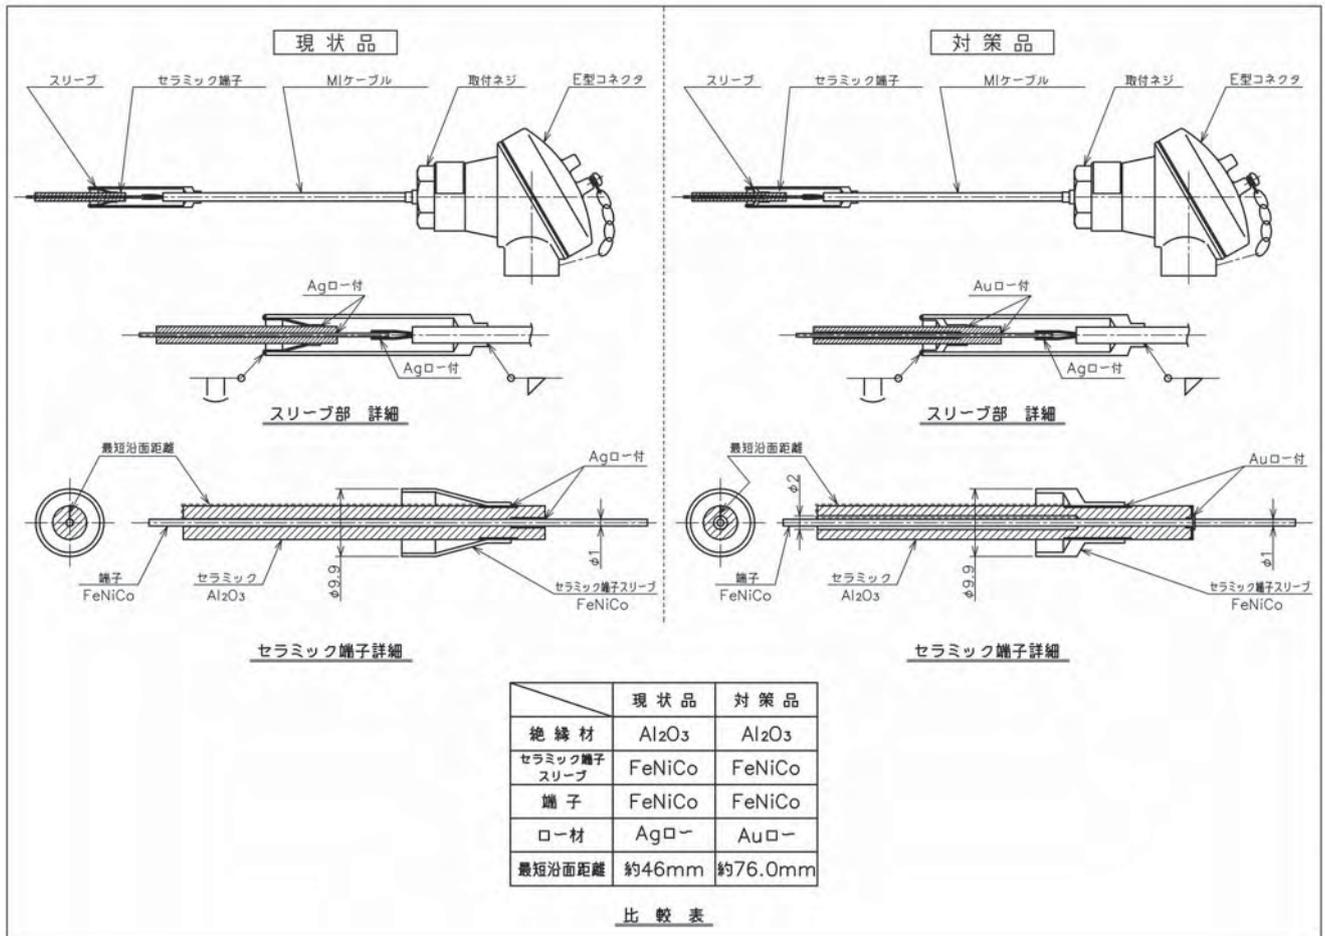
2次系CLDの現状品と対策品の比較

平成20年9月6日に発生した2次系接触型ナトリウム漏えい検出器(Contact type Sodium Leak Detector、以下「CLD」という。)の警報発報原因が、銀のイオン・マイグレーションによる絶縁低下であったことから、従来品CLD(端子を銀口付けたタイプ:以下、「銀口CLD」という。)を対策品CLD(端子を金口付けたタイプ:以下、「金口CLD」という。)に交換することとした。

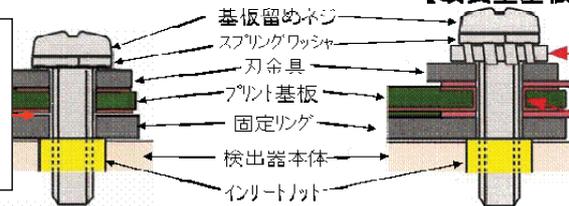
【改良型基板】

基板留めネジが緩むとわずかな段差(数十μm)により接触不良が生じる

歯付き座金の追加
(基板留めネジの緩み防止)

接触子の追加(接触不良対策)

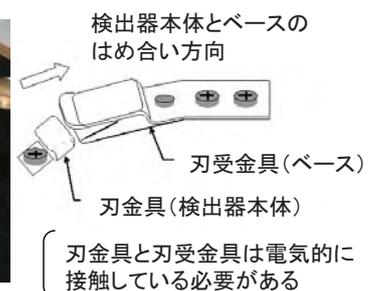
原因: タイプIIの検出器では、ベース内部配線が検出器本体取付時にガイド部に当たり、内部配線が挟む可能性がある。この場合、検出器本体とベースとのはめ合わせが不十分となり刃金具と刃受金具の電氣的接触不良が発生することが判明した。なお、タイプIはガイドが設けられていないため、内部配線が挟み込むことはない。

ガイド タイプII 検出器

<対策>
検出器本体をベースへ取り付ける際は、内部配線を押し込んで、挟み込まないように十分注意して作業を行うとともに、検出器とベースにマーキング(印)を行ない、適正な位置にはめ合わされていることを確認する。なお、内部配線の押し込み状態やマーキング位置については、作業要領書に明記し、必ず作業時に確認するようにする。

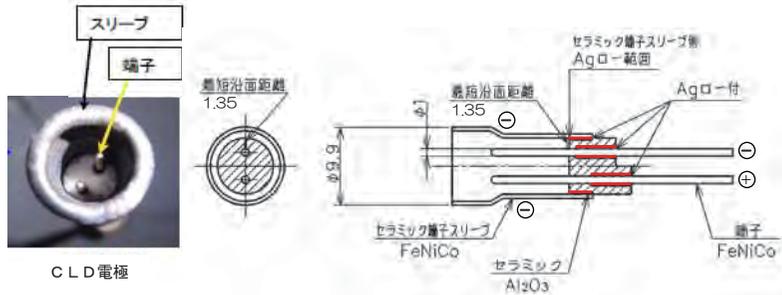
図1 銀口CLDの構造図及びセラミック端子面

銀口CLDの警報発報の原因は、CLDのセラミック端子表面の正極端子とアース電位のスリーブ間の銀のマイグレーションによる絶縁低下である。図1に、銀口CLDの構造図と銀マイグレーションが発生したセラミック端子面の外観を示す。

スリーブ近傍には端子めっき金属のNiがひび割れた状態で付着していた。

当該絶縁低下CLDのセラミック表面の分析結果から、当該品は結露環境に曝されていたと推定される。ナトリウム漏えい対策工事期間中(平成 17~18 年)に同一条件であった他のタンクのCLDでも結露水を確認している(平成 18 年 9 月)。当該CLDの設置環境条件は明らかでないが、管理情報から、結露が起こりやすい高湿度雰囲気にて約2年間、その後200℃、325℃の高温状態にあったと考えられる。その間、当該CLDには常にDC24Vが印加されていた。

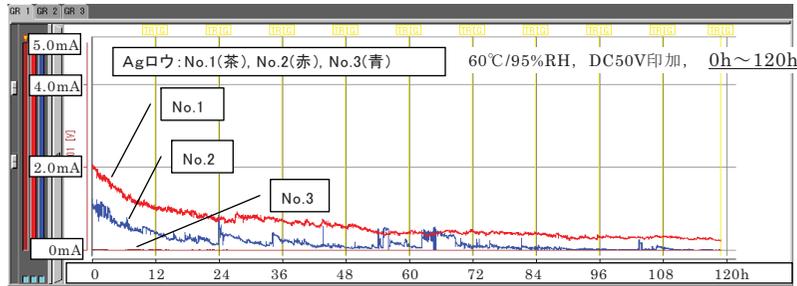
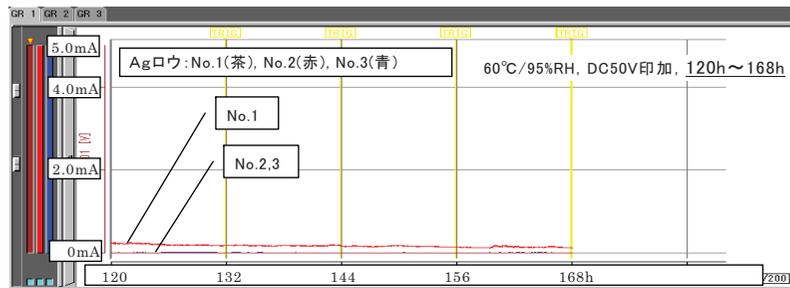
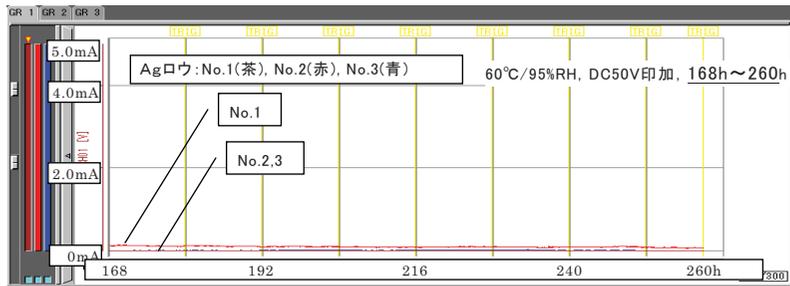
図9 銀ロウ品の高湿度イオンマイグレーション(60°C-95%RH)試験における漏れ電流

銀口ウ品の高湿度イオンマイグレーション試験における漏れ電流は、結露後の漏れ電流を維持し、高湿度イオンマイグレーション試験で吸湿によるイオンマイグレーションが成長して結露後の漏れ電流より徐々に増加すると考えられたが、高湿度イオンマイグレーション試験開始後、何れも時間とともに減少していくのが確認された。なお、Ag1の試験片では結露試験では1.52mAの漏れ電流であったが、高湿度イオンマイグレーション試験開始直後から漏れ電流は流れなくなった。また、金口ウ品の漏れ電流は結露試験同様、ほとんど0で検知限界以下であった。

銀ロウ品は、結露試験でほぼ短絡状態(漏れ電流は1.4mA前後/絶縁抵抗では10⁴ Ω 前後)となったが、その後の高湿度イオンマイグレーション試験260時間では、絶縁抵抗が回復した。Agのマイグレーションが、高湿度イオンマイグレーション試験に移行したことに伴う設置雰囲気の変動により、デンドライトが切れた可能性が考えられる。

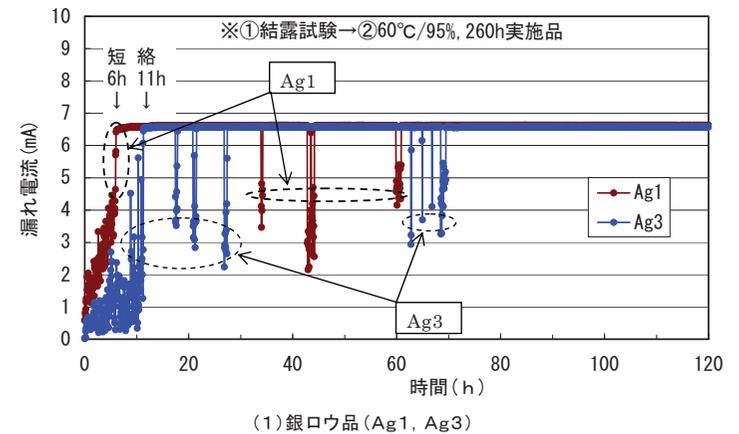
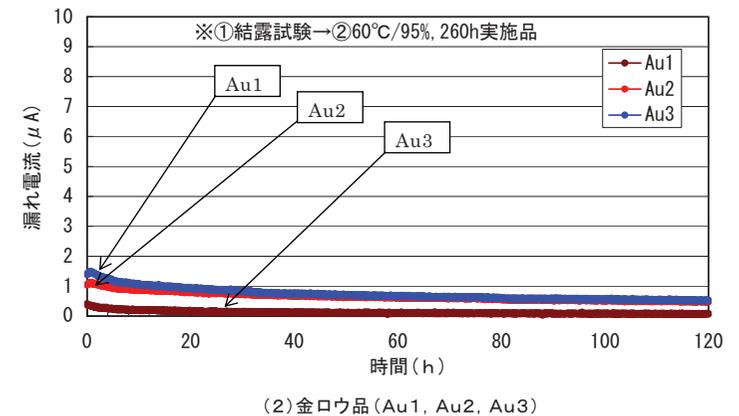
図12 銀口品/金口品の高温マイグレーション試験(325°C)における漏れ電流

銀ロウ品のAg1とAg3は試験開始直後から漏れ電流が徐々に増加し、Ag1は約6時間以降、Ag3は約11時間以降は短絡状態となった。なお、試験開始から70時間までは、時々漏れ電流が小さくなる現象がみられるが、70時間以降は短絡状態が継続したため、試験時間は120時間までとした。

一方、金ロウ品は、3個とも漏れ電流はほとんど流れず、30時間以降は1 μ A以下(絶縁抵抗で50M Ω 以上)であった。

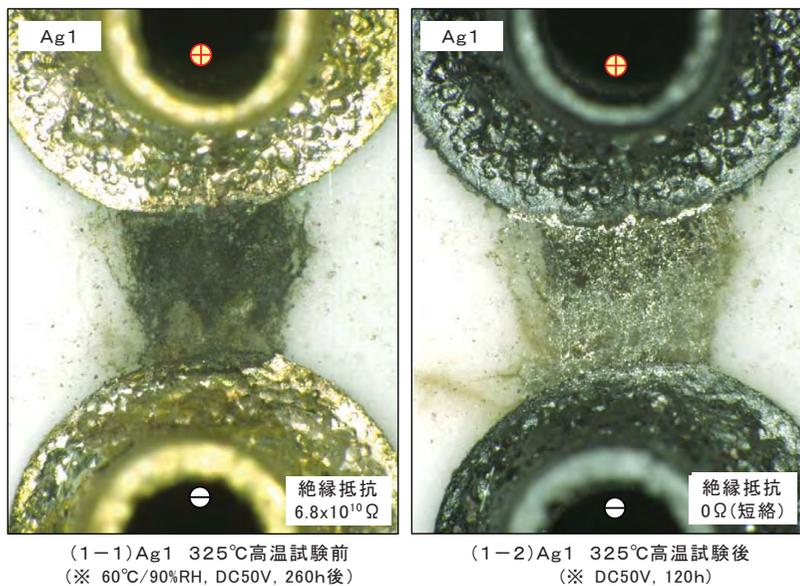
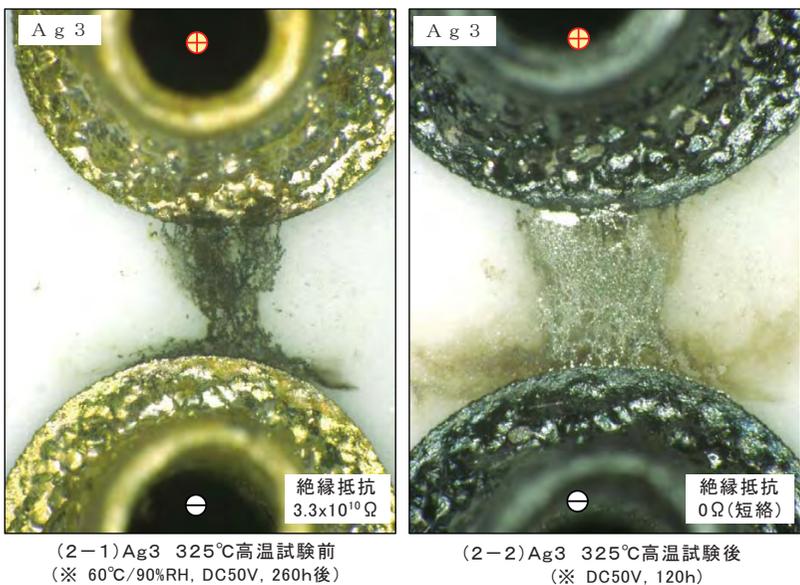
図13 銀口用品 (Ag1, Ag3) の高温マイグレーション試験前後のマイグレーションの変化

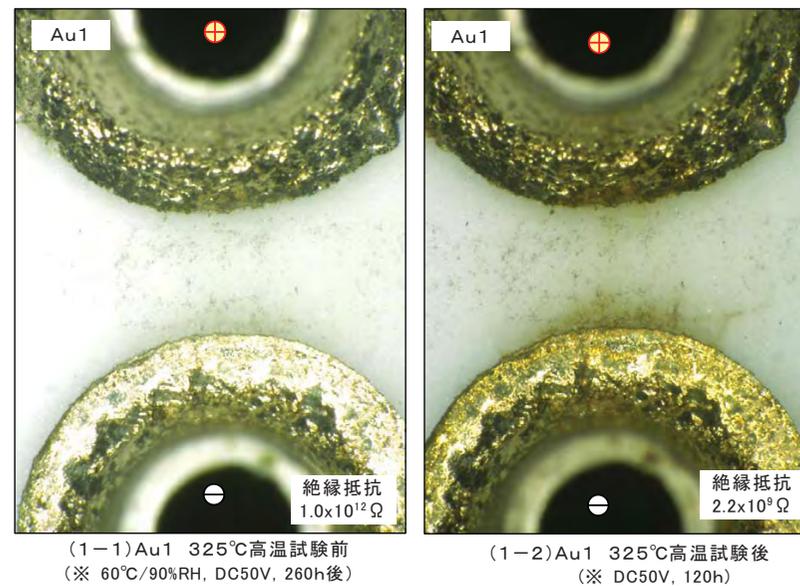
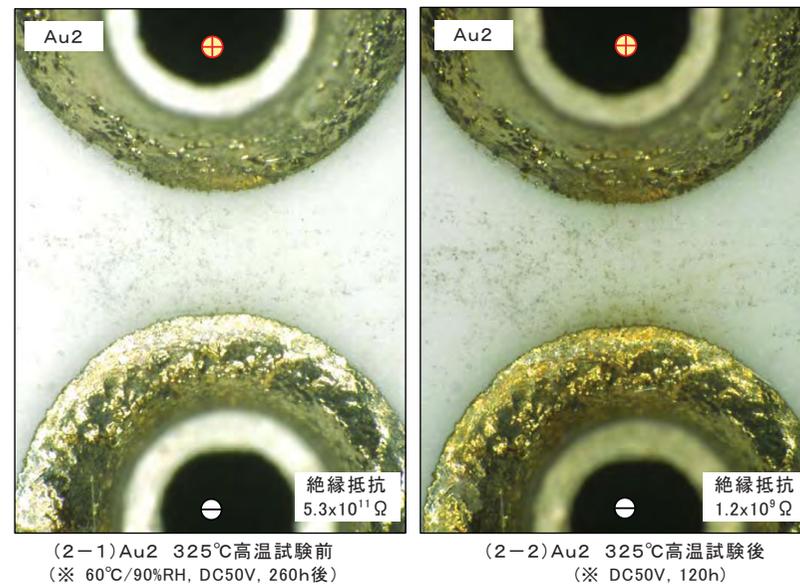
図14 金口用品 (Au1, Au2) の高温マイグレーション試験前後の電極間表面状態の変化 (代表例)

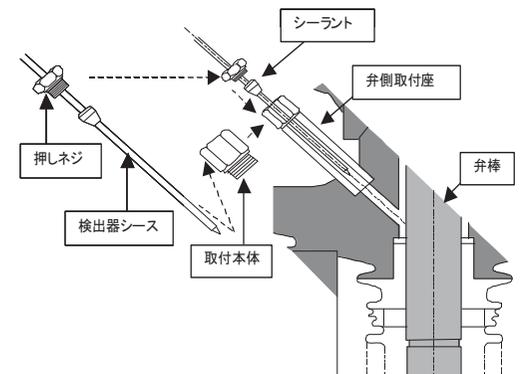
図 2 原子炉容器入口 1 次止め弁の CLD の構造

図 2 に、誤警報を出した CLD の構造を示す。CLD は全長 1000mm の検出器シース（SUS 製、外径 4.8mm）の先端約 80mm を弁側取付座に差込み、シーラントと呼ばれるリング状の固定器具を取付本体に当て、押しネジで締め付けることによりシースを固定する構造になっている。こうした固定法はコンプレッションフィッティング（Compression Fitting）と呼ばれている。

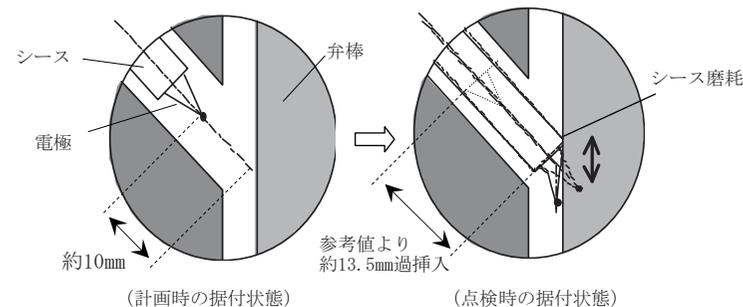
図 3 CLD 先端部の据付状態（計画時と点検時）

当該 CLD の点検の結果、計画時の据付け状態に対して、シーラントによるシース固定部位の位置ずれが発見され、検出器シースが計画値より過挿入状態であったことが判明した。図 3 に示すように、過挿入によりシース先端の電極は曲がり、シース先端が弁棒に押し付けられたが、電極は弁棒から僅かに離れた状態が続いていた。しかし、弁棒の摺動によりシース上端が摩耗し、離れていたシース先端の電極が弁棒に接触したため、通電して警報を発したものと推定されている。

上記のとおり、誤警報の発報はシーラントによるシース固定部位の位置ずれに起因する。シーラントは汎用の市販品であり、その一般的な施工法としては、現場で CLD シースの挿入長さからシーラントの位置を決め、押しネジを取付本体にねじ込むことによりシーラントを締め付けるといったものである。しかし、「もんじゅ」建設時には、以下の手順で施工された。① 工場でシーラントの位置を決め、シーラントを押しネジと取付本体で締め付け、いったん固定する。② 現場でそれを分解し、取付本体を弁側取付座に取り付ける。③ シースをシーラントが当たる位置まで挿入する。④ 押しネジでシーラントを締め付けて固定する。本件では、その際、②以降の操作でシーラントが動いたことによりシースの挿入位置にずれが発生したものと推定されている。
