## 高速増殖原型炉もんじゅ非常用ディーゼル発電機Aの自動負荷投入確認試験における補助冷却設備空気冷却器用送風機（遮断器）の動作不良について（原因と対策）

# 非常用ディーゼル発電機Aの自動負荷投入試験における 補助冷却設備空気冷却器用送風機(遮断器)の動作不良について

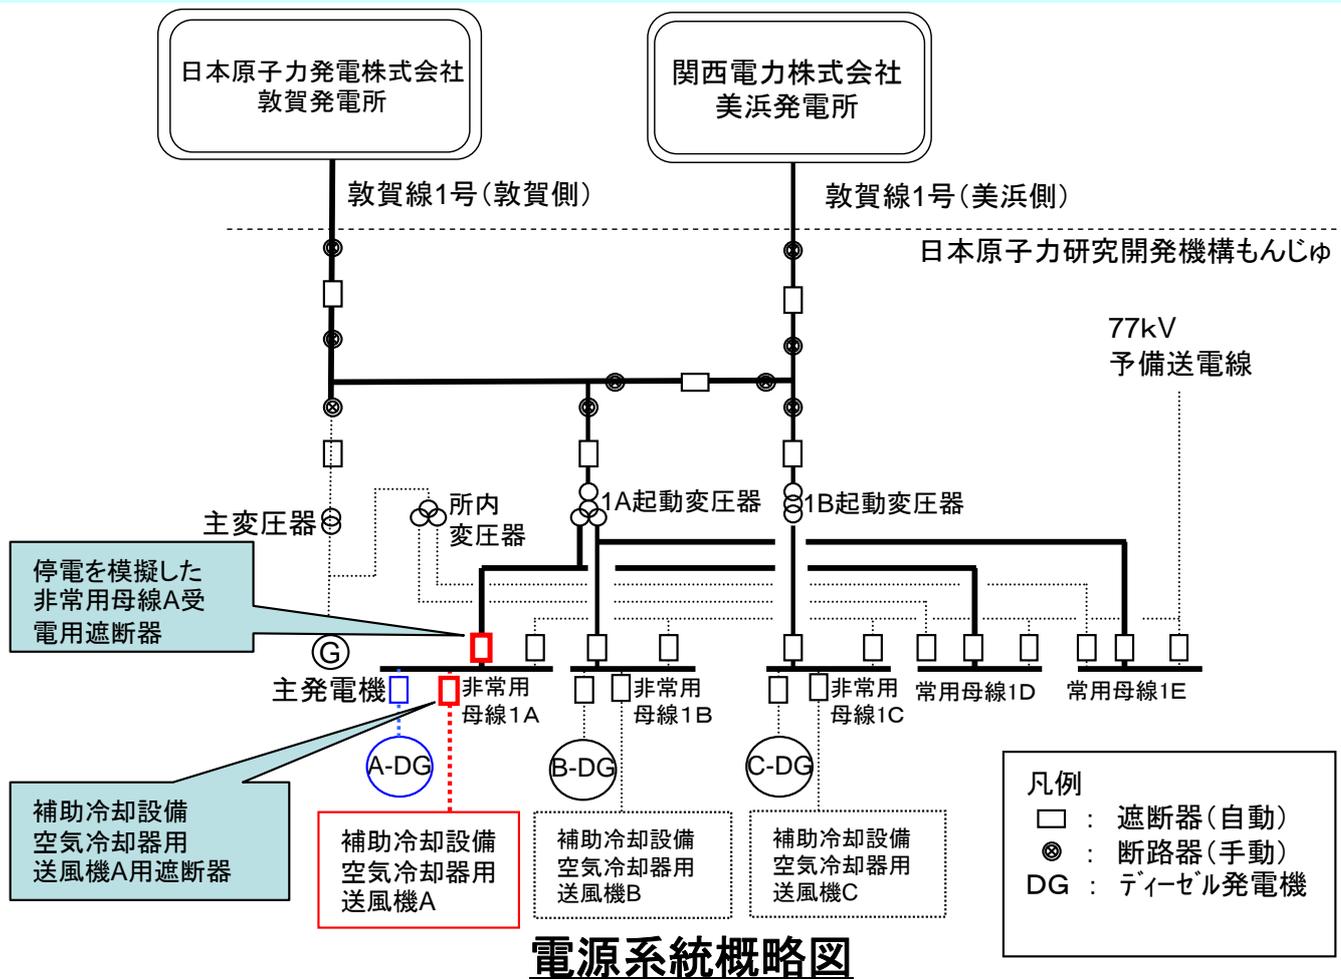
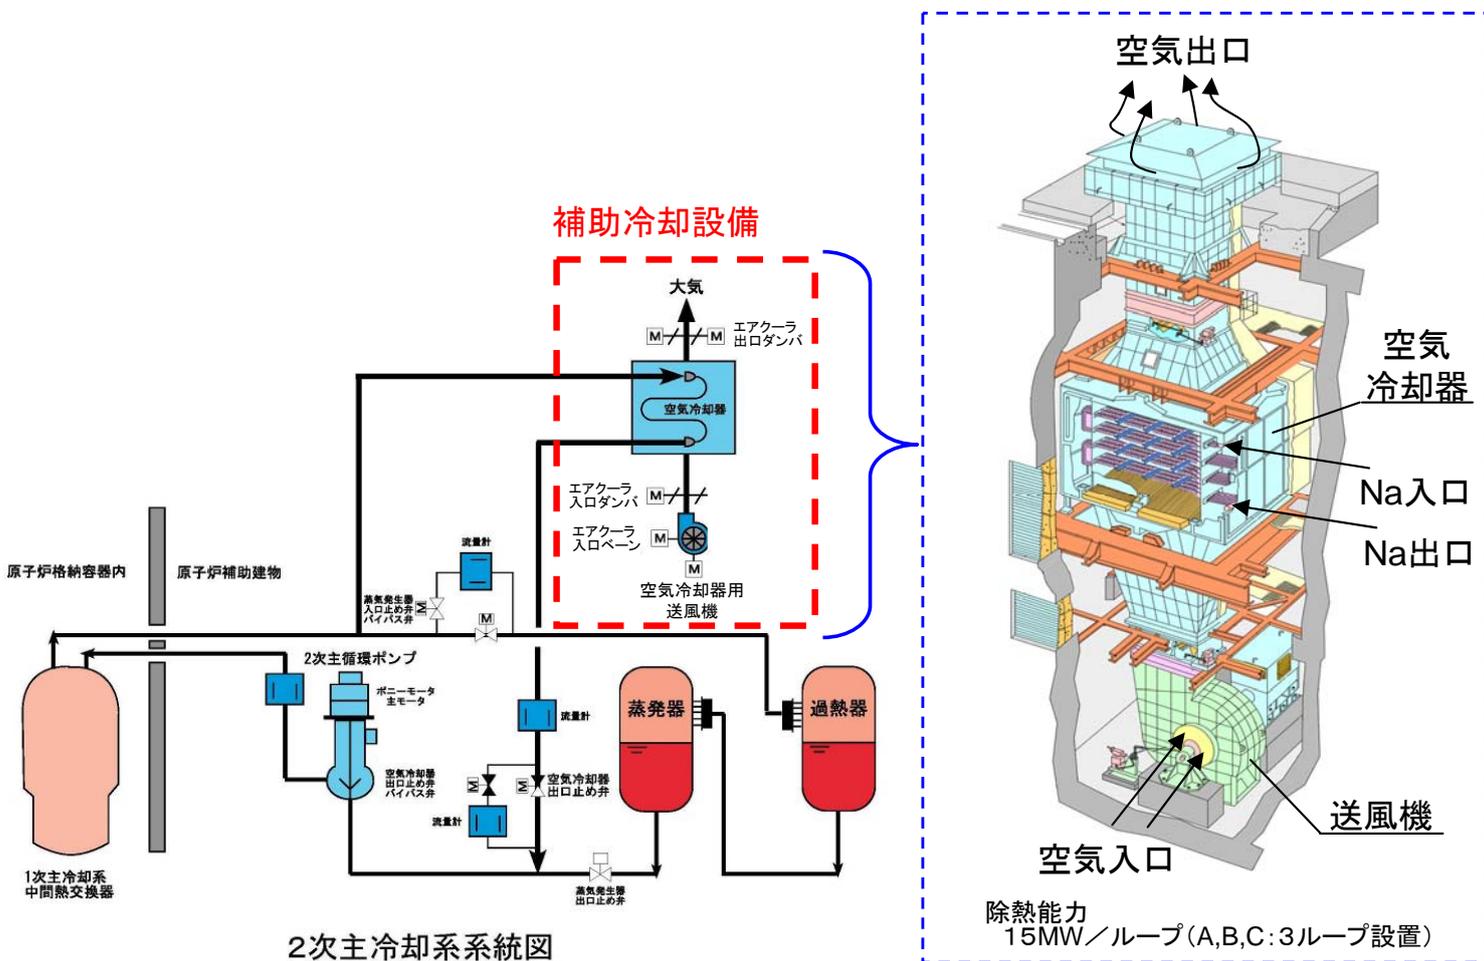
送風機が起動しなかった原因については、当該遮断器を引き出し、当該スイッチの接点が開いた状態で待機している間に、スイッチケースに入り込んだ粉塵あるいは繰り返し動作の影響でケース内の材料から発生した粉塵が接点に付着したことにより、一時的な導通不良が発生し、今回の試験時に遮断器を閉じるための遮断器投入コイルに電流が流れなかったものと推定しました。

当該スイッチを新品に取り替えた後、12月25日にA系の自動負荷投入確認試験を行い、補助冷却設備が正常に起動することを確認しました。

今後、安全上重要な設備について遮断器を運転位置とした場合には、制御回路の電圧測定等を行うことにより、その健全性を確認します。

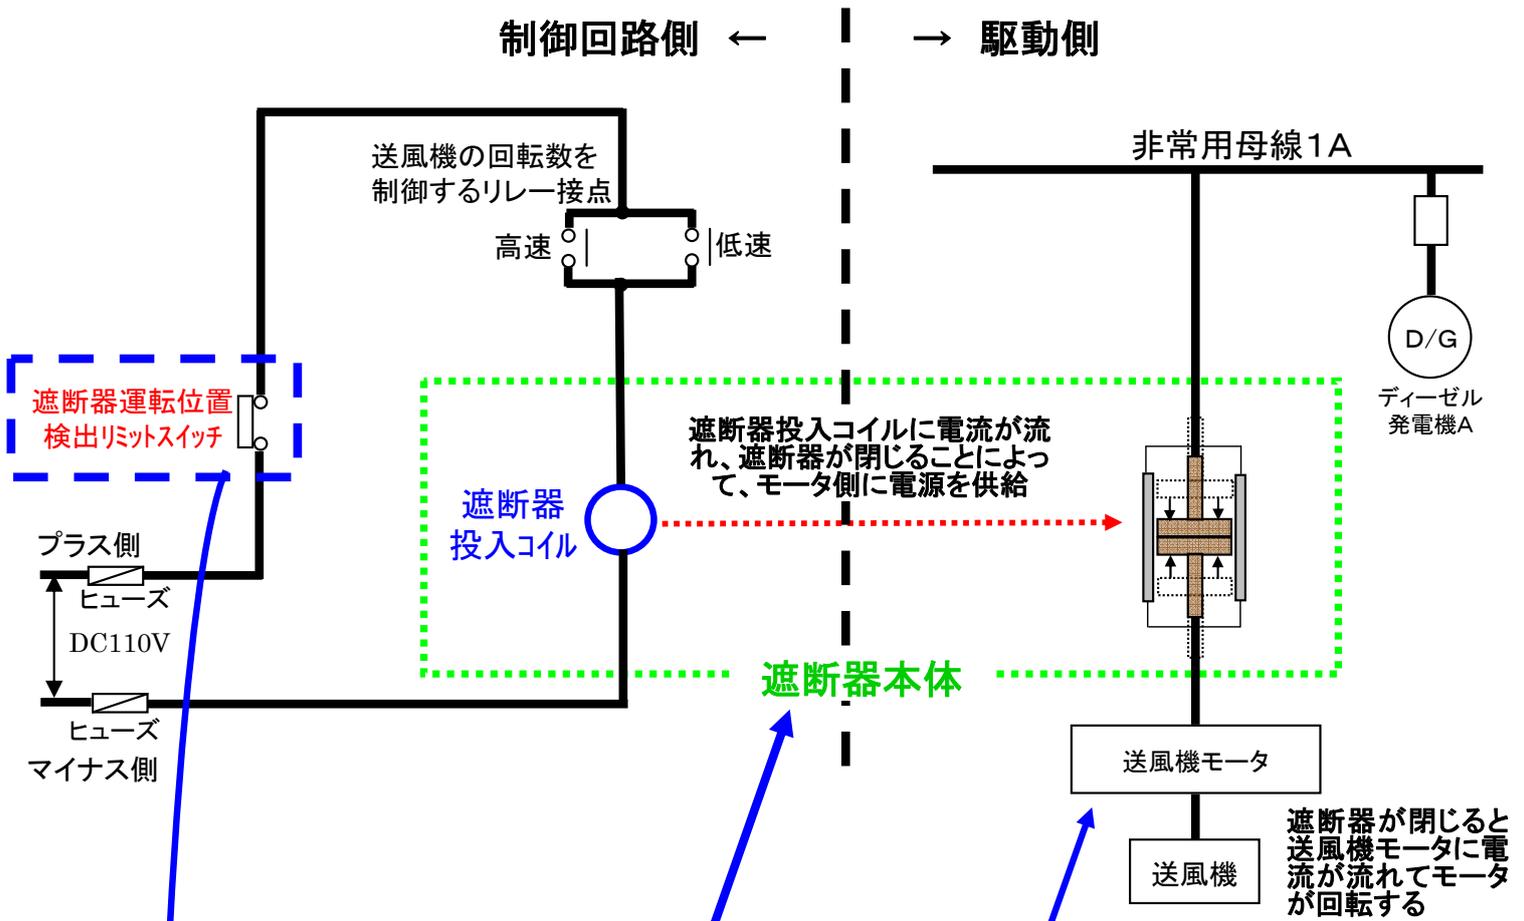
# 非常用ディーゼル発電機Aの自動負荷投入確認試験における 補助冷却設備空気冷却器用送風機(遮断器)の動作不良について

事象発生から12日の起動試験までの間の調査において遮断器を出し入れしており、これに伴って制御回路の遮断器位置検出用リミットスイッチの接点の状態も変化していることから、当該スイッチが今回の事象に関係している可能性があるかと判断し、詳細に点検することとしました。その結果、当該スイッチに動作不良は認められませんでした。接触抵抗が若干高く、接点に微小な異物が噛み込んでいることが確認されました。
