平成22年10月 1日  
独立行政法人  
日本原子力研究開発機構  
敦賀本部

高速増殖原型炉もんじゅ燃料交換片付け作業中における  
炉内中継装置の落下について（中間報告）

高速増殖原型炉もんじゅ 燃料交換片付け作業中における炉内中継装置の落下について  
(中間報告)  
〔概要〕

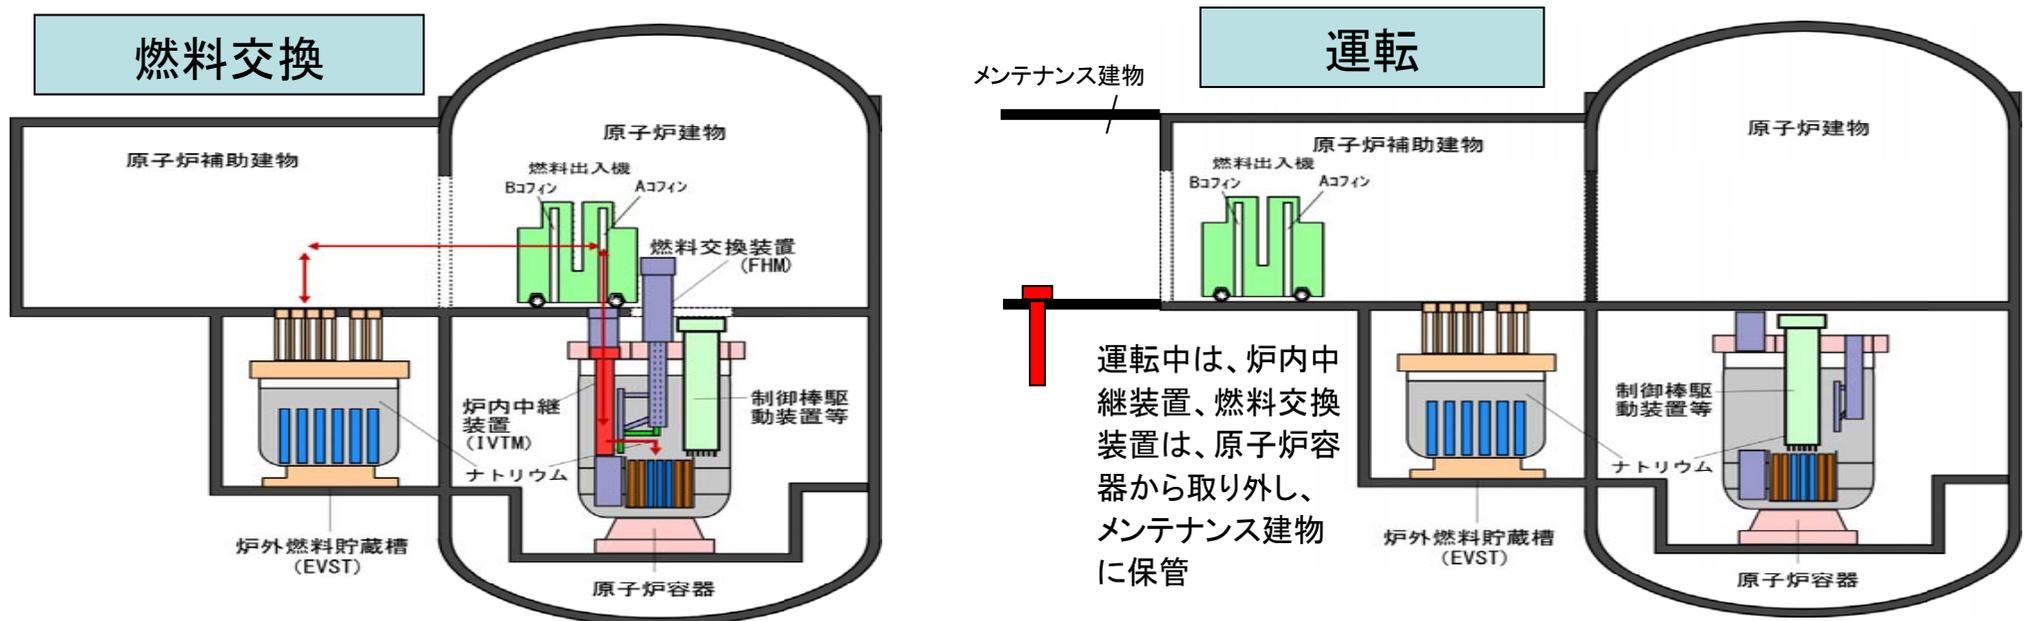
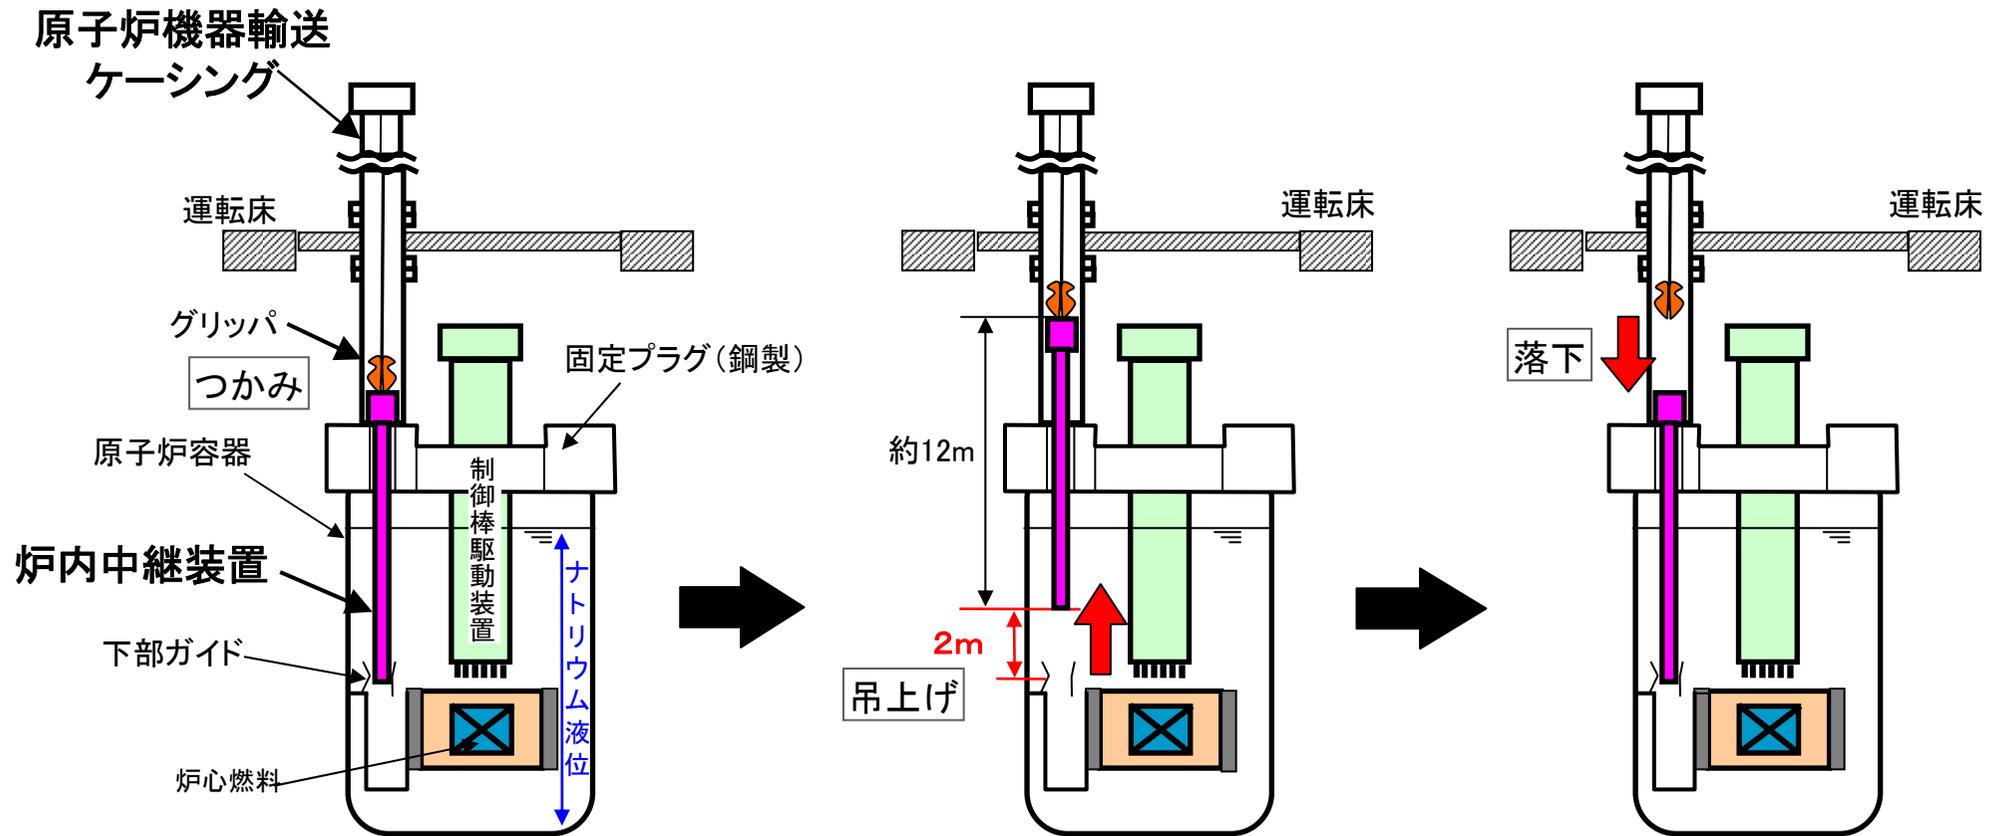
①燃料交換の後片付け作業として、原子炉機器輸送ケーシングを使って、原子炉容器内から、炉内中継装置を取り外す。  
そのため原子炉機器輸送ケーシングのグリッパ(つかみ装置)で炉内中継装置をつかむ。

②炉内中継装置を吊り上げた

③約2m吊り上げた時、原子炉機器輸送ケーシングのグリッパ(つかみ装置)から、炉内中継装置が外れ、落下した。

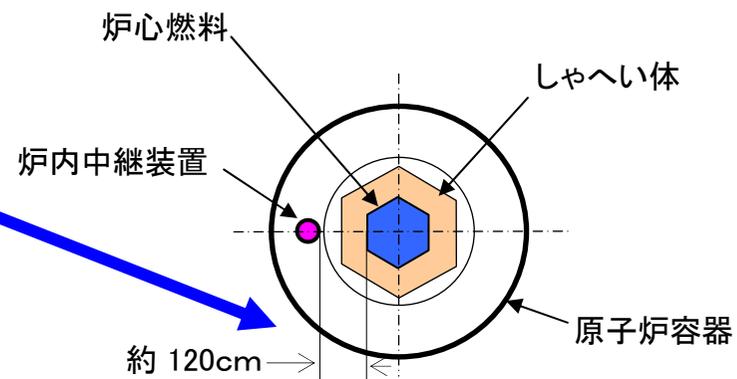
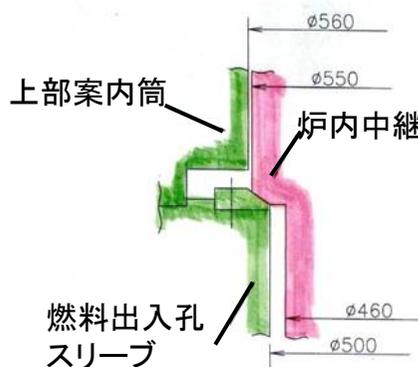
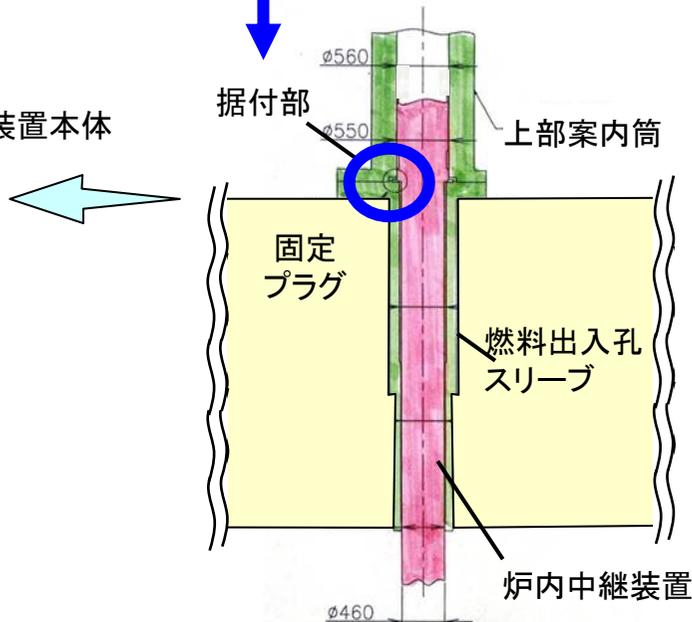
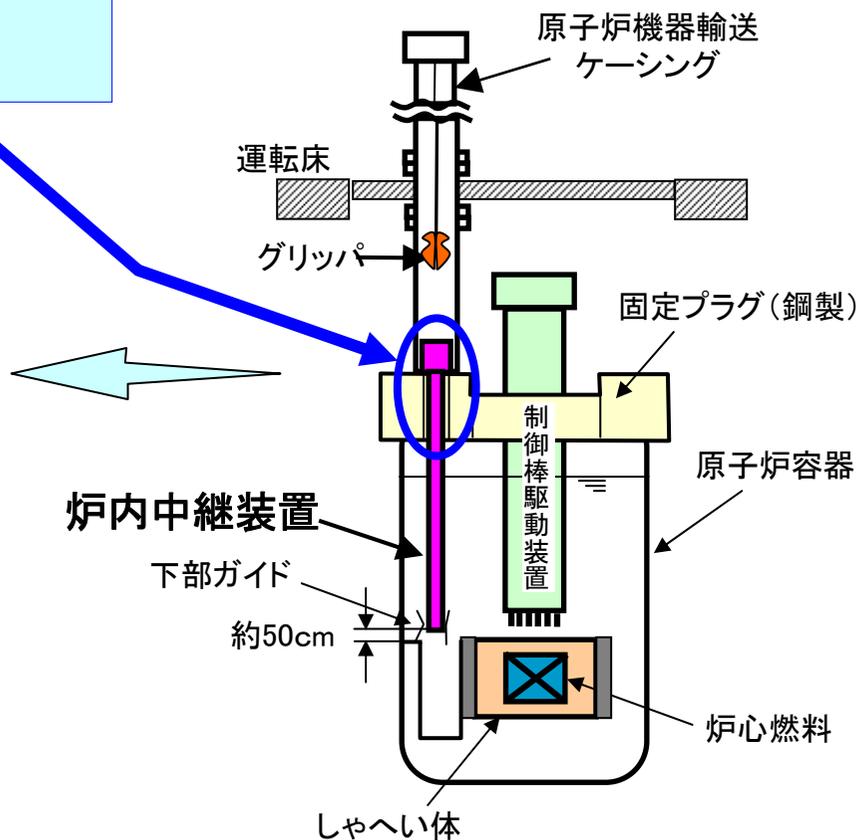
□ 炉内中継装置は、炉心燃料から、約120cmの距離にある。  
⇒炉心燃料にあたらぬ配置

□ 炉内中継装置は、燃料交換時に固定プラグ側に吊り下げられ、下端部は下部ガイドに挿入され、振れ止めされている構造。  
⇒原子炉容器内に落ちない構造

正常な据付状態にあることを確認  
⇒原子炉容器本体や燃料への影響は無いと判断

- a) IVTM本体頂部が正規の据付位置にあること
  - ・レーザ距離計による据付位置の確認などにより所定の据付位置にあることを確認
- b) 据付部が衝撃力に耐え、損傷していないこと
  - ・衝突により据付部に発生する応力を評価し、支持機能が健全であることを確認

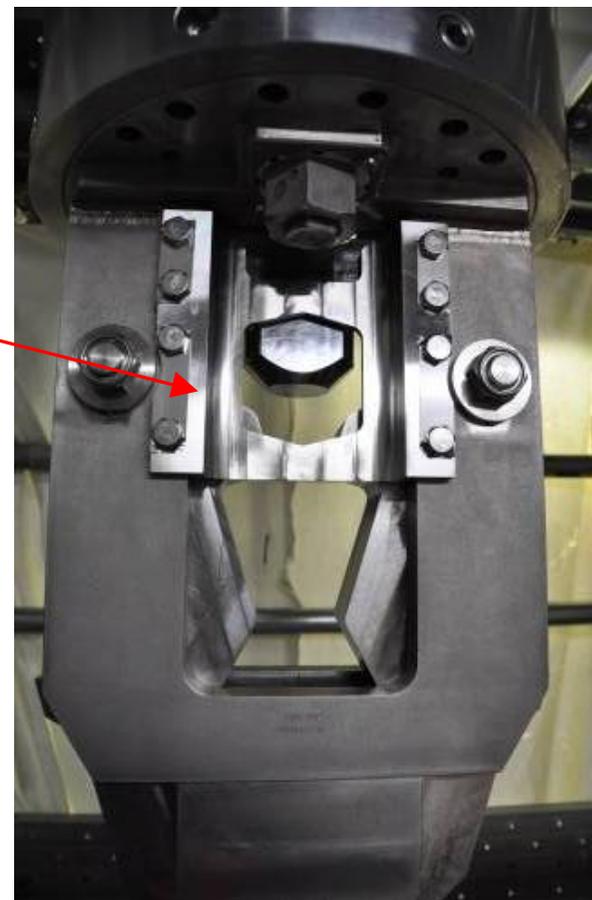
- ・ 炉内点検窓からの目視観察、並びにファイバースコープ及び CCD カメラによる近接観察の結果から、炉内中継装置本体頂部にグリッパのつかみを阻害するような欠け、変形等の異常がないことを確認した。
- ・ 上部案内筒内面について、ほぼ 270° 側上部にドアバルブ下面から下方に向かって約 1.7m 長さのやや細い帯状の白い筋を確認した。(炉内中継装置本体を吊り上げた際、グリッパの外枠と上部案内筒が接触したものと推定)
- ・ レーザ距離計による測定結果や回転ラック駆動装置(炉心構成要素を移送するため、炉内中継装置の回転ラックを動かす装置)の駆動軸が問題なく挿入できることから、炉内中継装置本体が所定の位置に着座していると判断した。
- ・ 炉内中継装置本体については、炉内から引抜き後、詳細調査を行う計画である。

上部案内筒側面に帯状の白い筋を確認するとともに、炉内中継装置の頂部は割れ、欠けがないことを確認した。

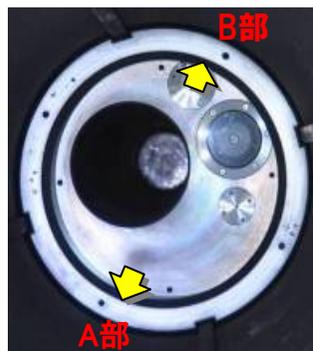
➡ : グリッパ爪のつかみ位置

確認事項	調査内容	調査結果
<p>① 炉内中継装置本体が原子炉機器輸送ケーシングで吊り上げ可能であること。</p>	<p>a. 炉内中継装置本体頂部(ハンドリングヘッド)に有害な欠け、変形、割れがないこと。</p>	<p>ハンドリングヘッドにすり傷やすり痕が確認されたが、欠け、変形等の異常はなかった。</p>
	<p>b. 落下の直接原因が究明され、落下防止対策が完了していること。</p>	<p>・落下の直接原因は、原子炉機器輸送ケーシンググリッパの爪が炉内中継装置本体のハンドリングヘッドから外れたことによるもので、それに至る原因として、原子炉機器輸送ケーシンググリッパの爪開閉ロッドに回転防止のための措置がないことに加え、パワーシリンダの U 字金具が振動等により緩んで、爪開閉ロッドが回転したことによるものと推定。          ・爪開閉ロッドが回転しない構造に変更した。さらに U 字金具のねじ部に接着剤による廻り止めを行なった。</p>
<p>② 炉内中継装置本体が正常な据付状態にあること。</p>	<p>a. 炉内中継装置本体頂部が正規の据付位置(レベル)にあること。</p>	<p>レーザ距離計による据付位置の測定及び炉内中継装置回転ラック駆動軸の挿入確認により、炉内中継装置本体が正規の据付位置に着座していると判断した。</p>
	<p>b. 据付部が衝撃力に耐え、損傷していないこと。</p>	<p>固定プラグ(燃料出入孔スリーブ)の本体据付座及び炉内中継装置本体の据付フランジについて、衝突により発生する平均的な応力及び局所的な応力を評価した結果、炉内中継装置本体の据付フランジで局所的な応力が評価目安値を若干超えるが、損傷までには至らないと判断した。</p>
<p>③ 下部ガイドとの干渉がないこと。</p>	<p>a. 回転ラックの旋回角度が基準位置(下部ガイド内側に収納された状態)にあること。</p>	<p>回転ラックの角度指示計の指示値から回転ラックが基準位置であることを確認した。</p>
	<p>b. 引き抜きに支障となる下部ガイドの変形がないこと。</p>	<p>炉内中継装置本体が傾いた場合の干渉量を評価した結果、炉内中継装置本体は下部ガイドのテーパ面で接触し、その後、テーパ面を摺動しながら降下した可能性がある。炉内中継装置本体が正規の据付位置にあることから、炉内中継装置本体の下端は下部ガイドの所定の深さまで挿入されていると推定し、引き抜きに支障となる下部ガイドの変形はないと評価した。</p>

A・B部ともすり傷やすり痕が確認されたが、欠け・変形等の異常は認められない

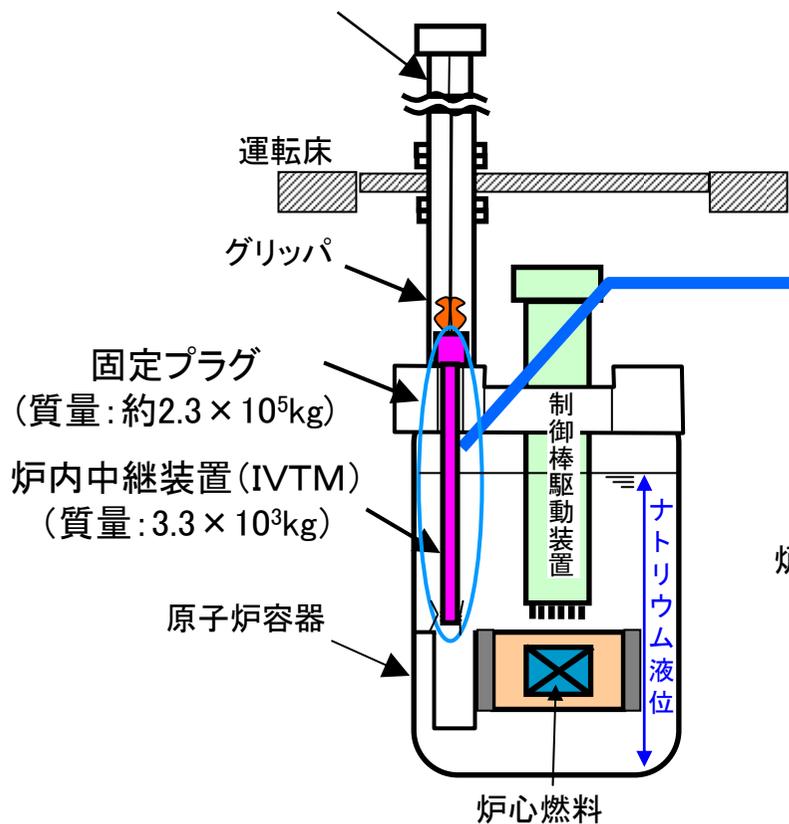
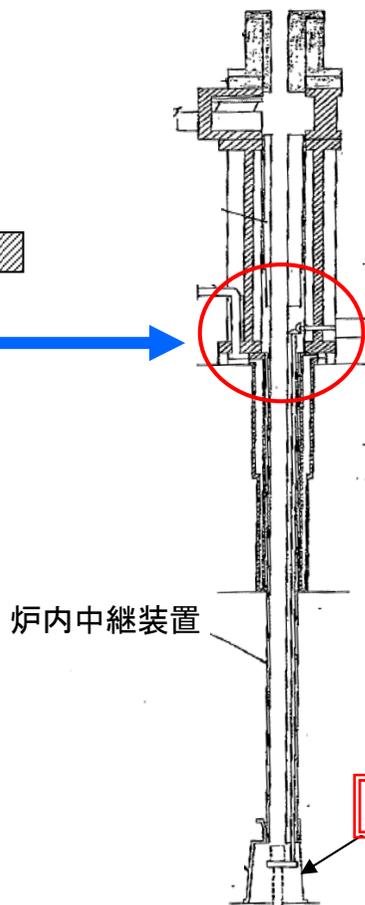
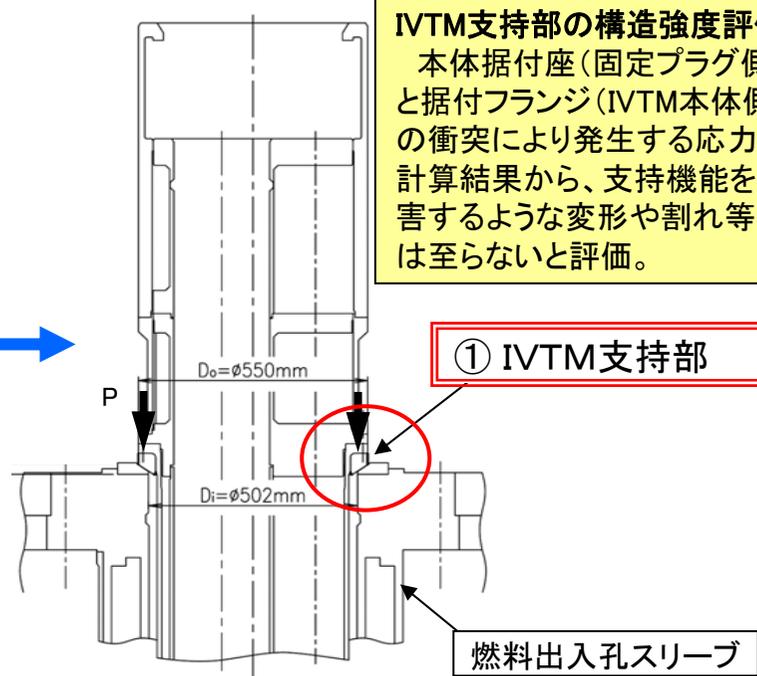
**IVTM支持部の構造強度評価**  
 本体据付座(固定プラグ側)と据付フランジ(IVTM本体側)の衝突により発生する応力の計算結果から、支持機能を阻害するような変形や割れ等には至らないと評価。

**固定プラグ及び原子炉容器への影響評価**  
 炉内中継装置の重量は固定プラグに対して軽いため、落下時に受けた応力は設計許容応力より十分小さく、固定プラグ全体の構造健全性に影響を与えないと評価。また、原子炉容器は固定プラグからの荷重を直接受けない構造となっており、原子炉容器に影響を与えないことを確認。

**下部ガイドの健全性評価**  
 炉内中継装置 (IVTM) は、落下時の構造上の最大傾きを考慮しても、IVTMは下部ガイドテーパ部に接触し、テーパ部を摺動しながら降下したと推定。下部ガイドに引抜きに支障となる変形はないものと評価。

IVTM本体の引き抜きに支障はないと評価した。  
 最終的な設備への影響評価は、IVTM本体引抜き後の各機器の外観点検結果等を踏まえて総合的に評価する。

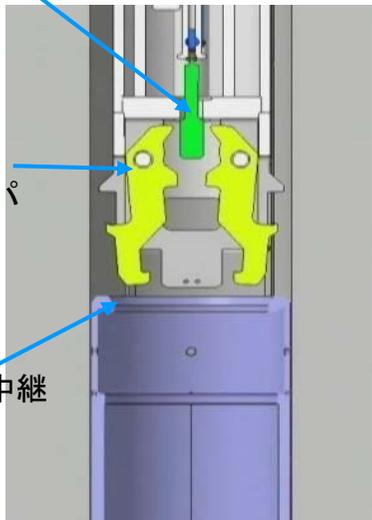
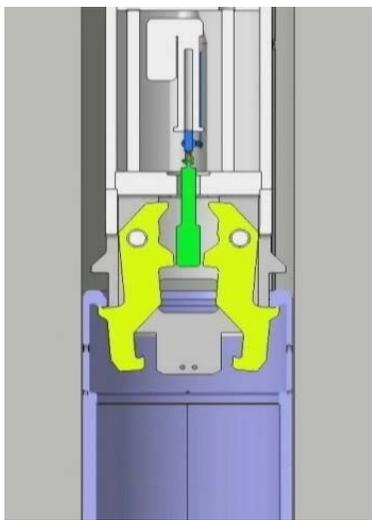
爪開閉ロッド  
90° 回転

爪先端がIVTMハンドリングヘッドにかかる

片吊りでの吊上げ

ドアバルブの空間でAHMグリッパの傾きが大きくなる

上部案内筒に  
接触

片吊り状態
