平成22年11月 9日  
独立行政法人  
日本原子力研究開発機構  
敦賀本部

## 高速増殖原型炉もんじゅの炉内中継装置落下に係る状況について

# 炉内中継装置の内面からの観察結果について

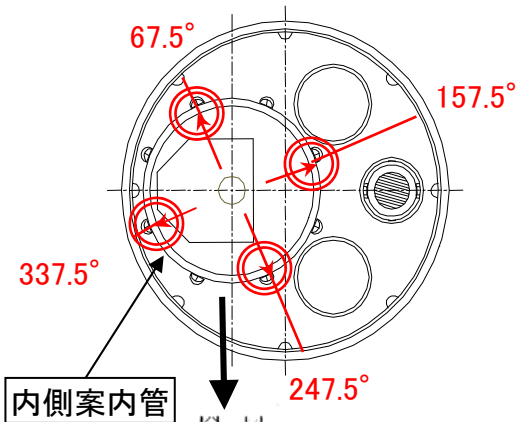
その結果、内側案内管の上部の上下方向のギャップが初期の状態から変化していることが認められました。この結果とこれまでの解析から、炉内中継装置の案内管の接続部に何らの変形があると推定され、炉内中継装置が使用できる状態にないこと及び通常の方法により引き抜くことができないと判断しました。

ギャップ  
(14.5mm)  
※初期値5~7mm

炉内中継装置内面の観察結果(内側案内管上部ギャップ)
